# arkivrapport

**ang.** förenklad rapport över arkeologisk undersökning i form av återställning av en skadad fornlämning, Kila 58:1, inom fastigheten Stavsjö 2:1, Kila socken, Nyköpings kommun, Södermanlands län.

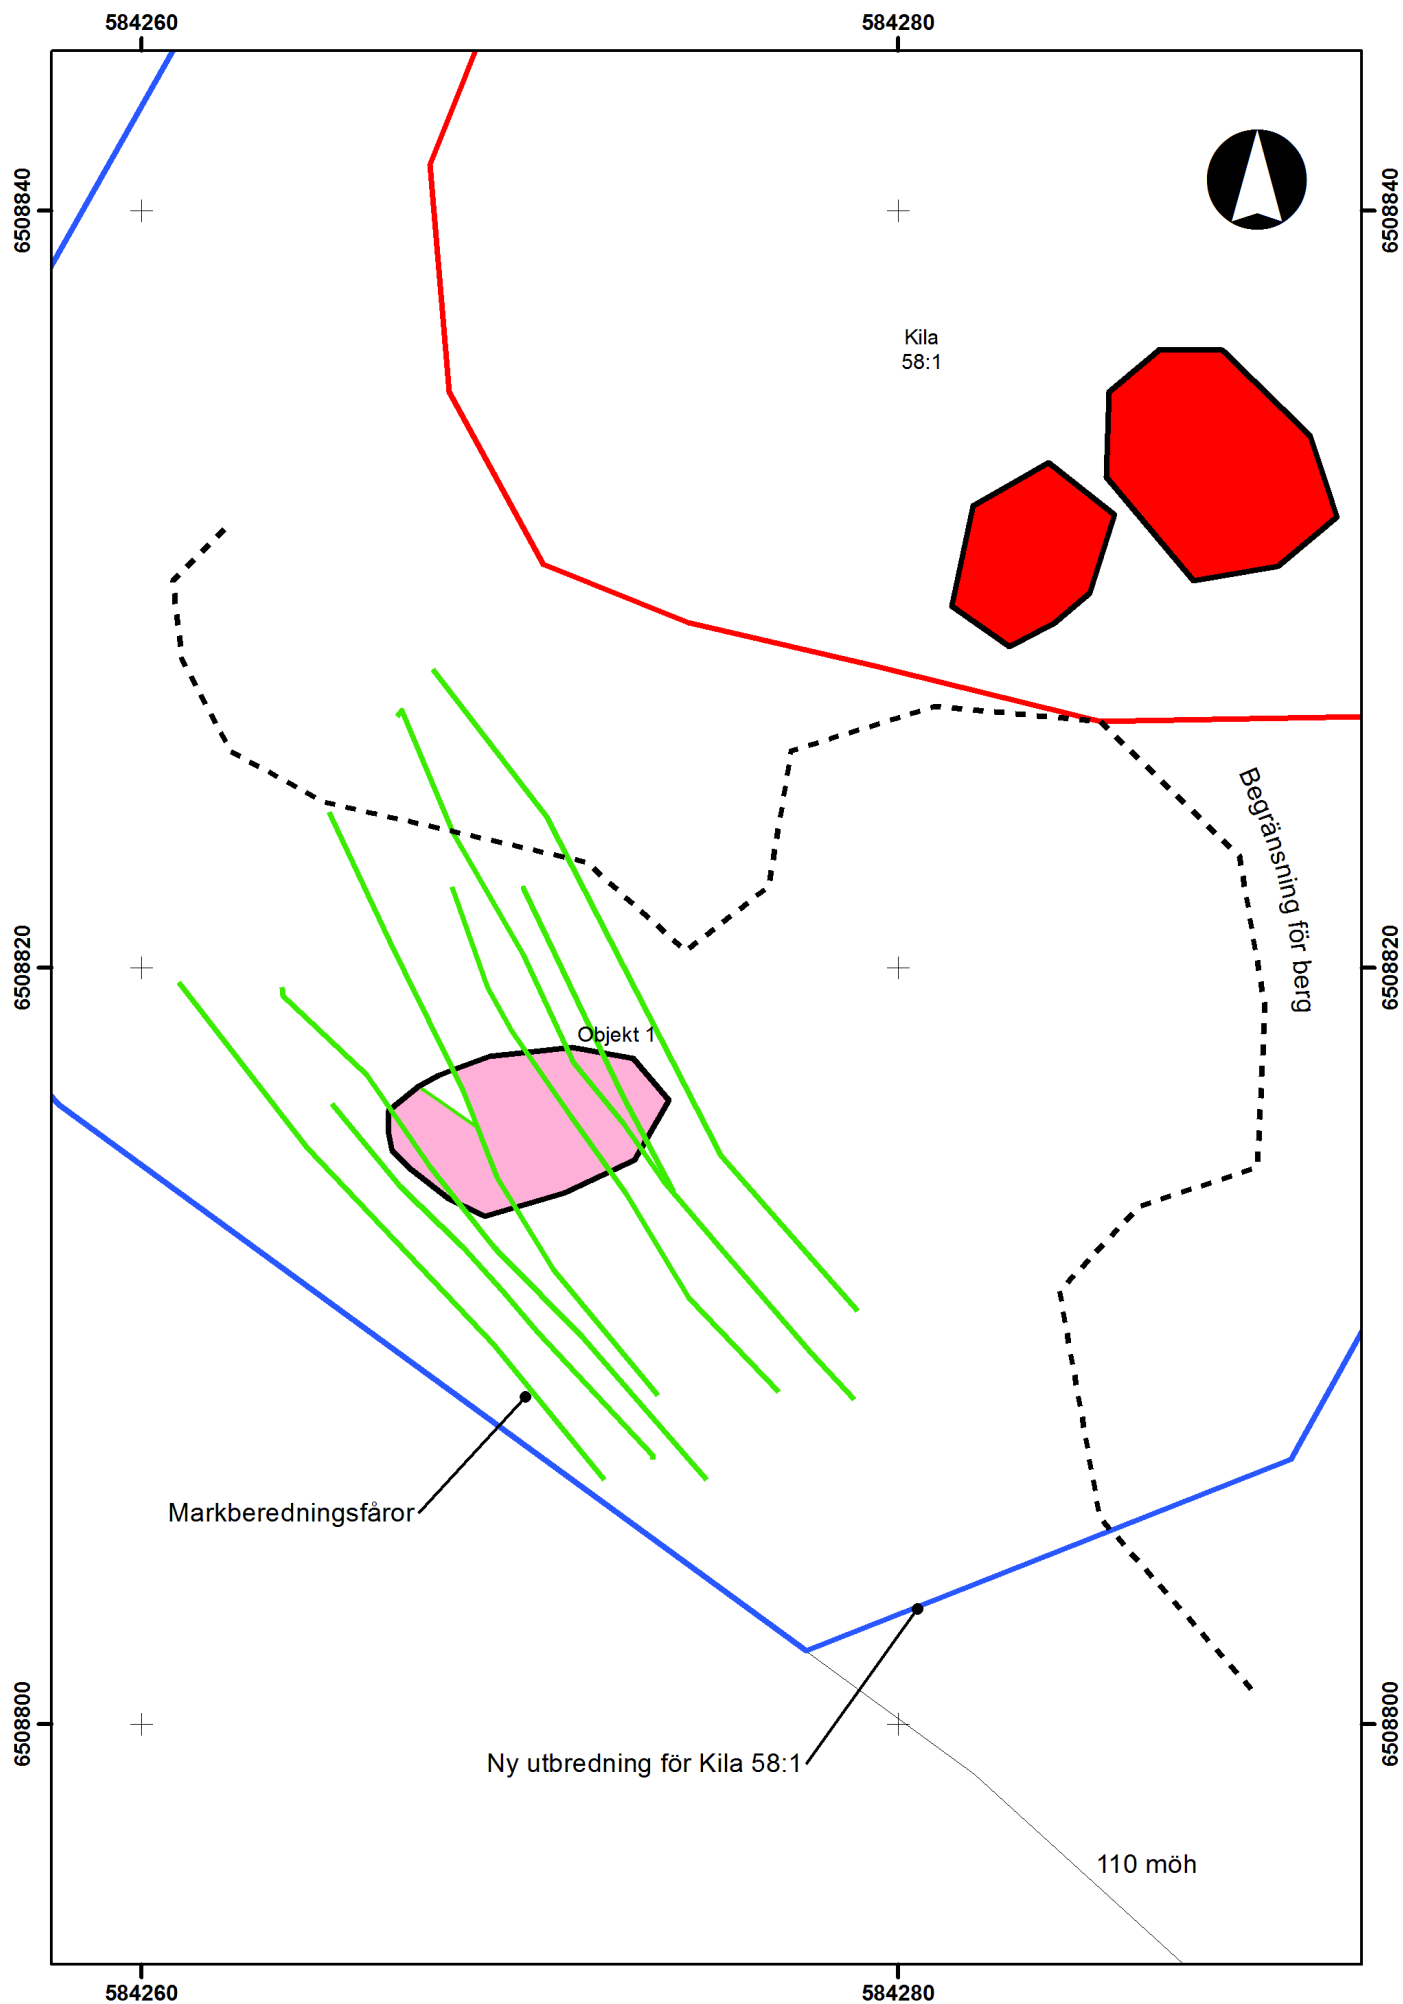
Bilaga 4. Plan med markberedningsfårar med den skadade graven (objekt 1). Skala 1:200.

Skadorna på stensättningen bestod av fem markberedningsfårar som gick i nordvästlig-sydöstlig riktning. En fåra berörde den södra kanten av graven, två fåror gick centralt genom anläggningen, medan två berörde den nordöstra kanten. Parallellt med markberedningsfårorna fanns vallar av humus och morän, där tallar planterats (bilaga 4 & 5).

Markberedningen hade främst skadat gravens övre skikt av sten. Störst skador fanns i den västra delen där harven fått djupare fäste, dock utan att gå ned i mineraljorden. Däremot hade stenarna inom en cirka 1 x 1,5 meter stor yta flyttats både öster och söder om graven. I de övriga fårorna hade stenarna välts åt sidorna och rubbats ur sina ursprungliga lägen. Graven verkar även ha "tryckts till" av maskinen i samband med markberedningsarbetet. Detta har medfört att stensättningen är något högre i den sydöstra delen än i den nordvästra.

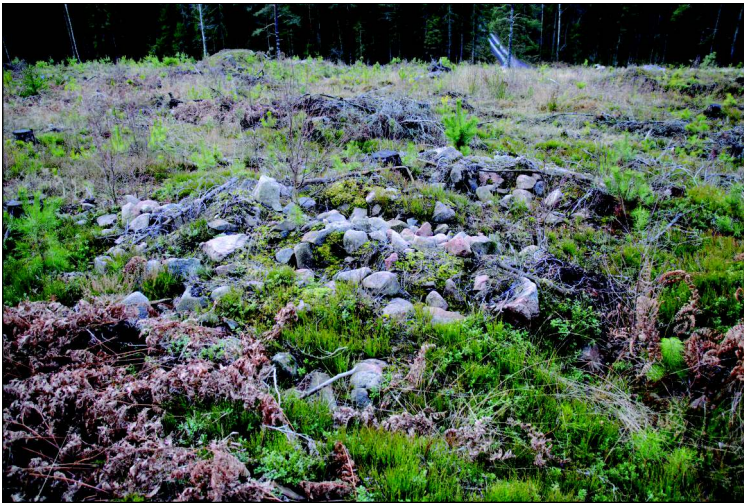
*Figur 1. Den skadade graven, objekt 1. Markberedningsspåren markeras av uppkastad sten. Bilden är tagen från nordöst. Foto: Patrik Gustafsson Gillbrand 2015, Sörmlands Arkeologi AB.*

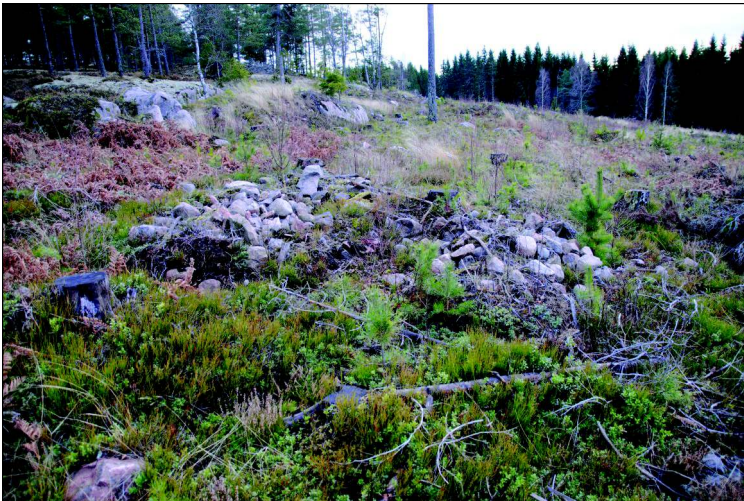
*Figur 2. Den skadade graven, objekt 1. Centralt kan man se en kraftigare skada. Bilden är tagen från väster. Foto: Patrik Gustafsson Gillbrand 2015, Sörmlands Arkeologi AB.*

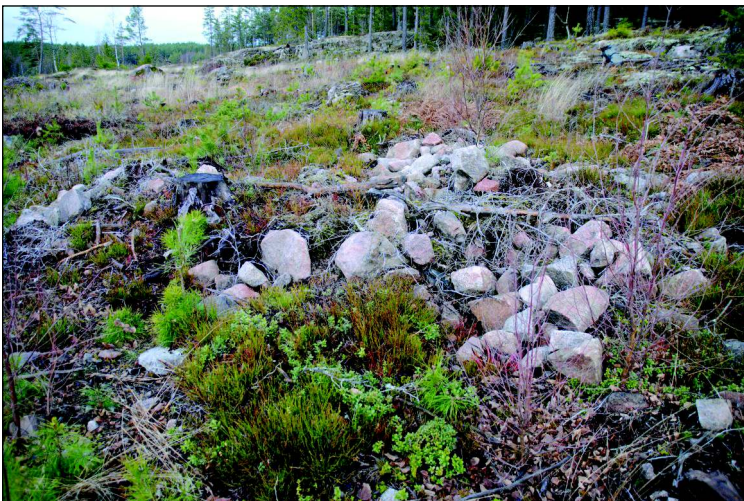
*Figur 3. Den skadade graven, objekt 1. Bilden är tagen från sydöst. Foto: Patrik Gustafsson Gillbrand 2015, Sörmlands Arkeologi AB.*

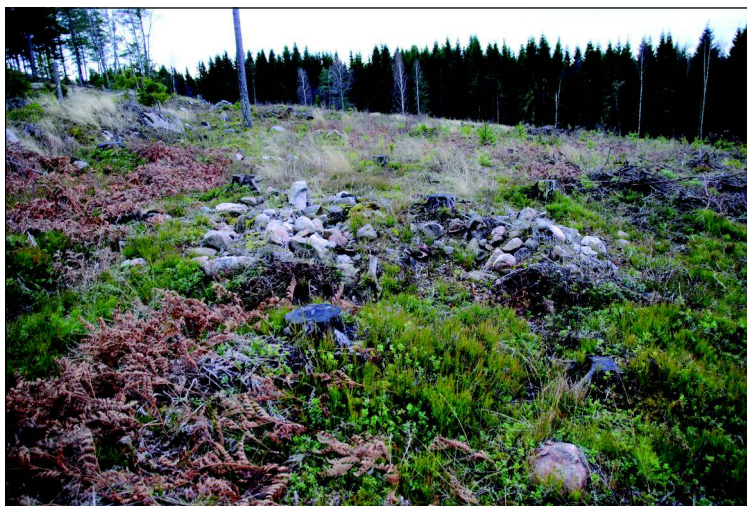
*Figur 4. Den skadade graven efter borttagandet av tallplantor. Bilden är tagen från nordväst. Foto: Patrik Gustafsson Gillbrand 2015, Sörmlands Arkeologi AB.*

Inledningsvis rycktes alla tallplantor bort för hand på graven samt i en radie om cirka 5 meter runt anläggningen (bilaga 5). Även lövsly rycktes bort alternativt klipptes ned, främst i syfte att åskådliggöra graven. Ris, grenar och plantor flyttades undan på behörigt avstånd från graven.

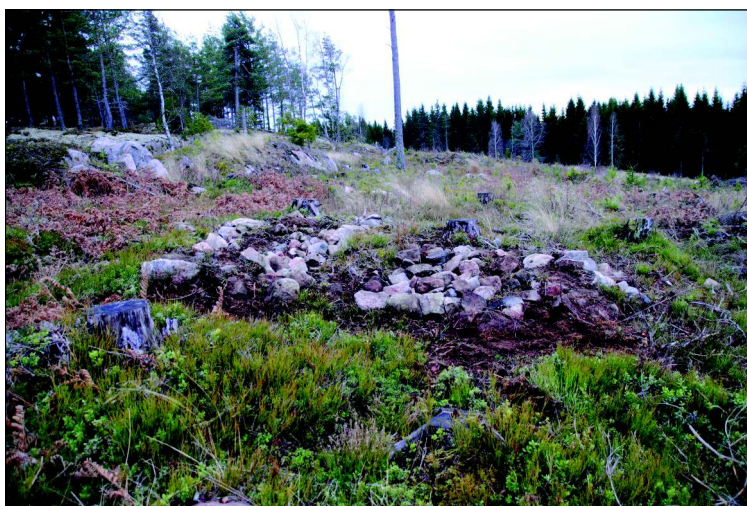
Därefter fylldes fårorna närmast graven igen med det uppfrästa humusskiktet. Jordmånen utgjordes av stenig morän och var generellt svårarbetad. Den yta som återställdes uppgick till cirka 6 x 8 meter inklusive graven. Efter återställandet ser stensättningen närmast randig ut. De ifyllda fårorna utgörs av "nakna" stenar, medan övriga delar av graven är beklädda

med ett tunt förnaskikt. Förhoppningsvis kommer även de nakna partierna att täckas av ett vegetationsskikt inom några år.

*Figur 5. Den skadade graven efter återställning. Bilden är tagen från sydväst. Foto: Patrik Gustafsson Gillbrand 2015, Sörmlands Arkeologi AB.*

Stenar som rubbats ur sina lägen flyttades för hand alternativt vältes tillbaka till ursprunglig plats. I annat fall lades stenar ned i beredningsspåren för att fylla ut fårorna. Syftet var att ge graven ett så jämnt intryck som möjligt. I den västra delen uppfördes en kant, cirka en meter lång, av 0,30 meter stora stenar. Syftet var att tydliggöra gravens form samt att hålla den inre stenfyllningen på plats. Det är dock osäkert om det funnits någon kantkedja i denna del av anläggningen.

Den skadade graven bedöms efter de utförda åtgärderna ha återfått ett tillfredsställande utseende, varför inga ytterligare återställningsåtgärder anses nödvändiga.

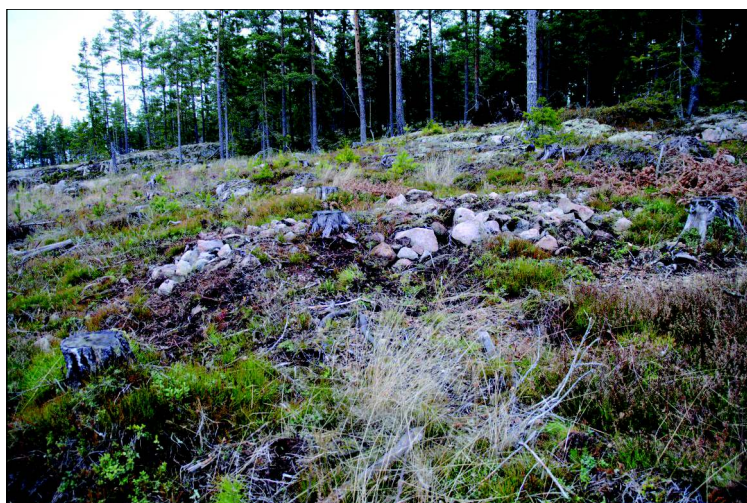
*Figur 6. Den skadade graven efter återställning. Bilden är tagen från söder. Foto: Patrik Gustafsson Gillbrand 2015, Sörmlands Arkeologi AB.*

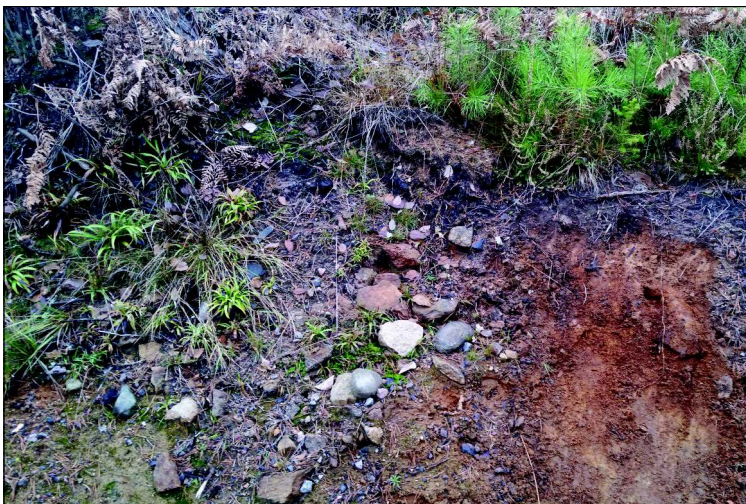
I samband med fältarbetet påträffades en urlakad härd i form av skörbrända stenar i en vägsärning knappt 100 meter sydsydväst om Kila 58:1 (objekt 3). De skörbrända stenarna fanns inom en cirka 0,4 meter stor yta. Strax intill påträffades ett mycket litet flintavslag med slipyta (bilaga 3 & 5).

*Figur 8. Objekt 3, en skadad hård påträffad i en vägsärning i närheten av Kila 58:1. Bilden är tagen från sydväst. Foto: Patrik Gustafsson Gillbrand 2015, Sörmlands Arkeologi AB.*
