Skadade gravar vid Vik

Fornlämning Stigtomta 62:1, 63:1 & 167:1, fastigheten Vik 1:2, Stigtomta socken, Nyköpings kommun, Södermanlands län. Arkeologisk förundersökning i form av en skadeinventering.

Patrik Gustafsson Gillbrand

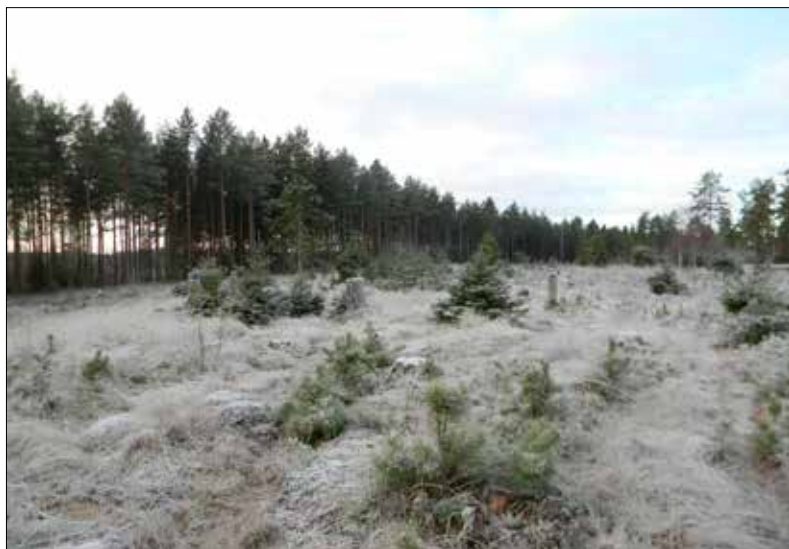
förekommer även mindre, lätt sumpiga partier norr och söder om fornlämningarna. Vid den arkeologiska förundersökningen var platsen i det närmaste helt kal huggen och markberedd. I fåroarna var mineraljorden blottad (figur 2).

Figur 2. Översiktsbild över västra delen av gravfältet Stigtomta 63:1 med rader av planterade tallar. I bakgrunden kan man se kulturstubbar vid en täktgrop belägen väster om gravfältet. Bilden är tagen från öster. Foto: Patrik Gustafsson Gillbrand 2015, Sörmlands Arkeologi AB

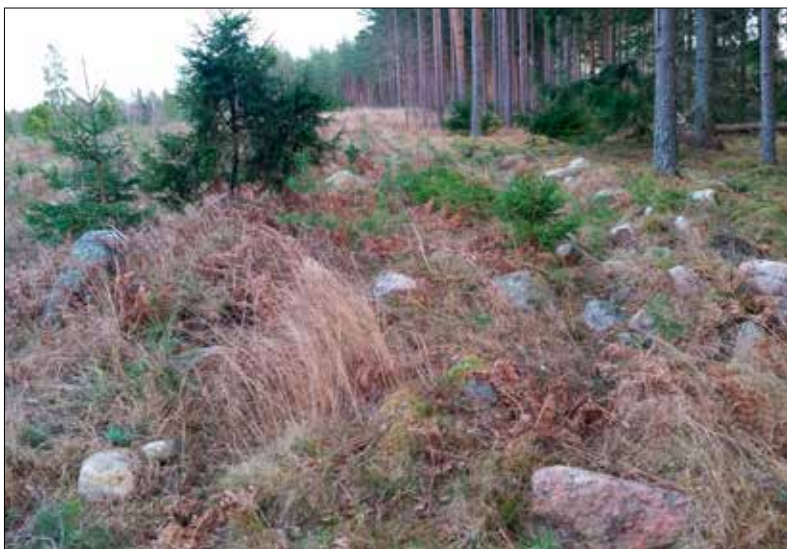
Vid skadeinventeringen konstaterades det att Stigtomta 62:1 är belägen cirka 12 meter nordöst om den av FMIS tidigare angivna platsen för fornlämningen (bilaga 2). Vidare noterades attstensättningen är **allvarligt skadad** av markberedning och körspår från skogsmaskiner (figur 4, bilaga 3 & 5).

Genomstensättningen, i västnordvästlig - östsydöstlig riktning, går en cirka 0,5 – 1 meter bred och 0,20 – 0,35 meter djup markberedningsfåra. Den underliggande moränen går i dagen. Stenmaterialet i graven har välts upp och ligger längs med kanten av fåran. Därtill finns ett kraftigt hjulspår från en skogsmaskin som bland annat tryckt ned en cirka 2 x 2 meter stor yta centralt i graven. Även i anläggningens norra kant går ett kraf-

tigt hjulspår. Därtill finns ett par stenblock som flyttats ur läge i gravens östra del. Någon av dessa block är eventuellt den i FMIS omnämnda hörnstenen. Det finns även stenmaterial som dragits ut från stensättningen och ligger i en mindre hög öster om anläggningen. Stensättningens kvadratiske form går inte längre att känna igen. Den södra delen av graven är dock oskadad, eftersom den återfinns inom ett område med bevarad skog som inte berörts av markberedningen. Ett tiotal tallplantor är planterade på själva graven.

Figur 4. Djupa körspår och markberedningsfårar som går över stensättningen Stigtomta 62:1. Till höger i bild kan man ana den oskadade delen i söder intill skogskanten. Bilden är tagen från väster. Foto: Patrik Gustafsson Gillbrand 2015, Sörmlands Arkeologi AB.

Stensättningen **Stigtomta 62:1** bedöms vara allvarligt skadad. Det är möjligt att fylla igen skadorna hjälpligt med befintligt material. Däremot är det inte möjligt att

återbörda förflyttade stenar och block till ursprunglig plats. Frågan är om en återfyllning av fårorna skulle förbättra upplevelsevärde av fornlämningen, eftersom det inte går att återställa den till ett ursprungligt utseende, då den är alltför skadad.

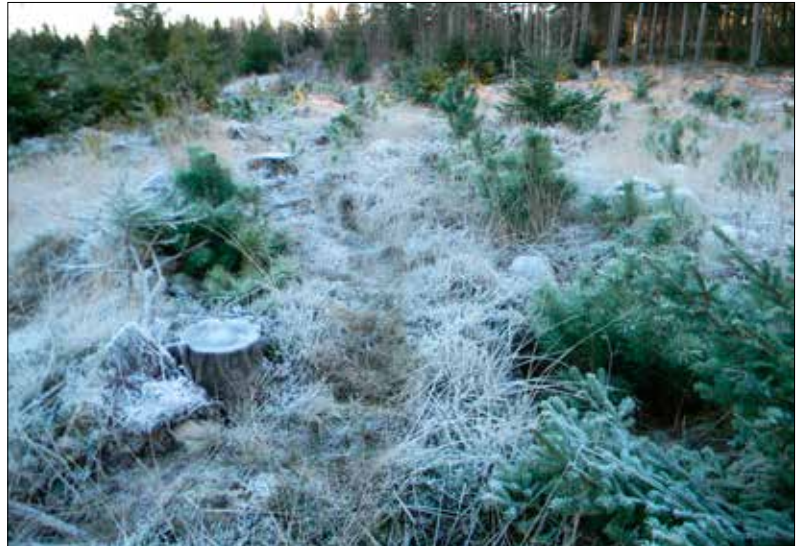
Markberedningsspåren är mellan 0,50 – 0,90 meter breda och 0,10 – 0,20 meter djupa. Därtill är stenar flyttade ur sina lägen. De kraftigaste skadorna återfinns i fornlämningens östra del. Stenmaterial i olika storlekar syns i kanterna av markskadorna och ligger ställvis samlade i mindre högar eller koncentrationer. Stenarna kan utgöra rester efter de gravar som inte kunde återfinnas inom Stigtomta 63:1. Bedömningen är dock osäker på grund av skadornas omfattning (figur 5 & 6, bilaga 4 & 5).

Figur 5. Rader med tallplantor i markberedningsfärör inom gravfältet Stigtomta 63:1. Bilden är tagen från väster. Foto: Ingeborg Svensson 2015, Sörmlands Arkeologi AB.

Vad gäller gravfältet **Stigtomta 63:1** är situationen annorlunda. Här kunde fyra stensättningar av sju med säkerhet identifieras. Därtill påträffades en osäker stensättning i gravfältets sydöstra del. Den västra delen av gravfältet är möjlig att återställa genom att fylla igen samtliga fåror med befintligt material samt genom att välta tillbaka stenar som flyttats ur läge. Därmed kan ett godtagbart upplevelsevärde skapas för denna del av fornlämningen.

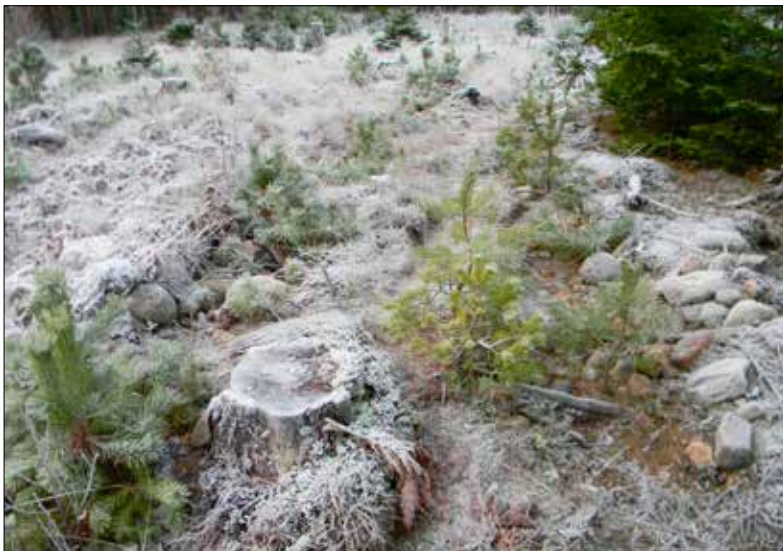
Figur 6. Kraftiga markskador med upplöjd sten inom gravfältet Stigtomta 63:1. Möjligen kan stenarna utgöra en skadad stensättning. Bilden är tagen från öster. Foto: Patrik Gustafsson Gullbrand 2015, Sörmlands Arkeologi AB.

För den östra delen av gravfältet är det annorlunda. Det är möjligt att fylla igen samtliga fåror med befintligt material. Det finns dock ett problem med åtgärden, eftersom de ansamlingar av sten som finns i markberedningsfårorna, kan härröra från en eller flera allvarligt skadade gravar. Osäkerheten är stor vad gäller antalet gravar och i vilken omfattning de är skadade. Frågan är om en återfyllning av fårorna skulle förbättra upplevelsevärde av fornlämningens östra del, eftersom det inte går att återställa den till ett ursprungligt utseende.

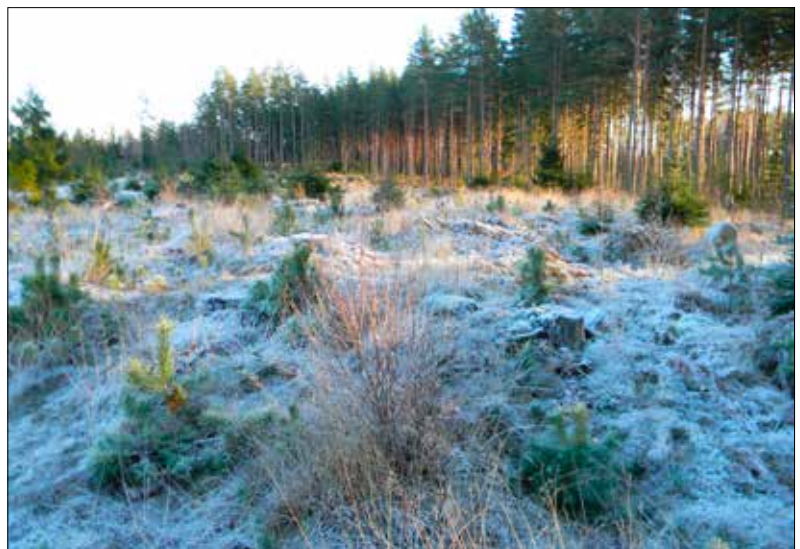
Figur 7. Markberedningsfärör och rader med tallplantor direkt norr om Stigtomta 167:1. Bilden är tagen från nordväst. Foto: Ingeborg Svensson 2015, Sörmlands Arkeologi AB.

Vid skadeinventeringen konstaterades att stensättningen återfinns cirka 13 meter östsydöst om den av FMIS angivna platsen för fornlämningen (bilaga 2). Stigtomta 167:1 är **skadad** av markberedning och av körspår från skogsmaskiner (figur 7 & bilaga 4 & 5). Anläggningens form och utseende överensstämmer i stort med den tidigare beskrivningen.

Genom graven går tre stycken relativt kraftiga markberedningsfårar i nordvästlig – sydöstlig riktning. Därutöver finns ytterligare två markberedningsfårar i den norra och södra kanten av anläggningen. I fårorna, som är 0,5 – 0,7 meter breda och cirka 0,10 – 0,20 meter djupa, är den underliggande moränen blottlagd. Ett tiotal tallar finns planterade på graven. Den fornlämningsliknande bildningen söder om Stigtomta 167:1 lokaliserades inte vid inventeringstillfället.

Den ursprungliga formen för stensättningen **Stigtomta 167:1** är identifierbar. Den är möjlig att återställa genom att återfylla fårorna med befintligt material och genom att välta tillbaka stenar som flyttats ur läge. Därmed skulle fornlämningen återfå ett godtagbart upplevelsevärde.

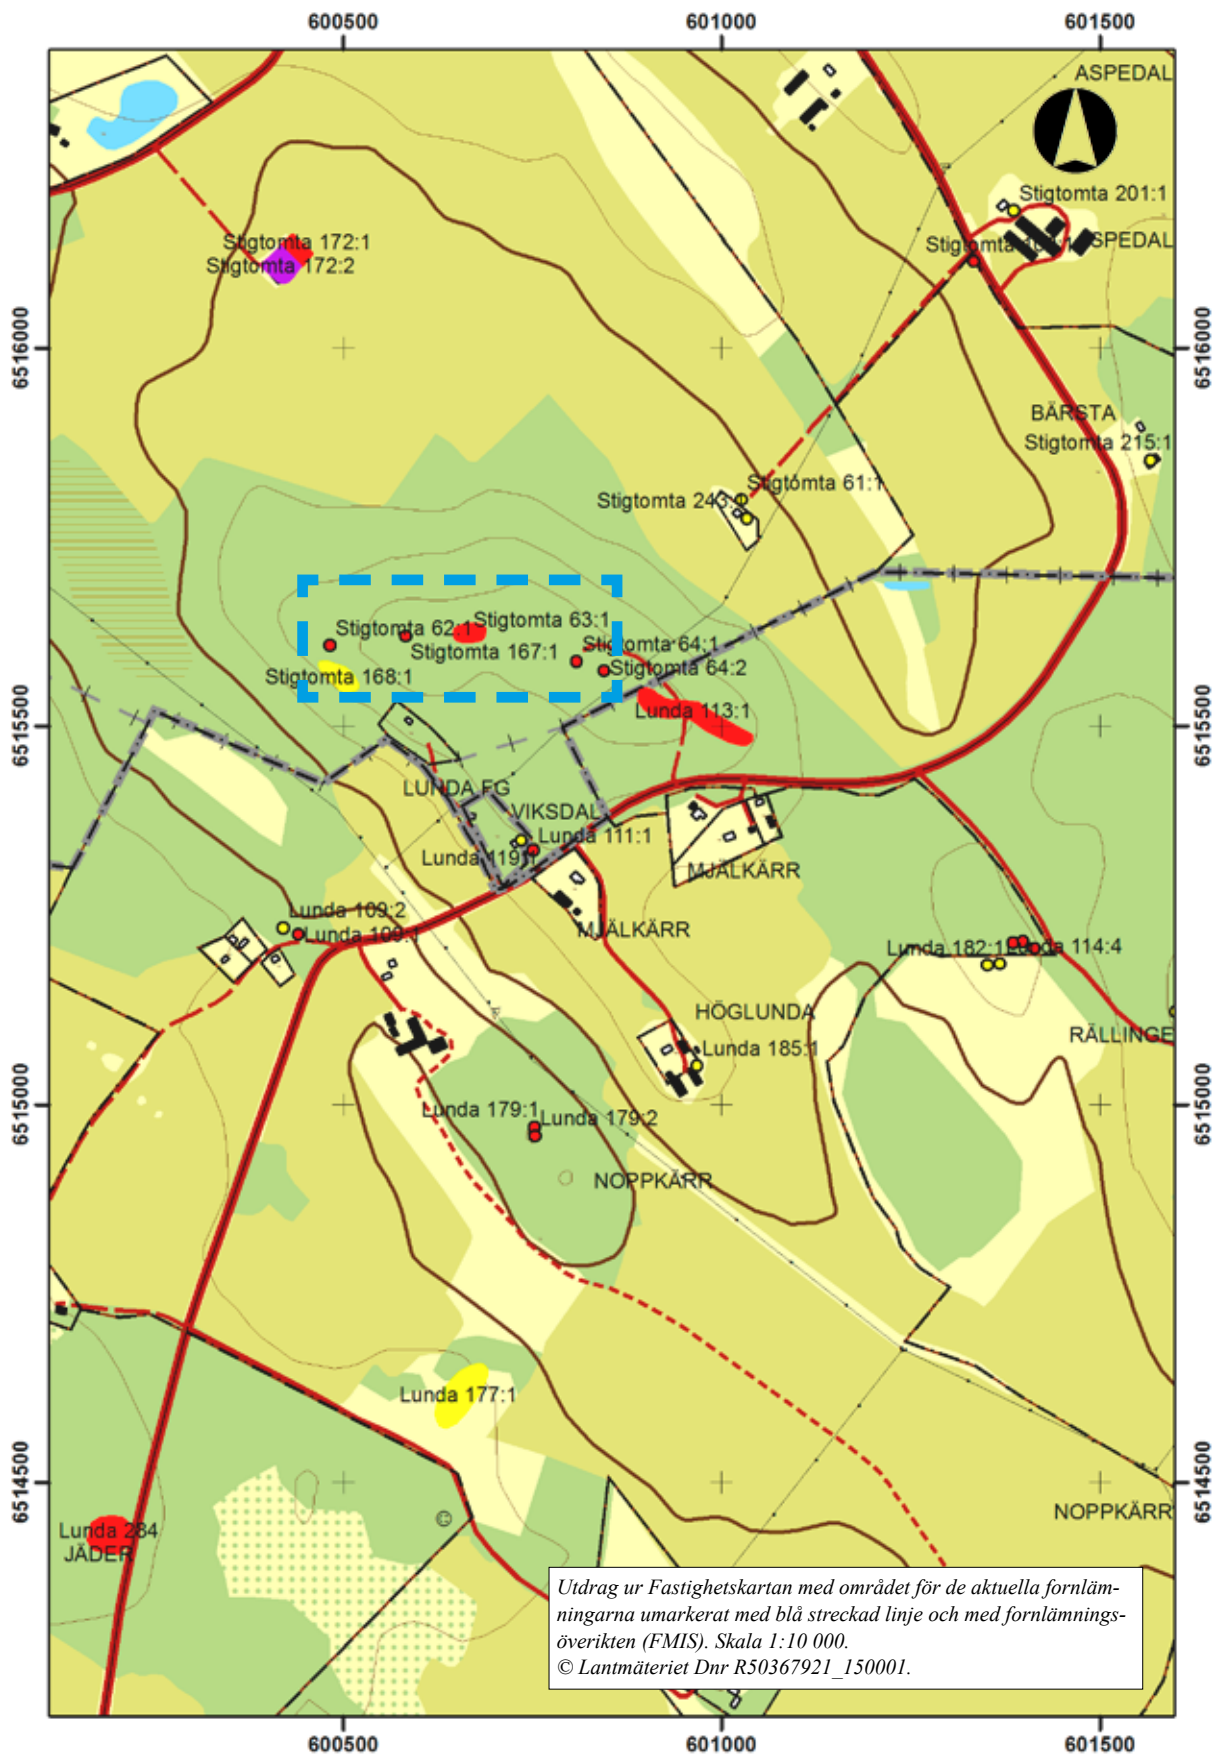
Bilaga 2. Översikt, skador.

Vid skadeinventeringen konstaterades att samtliga fornlämningar på platsen samt omgivande ytor inom zonerna har påverkats negativt av markberedningen, dock i olika omfattning (bilaga 2). Skadorna består i huvudsak av körspår från skogsmaskiner, markberedningsfårar samt plantering av tall. Markberedningsspåren är 0,50 – 0,90 meter breda och cirka 0,10 – 0,20 meter djupa, ställvis djupare. Därtill har stenar och stenblock flyttats ur läge. Inga ytterligare fornlämningar påträffades vid förundersökningen. Därmed uppstod inget behov av att utvidga förundersökningsområdet utanför de utpekade zonerna.

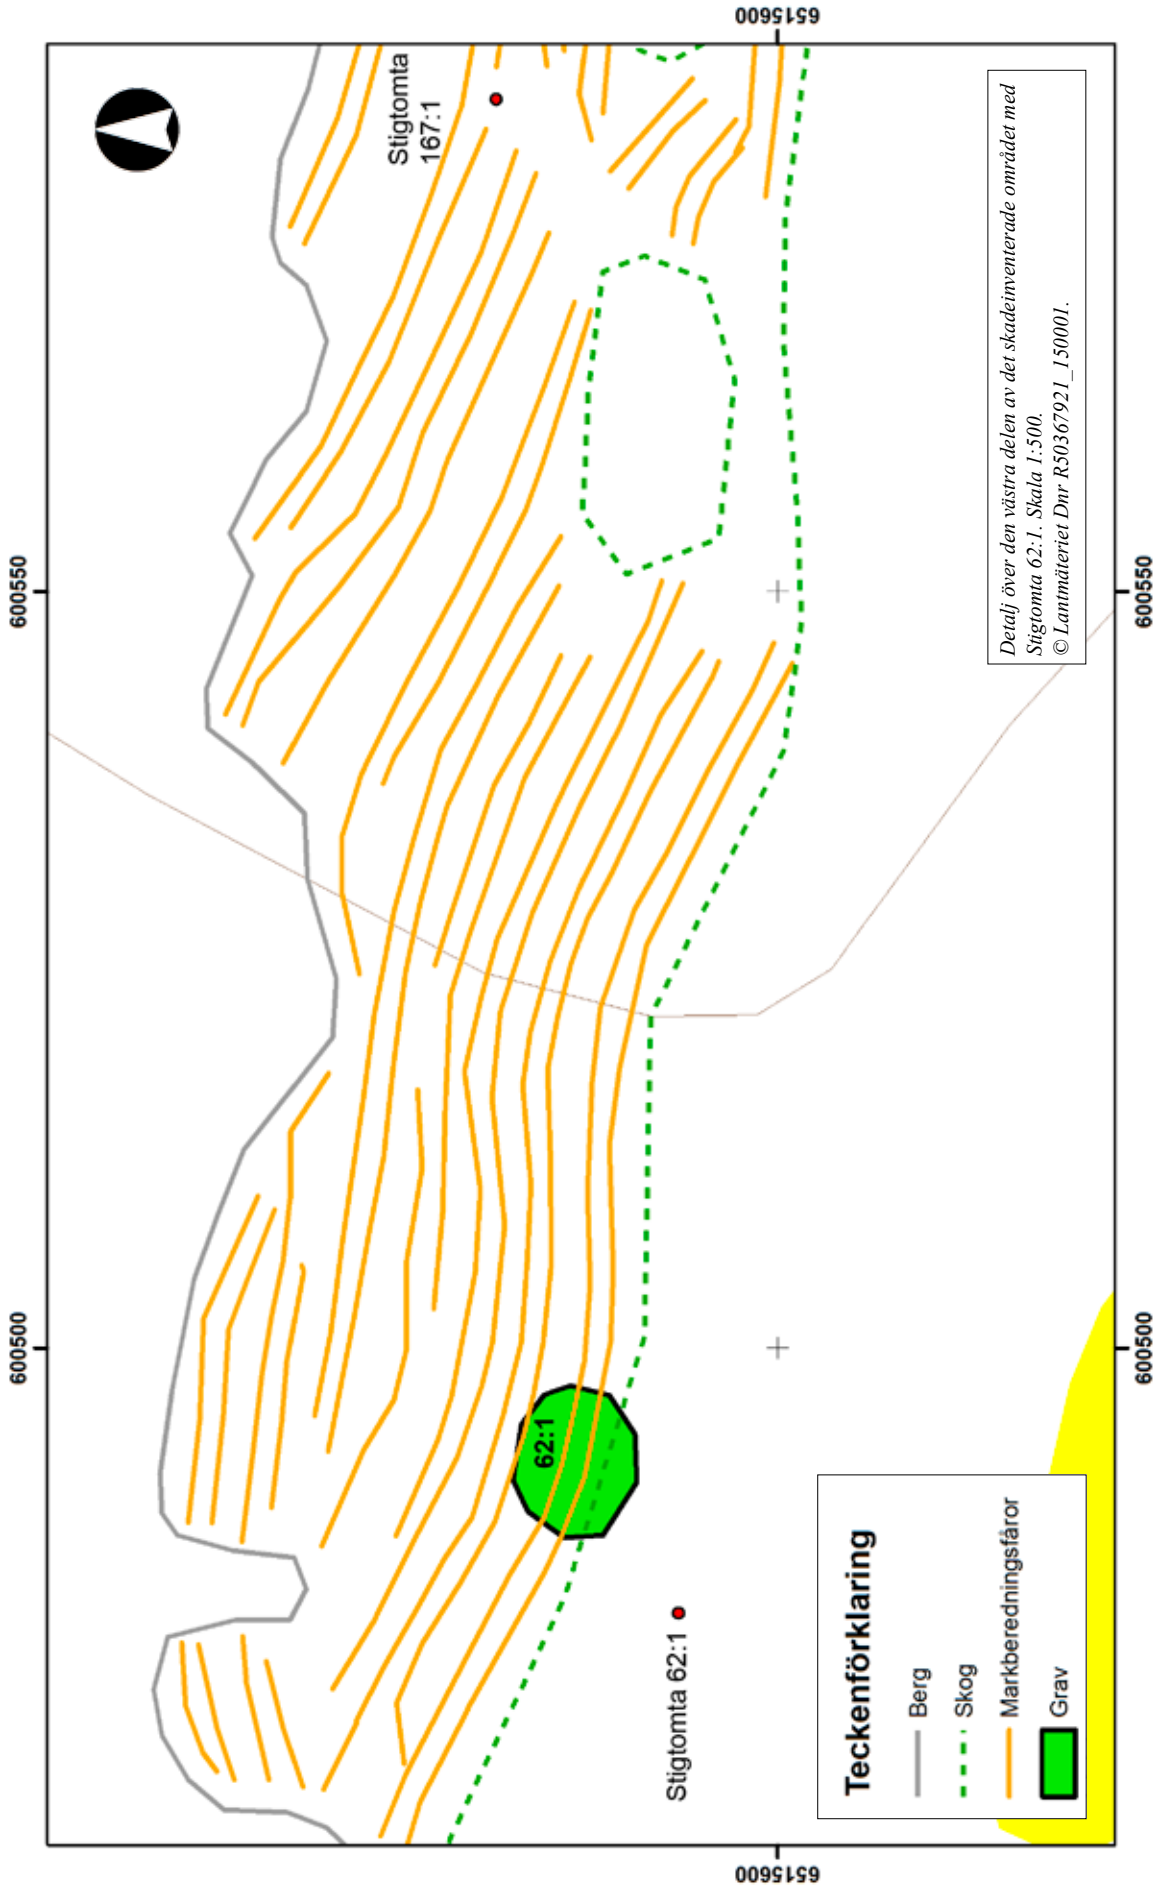
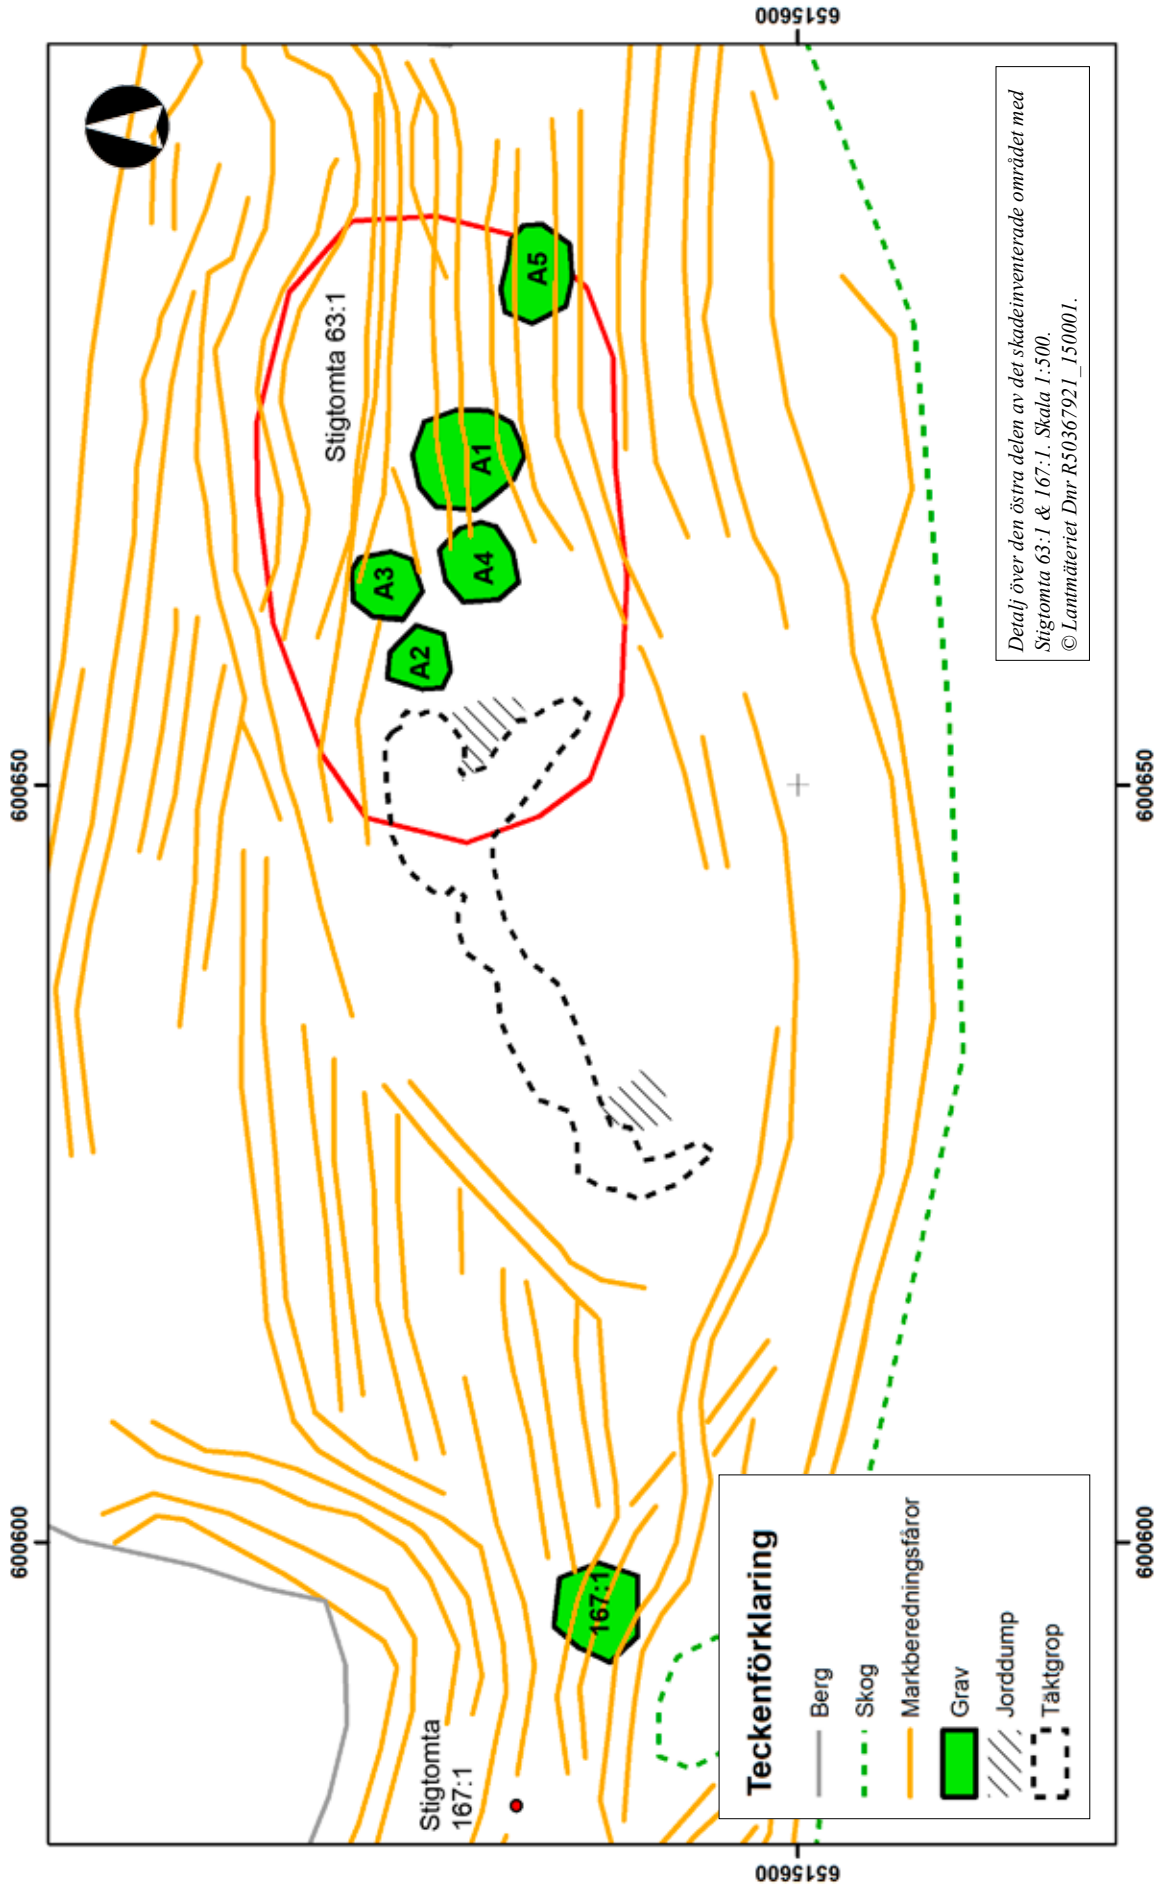
Bilaga 4. Detalj, Stigtomta 63:1 & 167:1.

Detalj över den östra delen av det skadeinventerade området med Stigtomta 63:1 & 167:1. Skala 1:500.
© Lantmäteriet Dnr R50367921_150001.
