# Renovering av kyrkogårdsmur Husby-Sjuhundra

PM 2019-02-04

Arkeologisk rådgivning och kontroll

Stockholms län, Uppland, Norrtälje kommun,  
Husby-sjuhundra socken, Husby-Sjuhundra kyrkogård,

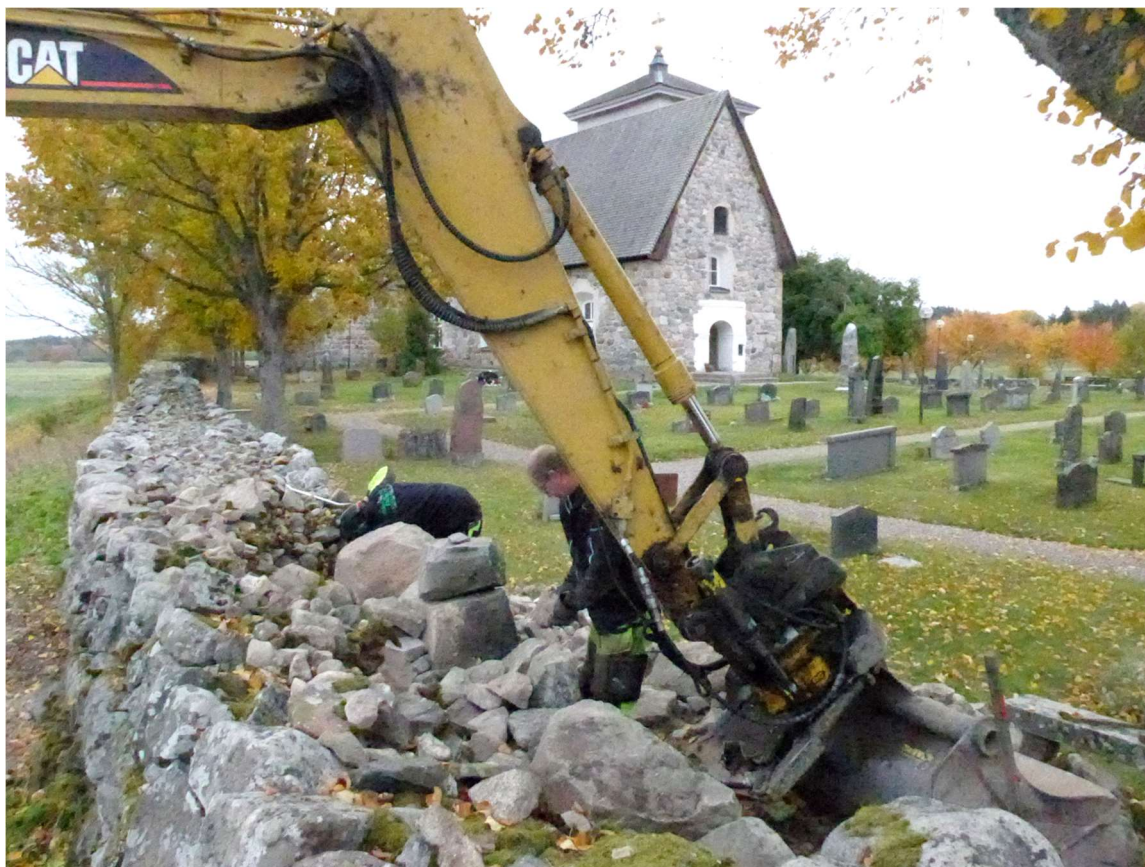
Muren som var föremål för renovering var 175 meter lång och låg väster-norr-öster om kyrkan. Den södra muren har däremot relativt nyligen lagts om i sin helhet och är i god kondition. Murens tjocklek var 1,7–2,0 meter och höjden var cirka en meter (fig. 3). De sex

Figur 3. Pågående renoveringsarbete av kyrkogårdsmuren vid Husby Sjuhundra-kyrka. Foto från nordväst av John Hamilton.

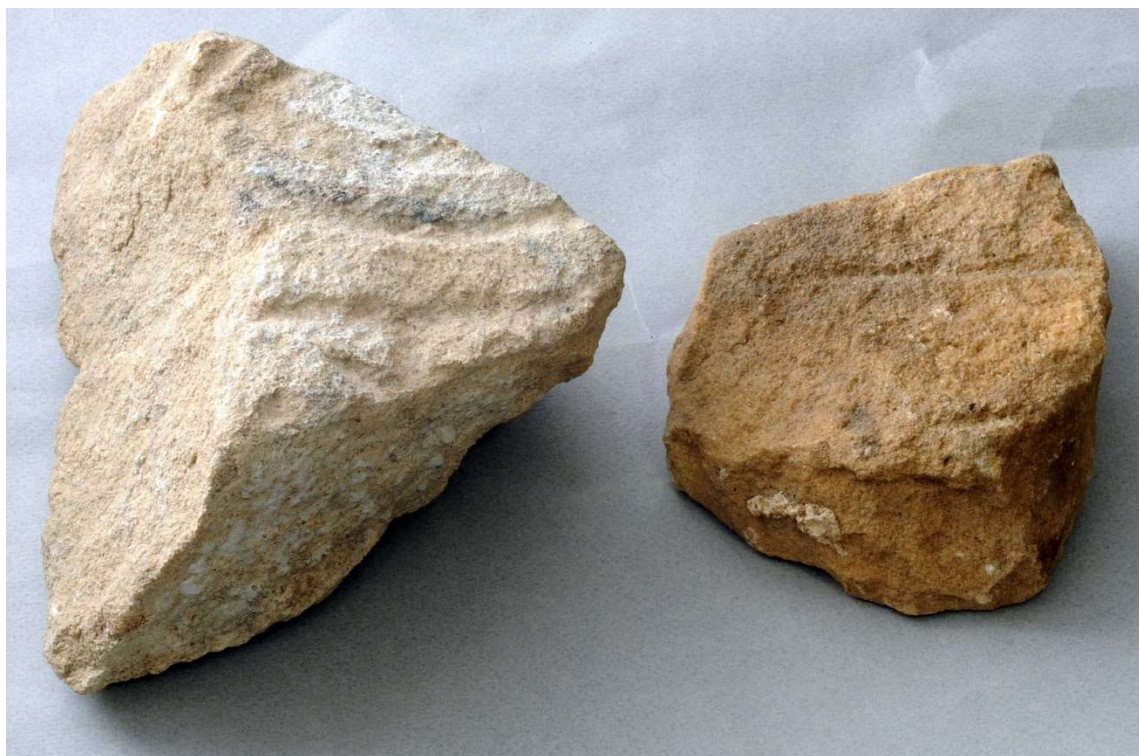
Vid det nordvästra hörnet av muren, (utsnitt 412) påträffades två runstensfragment (F1 och F2). Båda fragmenten består av sandsten, men av olika karaktär och tjocklek (fig. 4). De bedöms därför ha tillhört två olika runstenar (se vidare i bilaga 1). Ett av fragmenten, F1, var ställvis täckt av hårt sittande murbruk, som också täckte ristningsytan. För att få en säkrare bedömning av ristningen lämnades fragmentet in för rengöring av konservator (bilaga 2)

Figur 4. Fynden av runstensfragment, F1 (L2018:733) till vänster och F2 (L2018:711) till höger. Foto: John Hamilton.

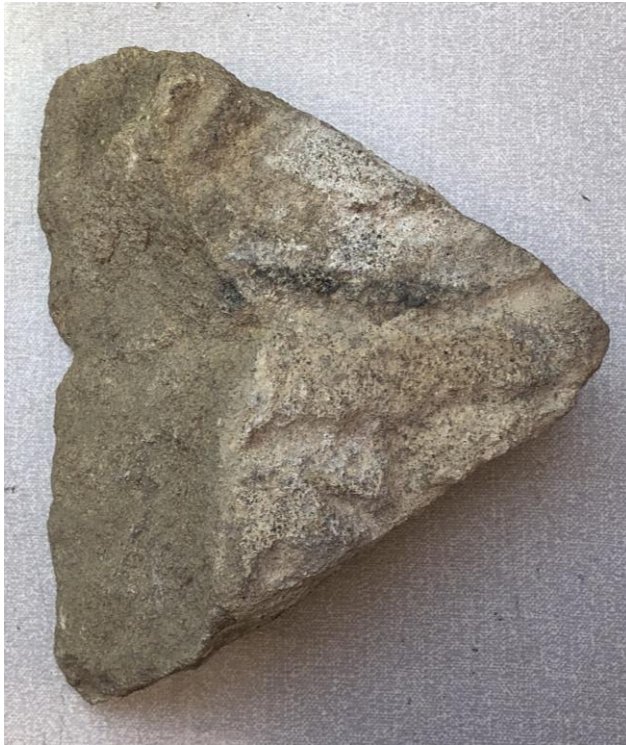
F1. Fragmentet (fig. 2) är  $18 \times 14$  cm stort, men den bevarade delen av ristningsytan mäter endast  $14 \times 9$  cm. Största tjocklek uppgår till 8 cm. Såväl ristningsytan som kanterna var vid fyndtillfället delvis täckta av bruk, vilket visar att stenen tidigare har varit inmurad någonstans. På den ristade ytan finns dels ett par 1–2 cm breda ornamentslinjer, dels intill den ena kanten en 8 cm lång ramlinje samt spår av runor. Ristningslinjerna är 6–7 mm breda. Det bruk som ursprungligen täckte ristningsytan har senare avlägsnats av konservator.

Fig. 2. Fragment F1 efter att bruket har avlägsnats. Runbandet med h-runan är här vänt nedåt. Foto Magnus Källström

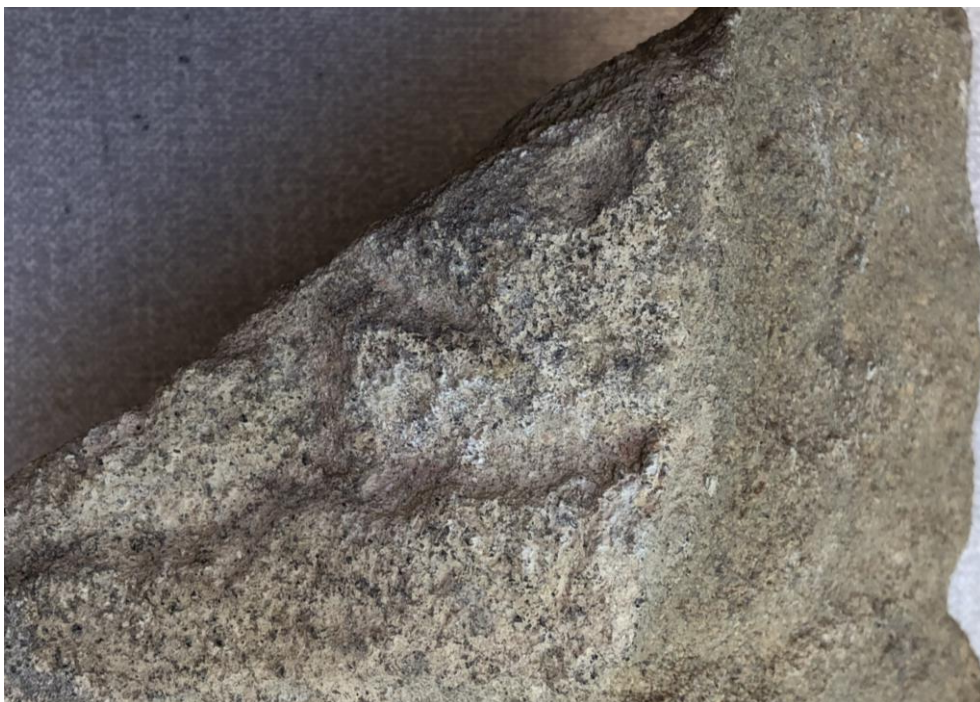
Eftersom så lite av runbandet är bevarat är det omöjligt att avgöra vilket riktning inskriften har haft, men det rimligaste är att runorna har stått med topparna ut mot kanten och den har löpt medsols (fig. 3). Av den enda bevarade runan var före rengöringen endast en centimeterlång diagonal linje synlig, vilken kunde tolkas

Fig. 3. Detalj av runbandet på fragment F1 orienterat efter den sannolikaste läsriktningen. Foto Magnus Källström

som den högra bistaven till en **n**-runa. Efter rengöringen framkom även den nedre delen av huvudstaven samt i brottkanten ett centimeterlångt spår som kan ha tillhört den nedre kanten av en bistav snett nedåt vänster. Det troligaste är därför att det handlar om en **h**-runa. Mellan denna och brottkanten följer ett skiljetecken i form av en punkt. I själva brottkanten finns ett avfasat parti som möjligen skulle kunna tolkas som den ena kanten av en huvudstav, men som nog bör uppfattas som en skada. Denna avfasning fortsätter nämligen även nedanför ramlinjen.

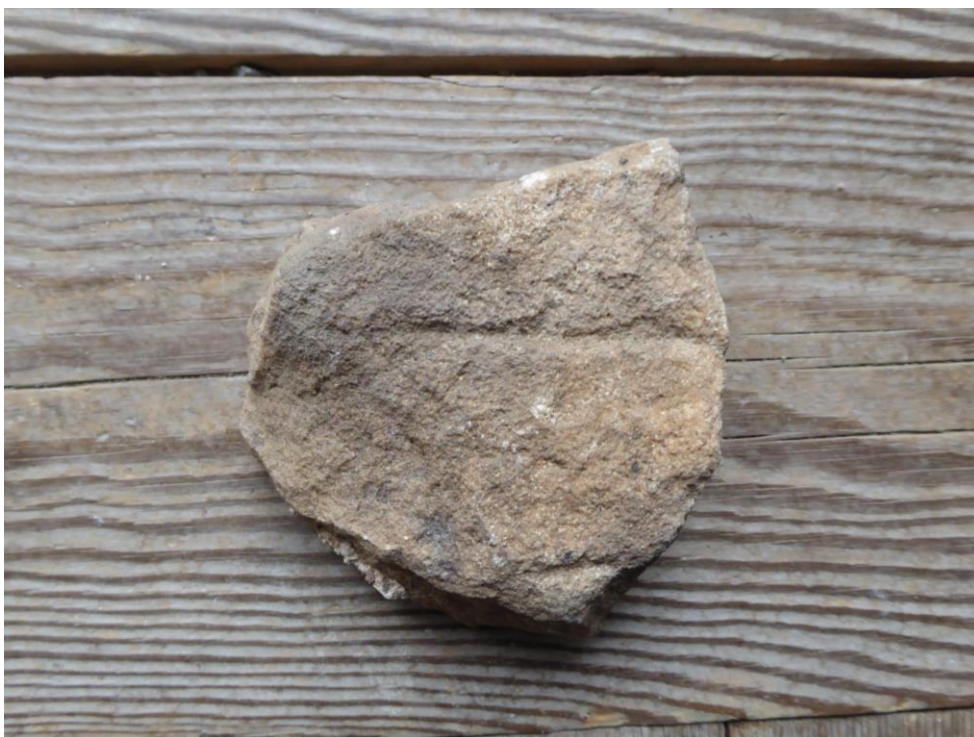
F2. Fragmentet (fig. 5) består av gulröd sandsten och mäter 11 × 10,5 cm. Den ristade ytan är 10 × 10 cm stor. Tjockleken varierar mellan 4 och 4,5 cm. Även på detta fragment finns fastsittande bruk på den ena kanten. Ristningen utgörs av en 5,5 cm bred slinga ristad med 5 mm breda ristningslinjer. Inga runor finns bevarade på fragmentet.

Fig. 5. Det enbart ornerade fragmentet (F2). Foto Magnus Källström

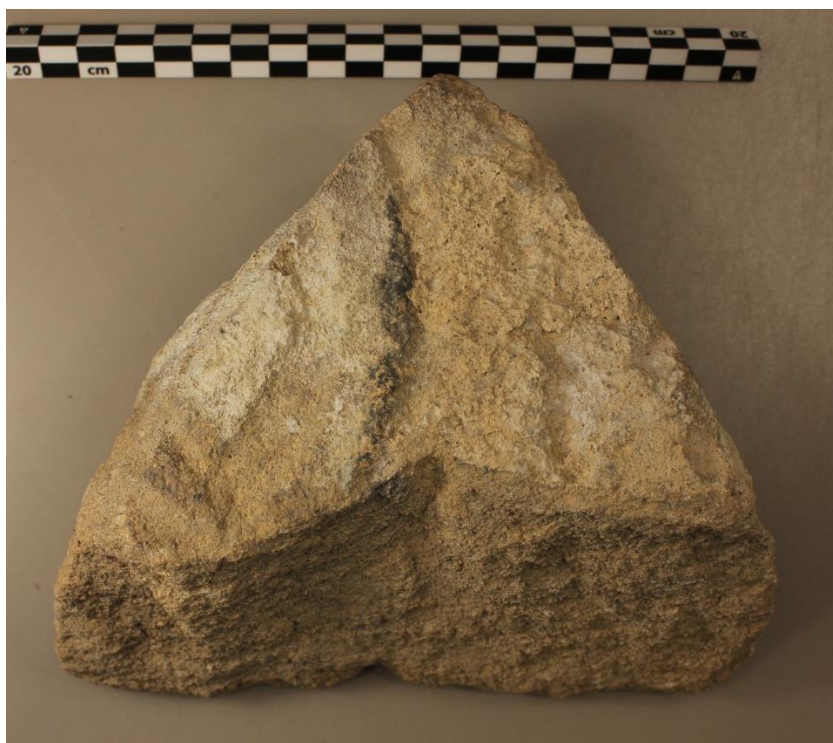
**Tillståndsbeskrivning;** Del av runsten av sandsten. Runstenen har varit inmurad i en byggnad och senare återfunnen i kyrkogårdsmuren vid Husby- Sjuhundra kyrka. Stenen är partiellt täckt av murbruk; dels ett tunnare vitt bruk och dels ett hårt, ljust beigefärgat. Murbruket döljer delvis de inhuggna runorna. Mått; längd; 170 mm, bredd; 140 mm, höjd; 100 mm.

Före borttagning av murbruket.

**Åtgärd;** För att tydligare kunna se runorna måste murbruket avlägsnas. Murbruket fuktades först med pensel med avjoniserat vatten, för att lättare kunna avlägsnas. Bruket togs sedan bort med skalpell. Arbetet skedde under mikroskop. Det ljusbeigea murbruket var hårt och var i färg och struktur mycket likt sandstenen. Vid stenens vänstra kant var det svårt att bedöma var stenens yta låg och om den var belagd med bruk, eller ej. Magnus Källström, runolog vid Riksantikvarieämbetet bedömde att runorna skulle kunna tydas, trots att bruket ej tagits bort fullständigt. Rester av röd/ rosa färg kunde anas i runorna på stenens vänstra sida.

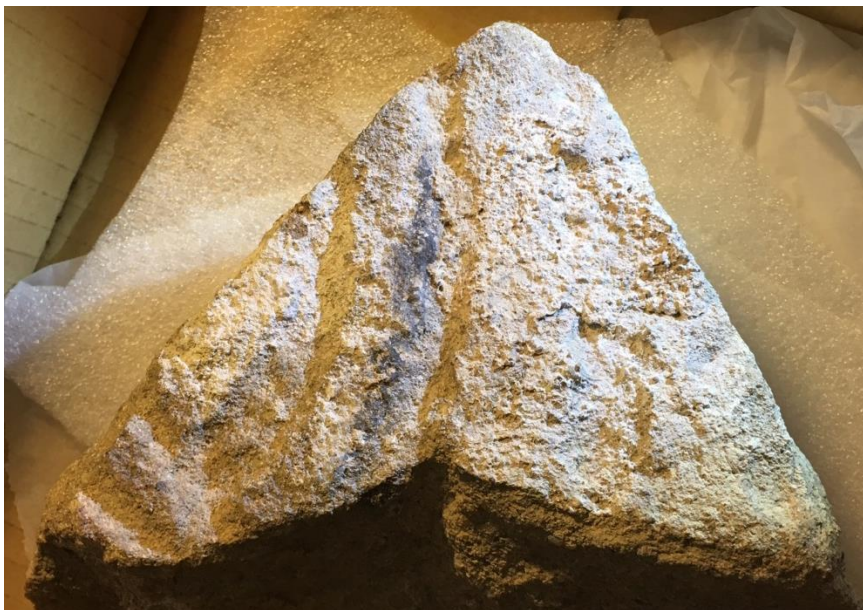
I släpljus syns det beigefärgade murbruket tydligt på stenen högra sida.

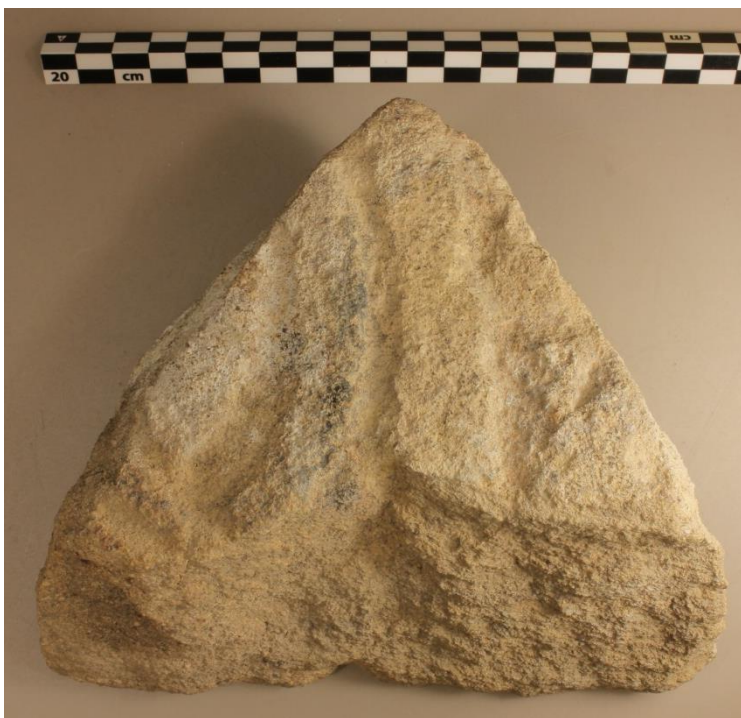
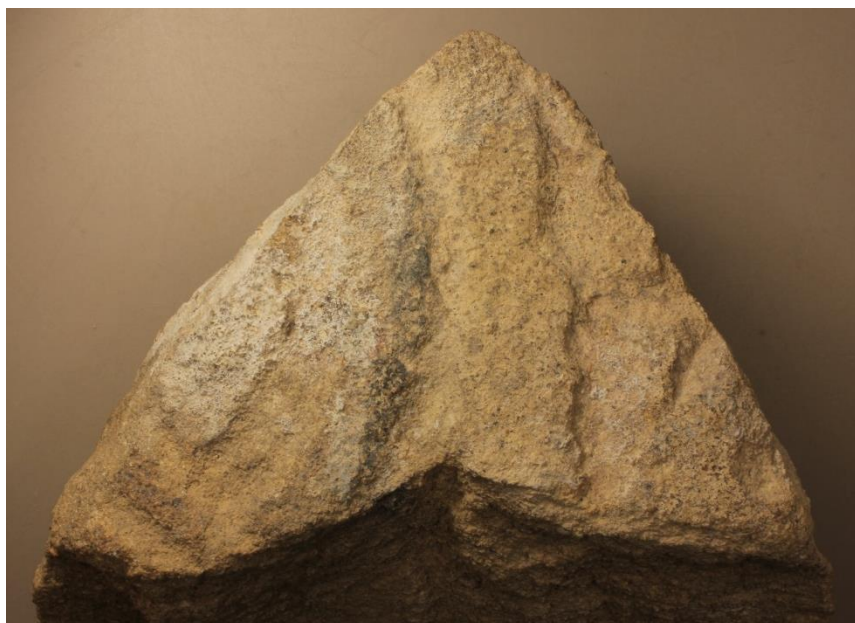
Efter borttagning av murbruket.
