Norrby kyrka

Utvändig renovering av kyrktorn

Antikvarisk kontroll

Norrby kyrka
Norrby socken
Västerås stift
Uppland

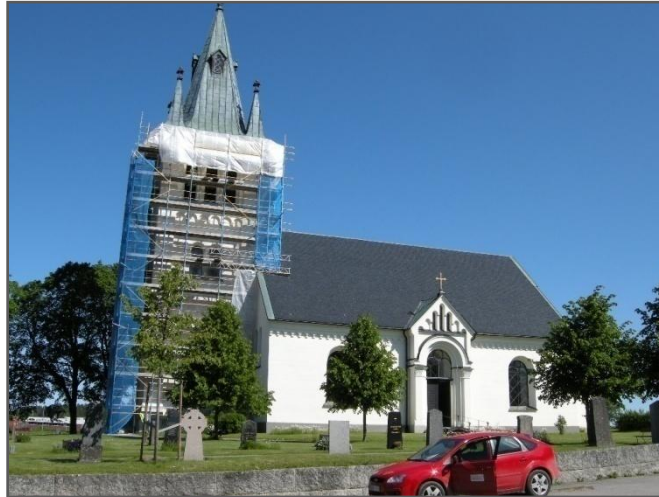
Figur 2. Renovering av tornet på Norrby kyrka

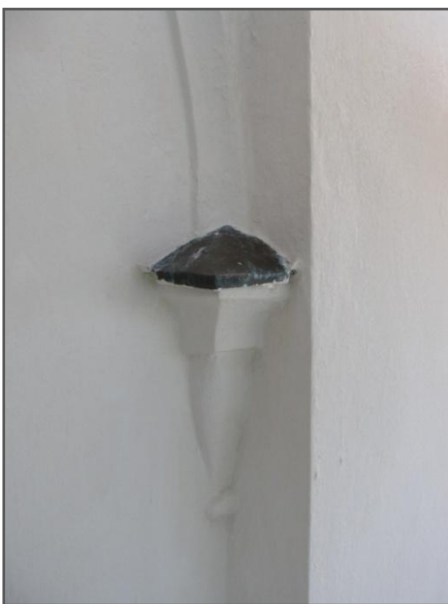
Figur 6. Plåtar anfärgades i en nyans som skulle motsvara övriga detaljer i kopparplåt.

Galvaniserad plåt under tornluckorna hade rostskador. För att slippa byta plåten beslöt man att måla den. Plåten skrapades och rengjordes från rost, grundades med Flügger linoljegrund 1212 och målades med lasol linoljefärg som brutits för att likna kulören S7005-G80Y enligt NCS skalan.

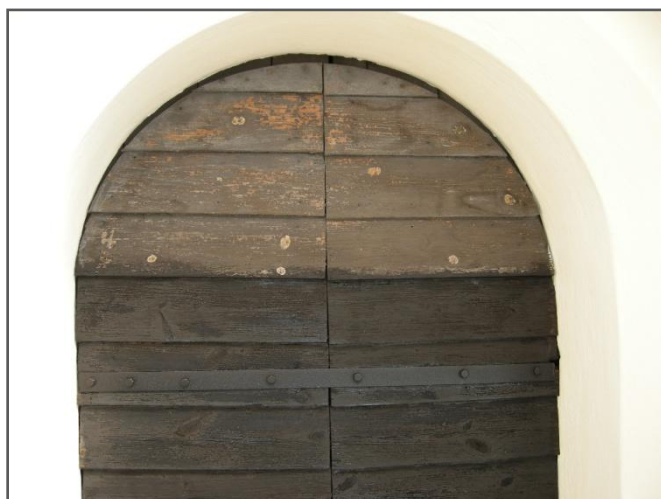
Figur 8. Ljudluckorna var i behov av omtjärning.

Ljudluckorna har borstats med piasavakvast och tjärats med Flügger trätjära utan pigment. På understyckena på västsidan krävdes två strykningar.
