# arkivrapport

**Fornlämning L1984:868/Helgona 55:1, fastigheten Helgona-Broby 1:1, Helgona socken, Nyköpings kommun, Södermanlands län. Arkeologisk undersökning i form av återställning.**

Patrik Gustafsson Gillbrand

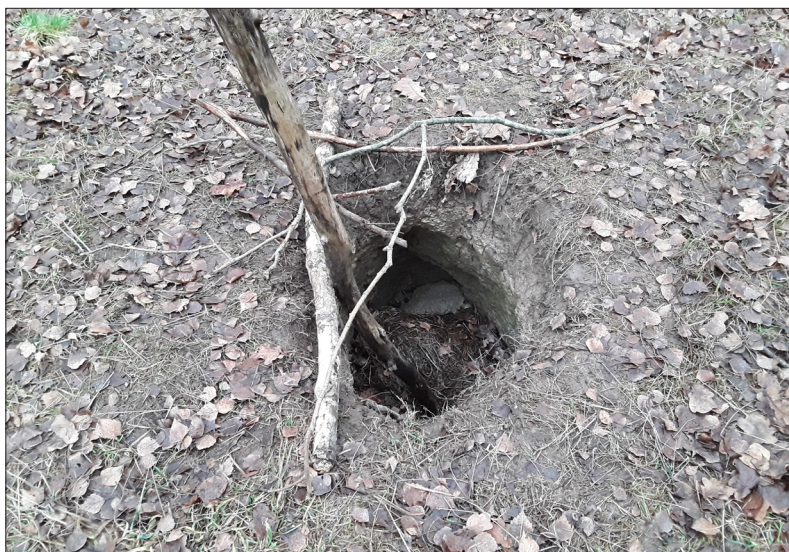
0,8x0,6 m st och 0,8 m dj.

Oval form i plan. Rak nedgrävningskant. Cirka 0,10 m tj lager med förna sedan ljusgrå silt.

Vid besöksstillfället hade grenar placerats i gropen som markering.

Ingen jord fanns intill gropen.

Åverkan på fornlämning. Möjlig plundringsgrop.

*Grop 1 vid besiktningstillfället. Notera nedgrävningens raka kanter. Bilden är tagen från öster. Foto: Patrik Gustafsson Gillbrand 2019, Sörmlands Arkeologi AB.*

Vid återställningen fylldes grop 1 igen med sten, sand och matjord. Grässvålen som låg intill grop 2 lades tillbaka i möjligaste mån. Inga åtgärder utfördes för grop 3 och 4 eftersom de fysiska spåren ansågs som ringa.

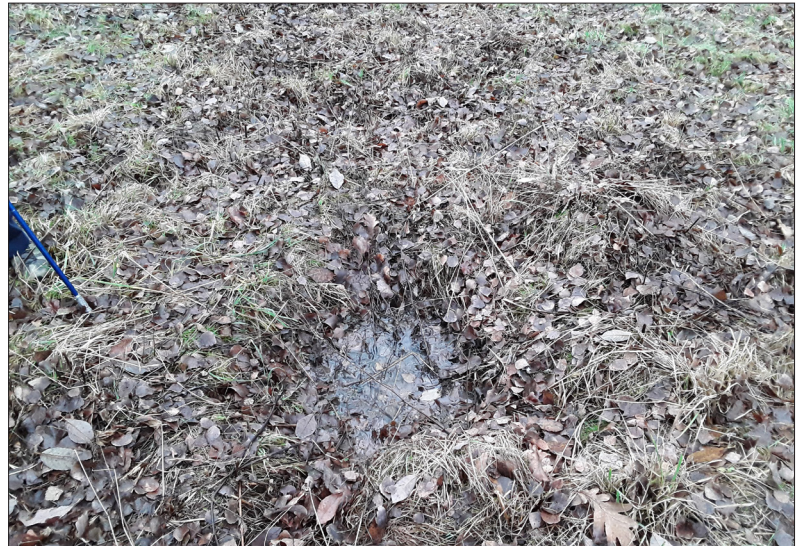
0,8x0,8 m st och 0,4 m dj.

Rundad form i plan, vattenfylld.

Vall av grästorv runt gropens kant.

Jordbökande vildsvin?

*Grop 2. Vid besiktningsstillfället var gropen vattenfylld. Bilden är tagen från öster. Foto: Patrik Gustafsson Gillbrand 2019, Sörmlands Arkeologi AB.*

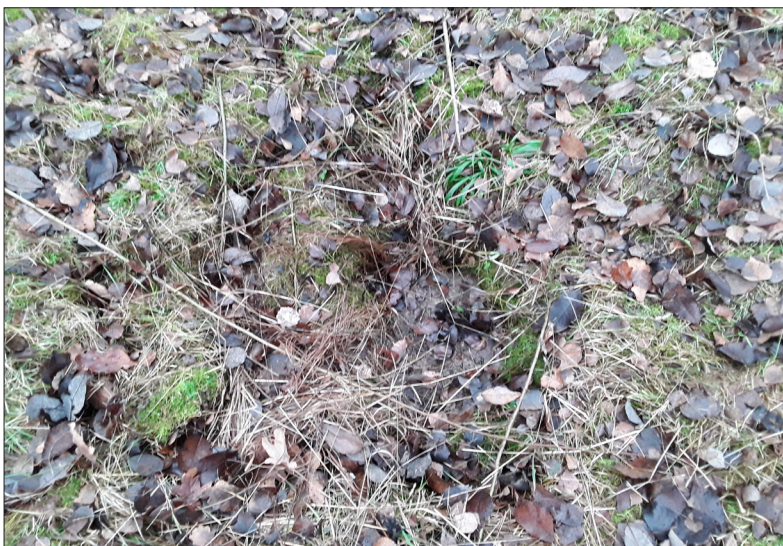
0,7x0,5 m st och 0,3 m dj.

Rundad form i plan.

Saknar jord och torv runt grop.

Jordbökande vildsvin?

*Grop 3. Vid besiktningsstillfället var gropen fylld med gamla löv. Bilden är tagen från sydöst. Foto: Patrik Gustafsson Gillbrand 2019, Sörmlands Arkeologi AB.*
