arkivrapport

Fornlämning 71:1, Hållsta 1:2, Frustuna socken, Gnesta kommun, Södermanlands län. Arkeologisk undersökning i form av skadedokumentation och återställning.

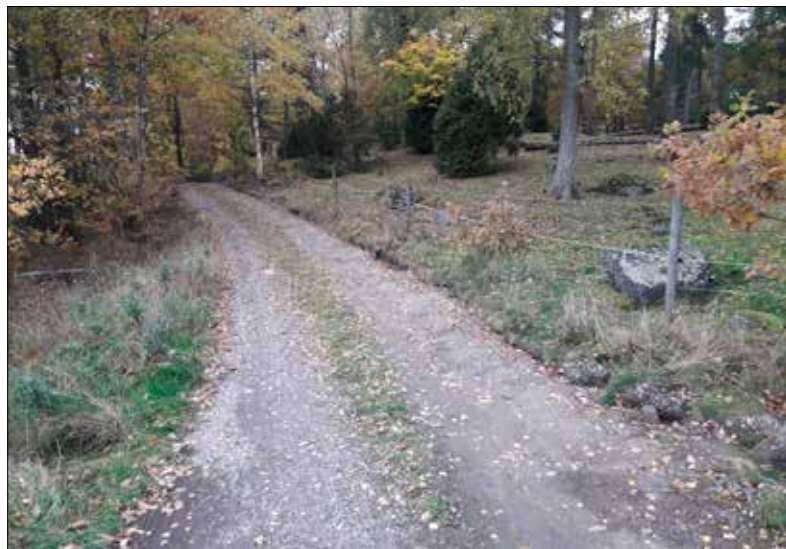
Grav 4 utgörs av en cirka 10 x 6 meter stor och 0,3 meter hög flack övertorvad stensättning som tidigare skadats i samband med anläggandet av den intilliggande vägen. Ingenting kunde ses vid rensningen av schaktväggen. Grav 5 är **påverkad** av ledningsschaktet; av ringa omfattning (bilaga 5 & 6).

Figur 1. Översikt över den sydöstra delen av den schaktade sträckan. Grav 4 ligger ungefär vid stenen, strax höger om vägen. Bilden är tagen från sydöst. Foto: Patrik Gustafsson Gillbrand 2017, Sörmlands Arkeologi AB.

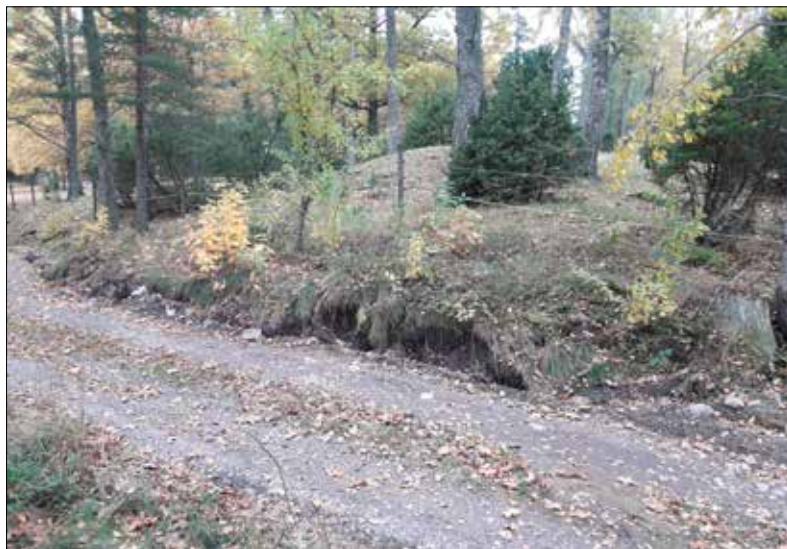
Grav 3 utgörs av en cirka 8 x 6 meter stor och cirka 1 meter hög övertorvad hög som tidigare skadats i samband med anläggandet av den intilliggande vägen. Ledningsschaktet var cirka 0,4-0,5 meter brett och upp till 0,5 meter

djupt. Vid rensning av schaktväggen noterades flera blottade stenar, cirka 0,2-0,4 meter stora, som ingår i gravkonstruktionen. Därtill framkom tydliga negativ i jorden efter ytterligare stenar som tagits bort. Vid rensningen av schaktet framkom två bitar bränd lera. (bilaga 6). Graven är **skadad** av ledningsschaktet, dock är gravgömman intakt (bilaga 5 & 6).

Figur 2. Schakt som skadat grav 3. Man kan tydligt se den blottade jorden. Bilden är tagen från sydsydöst. Foto: Patrik Gustafsson Gillbrand 2017, Sörmlands Arkeologi AB.

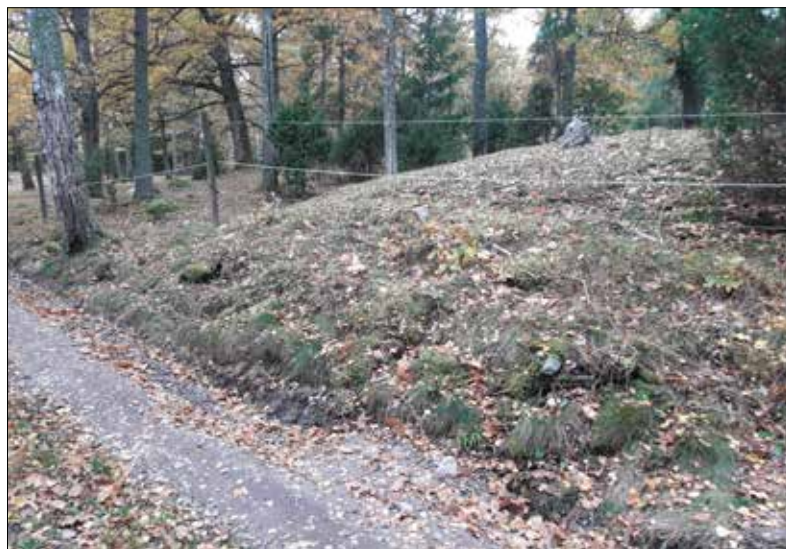
Grav 2 består av en övertorvad hög, cirka 12 meter i diameter och 1,5 meter hög, belägen dikt an till vägen. På toppen av högen finns en avslagen rest sten. Graven är **opåverkad** av ledningsschaktet (bilaga 5 & 6).

Figur 3. Schaktet vid grav 2 kom inte att beröra anläggningen. Bilden är tagen från sydöst. Foto: Patrik Gustafsson Gillbrand 2017, Sörmlands Arkeologi AB.

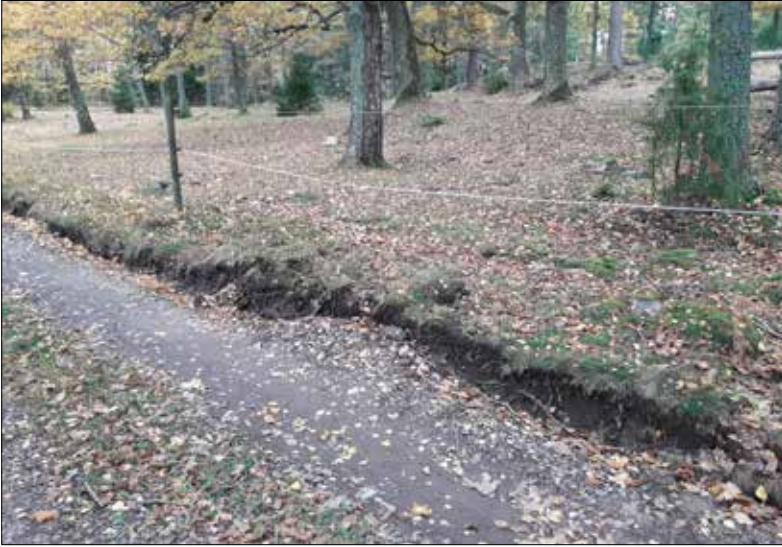
Grav 1 utgörs av en cirka 6 x 5 meter stor och 0,3 meter hög övertorvad flack stensättning som tidigare skadats i samband med anläggandet av den intilliggande vägen. Ledningsschaktet var cirka 0,3 meter brett och cirka 0,3 meter djupt. Vid rensning av schaktväggen framkom ett cirka 0,05 meter tjockt lager av svart sotig silt med inslag av små kolbitar, cirka 0,2 meter under markytan längs en cirka 4 meter lång sträcka. Lagret kan utgöra en del av gravgömman. Graven är **skadad** av ledningsschaktet (bilaga 5 & 6).

Figur 4. Schaktet vid grav 1 som blottat jord i den flackastensättningen. Bilden är tagen från sydöst. Foto: Patrik Gustafsson Gillbrand 2017, Sörmlands Arkeologi AB.

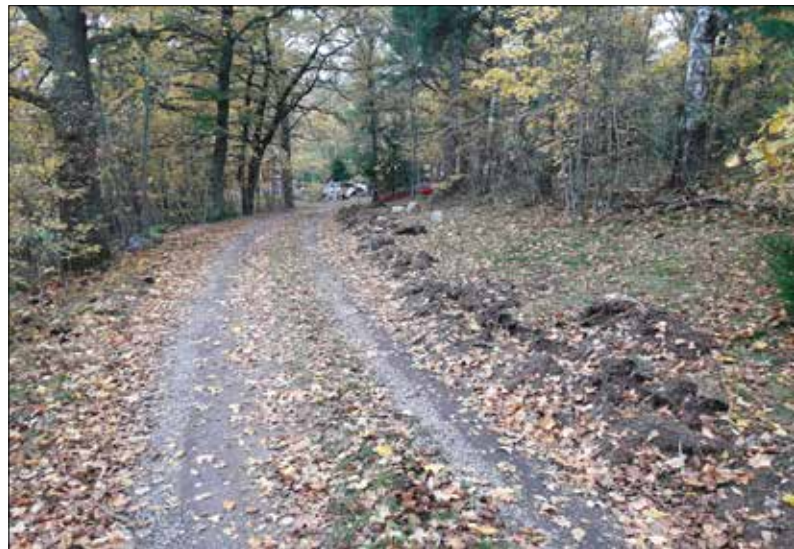
Figur 5. Schaktad sträcka väster om gravfältet Frustuna 71:1. Man kan tydligt se uppvräkt jord och sten. Bilden är tagen från öster. Foto: Patrik Gustafsson Gillbrand 2017, Sörmlands Arkeologi AB.

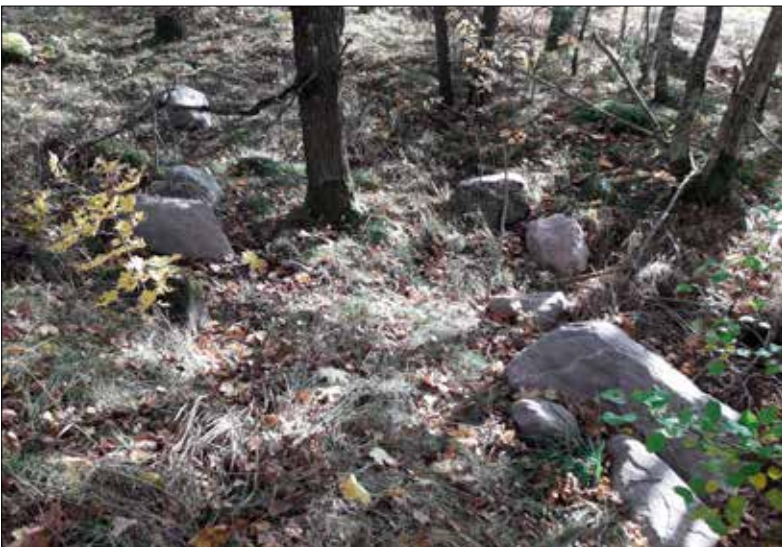
Figur 6. Dumpad sten från schaktningen söder om grav 3. Alla stenar kommer dock inte från ledningsgrävningen. Bilden är tagen från nordväst. Foto: Patrik Gustafsson Gillbrand 2017, Sörmlands Arkeologi AB.

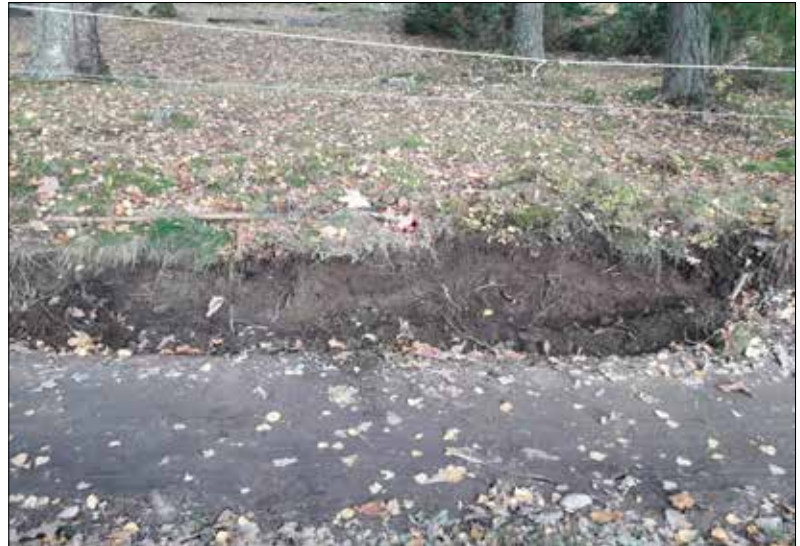
Figur 7. Upprensad schaktprofil i grav 2. Här noterades ett cirka 0,05 meter tjockt lager med sotig jord, cirka 0,2 meter under markytan. Bilden är tagen från söder. Foto: Patrik Gustafsson Gillbrand 2017, Sörmlands Arkeologi AB.

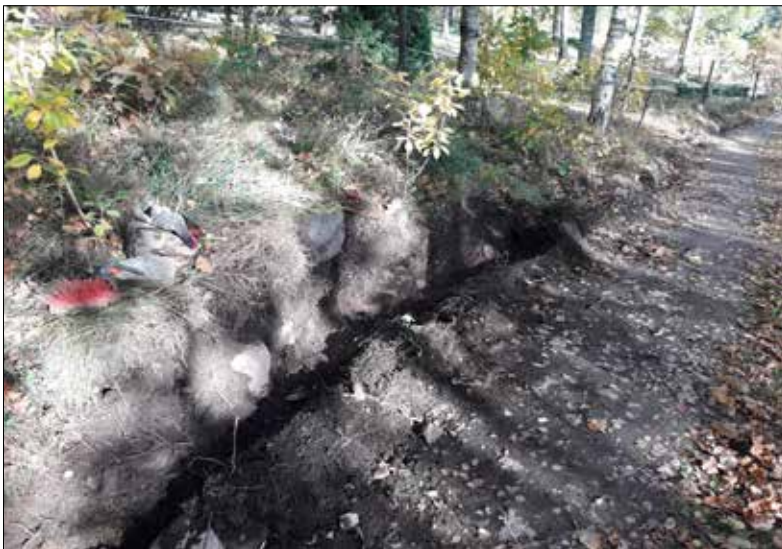
Figur 8. Upprensat schakt i grav 3. Man kan se stenar som ingår i graven i schaktväggen. Det fanns även negativ av ytterligare stenar som avlägsnats. Bilden är tagen från väster. Foto: Patrik Gustafsson Gillbrand 2017, Sörmlands Arkeologi AB.

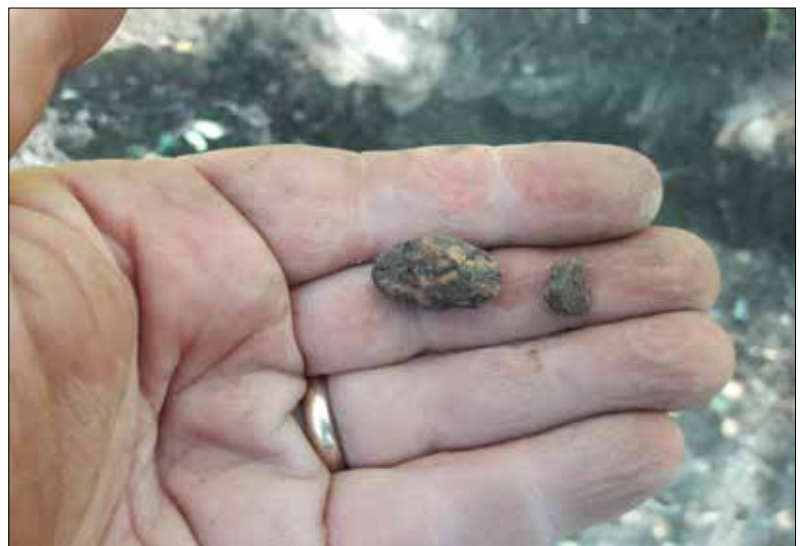
Figur 9. I schaktväggen i grav 3 påträffades bitar av bränd lera. Foto: Patrik Gustafsson Gillbrand 2017, Sörmlands Arkeologi AB.
