# *Schaktkontroll vid Eskilsäters kyrka*

*Eskilsäters socken, Sjöfle kommun, Värmlands län*

*Internrapport 2000:8*

## Anteckningar från arkeologisk schaktkontroll vid Eskilsäters kyrka 2000

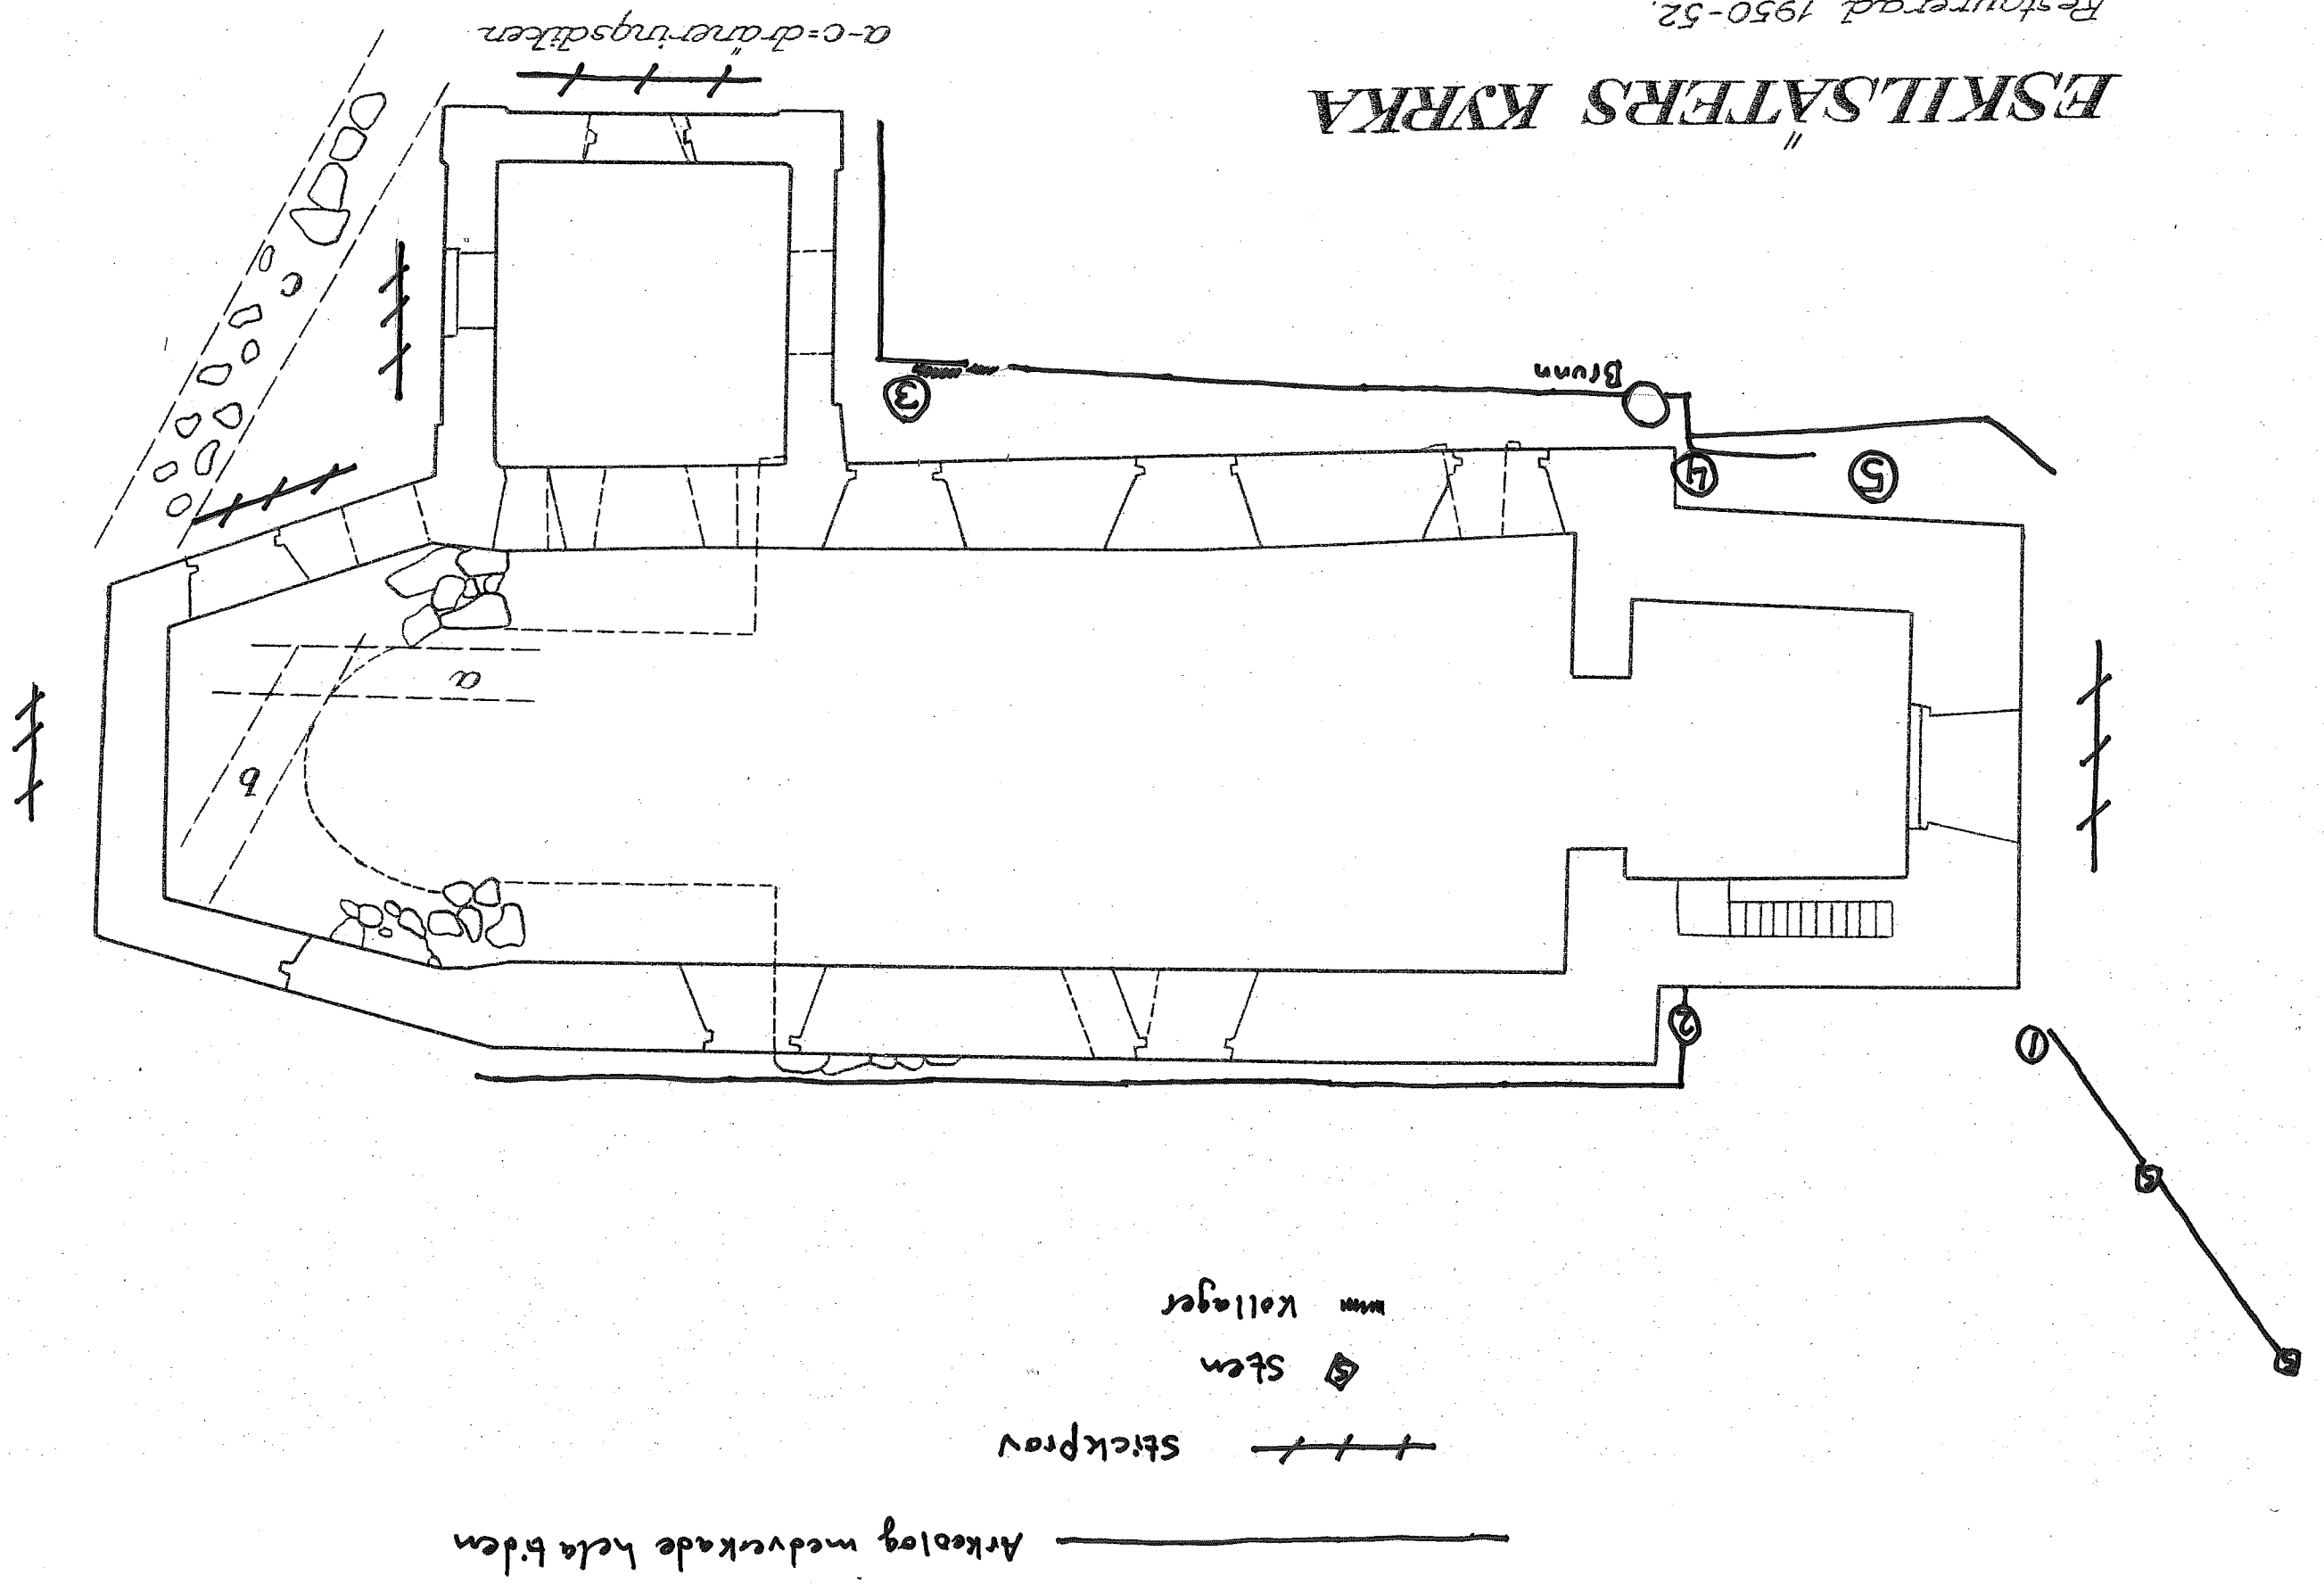
# ESKILSÄTERS KYRKA

*Tisdag och onsdag 19- 20 september.* Entreprenörer vid grävningen var Arnells i Säfte. Vi började gräva från NV delen av kyrktornet och ut mot gången (1). Schaktet grävdes mellan 0,6 – 0,7 meter under grästorven. 3,5 meter ut från tornet fanns en del mindre stenar. 7 meter ut fanns en ansamling stenar, en 0,3 meter lång, en 0,6 meter lång och en 0,5 x 0,5 meter stor. Tillsammans med dessa fanns en del gammalt och trasigt takskeer. Det troliga är att detta är överblivet material som dumpats här. Stenarna grävdes bort.

Fortsatte sedan vid (2). Omkring 0,3 meter under ytan, vid kyrkväggen och 0,5 meter ut, är en gjuten betongklack. Denna användes sedan som mått då schaktet grävdes 0,2 meter under betongklackens topp. Där schaktet grävdes fanns först singel och under detta rörledning av tegel. Under ledningen var ren sand. Så såg det sedan ut hela vägen fram till (3). Schaktövervakningen skedde inte på hela denna sträcka. Istället gjordes fyra stickprov för att konstatera hur det såg ut.

Vid (3) påträffades ett kollager (se skiss). Kollagret, som max var 2 cm tjockt, låg delvis på berg och 33 cm under grästorven. Kollagret verkade till stora delar orört, utom närmast väggen där det var bortgrävt. I kollagret fanns enstaka skärvstenar och skörbrända stenar. Dessa var dock svåra att skilja från singel vilket gör det hela något vanskligt. Inga fynd gjordes i kollagret. Direkt ovanpå fanns åtminstone två, 0,1 – 0,15 meter stora och flata stenar. På samma nivå fanns även tre handsmidda spikar samt en bit sentida fönsterglas. Dessa låg inte i utan ovanpå kollagret. En av spikarna var tydligt böjd, som om den vore urdragen ur trä. Kollagret lämnades orört utöver att ett kolprov togs.

Vid (4) fanns ingen gjuten betongklack. Här återfanns även äldre grundstenar till kyrkan. Dessa lämnades som de var och schaktet grävdes längre ut från kyrkväggen.

Enligt de skisser som jag fått mig tillsänt, skulle sedan schaktet gå rätt igenom en "kista" innehållande flera begravningar (5). Kistan markerades med ett antal stenar, synliga i ytan. Stenarna i ytan plockades bort och lades på ett sådant sätt att de lätt kunde läggas tillbaks på samma plats. Sedan vidtog grävning. Direkt under grästorven påträffades mycket ben. Påträffade ben samlades på ett ställe och sedan avbröts grävningen. Istället fortsatte grävningen utanför kistan för att se om inte det gamla schaktet gick där istället. Det visade sig att så var fallet. Benen lades tillbaka och täcktes över med jord.
