# Kirsten Munk 1 Gårdsplan

Halland, Halmstad stad, Kirsten Munk 1, RAÄ 44:1

Undersökningsår: 2014

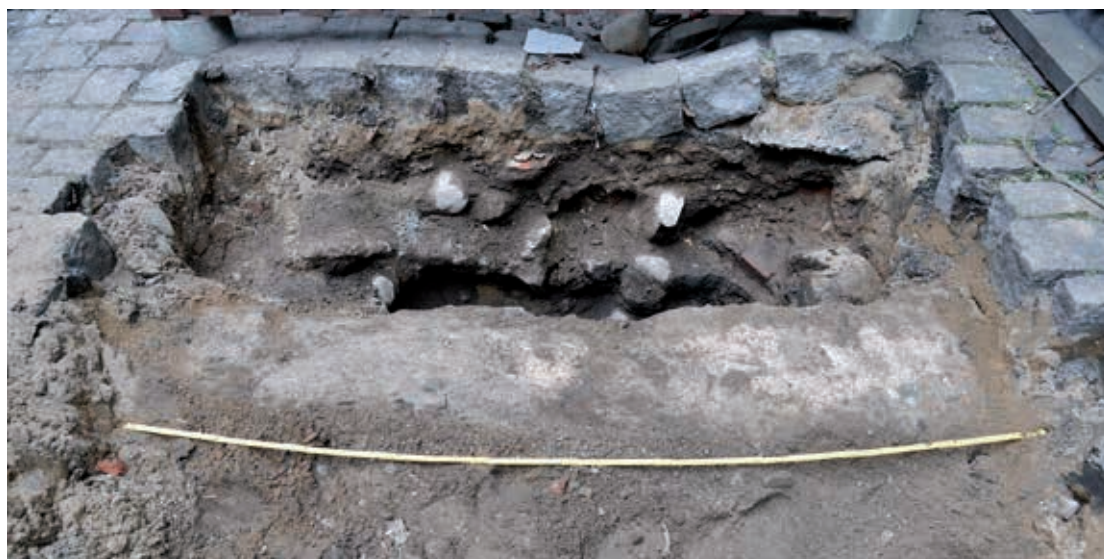
Ett 7,6 m<sup>2</sup> stort schakt grävdes mellan cykelparkeringen och Kirsten Munkhuset. Innergården var belagd med storgatsten (cirka 0,25x0,18x0,15 meter stora). Storgatstenen kom att brytas upp med järnspett och grävmaskin. Under gatstenen kom ett gult sättsandslager 0,04–0,10 meter tjockt. Under sättsanden framkom en cementbalk i södra delen av schaktet. Cementbalken gick i väst-östlig riktning och gick utanför schaktets begränsningar både i väster och öster. Ytterligare en cementbalk frilades i den östra delen av schaktet och denna var orienterad i nord-sydlig riktning. Fundamentet till gårdshuset påträffades (se fig 3). Det visade sig att båda cementbalkarna var sammangjutna.

Fig 3. Den östra cementbalken omedelbart ovan måttstocken och den södra cementbalken i högerkant av bilden. Foto taget mot öster. Foto: Fredrik Larsson. (Fotonr. 2014-67-22).

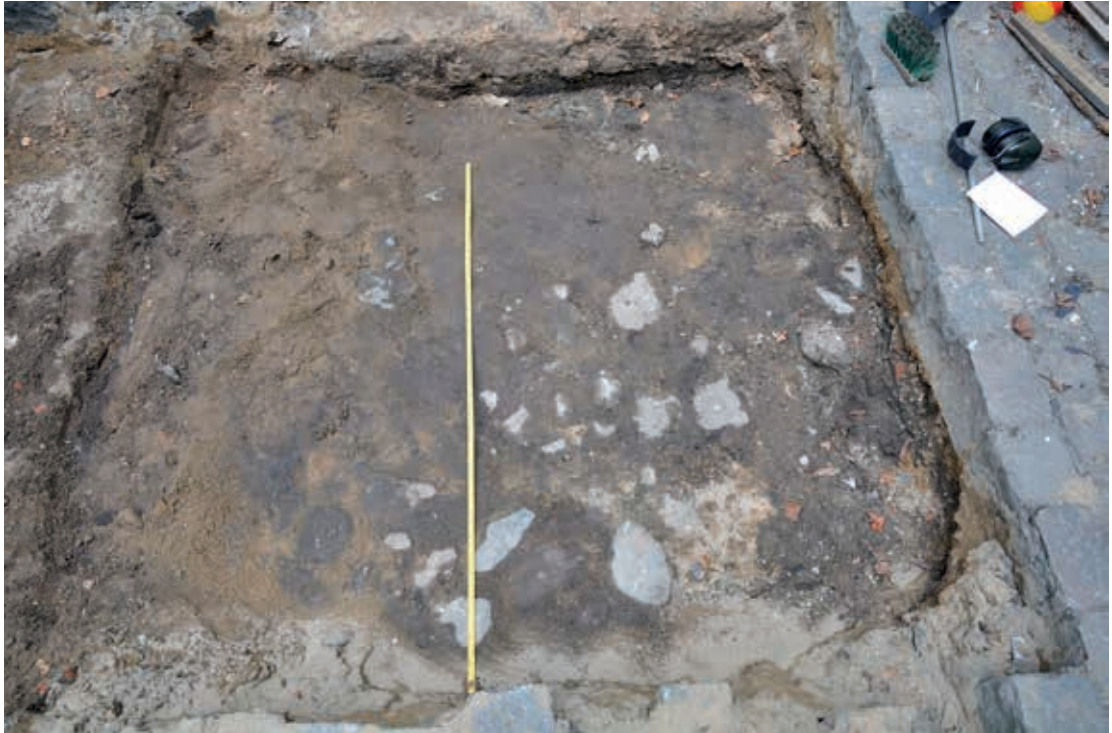
Under raseringslagret i schaktets västra del framkom en stenläggning, minst 1,60 meter i väst-östlig riktning och 1,54 meter nord-sydlig. Stenläggningen togs inte fram i sin helhet. Stenläggningen har sannolikt fortsatt både väster- och österut. Stenläggningen bestod av 0,15x0,13 meter stora stenar. Stenläggningen var ej synlig 1,20 meter väster om den nord-sydliga cementbalken men åtminstone enstaka stenar tycktes finnas österut när en undersökning med MUK (markundersökningskäpp/geologspjut) genomfördes.

Undersökningen med MUK:en visade också på att kulturlager under stenläggningen var relativt våta. Stenläggningen överlagrades av ett 0,02–0,04 meter tjockt lager med brun humösa sand med inslag av träkol. Detta kulturlager täckte hela den västra sidan om cement-

Fig 4 Bevarad stenläggning i västra delen av schaktet. Foto mot öster. Foto: Fredrik Larsson. (Fotonr. 2014-67-24).

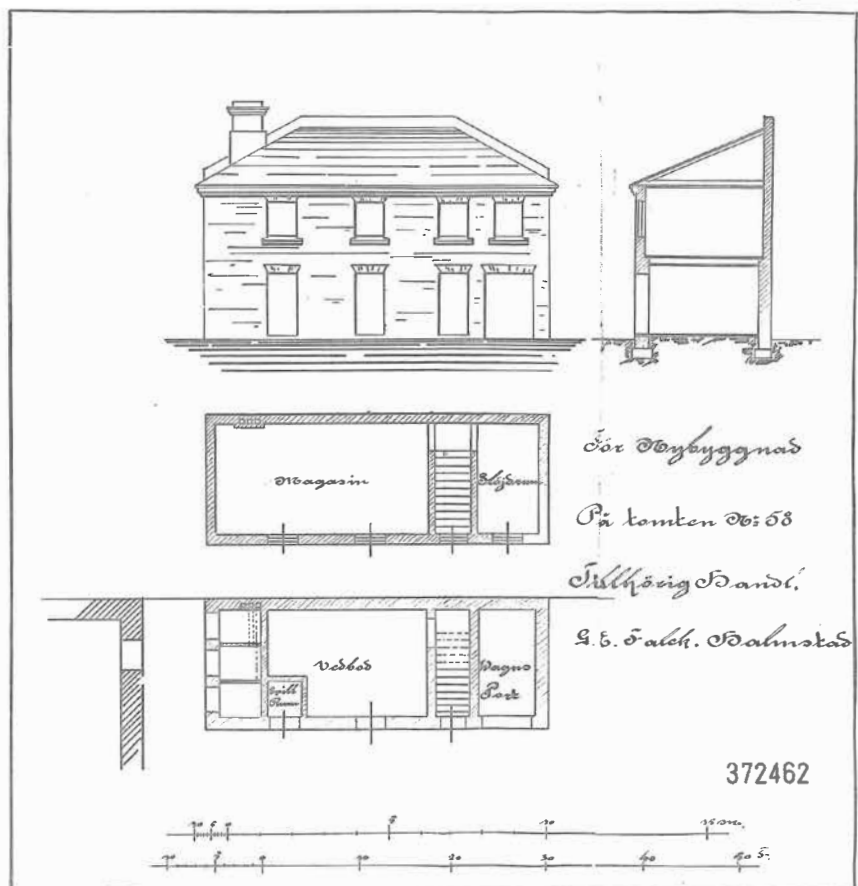
Fig 5 Ritning över gårdshuset

balken. Öster om cementbalken när raseringslagret tagits bort frilades en nedgrävning (0,95 meter nord-sydlig, minst 0,75 meter väst-östlig och 0,55 m djup). Fyllningen i nedgrävningen bestod av grå, något humös finkornig sand med lite tegelkross och enstaka inslag av träkol. I fyllningen fanns även större stenar (0,17x0,16x0,15 meter stora). Nedgrävningen tycktes fortsätta in under huset för cykelparkering öster om förundersökningsschaktet. Nedgrävningens funktion var först svår att avgöra. Cementbalkarna tillhörde inte parkeringshuset söder om förundersökningsschaktet. Cementen tycktes också ha en viss ålder då den vittrade sönder i flagor förhållandevis lätt. Vid granskning av gårdshusets placering och planritning över de olika rummen har det framkommit att cementbalkarna utgjorde en del av gårdshusets fundament. Stenläggningen har tillhört ett rum som benämns som wagnsport på ritningen över gårdshuset.

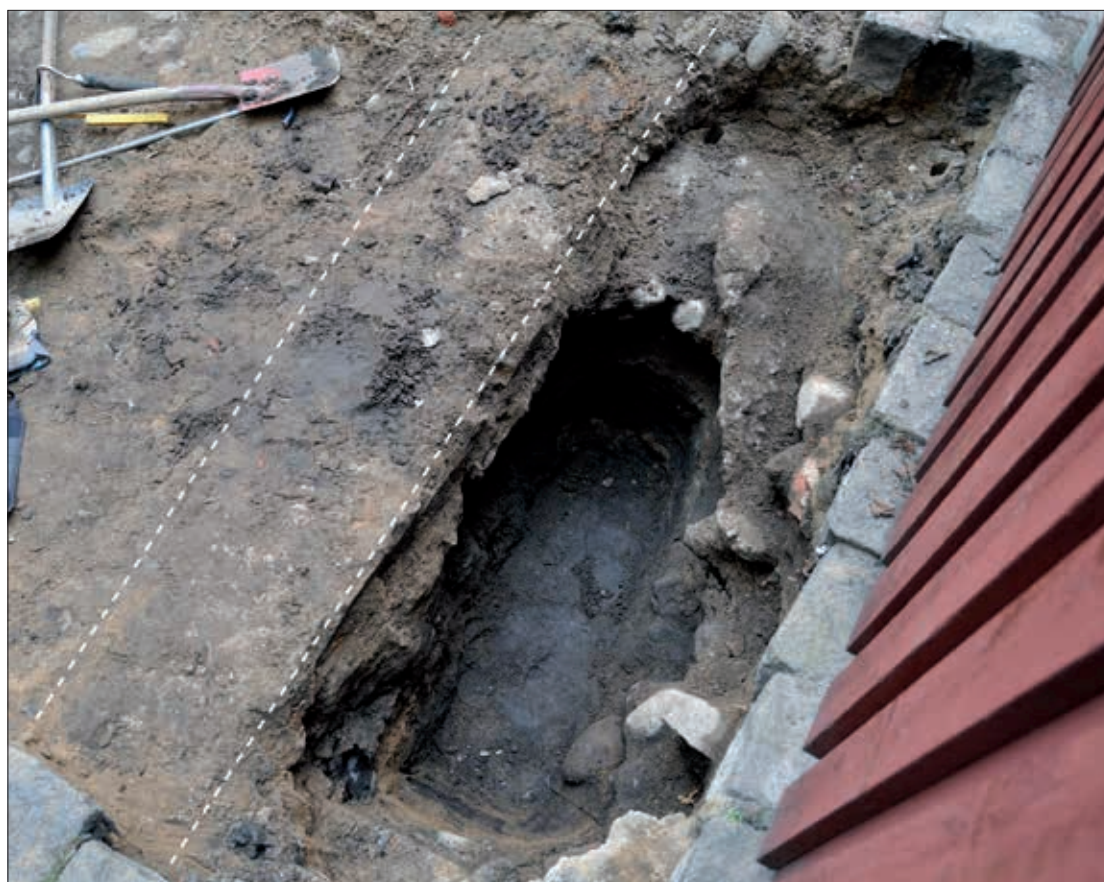
*Fig 6 Översikt över djupschaktet, östra cementbalken (streckmarkerad) till vänster i bild. Foto mot norr.  
Foto: Fredrik Larsson. (Fotonr. 2014-67-14).*

Då området var relativt omrört togs ett djupare schakt i östra delen för att verkligen säkerställa att inga vattenrör eller äldre rör fanns. Inga rör eller andra ledningar påträffades. Nedgrävningen hade i södra delen skurit ett sandlager av gul, relativt grovkornig sand, 0,10 meter tjockt samt ett lager bestående av svartgrå, fet, något lerig sand 0,08 meter med vita sandlinser. Sistnämnda lager var relativt fuktigt. Den grovkorniga sanden har sannolikt varit ett utjämningslager som skurits när gårdshuset uppfördes. I det svartgråa lagret påträffades två barkrullar, sannolikt av björknäver vilket tyder på att lagret bevarar organiskt material. Totala lagertjockleken var minst 0,12-0,45 meter, där största tjockleken var bevarad inom norra delen av schaktet. Den norra delen av schaktet hade fler kulturlager som bevarats under raseringslagret från gårdshuset då dessa kulturlager inte skars av nedgrävningen.

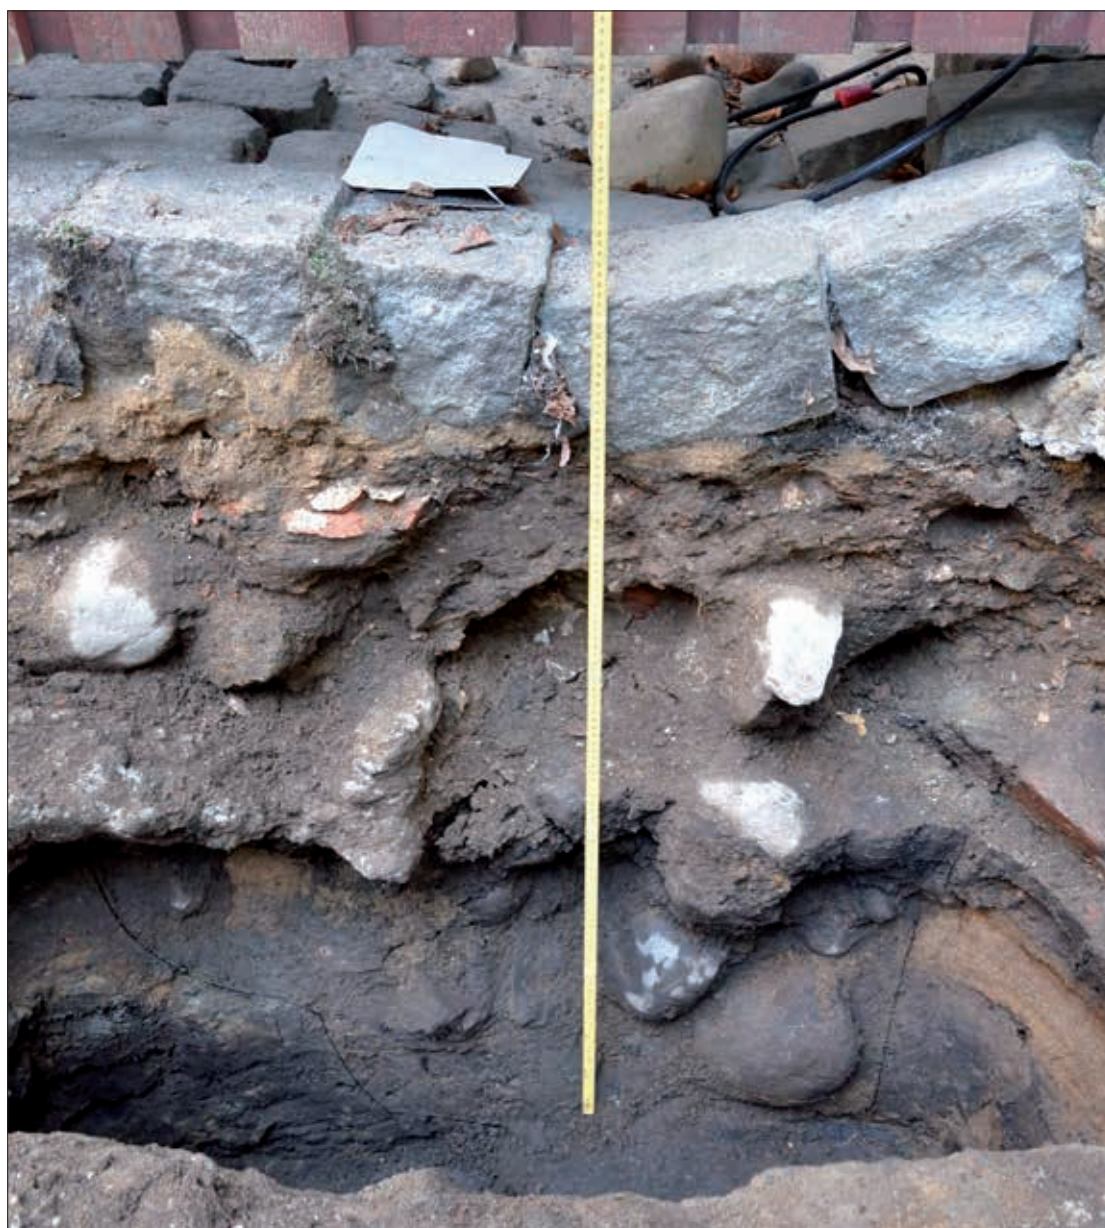
Fig 7. Sektion mot öster. Foto mot öster. Foto: Fredrik Larsson. (Fotonr. 2014-67-21).

Under raseringslagret frilades ett kulturlager, 0,04-0,06 meter grå finkornig sand med inslag av tegel, under detta kom en gul sandlins med en tjocklek på 0,02 meter. Under den gula sandlinsen kom det svartgråa feta sandlagret (se ovan). Underst kom ett svart, något humöst sandlager möjligtvis med viss inblandning av torv. Detta lager grävdes ej till botten men är minst 0,06 meter tjockt. Vid undersökning med MUK fortsatte det svarta sandlagret cirka 0,1 meter ytterligare innan sterilen i form av grovkornig gul sand kom upp.

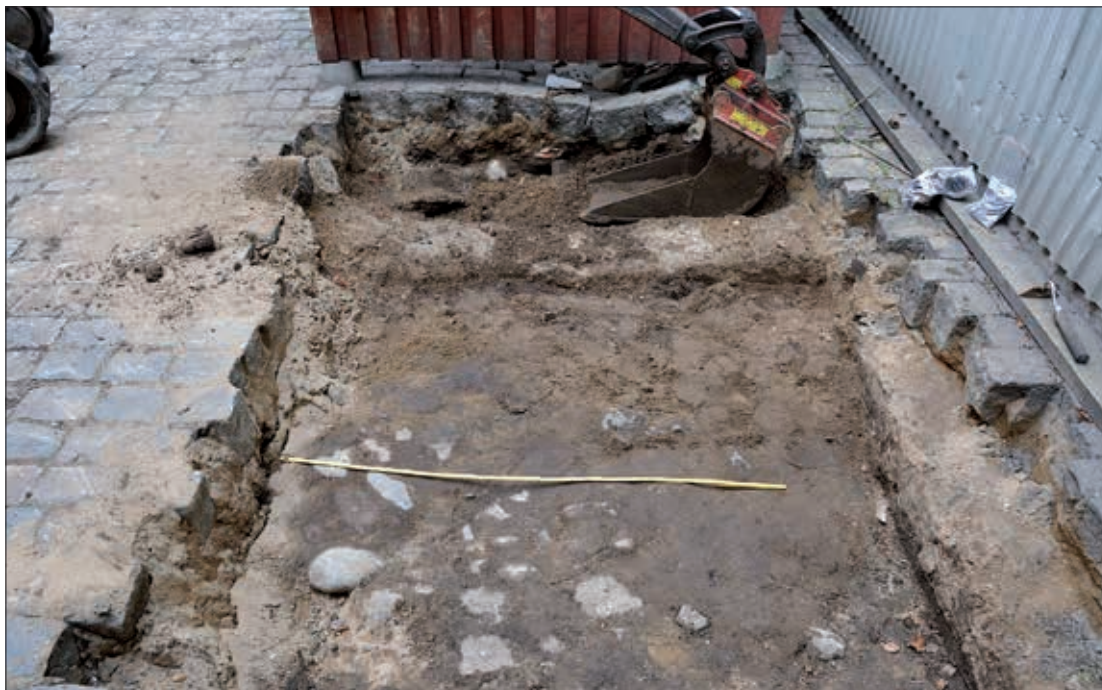
Fig 8. Igenläggning av schaktet. Foto mot öster. Foto: Fredrik Larsson. (Fotonr. 2014-67-25).

Då inga vattenrör eller andra typer av ledningar som kan ha orsakat sättningen påträffades inom schaktet förordar Kulturmiljö Halland att schaktet ska läggas igen. Sättningen åtgärdas genom att storgatstenen plockas upp, nytt sättsandslager förs på och storgatstenen läggs tillbaka, detta för att fortsatt skydda och bevara fornlämningen. Vid framtida markarbeten inom innergården vid Kirsten Munk 1 förordas att antikvarisk kontroll alternativt arkeologisk förundersökning genomförs med tanke på platsens kunskapspotential.
