Antikvarisk kontroll Stadsporten Kavaljeren, Kvarnholmen, Kalmar stad och kommun, Småland.

## RAPPORT

Stadsporten Kavaljeren, Kvarnholmen, Kalmar stad och kn, Småland

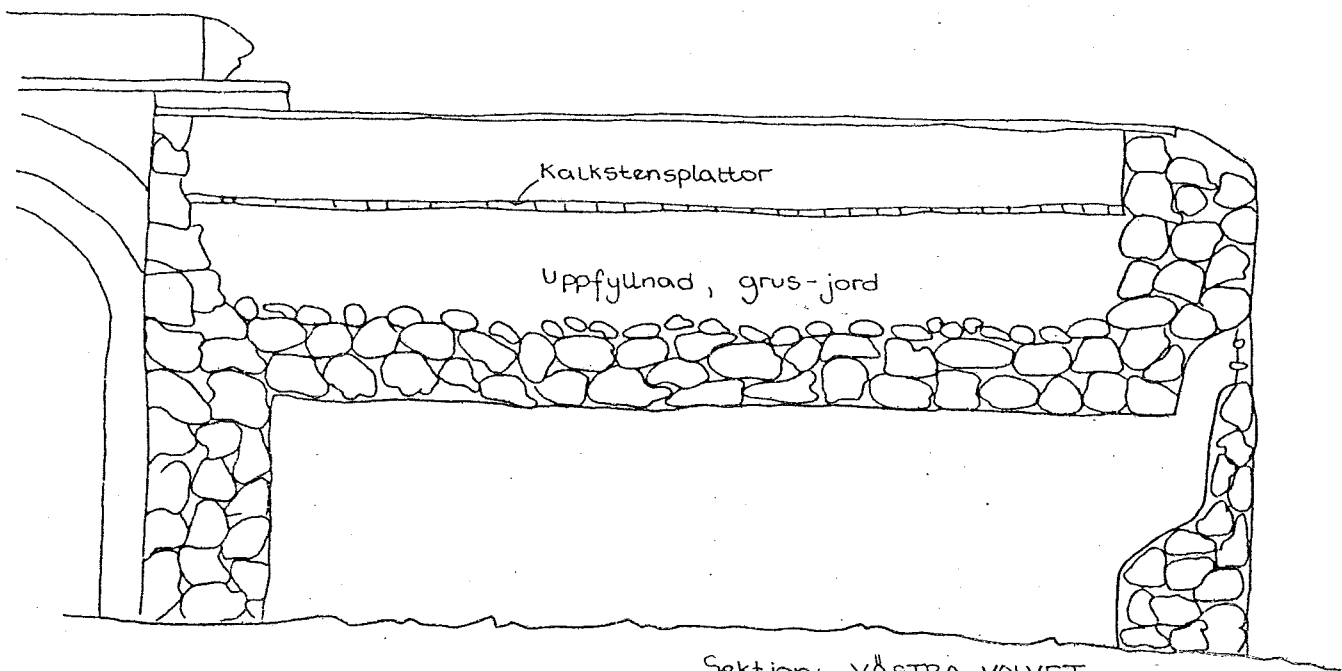
Sektion: VÄSTRA VALVET  
FÖRE UPPRUSTNING  
SKALA 1:100

De två åtgärdade kasematternas tak utgör en del av det promenadstråk vilket löper längs den bevarade södra delen av stadsmurens krön. De två flata mur- omgärdade kalkstensbelagda taken vilar på en kraftig upptill 2 m tjock fyllning av jord och grus. På grund av dålig avrinning samt skadade kalkstensplattor står fyllnadslagret ständigt fuktat, vilket har en menlig inverkan på de underliggande valven och murarna. Vittrade fogar samt sättningar i

de övre murpartierna utgjorde ytterligare detaljer vilka behövde åtgärdas. Under den V kasemattens valv stod ännu kvar den kraftiga stämpningsanordning av trä uppsatt under 2:a världskriget. Valvet var stämpat för att kunna bära ett större sjömärke vilket var rest på taket. Denna träkonstruktion avlägsnades under reparationsarbetena och utrymmena rengjordes från allt fuktspridande material varefter golvet avgrusades. Den planerade lagningen av V kasemattens spis samt lagning av invändiga fogar fick dock uppskjutas på grund av tidsbrist.
