# arkivrapport

**Fornlämningsområdet till L2020:1522, Helgarö 9:1, Helgarö socken, Strängnäs kommun, Södermanlands län. Arkeologisk undersökning i form av arkeologisk kontroll & schaktningsövervakning.**

Lars Norberg

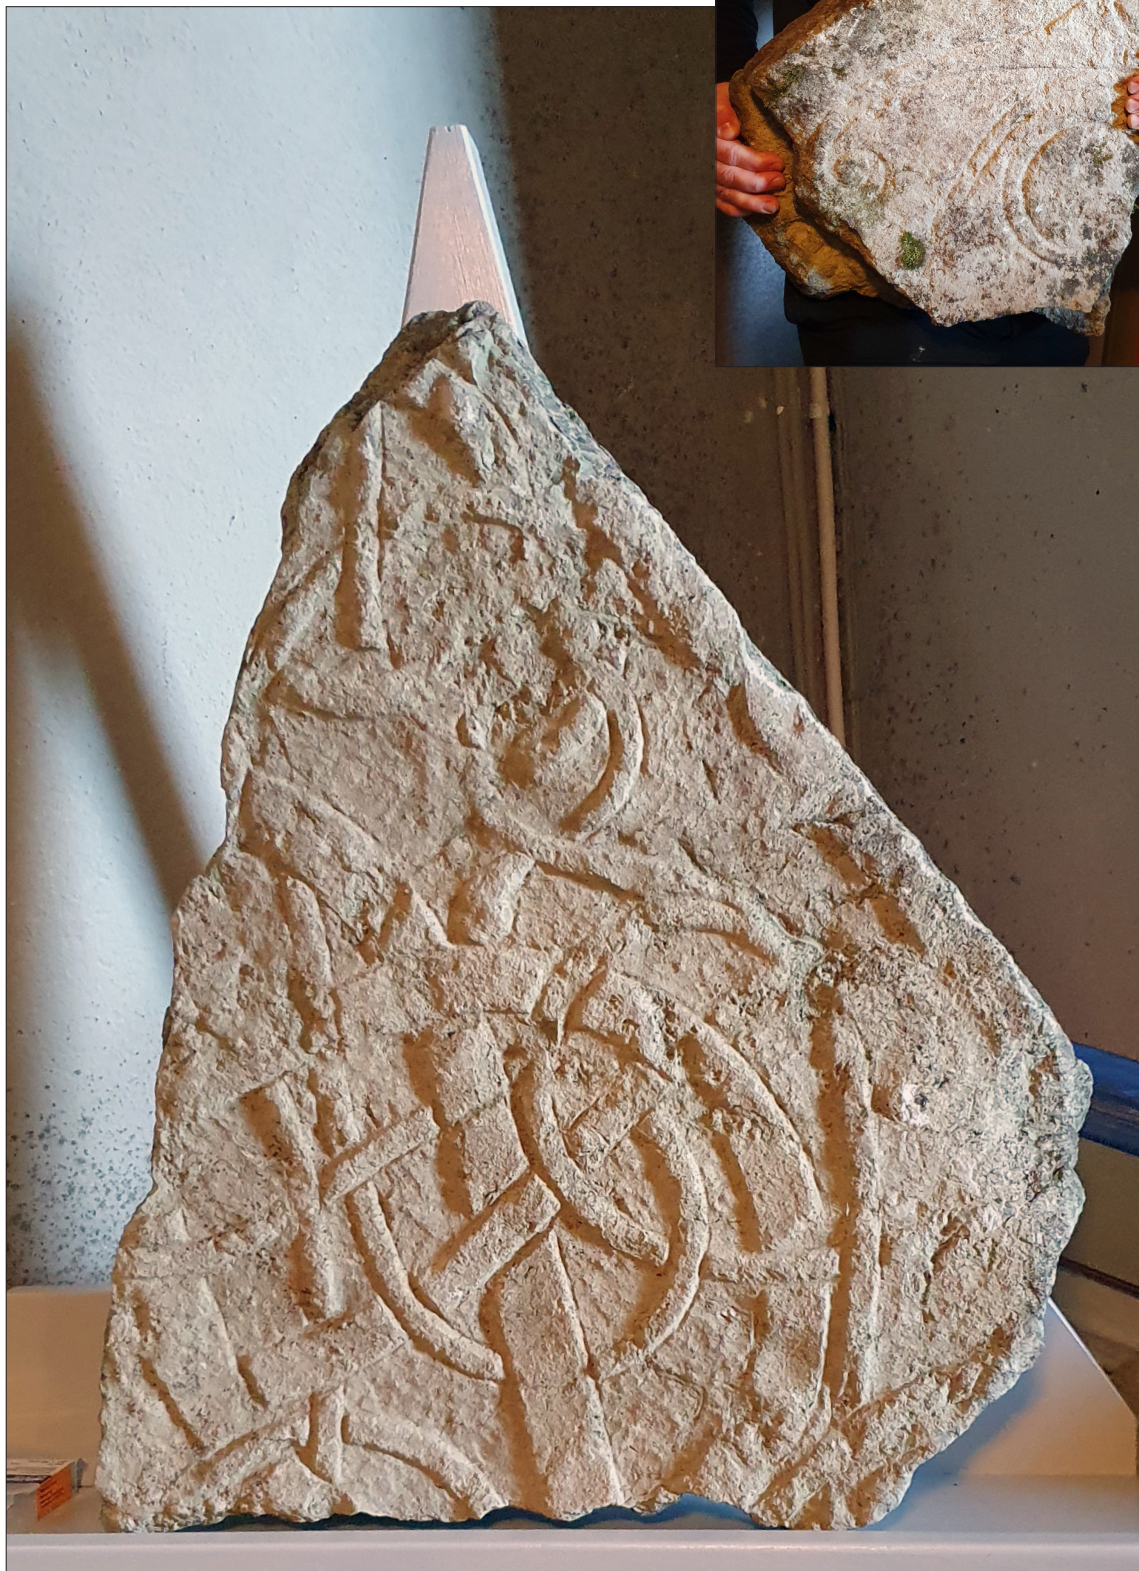
*Del av tidigkristet gravmonument från Helgarö kyrka (L2020:1522). Fragmentet utgör troligen en gavelhäll, möjligen med rektangulär form.  
Foto: Lars Norberg 2020, Sörmlands Arkeologi AB.*

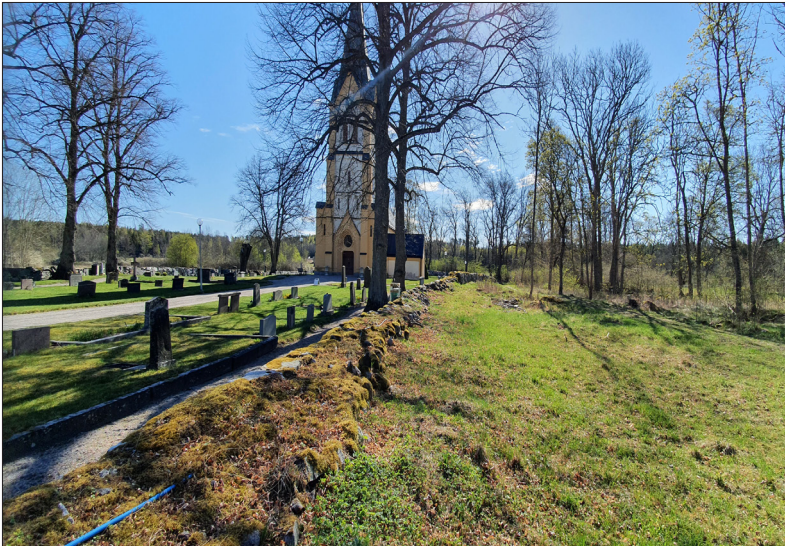
Före renovering bestod de aktuella sträckningarna av en låg övermossad kallmur. Invändigt hade konstruktionen en karaktär av skalmur med 0,7-1,2 meter stora stenar och en närmast vertikal, cirka 0,6-0,8 meter hög insida. Stora

delar av utsidan var utrasad och bestod av ett mer varierat material i form av rundade, kantiga och spräckta stenar, cirka 0,3-1,0 m stora. Utsidan tycktes ha uppförts utan ett ordentligt skaltryck i form av större block, vilket förmodligen bidragit till den instabila konstruktionen. På ett flertal spräckta stenar noterades borrhål. Murens bredd varierade mellan cirka 1,10 och 2,10 meter.

*Det södra murpartiet mot sydost före renovering. I bakgrunden Helgarö kyrka. Foto: Lars Norberg 2020, Sörmlands Arkeologi AB.*

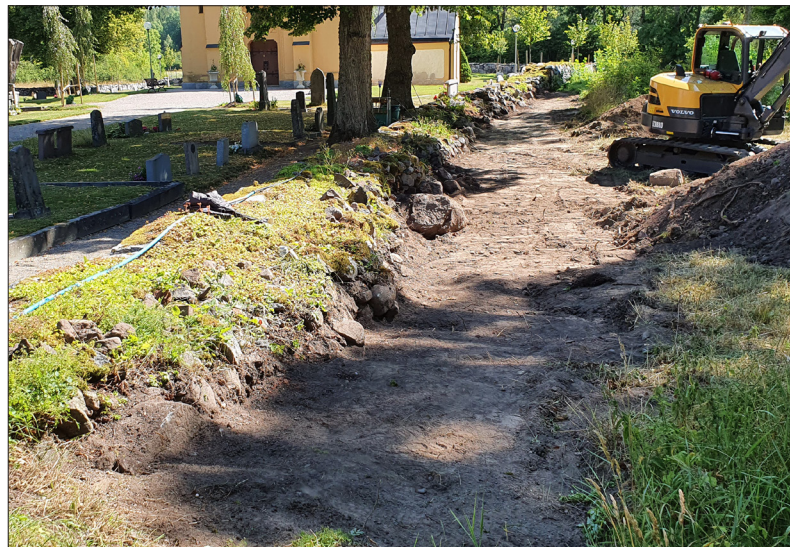
*Schakt 1 & södra murpartiet mot sydost före renovering. I bakgrunden Helgarö kyrka. Foto: Lars Norberg 2020, Sörmlands Arkeologi AB.*

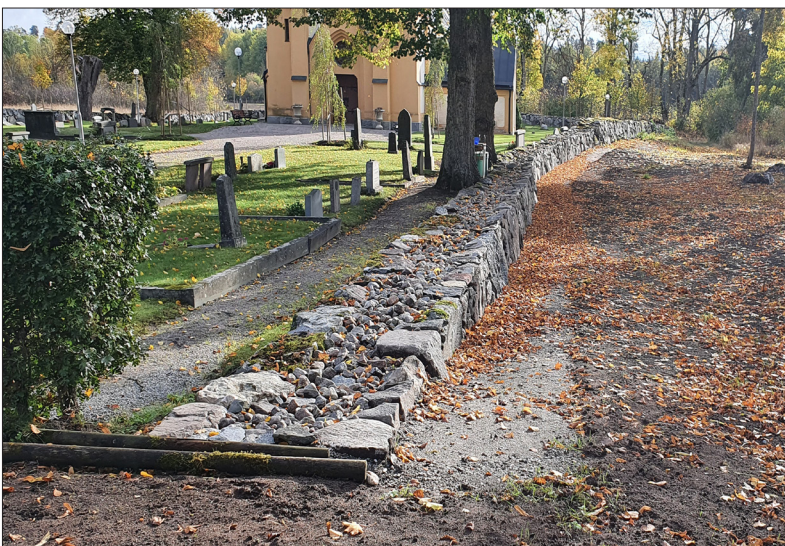
*Det södra murpartiet och återställda ytor mot sydost. I bakgrunden Helgarö kyrka. Foto: Lars Norberg 2020, Sörmlands Arkeologi AB.*

Efter avslutat arbete återställdes öppnade ytor. Vidare jämnades markytorna till längs med murpartierna. För att underlätta framtida underhåll och förhindra växtlighet, lades ett skikt med stenmjöl intill sträckningens utsida. Det öppnade schaktet och övriga insatser dokumenterades med RTK-GPS, beskrevs i text och fotograferades (bilaga 4 & 5).

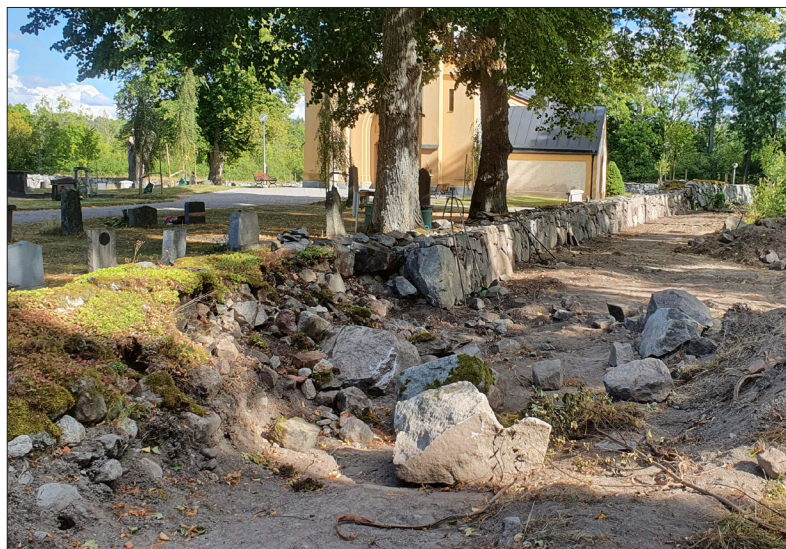
*Del av den södra mursträckningen i samband med rivning. Foto mot öster: Lars Norberg 2020, Sörmlands Arkeologi AB.*

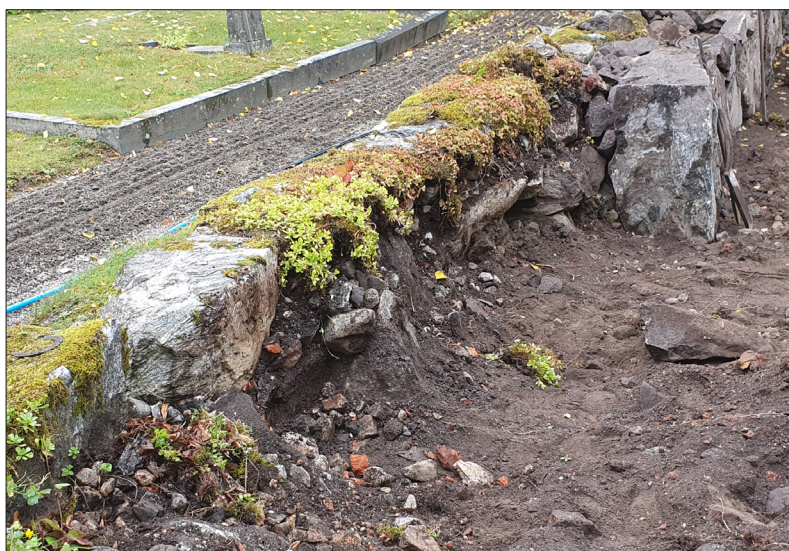
Det brandskadade teglet, byggnadsdetaljer av kalksten och bemålad puts samt delar av koppartak härrör troligen från branden år 1686. Fynden antyder att byggnadsrester deponerats runtom kyrkomiljön efter branden. Vid olika tillfällen har byggnadsrester även hamnat i bogårdsmuren. Iakttagelsen indikerar att det tidigkristna gravmonumentet kan ha sitt ursprung i kyrkan och att det oavsiktligt hamnat i murfyllningen någon gång efter branden år 1686.

*Del av den södra mursträckningen i samband med rivning. Notera teglet i rasmassorna. Foto mot öster: Lars Norberg 2020, Sörmlands Arkeologi AB.*

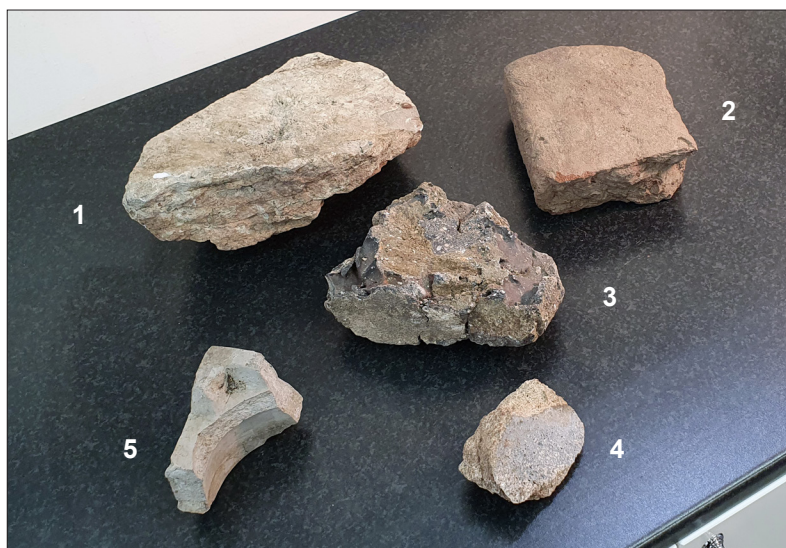
I murfyllningen påträffades relativt rikliga mängder sekundärbrända tegelstenar, fragment av kalkstensgolv, blågrå bemålad kalkstensspets, en del av ett kalkstensornament, en glassmälta, fragment av kopparplåt (tak) och järnskrot (bilaga 5). Därtill hittades en del modernt skräp som genomskinligt planglas (fönster), buteljer och plast.

*1. Rester av kalkstensgolv. 2. handslaget tegel. 3. Sekundärbränt tegel. 4. Blågrå bemålad kalkputs. 5. Del av ornament av kalksten. Fynden ej tillvaratagna. Foto: Lars Norberg 2020, Sörmlands Arkeologi AB.*

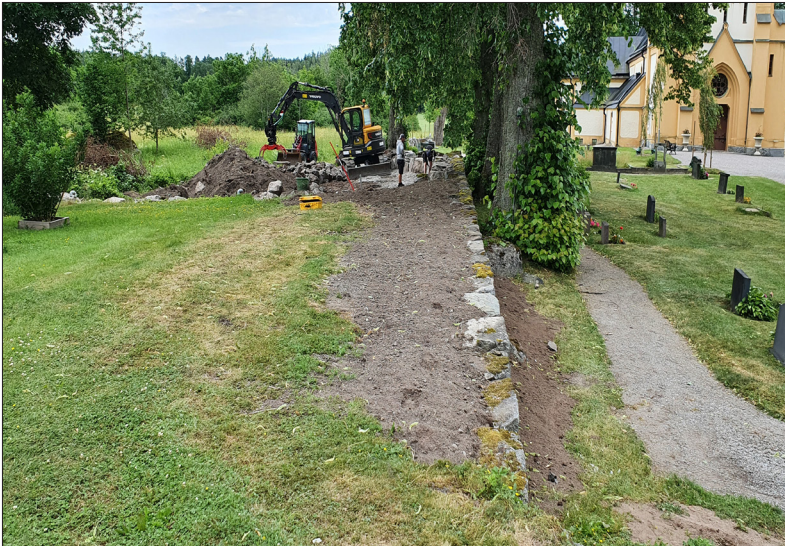
*Det norra murpartiet mot öster under renovering. I bakgrunden Helgarö kyrka. Foto: Lars Norberg 2021, Sörmlands Arkeologi AB.*

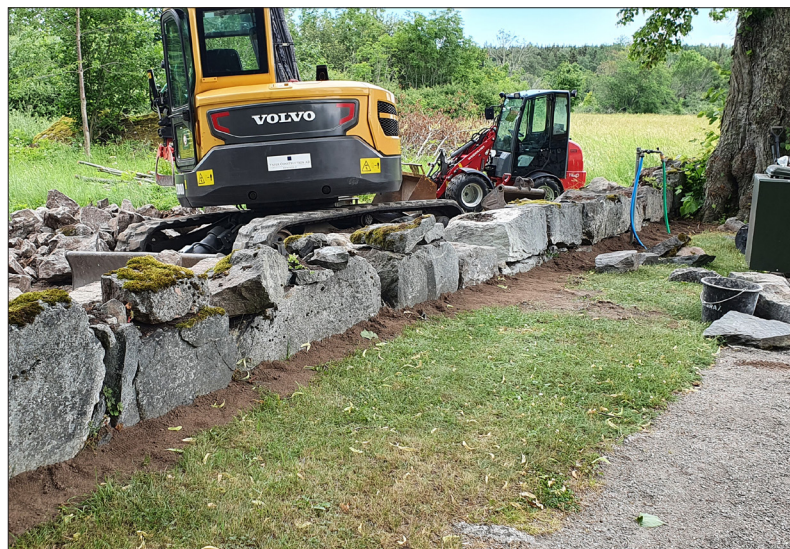
*Det norra murpartiet mot nordost under renovering. Foto: Lars Norberg 2021, Sörmlands Arkeologi AB.*

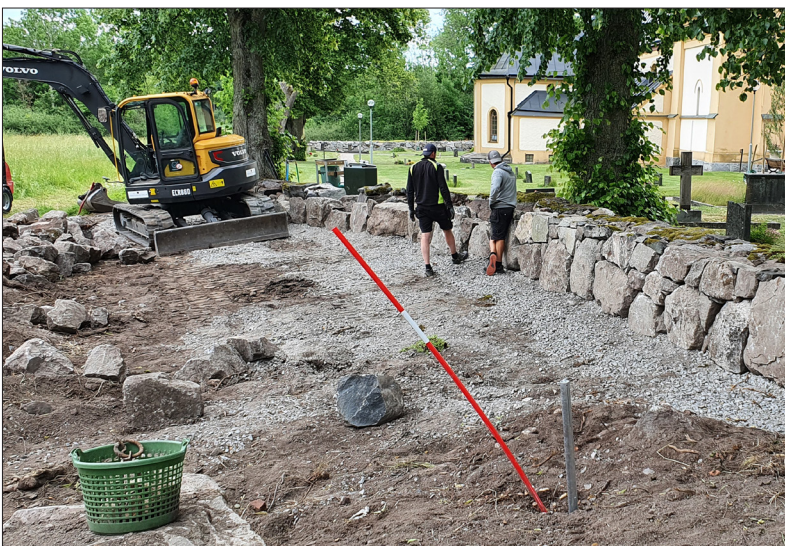
*Det norra murpartiet mot sydost under renovering. Foto: Lars Norberg 2021, Sörmlands Arkeologi AB.*

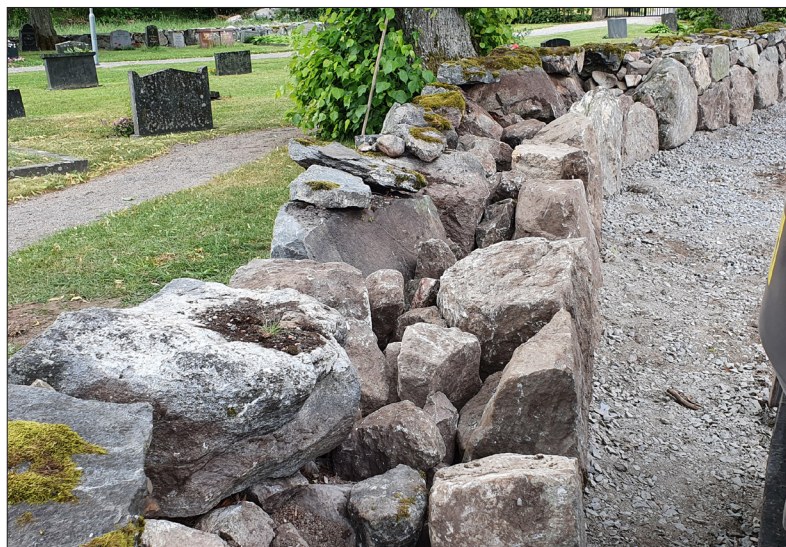
*Del av den norra mursträckningen i samband med rivning. Foto mot väster: Lars Norberg 2021, Sörmlands Arkeologi AB.*

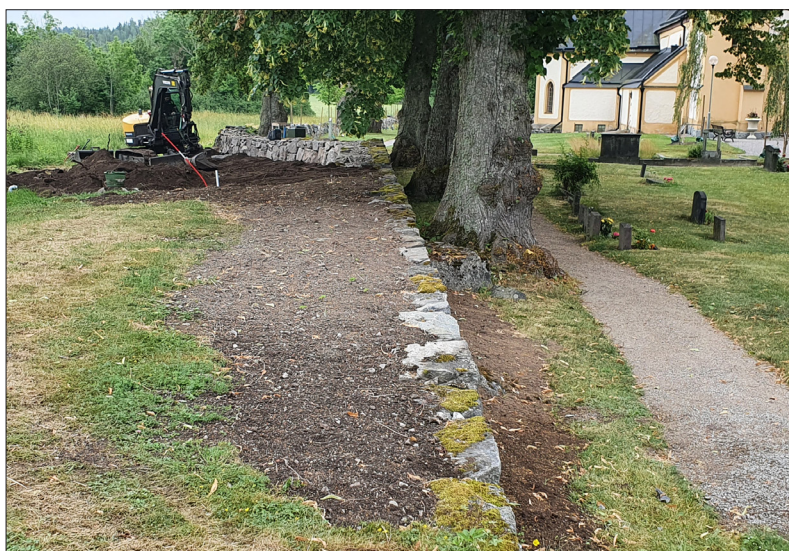
*Återställning av markytor intill den norra mursträckningen. Foto mot öster: Lars Norberg 2021, Sörmlands Arkeologi AB.*

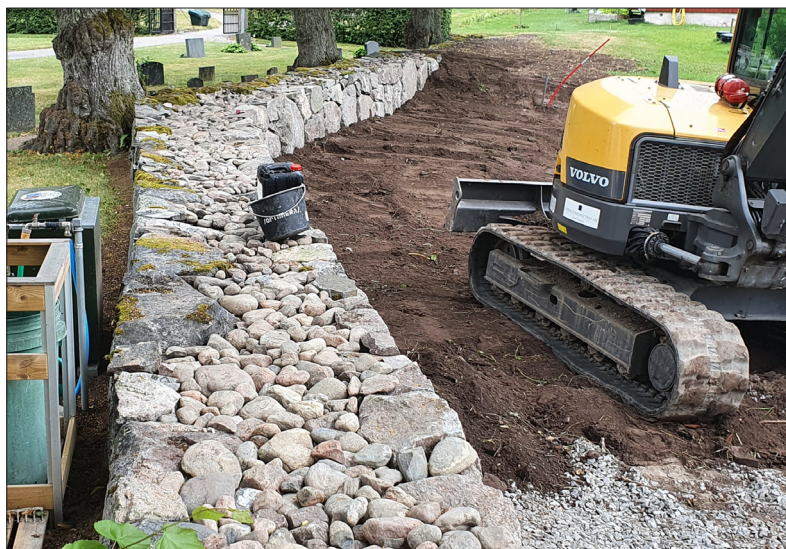
*Återställning av markytor intill den norra mursträckningen. Foto mot väster: Lars Norberg 2021, Sörmlands Arkeologi AB.*
