Åsa gravfält

Fornlämning L1983:3301, Lilla Lundby 1:4, Ytterselö socken,
Strängnäs kommun, Södermanlands län. Arkeologisk förundersökning
i form av skadedokumentation & återställning.

Sammanfattning

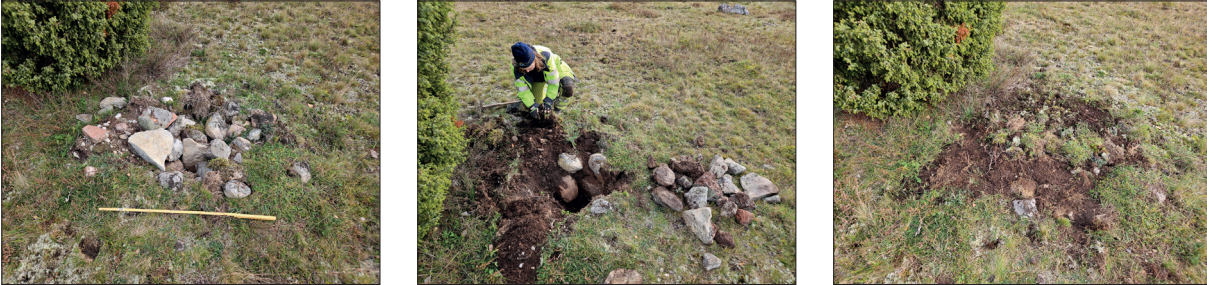
Figur 2-4. Skada 1 före under & efter återställning. Foton mot öster: Lars Norberg 2025, Sörmlands Arkeologi AB.

Skada 1. En cirka 1,0 x 0,8 meter stor markskada efter borttagen stolpe. Rikliga mängder kantiga 0,1-0,3 meter stora stenar, vilka utgör rester efter stolpskoningen. Stolpgropen var cirka 0,6 meter djup och fodrad med kantiga och spräckta stenar av likartad storlek som ovan.

Av kartanalysen framgår att **Skada 1** var belägen intill och strax söder om en utritad osäker grav (nr 17, streckad linje), vilken idag är beväxt med en större enbuske. Likaledes tangerade **Skada 3** en säker grav i sydväst (nr 42, heldragen linje). **Skada 6** var som tidigare nämnts belägen på kanten av en äldre täkt och cirka 1-2 meter från gravarna 17 och 20. Övriga skador låg inte i relation till någon tidigare eller nu identifierbar gravkonstruktion. Slutligen kan det konstateras att gravfältets vetenskapliga värde är relativt opåverkat av ingreppet. Däremot har upptagningen av stolparna genererat misspyrdande gropar med omkringliggande stenmaterial och smärre mängder massor inom själva fornlämningen, vilket i sig motiverade en återställning av ytorna.

Åtgärd: Det lösa stenmaterialet plockades ur gropen och lades tillbaka med de största stenarna i botten. Markytan täcktes med befintliga massor och slätades till med skärslev. Överst lades lösa bitar av torv och mossor. Ingen synlig grav eller annan anläggning. Inga fynd.

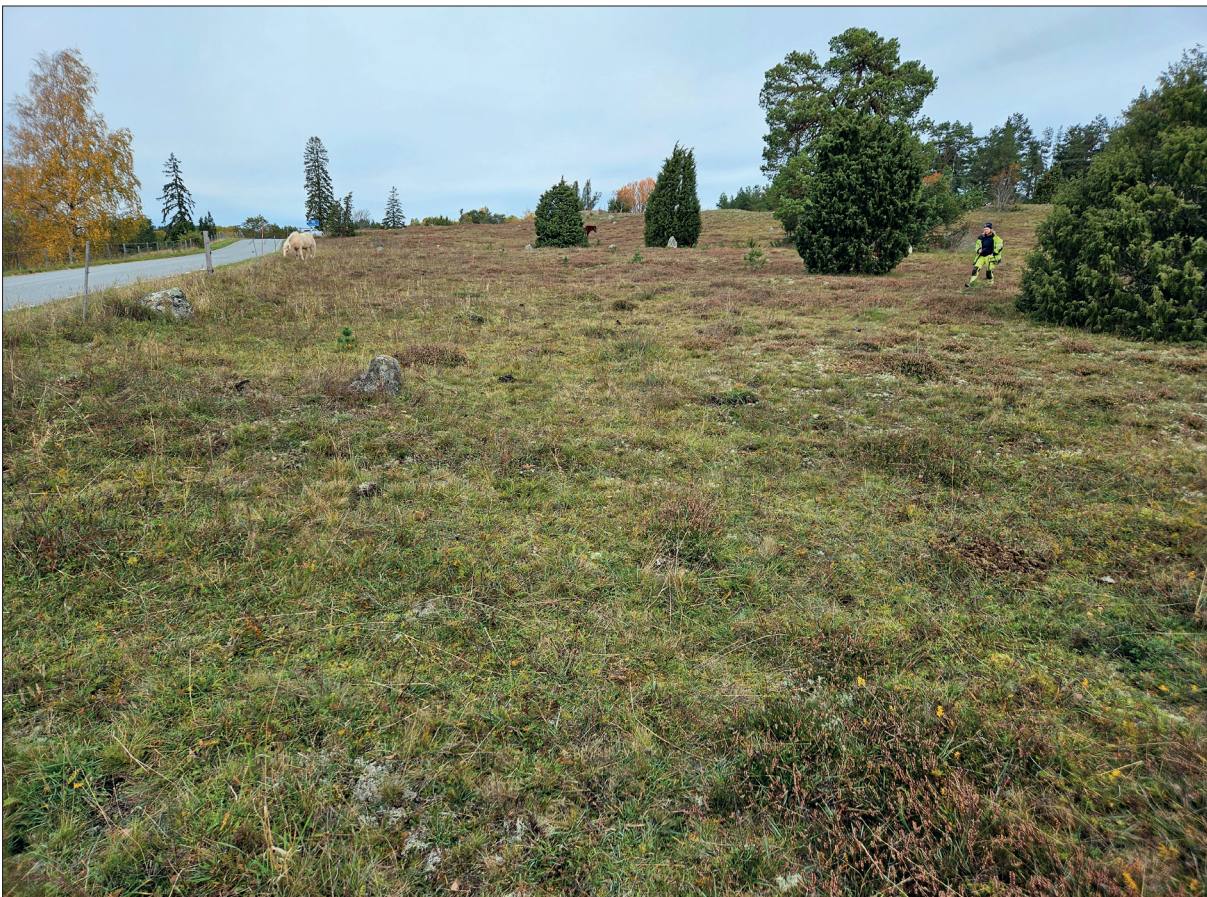
Figur 5. Översikt över område för Skada 2. Foto mot norr: Lars Norberg 2025, Sörmlands Arkeologi AB.

Skada 2. Område med ytliga markskador, troligen orsakade av betesdjur (häst). Vid en jämförelse med tidigare foton från Länsstyrelsen i Södermanland (mejl 2025-07-17) kunde det vid den aktuella besiktningen konstateras att markytan återhämtat sig på naturlig väg och att de ytliga skadorna i stort sett växt igen.

Åtgärd: Ingen åtgärd.

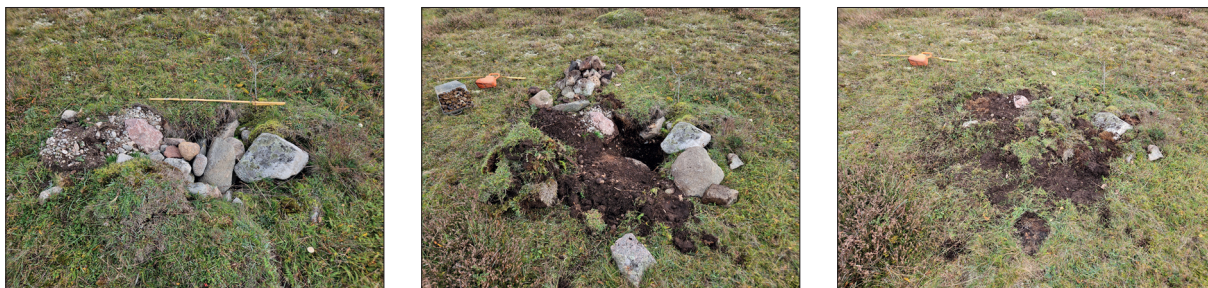
Figur 6-8. Skada 3 före under & efter återställning. Foto mot öster & norr: Lars Norberg 2025, Sörmlands Arkeologi AB.

Skada 3. En cirka 1,0 x 0,8 meter stor markskada efter borttagen stolpe. Rikliga mängder kantiga 0,1-0,5 meter stora stenar, vilka utgör rester efter stolpskoningen. Delvis beväxt med mossa och gräs. Grus och svallade småstenar synliga i ytan. Stolpgropen var cirka 0,6 meter djup och fodrad med kantiga och spräckta stenar av likartad storlek som ovan.

Åtgärd: Det lösa stenmaterialet plockades ur gropen och lades tillbaka med de största stenarna i botten. Markytan täcktes med befintliga massor och slätades till med skärslev. Överst lades lösa bitar av torv och mossa. Ingen synlig grav eller annan anläggning. Inga fynd.

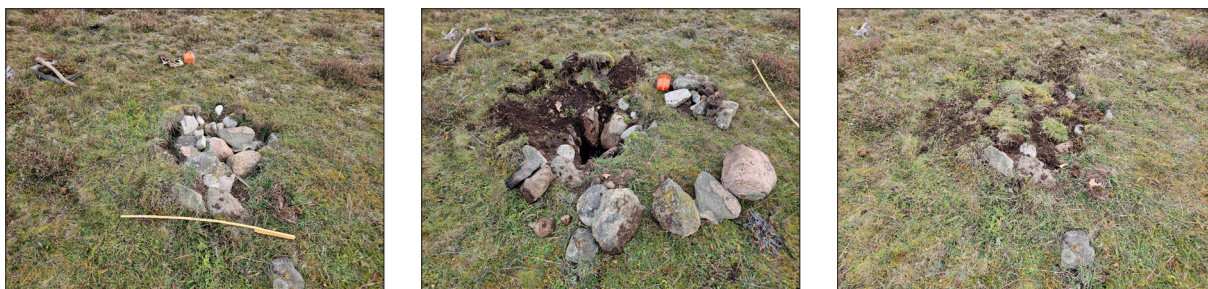
Figur 9-11. Skada 4 före under & efter återställning. Foto mot väster: Lars Norberg 2025, Sörmlands Arkeologi AB.

Skada 4. En cirka 1,10 x 0,8 meter stor markskada efter borttagen stolpe. Rikliga mängder kantiga 0,1-0,4 meter stora stenar, vilka utgör rester efter stolpskoningen. Delvis beväxt med mossa och gräs. Grus och svallade småstenar synliga i ytan. Stolpgropen var cirka 0,6 meter djup och fodrad med kantiga och spräckta stenar av likartad storlek som ovan.

Åtgärd: Det lösa stenmaterialet plockades ur gropen och lades tillbaka med de största stenarna i botten. Markytan täcktes med befintliga massor och slätades till med skärslev. Överst lades lösa bitar av torv och mossa. Ingen synlig grav eller annan anläggning. Inga fynd.

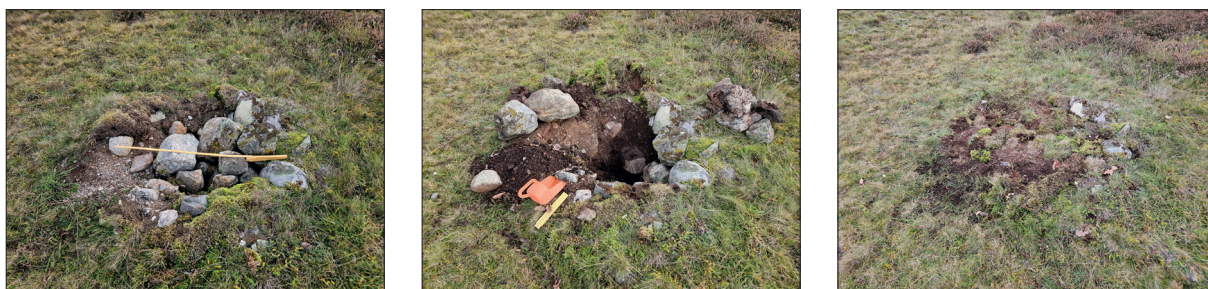
Figur 12-14. Skada 5 före under & efter återställning. Foto mot nordost: Lars Norberg 2025, Sörmlands Arkeologi AB.

Skada 5. En cirka 1,0 x 1,0 meter stor markskada efter borttagen stolpe. Rikliga mängder kantiga 0,1-0,4 meter stora stenar, vilka utgör rester efter stolpskoningen. Delvis beväxt med mossa och gräs. Grus och svallade småstenar synliga i ytan. Stolpgropen var cirka 0,6 meter djup och fodrad med kantiga och spräckta stenar av likartad storlek som ovan.

Åtgärd: Det lösa stenmaterialet plockades ur gropen och lades tillbaka med de största stenarna i botten. Markytan täcktes med befintliga massor och slätades till med skärslev. Överst lades lösa bitar av torv och mossa. Ingen synlig grav eller annan anläggning. Inga fynd.

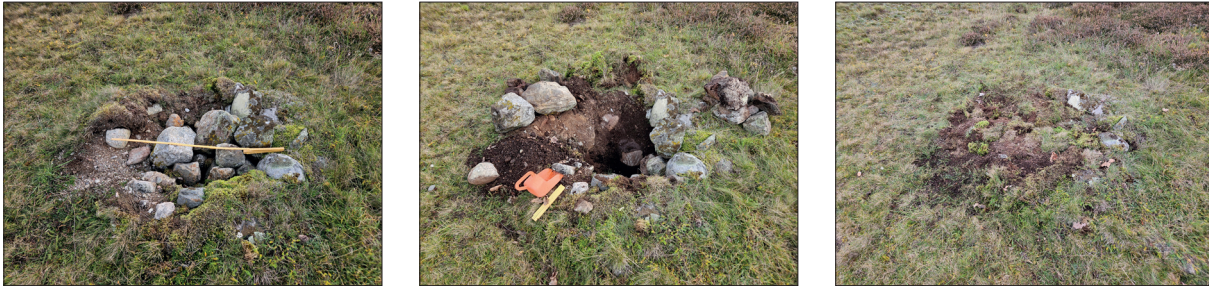
Figur 15-17. Skada 6 före under & efter återställning. Foto mot nordost: Lars Norberg 2025, Sörmlands Arkeologi AB.

Skada 6. Belägen i den norra kanten av en äldre täkt. Cirka 1-2 meter nordost och öster därom, två synliga gravkonstruktioner. En 1,0 x 0,8 meter stor markskada efter borttagen stolpe. Rikliga mängder kantiga, cirka 0,1-0,3 meter stora stenar, vilka utgör rester efter stolpskoningen. Delvis beväxt med mossa och gräs. Grus och svallade småstenar synliga i ytan. Stolpgropen var cirka 0,7 meter djup och fodrad med kantiga och spräckta stenar av likartad storlek som ovan.

Åtgärd: Den lösa stenmaterialet plockades ur gropen och lades tillbaka med de största stenarna i botten. Markytan täcktes med befintliga massor och slätades till med skärslev. Överst lades lösa bitar av torv och mossa. Ingen synlig grav eller annan anläggning. Inga fynd.

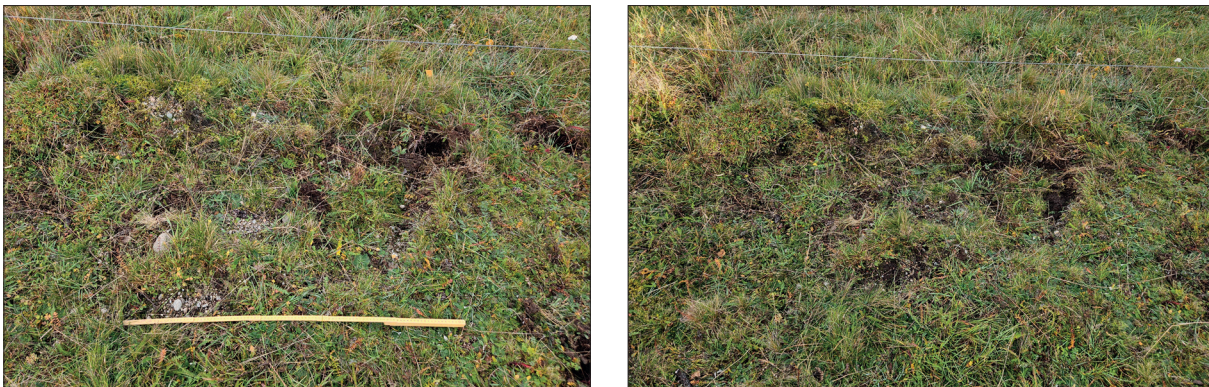
Figur 18-19. Skada 7 före & efter återställning. Foto mot nordväst: Lars Norberg 2025, Sörmlands Arkeologi AB.

Skada 7. Belägen intill staket och grusväg/korsning. En cirka 1,0 x 1,0 meter stor ytlig markskada efter borttagen stolpe. Delvis beväxt med mossa och gräs. Grus och svallade småstenar synliga i ytan.

Åtgärd: Markskadan slätades till med skärslev, Ingen synlig grav eller annan anläggning. Inga fynd.

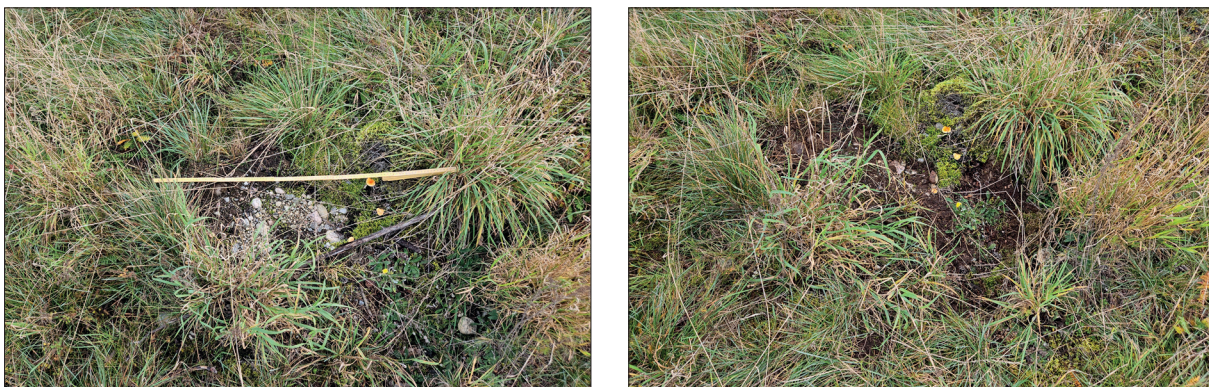
Figur 20-21. Skada 8:1 före & efter återställning. Foto mot nordost: Lars Norberg 2025, Sörmlands Arkeologi AB.

Skada 8:1. Belägen cirka 2 meter öster om väggkanten. En cirka 1,3 x 1,1 meter stor ytlig markskada efter borttagen stolpe. Delvis beväxt med mossa och gräs. Grus och svallade småstenar synliga i ytan.

Åtgärd: Markskadan slätades till med fyllhammare och skärslev. Ingen synlig grav eller annan anläggning. Inga fynd.

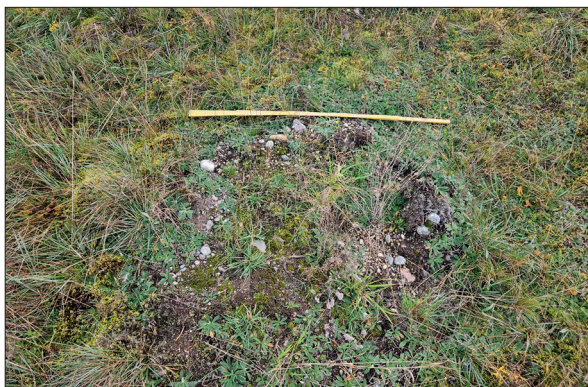
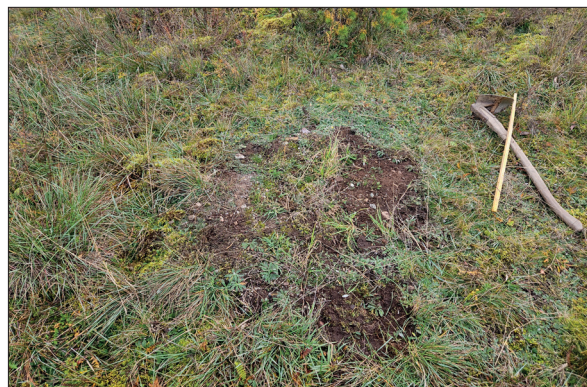
Figur 22-23. Skada 8:2 före & efter återställning. Foto mot nordost: Lars Norberg 2025, Sörmlands Arkeologi AB.

Skada 8:2. Belägen cirka 3 meter öster om 8:1. En cirka 1,0 x 1,0 meter stor ytlig markskada efter borttagen stolpe. Delvis beväxt med mossa och gräs. Grus och svallade småstenar synliga i ytan.

Åtgärd: Markskadan slätades till med skärslev Ingen synlig grav eller annan anläggning. Inga fynd.

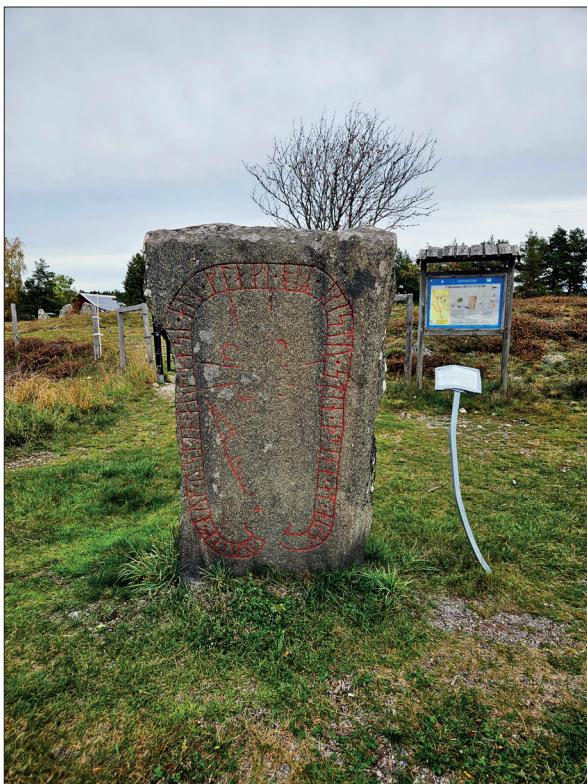
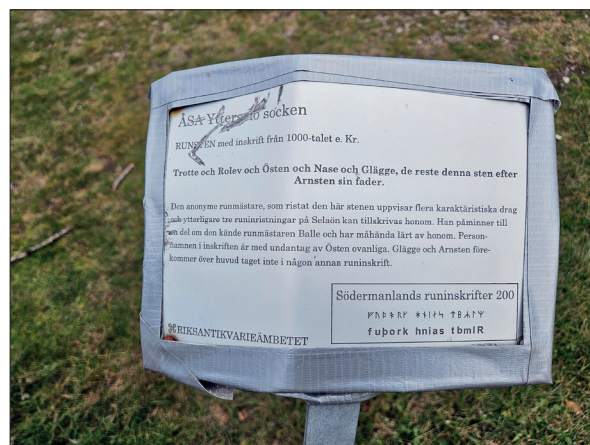
Gravfältet används således som betesmark för hästar och inom hagen noterades smärre ytliga skador här och var i torven. Det här slitaget bedöms som naturligt med den här typen av verksamhet och har uppkommit genom betestryck och hovmärken etc. Skadorna är så pass ytliga att växtligheten snabbt återhämtar sig från säsong till säsong. Det kan vidare konstateras att det inom gravfältet finns ett flertal gångstigar som uppkommit genom erosion. Utöver det här noterades skador på Riksantikvarieämbetets skylt belägen invid den närbelägna runstenen (L1983:3300/Sö 200). Skyltstativet var böjt och skylthållaren nödortfiktig lagad och fixerad med gaffatejp. Möjligen har skadan uppkommit genom att skylten blivit påkörd av ett fordon, detta då skylten och runstenen är belägna i ena kanten av den intilliggande parkeringsplatsen (figur 24).

Figur 24. Skadad informationsskylt invid L1983:3300/Sö 200. Foto mot öster: Lars Norberg 2025, Sörmlands Arkeologi AB.
