arkivrapport

datum. 2015-09-29

förenklad rapport över arkeologisk övervakning av nedmontering av trappa tillhörande gravkammaren under koret i Överselö kyrka, Strängnäs kommun, Södermanlands län.

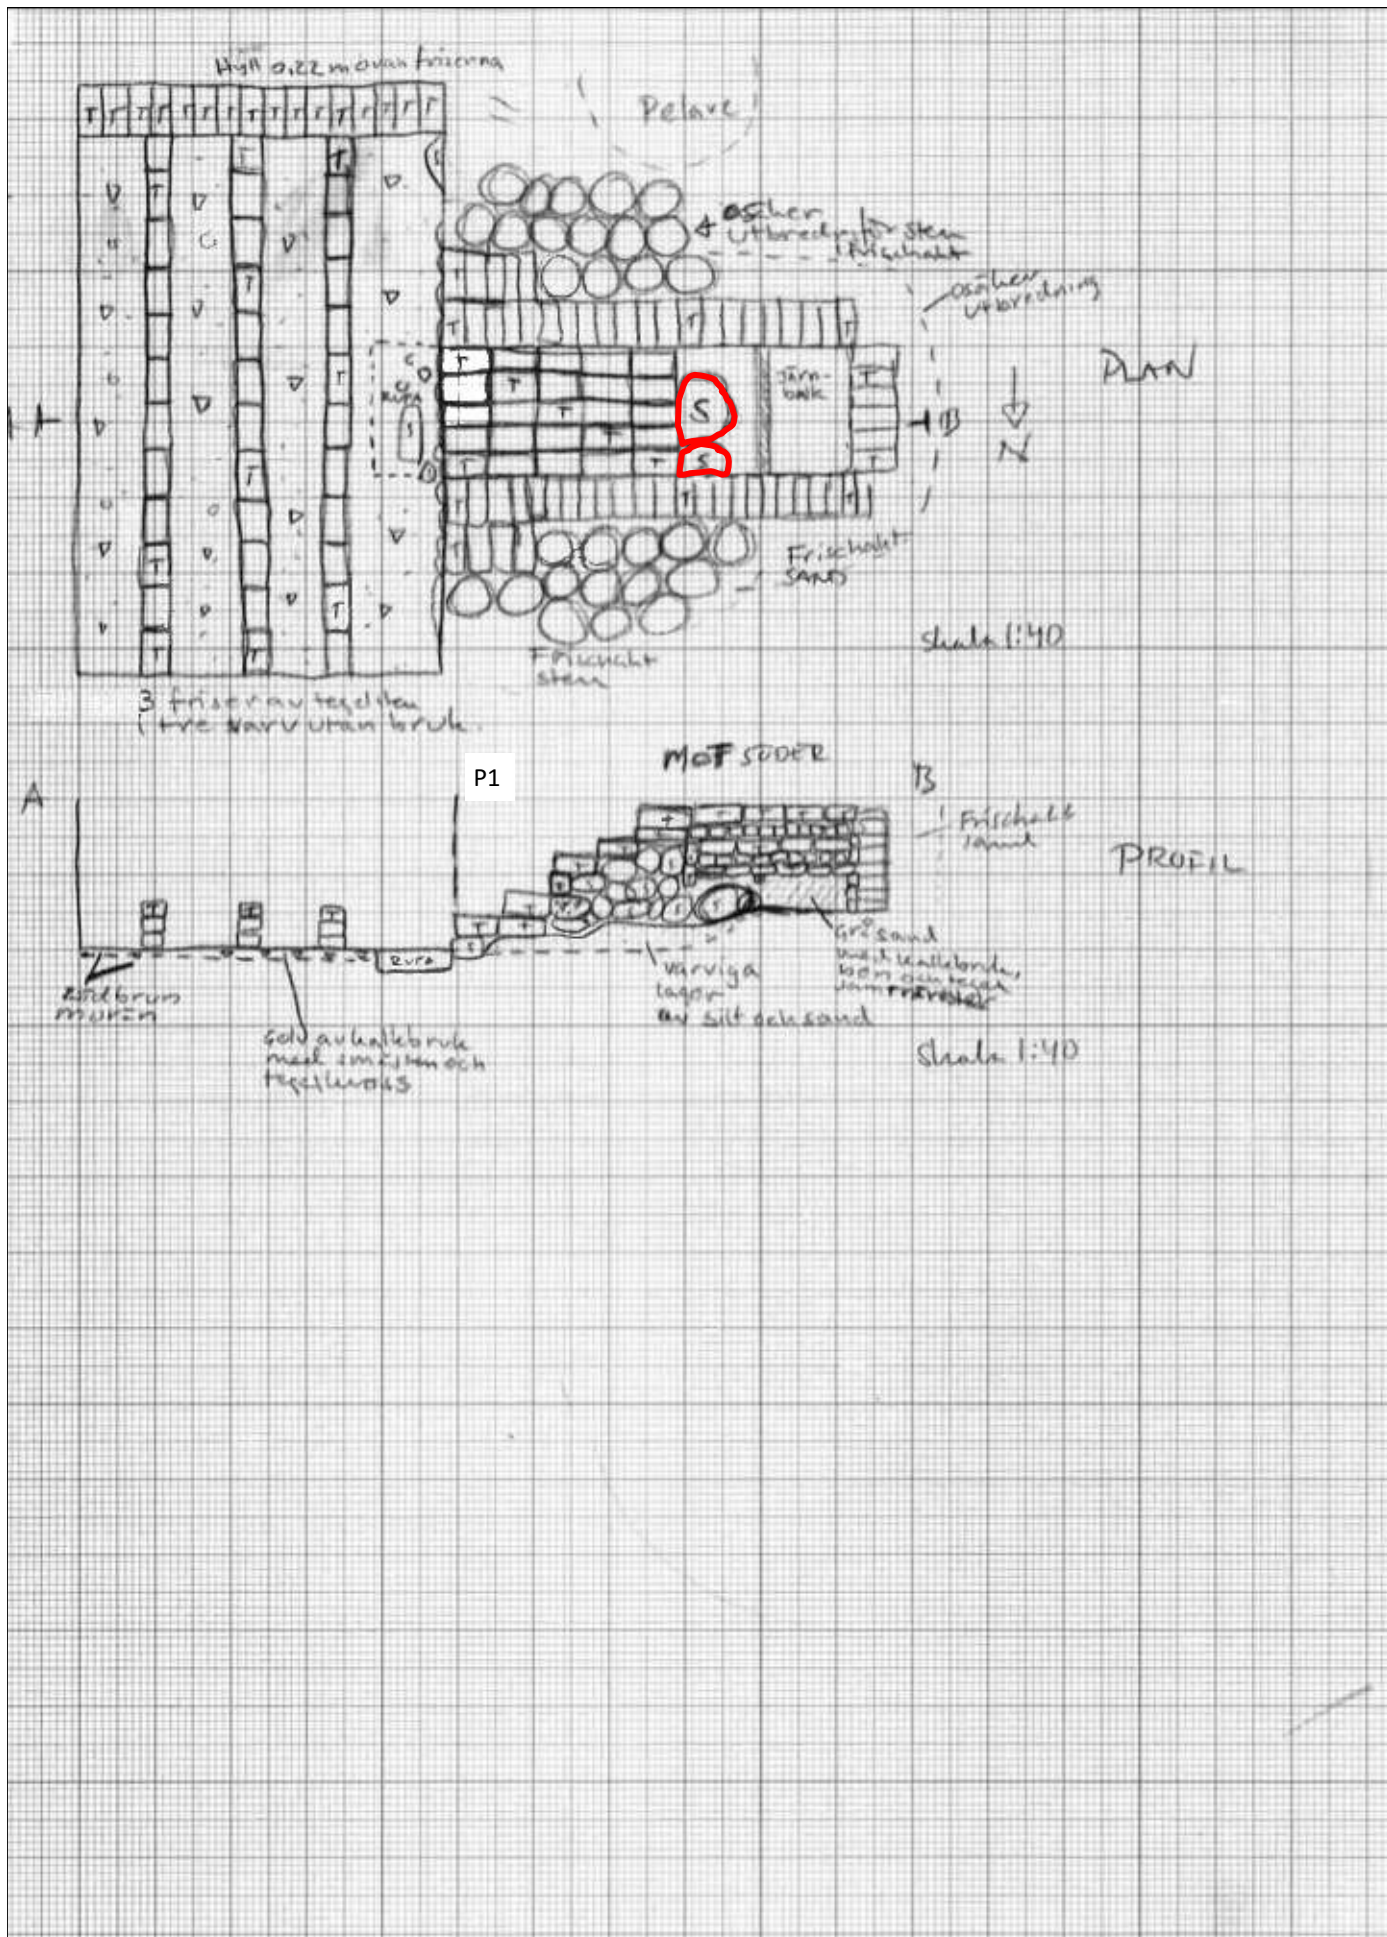
Bilaga 5. Överst en plan över kryptans golv med tegelrader, den undersökta rutan och trappan med tillhörande väggar. Norr och söder om trappans väggar fanns ett frischakt som var fyllt med sten. Två stenar som eventuellt kan ha ingått i en äldre konstruktion har markerats med rött. Under presenteras en sektion i form av ett tvärsnitt genom trappan och kryptan (P1). Skala 1:40.

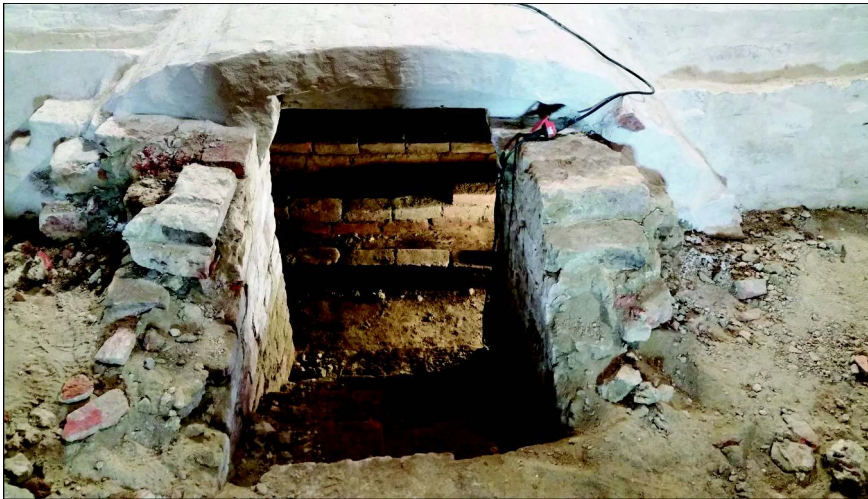
Figur 1. Trappan ned till gravkammaren. I kryptans golv kan man se de tre tegelraderna. Bilden är tagen från väster. Foto: Patrik Gustafsson Gillbrand 2015, Sörmlands Arkeologi AB.

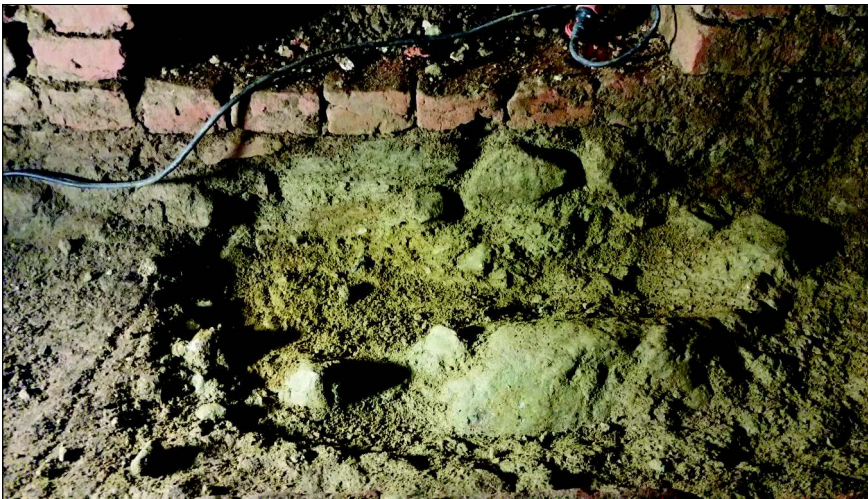
Figur 2. Under pågående grävning av rutan i kryptans golv. I botten av rutan ser man den rödgula moränen samt enstaka större naturliga stenar. Golvet utgjordes av ett heltäckande lager kalkbruk. Bilden är tagen från öster. Foto: Patrik Gustafsson Gillbrand 2015, Sörmlands Arkeologi AB.

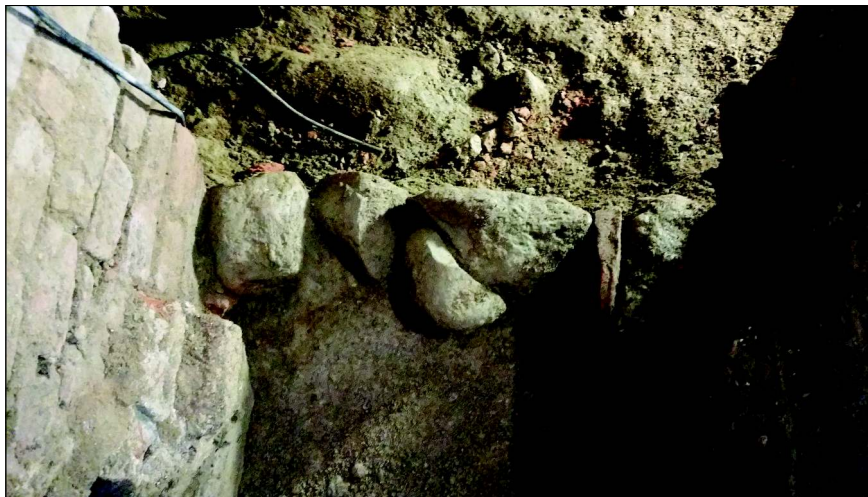
Figur 3. Det nedersta trappsteget av tegelsten vilade på en rad av naturstenar som även fortsatte under kryptans väggar och som där fungerade som syll. Bilden är tagen från väst. Foto: Patrik Gustafsson Gillbrand 2015, Sörmlands Arkeologi AB.

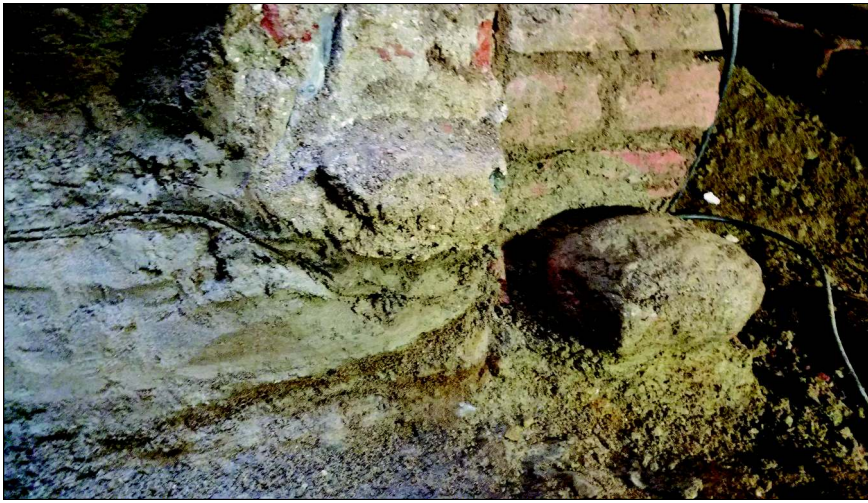
Den naturliga markyta som kyrkan står på utgörs således av varviga sediment. Grundvatten transporteras normalt mellan varven i sådan mark. När man gräver av de vattentransporterande lagren rinner vattnet således ut vid brottet, i stället för vidare transport till vattendrag. Detta kan vara en av orsakerna till att det emellanåt förekommer vatten i kryptan.

Figur 4. I sektionen kan man se hur man har grävt sig ned i undergrunden för att kunna mura upp kryptans väggar. Bilden är tagen från sydväst. Foto: Patrik Gustafsson Gillbrand 2015, Sörmlands Arkeologi AB.

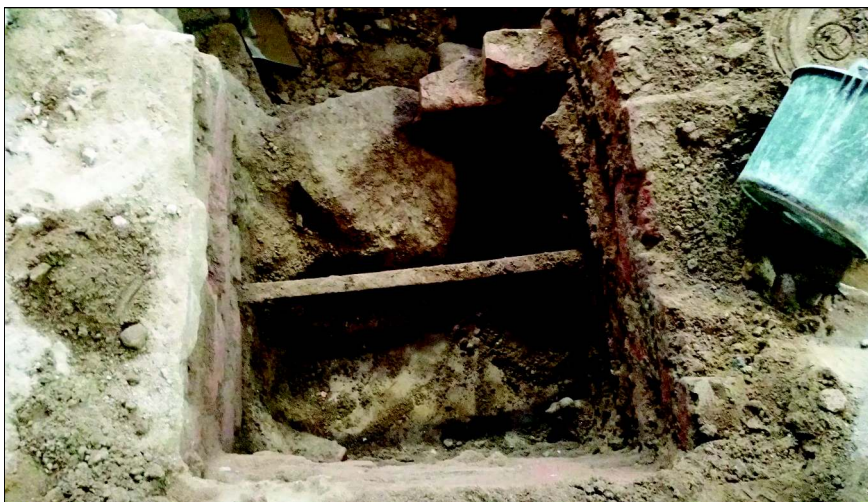
Figur 5. I den västra delen av trapprummet fanns två stenar som eventuellt inte tillhörde kryptans konstruktion. Istället kan de ha ingått i 1100-talskyrkans östra vägg. I bild kan man också se den järnbalk som ingick som en del av trappväggarnas konstruktion. Bilden är tagen från väster. Foto: Patrik Gustafsson Gillbrand 2015, Sörmlands Arkeologi AB.

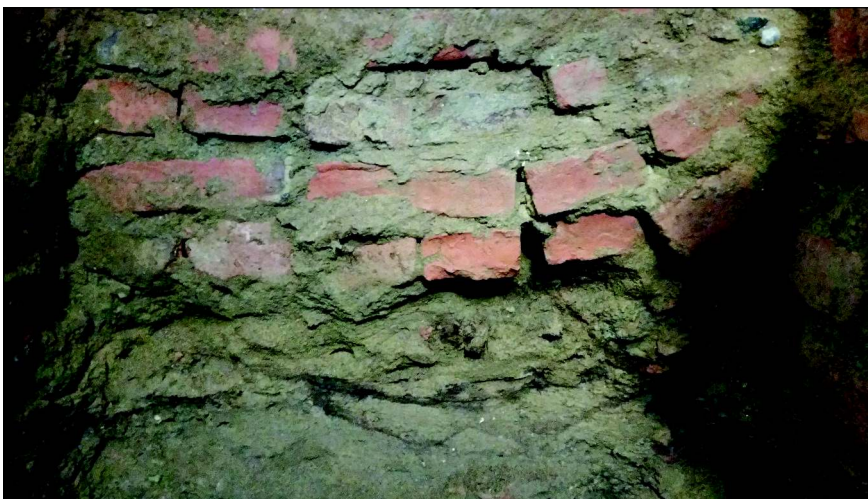
Figur 6. Under trappans västra mur fanns ett tunt stråk av ruttet trä. I anslutning lagret fanns det gott om skelettdelar och kistspik. Träet utgör troligen resterna av en kista. Bilden är tagen från öster. Foto: Patrik Gustafsson Gillbrand 2015, Sörmlands Arkeologi AB.
