## GEOARKEOLOGI

### Arkeometallurgiska analyser av en kniv och två järnklumpar från Brunnby

RAÄ 93 Brunnby7:1  
Vendels sn  
Uppland

Analysrapport nummer 14-2007  
Avdelningen för arkeologiska undersökningar  
UV GAL

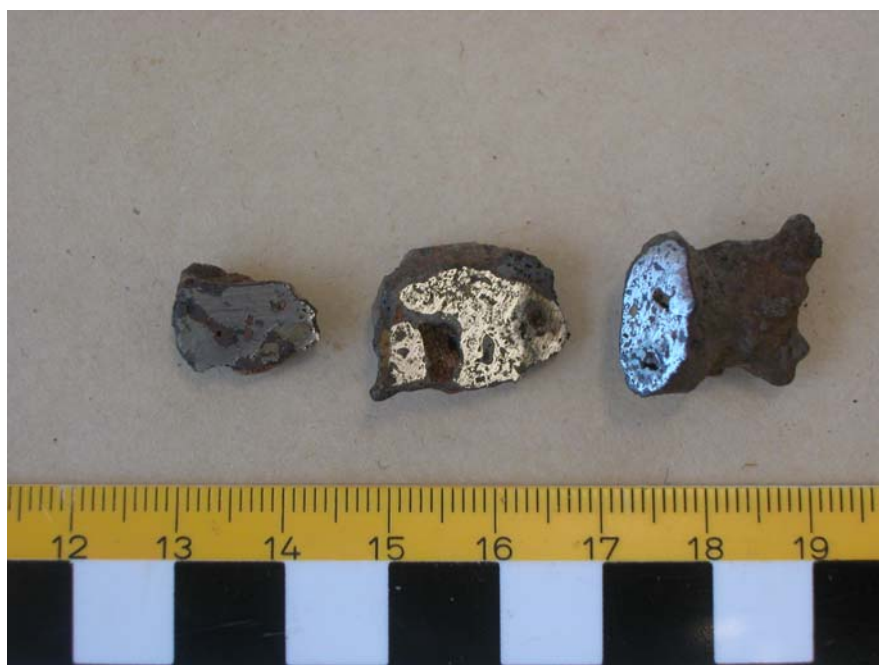
Efter delning av proverna framkom att samtliga prov består av i huvudsak metalliskt järn och slagg förekommer endast underordnat (Fig.1). Det är också tydligt att det rör sig om metall från järnframställning eller smide och inte färdiga järnföremål vilka korroderat, givetvis undantaget kniven, Fnr 15 (Fig. 2). Flertalet av proven uppvisar dessutom en eller flera sidor vilka är plana, ibland även hörn t ex Fnr 158 vilket tyder på mekanisk bearbetning. Dessa observationer tillsammans med vidhäftat material såsom kol och förglasat material, förmodligen lera, gör att proverna kan knytas till metallhantverk. En möjlig initial tolkning är att det rör sig om spill från tillverknings smide av knivar där utgångsmaterialet varit ämnesjärn.

*Figur 1. Tre metallklumpar, Fnr 154, 149 och 21 från vänster till höger, vilka snittats för att undersöka förekomsten av metalliskt järn. Samtliga tre prover består till största delen av metalliskt järn omgärdat av slagg.*

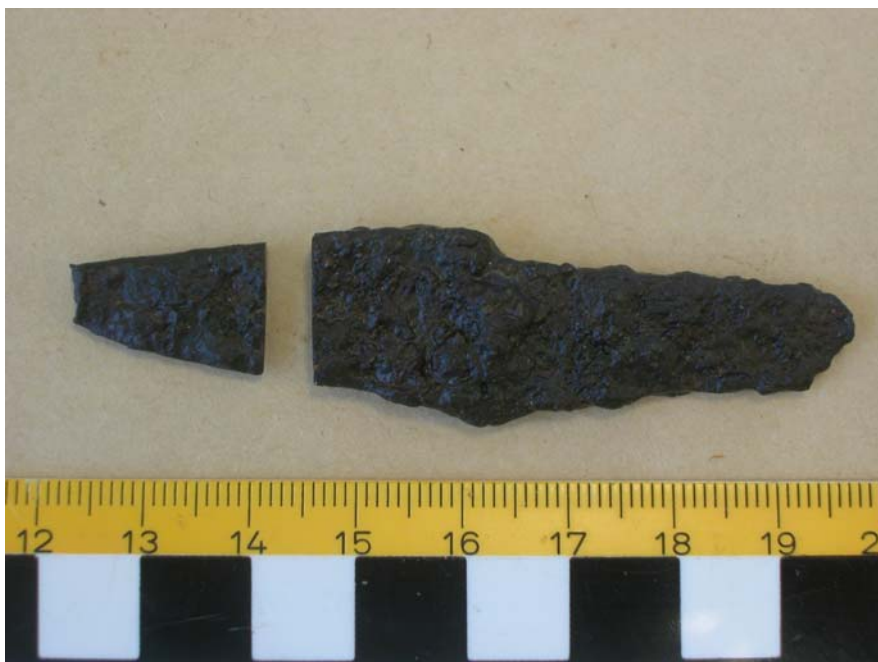
*Figur 2. Kniv, Fnr 15, vilken genomgått konservering. Ursprungliga platsen för den provtagna och analyserade delen av kniven framgår tydligt.*

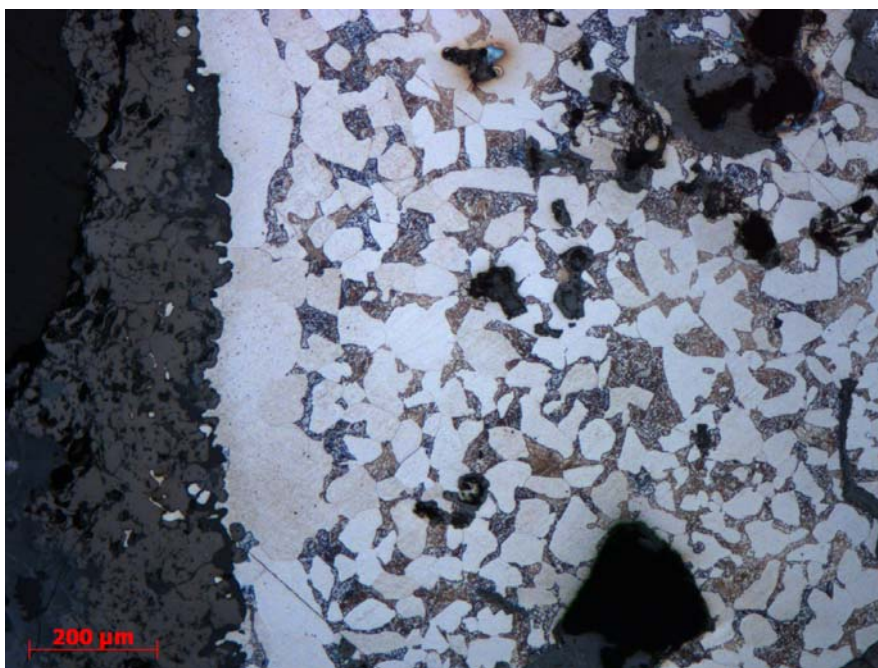
**Fnr 149.** Järnklumpen är omgiven, men innehåller även inneslutningar, av slagg. Slaggen är mycket järnrik och domineras fullständigt av grovkornig wüstit och en glasfas förekommer endast sparsamt. I slaggen förekommer även droppar av metalliskt järn. En del av tvärsnittet visar även vidhäftade bergartsfragment. Efter etsning framkom att kvaliteten på järnet är relativt homogen och består av ferrit och perlit. Kolhalten varierar mellan 0,3% och 0,55%, lokalt t.o.m. något högre. En tendens till kolfattigare, mer ferritiskt järn mot ytterkanterna av tvärsnittet kan dock skönjas (Fig.3). Denna ofrivilliga avkolningseffekt i ytskiktet uppstår ibland vid mekanisk bearbetning, smide, av järnet.

*Tolkning:* Slaggens sammansättning och dess uppträdande är ej typiska för sekundärsmide. Det är därför mer troligt att järnklumpen är en del av ett ursprungligt råmaterial eller halvfabrikat dvs ämnesjärn vilket använts som utgångsmaterial för smidesverksamhet. Kvaliteten på järnet är hög och jämn och dess relativt höga kolhalt medför att det skulle lämpa sig väl för härdning och tillverkning av föremål med skärande egg.

*Figur 3. Detalj av järnklumpen, Fnr 149, efter etsning vilken visar en järn kvalitet bestående av ferrit (vita till ljusbruna områden) och perlit (mörkbruna till mörkblå områden). En tendens till kolfattigare, mer ferritiskt järn mot ytterkanterna kan observeras.*

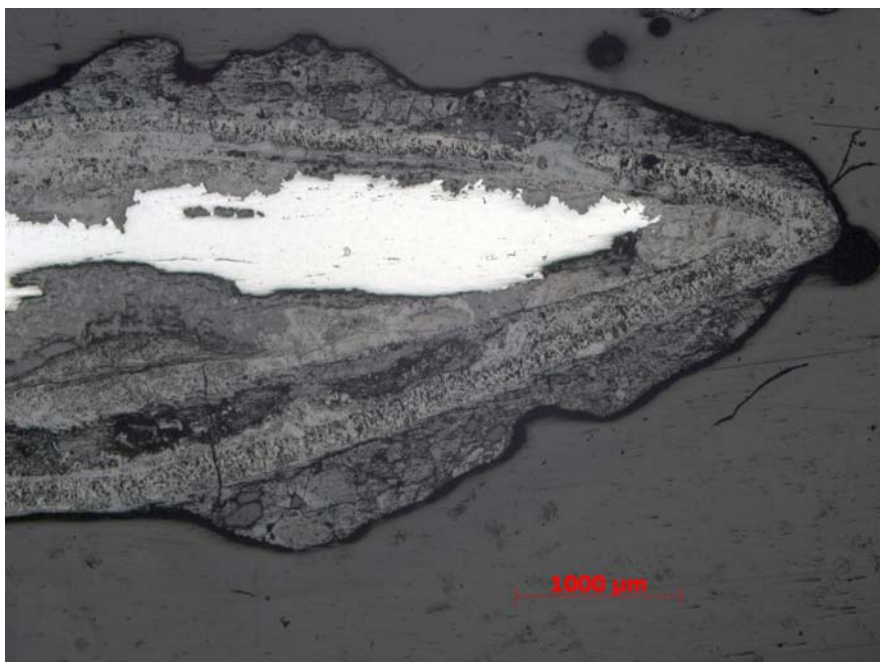
**Fnr 15.** Det metalliska järnet innehåller utdragna slagginneslutningar parallellorienterade med tvärsnittets längsta sidor. Slagginneslutningarna bildar parallella böljande stråk. Slaggen består i en del stråk, oftast i ena delen av tvärsnittet av en glasfas medan andra stråk, oftast belägna i andra delen av tvärsnittet består av wüstitrik slag. Från ryggen på kniven löper en rostfylld spricka halvvägs in i tvärsnittet. Utanför det metalliska järnet följer en zon av korroderat järn med små sliror av metalliskt järn synligt. Denna zons yttre begränsningsytor är väldefinierade och bildar en skarp kant mot materialet utanför. Därefter följer en väldefinierad och oftast jämtjock zon av slag vilken löper runt hela tvärsnittet alltså även över ryggen på kniven. Slaggen består innerst av wüstit med synliga kristaller tillsammans med en glasfas och olivin. Glasfasen och olivin avtar successivt utåt. Ställvis är detta slaggsikt ytterligare stratifierat med zoner av andra järnoxider (Fig. 4 och 5). Droppar av metalliskt järn förekommer i slaggsiktet. Ytterst finns ett skikt av vidhäftat heterogent material vilket domineras av korrosionsprodukter, bergartsfragment och enstaka kolstycken. Efter etsning framkommer att det metalliska järnet består till största delen av grovkornig, jämnkornig ferrit, korn med perlit förekommer dock men den totala kolhalten är låg, ca 0,30%. I den nedre delen av det rostiga området förekommer spökstrukturer vilka kan vara från perlit. Detta skulle i så fall innebära en kolrikare yttre del av kniven vilket skulle ur användningssynpunkt vara tämligen meningslöst. De kolrikare områdena förekommer jämnt fördelat över tvärsnittet och är alltså ej koncentrerade till t.ex. eggen. Vi har alltså att göra med ett kolfattigt mjukt järn vilket ej p.g.a. den låga kolhalten kunnat härdats.

*Tolkning:* Tvärsnittet visar en kniv vilken att döma av slagginneslutningarna mekaniskt bearbetats till den form den idag uppvisar. Järnets kvalitet, relativt mjukt och kolfattigt, och de eventuellt något kolrikare områdenas ofördelaktiga placering i tvärsnittet är dock inget normalt för knivar. Det väldefinierade jämtjocka slagglagret medför också att kniven varit fullkomligt obrukbar för skärande ändamål. Slaggens sammansättning antyder reducerande förhållanden, långsam avsvälning och tillgång till kisel förande material. Dessa observationer är motsägelsefulla och det är därför svårt att tolka vad denna kniv varit utsatt för och vilket syftet varit.

En möjlig förklaring till knivens ologiska sammansättning kan i stället vara att smeden under tillverkningsprocessen upptäckt att järnet varit av ”fel” kvalitet. På grund av järnets låga kolhalt har det inte gått att härda kniven och smeden har då slängt den i härden. Slaggen runt kniven måste då ha kommit från något annat smidesarbete, vilket utförts i samma hård och involverat tillförsel av kiselrikt material t.ex. sand.

Figur 4. Kniv, Fnr 15. Notera utdragna slagginneslutningar i det metalliska järnet (vita området) vilka är parallellorienterade med tvärsnittets längsta sidor vilket visar att föremålet bearbetats mekaniskt. Den väldefinierad och oftast jämtjocka zonen av slagg vilken löper runt hela tvärsnittet framgår också tydligt i denna bild.

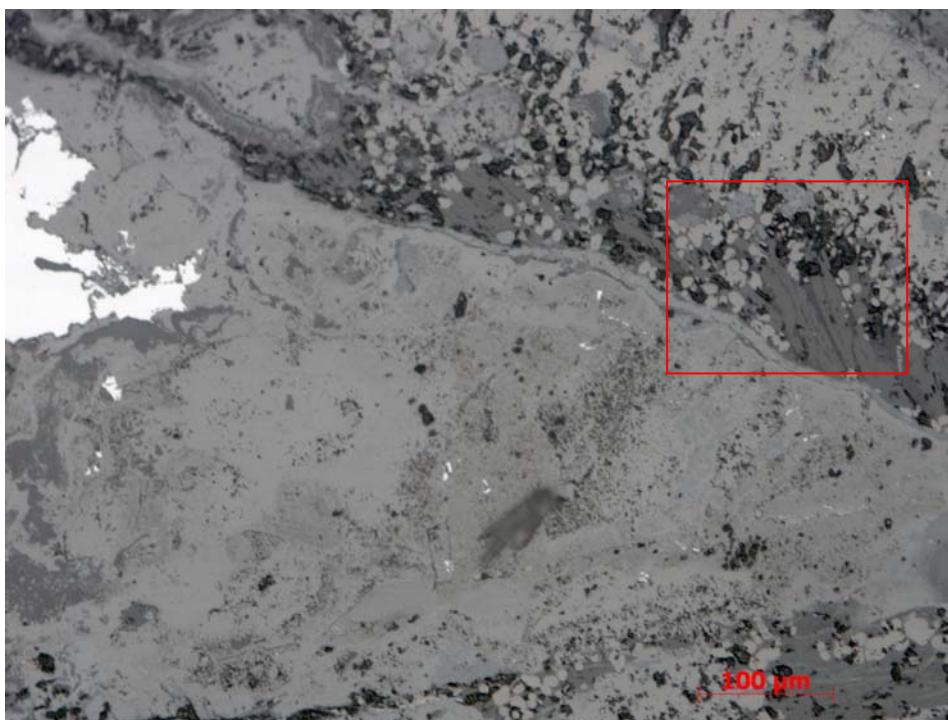
Figur 5. Detalj av föregående bild (Fig. 4). I den röda rektangeln framträder slaggens sammansättning; de grå avlånga lamellerna är olivin, glasfasen är mörkgrå medan wüstiten är ljusgrå.
