# arkivrapport

**Fornlämningsområdet till L2020:1522, Helgarö 9:1, Helgarö socken, Strängnäs kommun, Södermanlands län. Arkeologisk undersökning i form av arkeologisk kontroll & schaktningsövervakning.**

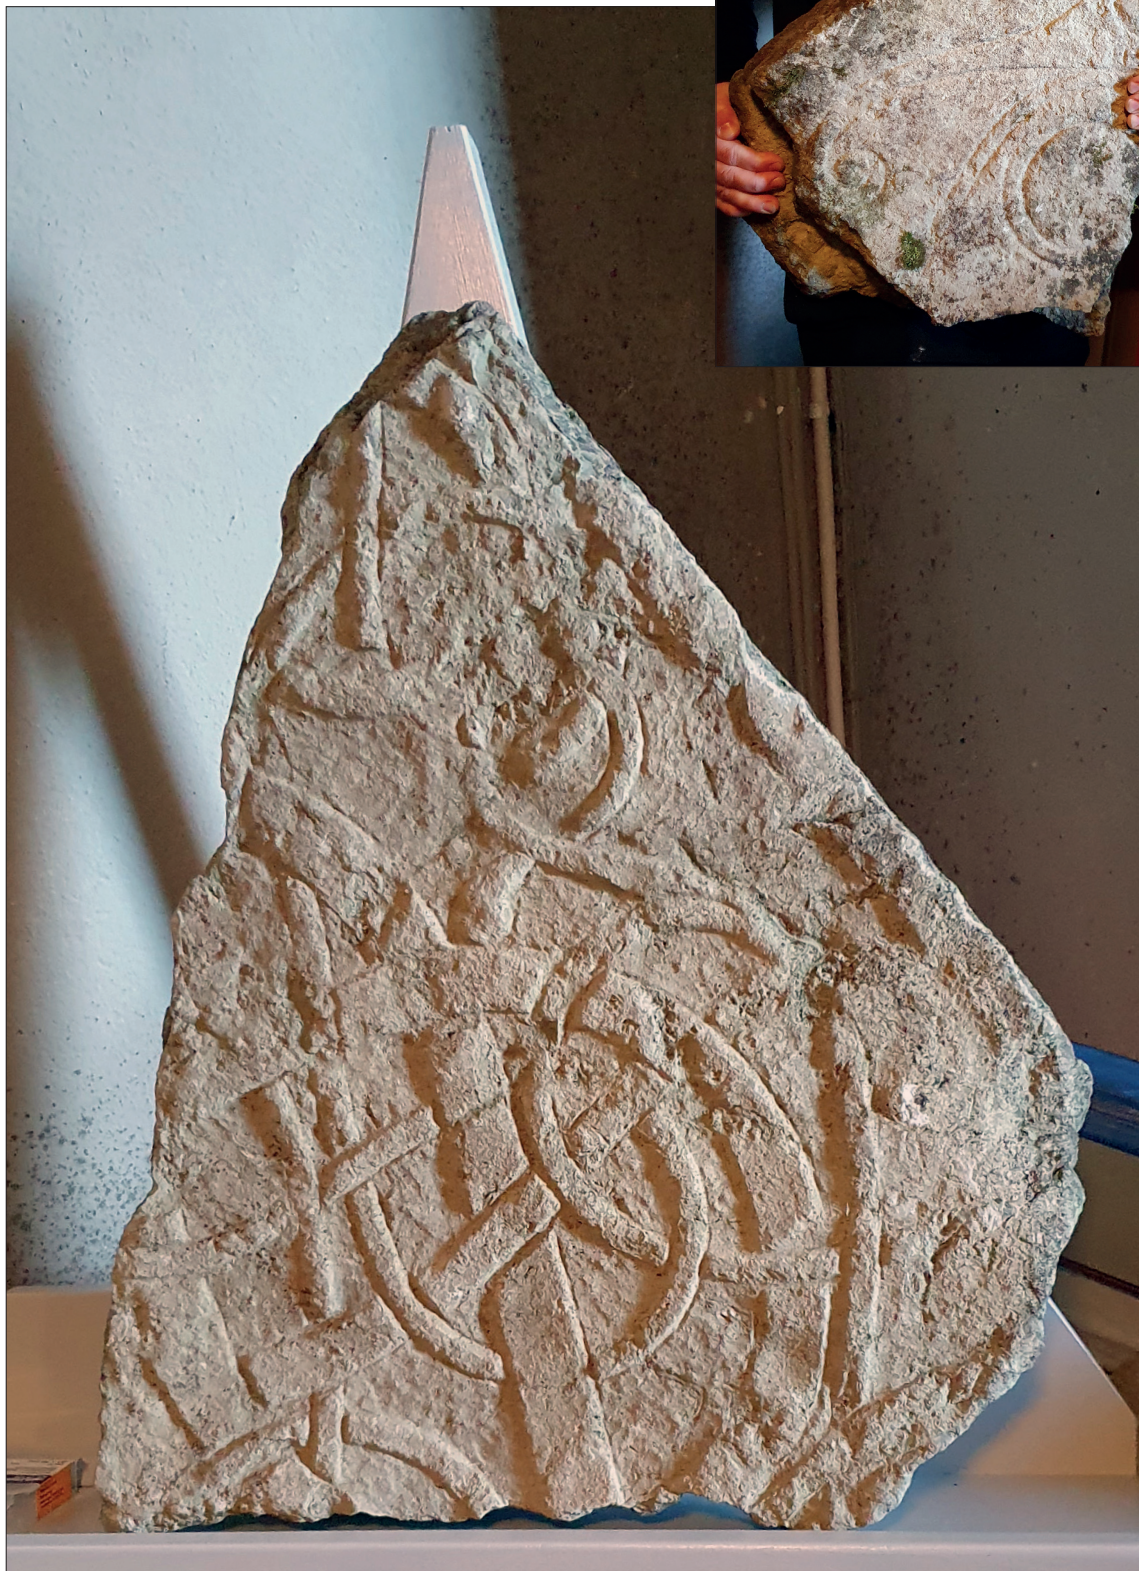
*Del av tidigkristet gravmonument från Helgarö kyrka (L2020:1522). Fragmentet utgör troligen en gavelhäll, möjligen med rektangulär form.  
Foto: Lars Norberg 2020, Sörmlands Arkeologi AB.*

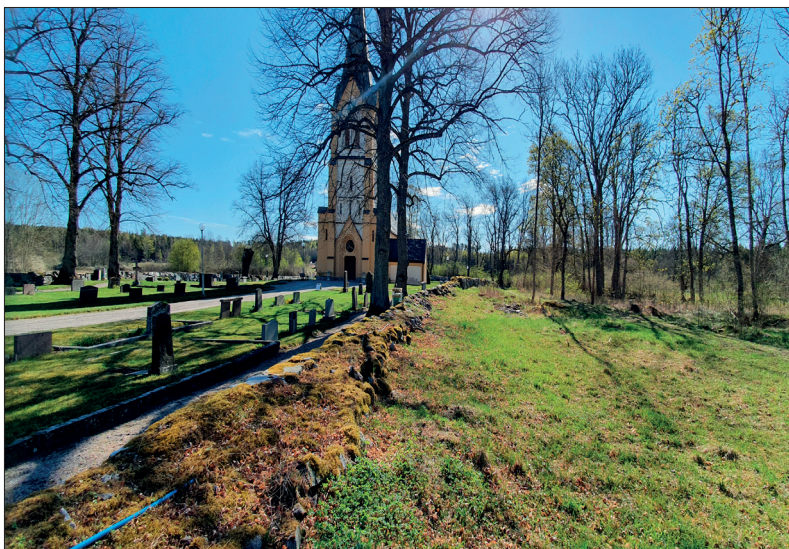
Före renovering bestod den aktuella sträckningen av en låg övermossad kallmur. Invändigt hade sträckningen karaktär av skalmur med 0,7-1,2 meter stora stenar och en närmast vertikal, cirka 0,6-0,8 meter hög insida. Stora

delar av utsidan var utrasad och bestod av ett mer varierat material i form av rundade, kantiga och spräckta stenar, cirka 0,3-1,0 m stora. Utsidan tycktes ha uppförts utan ett ordentligt skaltryck i form av större block, vilket förmodligen bidragit till den instabila konstruktionen. På ett flertal spräckta stenar noterades borrhål. Murens bredd varierade mellan cirka 1,10 och 2,10 meter.

*Det aktuella murpartiet mot sydost före renovering. I bakgrunden Helgarö kyrka. Foto: Lars Norberg 2020, Sörmlands Arkeologi AB.*

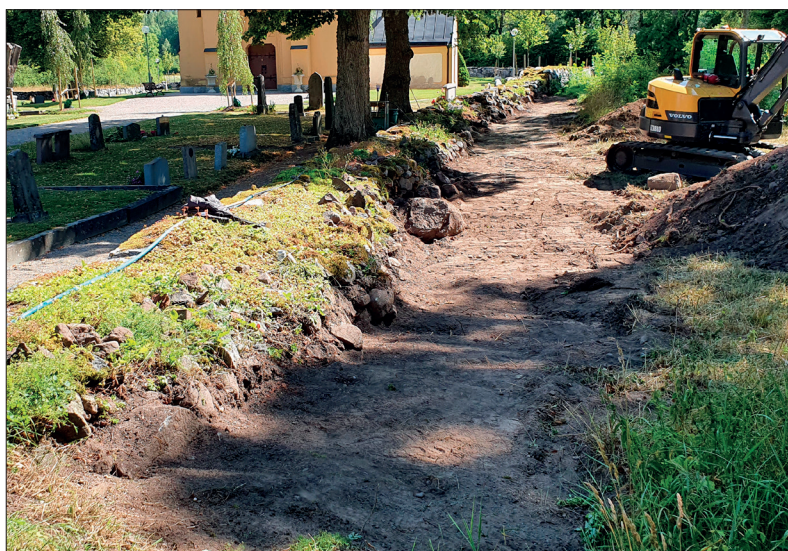
*Schakt 1 & murpartiet mot sydost före renovering. I bakgrunden Helgarö kyrka. Foto: Lars Norberg 2020, Sörmlands Arkeologi AB.*

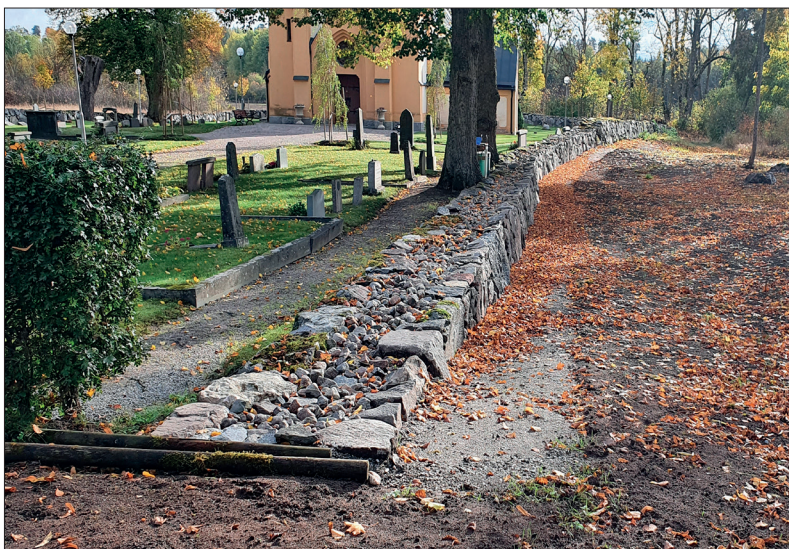
*Det renoverade murpartiet och återställda ytor mot sydost. I bakgrunden Helgarö kyrka. Foto: Lars Norberg 2020, Sörmlands Arkeologi AB.*

Efter avslutat arbete återställdes öppnade ytor. Vidare jämnades markytan till längs med det södra murpartiet. För att underlätta framtida underhåll och förhindra växtlighet, lades ett skikt med stenmjöl intill sträckningens utsida. Det öppnade schaktet och övriga insatser dokumenterades med RTK-GPS, beskrevs i text och fotograferades (bilaga 4 & 5).

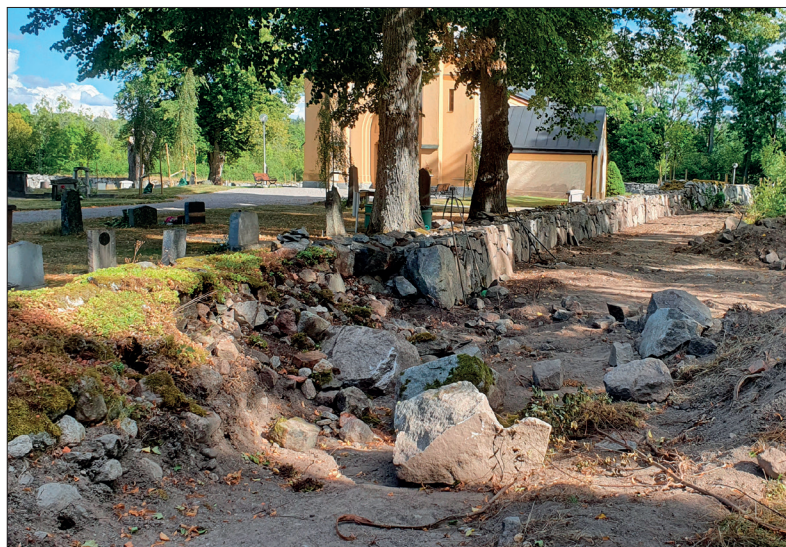
*Del av mursträckningen i samband med rivning. Foto mot öster: Lars Norberg 2020, Sörmlands Arkeologi AB.*

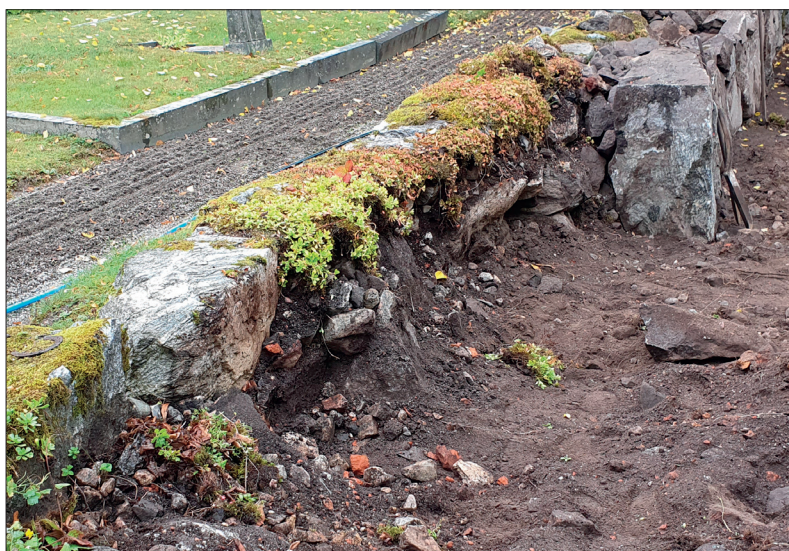
Det brandskadade teglet, byggnadsdetaljer av kalksten och bemålad puts samt delar av kopparkoppar härrör troligen från branden år 1686. Fynden antyder att byggnadsrester deponerats runtom kyrkomiljön efter branden. Vid olika tillfällen har byggnadsrester även hamnat i bogårdsmuren. Iakttagelsen indikerar att det tidigkristna gravmonumentet kan ha sitt ursprung i kyrkan och att det oavsiktligt hamnat i murfyllningen någon gång efter branden år 1686.

*Del av mursträckningen i samband med rivning. Notera teglet i rasmassorna. Foto mot öster: Lars Norberg 2020, Sörmlands Arkeologi AB.*

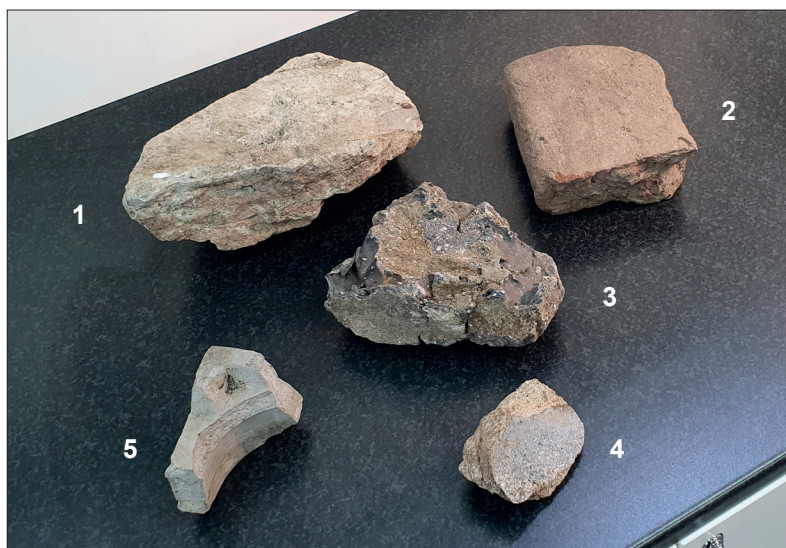
I murfyllningen påträffades relativt rikliga mängder sekundärbrända tegelstenar, fragment av kalkstensgolv, blågrå bemålad kalkstensputs, en del av ett kalkstensornament, en glassmälta, fragment av kopparplåt (tak) och järnskrot (bilaga 5). Därtill hittades en del modernt skräp som genomskinligt planglas (fönster), buteljer och plast.

*1. Rester av kalkstensgolv. 2. handslaget tegel. 3. Sekundärbränt tegel. 4. Blågrå bemålad kalkputs. 5. Del av ornament av kalksten. Fynden ej tillvaratagna. Foto: Lars Norberg 2020, Sörmlands Arkeologi AB.*
