Kalkbro kalkbrott

**Fornlämning Åker 350:1, Åker 9:1, Åker socken, Strängnäs kommun,
Södermanlands län. Arkeologisk undersökning.**

Nyare tid

Patrik Gustafsson Gillbrand

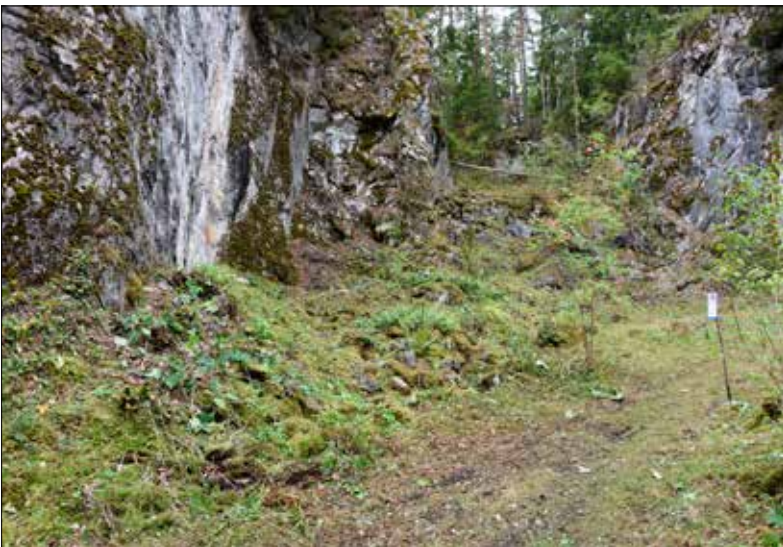
Figur 9. Rasmassor förekommer utmed alla väggar i brottet. I bild ser man ytan direkt väster om ingången. Bilden är tagen från sydöst. Foto: Patrik Gustafsson Gillbrand 2017, Sörmlands Arkeologi AB.

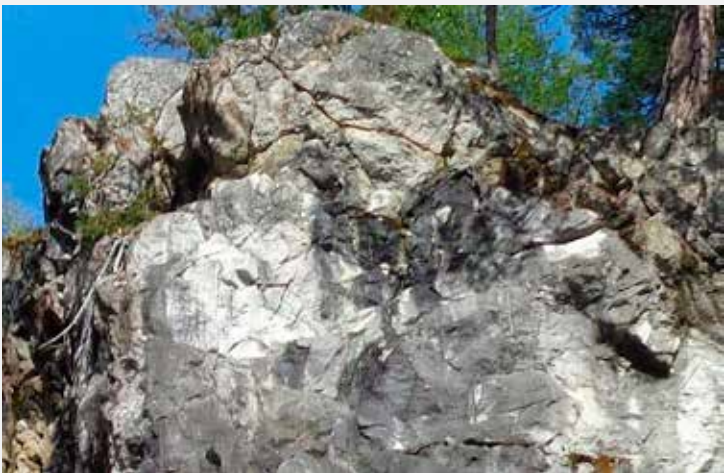
<p><i>Borrsår kunde iaktas på bergväggen nedanför det lösa blocket. Foto mot NNÖ: Lena Berg Nilsson 2017.</i></p>
6	Sprängning	<p>Löst material överst i brottet. På bergväggen kunde ett 30-tal borrhål iaktas.</p>

<p><i>På bergväggen nedanför det lösa materialet syns ett stort antal borrhål. Foto mot N: Lena Berg Nilsson 2017.</i></p>

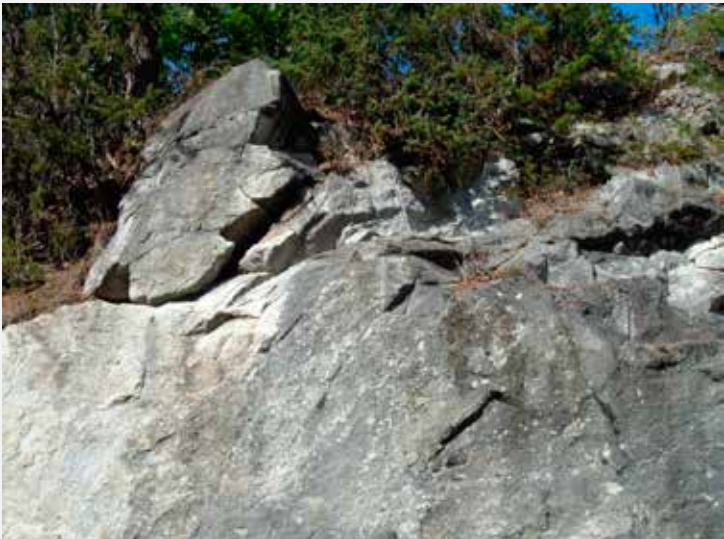
8	Sprängning samt troligen kallkilning	<p>Löst block där ca tio borrhål kunde iaktas i de övre partierna av bergväggen samt i de lägre delarna. Borrhålsdiametern i de lägre partierna är ca 2,5 cm. Bergväggen öster, samt mellan, partierna med borrhål är slätare och lätt konvex och bedöms vara bruten genom kallkilning.</p>

<p><i>Det lösa blocket till vänster i bild med flera borrhål synliga på bergväggens övre delar. Foto mot NNÖ: Lena Berg Nilsson 2017.</i></p>
9	Sprängning	<p>Löst material där borrhål kunde iaktas i bergväggen åt öster.</p>

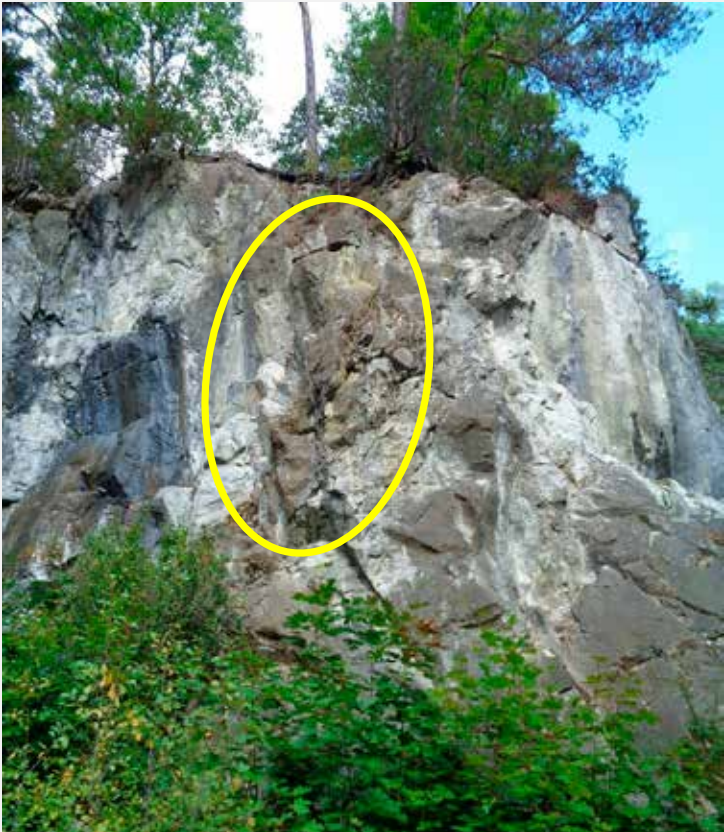
<p><i>Löst material i mitten av bilden (markerat med gult). Borrhspår kunde iaktas på bergväggen öster om detta. Foto mot N: Lena Berg Nilsson 2017.</i></p>

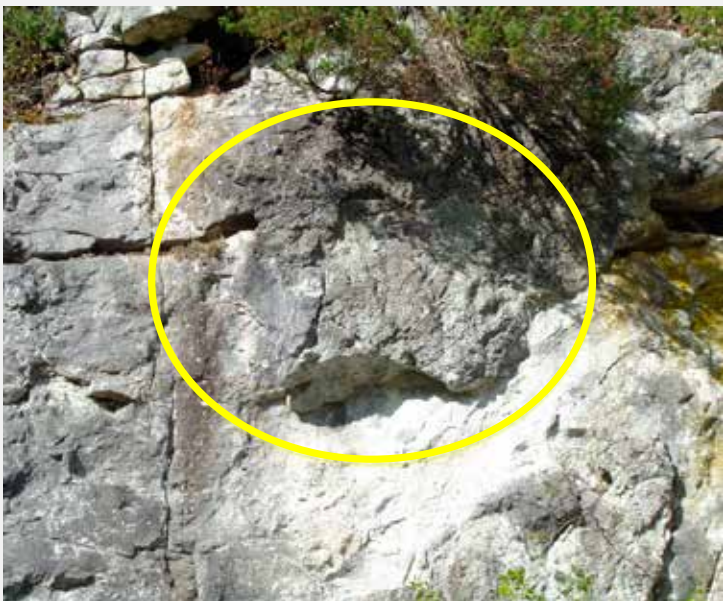
<p><i>Sannolikt tillmakad yta (markerad med gult) mellan nr 9 och nr 10. Foto mot N: Lena Berg Nilsson 2017.</i></p>
10	Sprängning	<p>Löst material, där ett borrhål kunde iakttas. Borrhålet kunde ej mätas men föreföll okulärt som såväl bredare som ojämnare än de övriga borrhål som iakttagits inom kalkbrottet.</p>

<p><i>Löst material där ett borrhål iakttagits. Foto mot N: Lena Berg Nilsson 2017.</i></p>

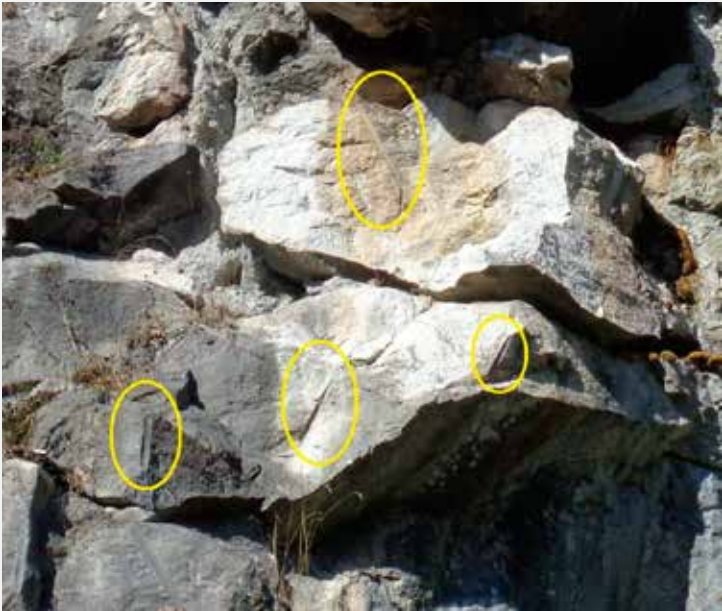
11	Sprängning	Löst material, där flera borrhål kunde iakttas.

<i>Löst material där fler borrhål (markerade med gult) kunde iakttas. Foto mot N: Lena Berg Nilsson 2017.</i>
12	Sprängning	Löst material, där flera borrhål kunde iakttas såväl på bergväggen nedanför som åt väster. Borrhålen i de nedre partierna hade en diameter på 2,5 cm.

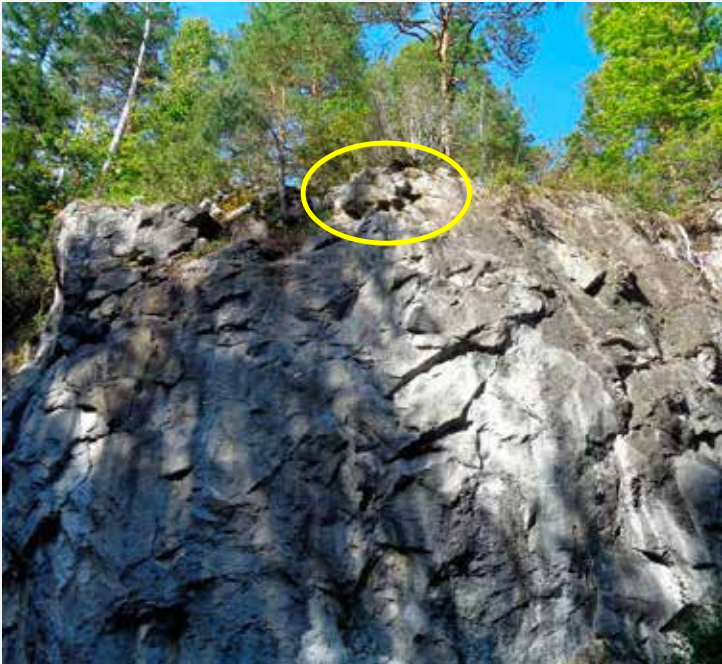
<i>Löst material (markerat med gult) på bergvägg där fler borrhål kunde iakttas. Foto mot NNV: Lena Berg Nilsson 2017.</i>

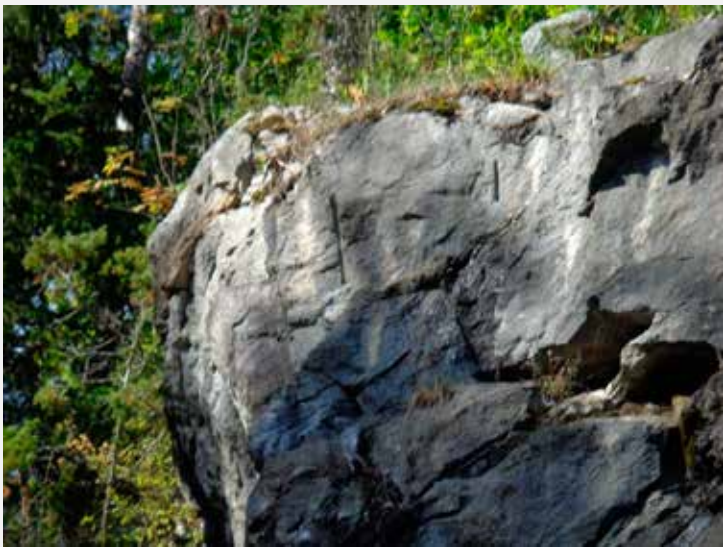
13	Sprängning	Löst block med tydliga borrhål.

<i>Löst block med tydliga borrhål. Foto mot NV: Lena Berg Nilsson 2017.</i>
14	Sprängning	Löst material utan brytningsspår. På bergväggen nedanför kunde dock borrhål iakttagas.

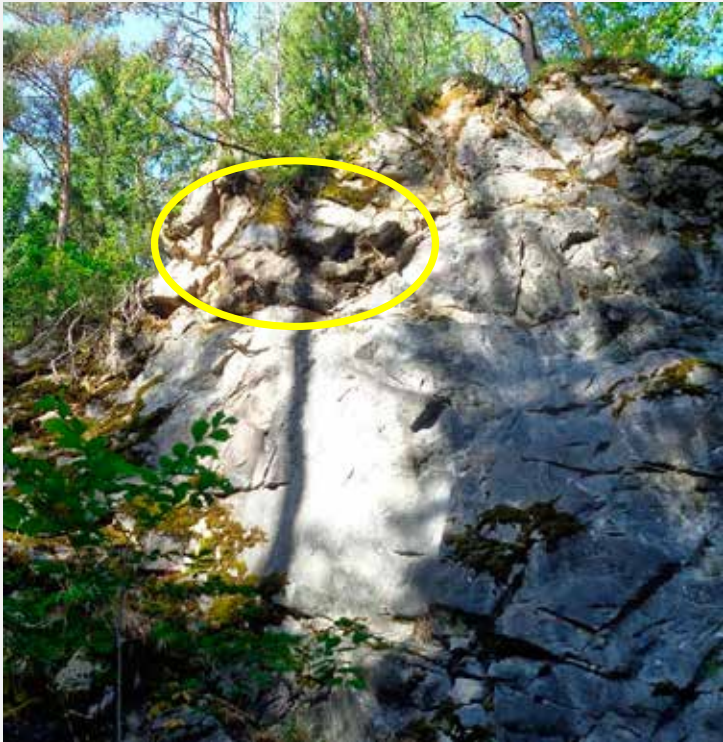
<i>Löst material där borrhål iakttagits i bergväggen nedanför. Foto mot NV: Lena Berg Nilsson 2017.</i>

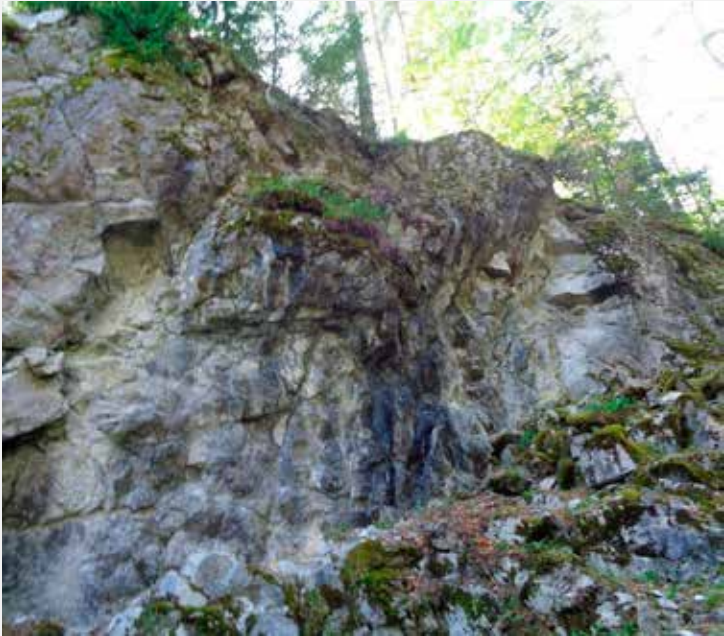
15	Troligen kallkilning	<p>Löst material där inga brytningsspår kunde iakttas. Att döma av bergväggens struktur och avsaknad av borrhål är den troligen i allt väsentligt kallkilad.</p>

<p><i>Troligen kallkilad bergvägg. Foto mot NV: Lena Berg Nilsson 2017.</i></p>
16	Troligen kallkilning	<p>Löst material där inga brytningsspår kunde iakttas. Att döma av bergväggens struktur och avsaknad av borrhål är den troligen i allt väsentligt kallkilad.</p>

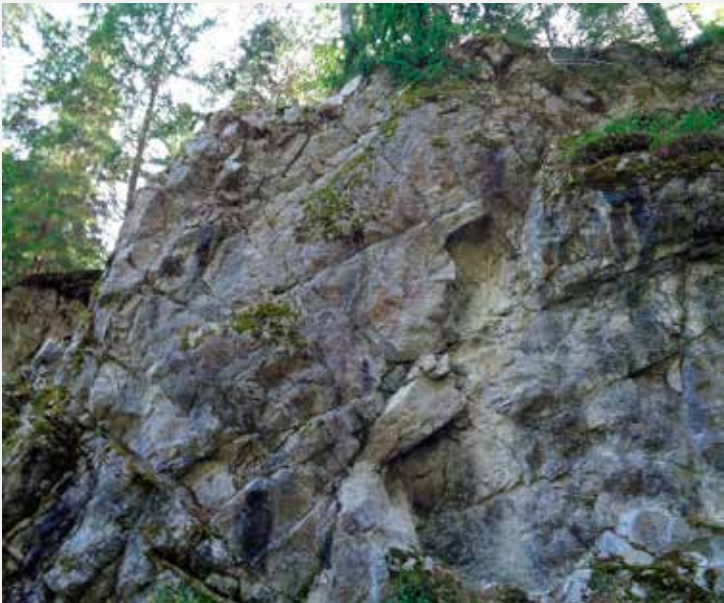
<p><i>Troligen kallkilad bergvägg. Foto mot NV: Lena Berg Nilsson 2017.</i></p>

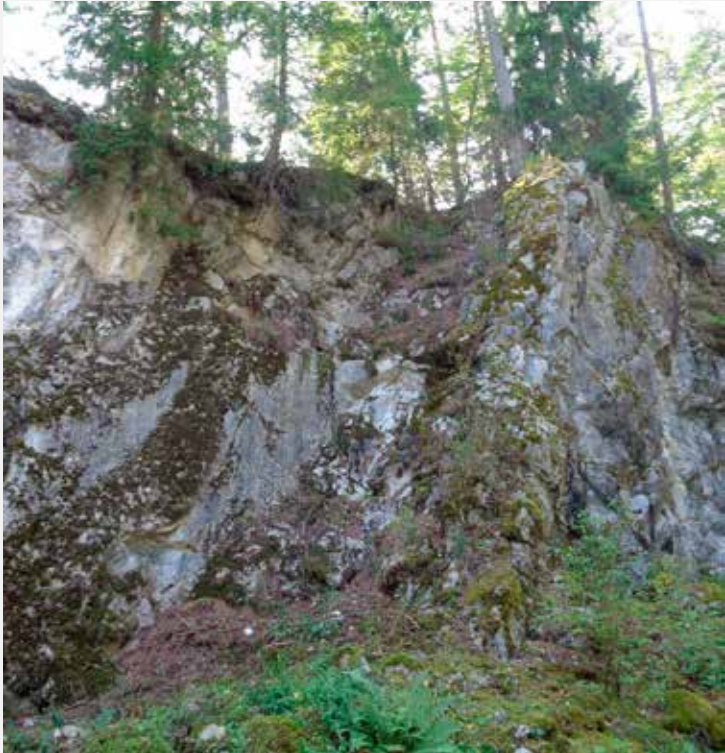
17	Troligen kalkkilning	<p>Löst material där inga brytningsspår kunde iaktas. Att döma av bergväggens struktur och avsaknaden av borrhål är den troligen i allt väsentligt kalkkilad.</p>

<p><i>Troligen kalkkilad bergvägg. Foto mot NV: Lena Berg Nilsson 2017.</i></p>
18	-	<p>Löst material där inga brytningsspår kunde iaktas.</p>

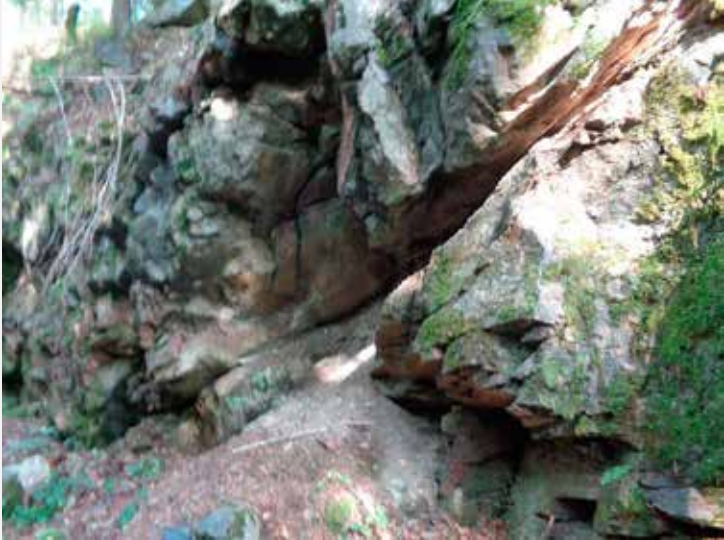
19	-	<p>Löst material där inga brytningsspår kunde iaktas.</p>

<p><i>Löst material utan brytningsspår. Foto mot Ö: Lena Berg Nilsson 2017.</i></p>
A	Tillmakning samt kalkkilning	<p>Område med ålderdomlig brytning, där såväl tillmakningsspår som spår efter kalkkilning kunde iaktas. I denna del av kalkbrottet är även skrotstenen generellt sett bestående av små och skiviga stycken.</p>
