# Biskopsgården, Karlstad

Arkeologisk undersökning i form av schaktningsövervakning  
inom RAÄ 30:1, Karlstads stad och kommun, Värmlands län

Värmlands Museum rapportserie 2019:15  
Författare: Johan Richardson

Dnr 19.270.0031

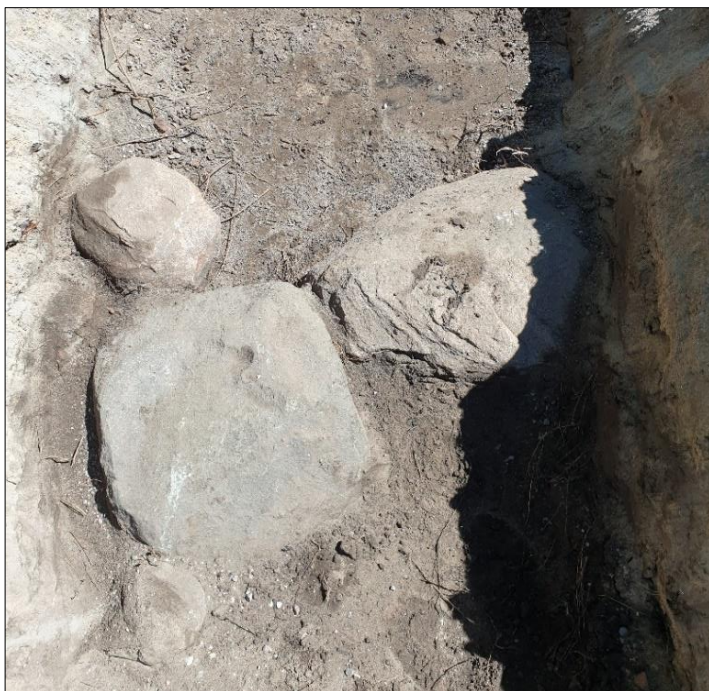
*Figur 8. Syllstensrad K12 efter framrensning. Foto från väster.*

I den centrala delen av schakt 1 framkom en syllstensrad som låg i en nord/nordostlig-syd/sydvästlig riktning och vilken fortsatte bortom schaktets begränsning i båda riktningar (se figur 7 och 8). Syllstensraden framkom ca 0,60 m under dagens markyta och bestod inom schaktet av fem kantiga men relativt plana stenar som mätte mellan 0,12–0,60 m i storlek. Vid framrensning av konstruktionen framkom fynd i form av obrända djurben (5 st.), varav en var en tand, en järnspik, ett kritpipsfragment, en glasskärva samt två keramikskärvor, varav en var rödgods. Efter att konstruktionen dokumenterats plockade stenarna bort och då visade det sig att kulturlagret K6 förekom även under syllstensraden, vilket tyder på att det torde utgöra två separata lager, vilket dock inte kunde klargöras vid undersökningstillfället. Vid handgrävning av detta lager framkom två skärvor av yngre rödgods under stensyllen.

| Kontext | Schakt | Typ | Beskrivning | Tolkning |
|---|---|---|---|---|
| 12 | 1 | Konstruktion | Syllstensrad i NNO-SSV riktning i centrala delen av schakt 1, ca 1 m V om syllstensrad K13 och ca 0,60 m under dagens markyta och vilken fortsatte bortom schaktet i båda riktningar. Syllstensraden bestod inom schaktet av fem kantiga men relativt plana stenar som mätte mellan 0,12–0,60 m i storlek. Vid framrensning av konstruktionen framkom fynd i form av obrända djurben, en järnspik, ett kritpipsfragment, en glasskärva samt två keramikskärvor, varav en var rödgods. Kulturlagret K6 förekom även under syllstensraden. | Syll för byggnad, sannolikt 1700-tal. |

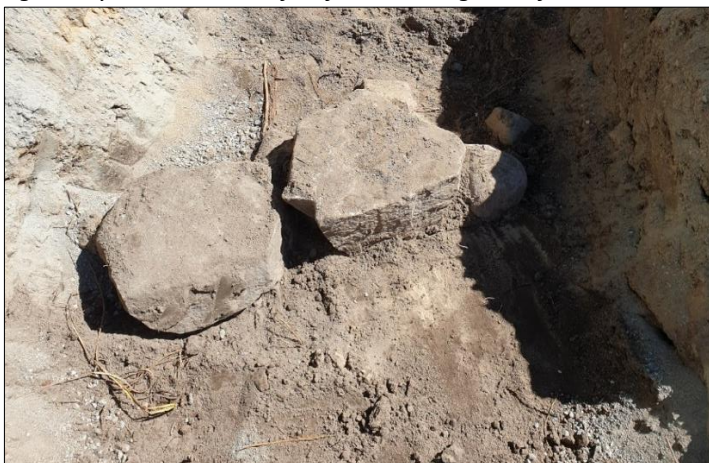
*Figur 9. Syllstensrad K13 efter framrensning. Foto från öster.*

Ca 1,2 m öster om syllstensrad K12 framkom ytterligare en rest av en syllstensrad (**K13**) som låg i en nord/nordostlig-syd/sydvästlig riktning tvärs genom schaktet och likaledes ca 0,60 m under dagens markyta (se figur 7 och 9). Anläggningen bestod av fem kantiga men relativt plana stenar som mätte mellan 0,12–0,35 m i storlek och ca 0,10–0,27 m höga (se figur 8). Efter att konstruktionen dokumenterats plockades stenarna bort. Kulturlager K6 framkom till ett djup av ca. 0,07 m under stenarna, vilket understryker sannolikheten att detta lager utgjort två separata lager och att stensyllarna är samtida. Anläggningen var något mer fragmentarisk än K12 och kan utifrån stenstorlek tolkas höra till en mindre byggnad. Inga fynd framkom vid handrensning i anslutning till anläggningen.

| Kontext | Schakt | Typ | Beskrivning | Tolkning |
|---|---|---|---|---|
| 13 | 1 | Konstruktion | Syllstensrad i NNO-SSV riktning i centrala delen av schakt 1, ca 1 m Ö om syllstensrad K12 och ca 0,60 m under dagens markyta. Anläggningen utgjordes av fem kantiga men relativt plana stenar som mätte mellan 0,12–0,35 m i storlek och ca 0,12–0,27 m höga. Kulturlager K6 framkom till ett djup av ca. 0,07 m under stenarna. Inga fynd framkom vid handrensning i anslutning till anläggningen. | Syll för byggnad, sannolikt 1700-tal. |

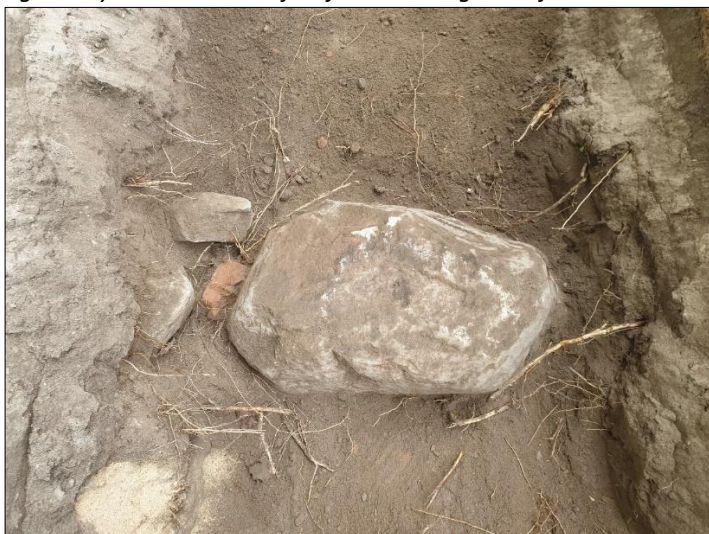
*Figur 10. Syllstensrad K14 efter framrensning. Lodfoto.*

Syllstensraden bestod av tre naturstenar samt en fragmentarisk tegelsten som framkom mellan 0,60–0,70 m under dagens gårdsyta (se figur 10). Stenarna var kantiga och mätte mellan 0,10 – 0,64 m i storlek. Vid framrensning av konstruktionen framkom fynd i form av ett kritpipsfragment (skaft), en keramikskärva (flintgods) samt en glasskärva. Efter dokumentation plockades stenarna bort. Under konstruktionen framkom kulturlager till ett djup av 0,05 m under stenarna.

| Kontext | Schakt | Typ | Beskrivning | Tolkning |
|---|---|---|---|---|
| 14 | 2 | Konstruktion | Syllstensrad i Ö-V riktning, fortsätter bortom schaktets begränsning. Framkom 0,6–0,7 m under dagens marknivå. Syllstensraden bestod i schaktet av tre kantiga naturstenar som mätte mellan 0,17–0,65 m i storlek samt en fragmentarisk tegelsten. Vid framrensning av konstruktionen framkom fynd i form av ett kritpipsfragment (skaft), en keramikskärva samt två glasskärvor. Under konstruktionen framkom kulturlager till ett djup av 0,05 m under stenarna. | Syll för byggnad, sannolikt 1700-tal. |
