Gripsholms ståthållarflygel

Fornlämning Kärnbo 38:1, Gripsholms slott 1:1, Kärnbo socken, Strängnäs kommun, Södermanlands län. Arkeologisk förundersökning.

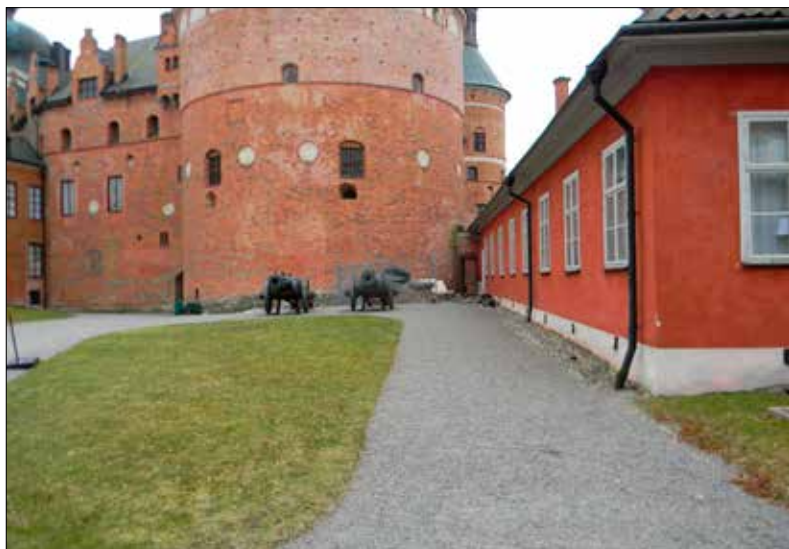
Figur 2. Södra hörnet av den yttre borggården. Förundersökningsområdet återfinns längst ned i bild mellan Griptornet till vänster och Ståthållarflygeln till höger. Bilden är tagen från nordväst. Foto: Patrik Gustafsson Gillbrand 2016, Sörmlands Arkeologi AB.

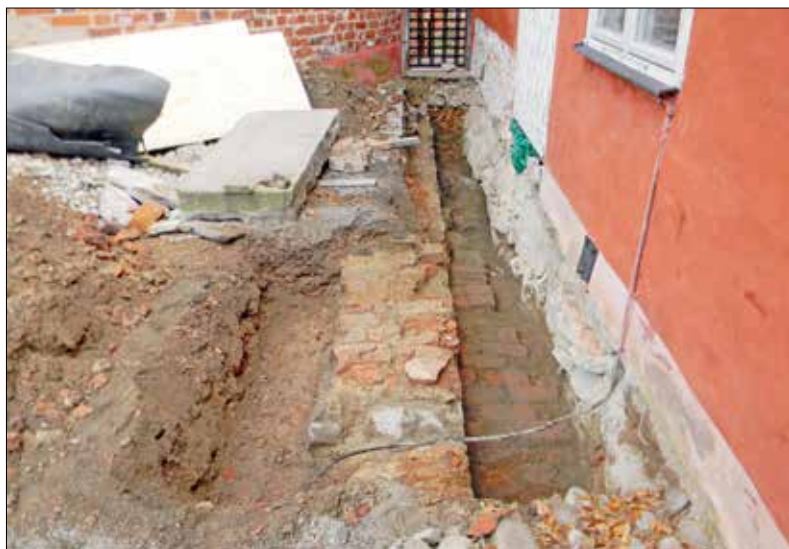
Figur 4. Schakt 1 efter upprensning. I bilden ser man en mur och ett tegelgolv. Bilden är tagen från nordväst. Foto: Patrik Gustafsson Gillbrand 2016, Sörmlands Arkeologi AB.

Schakt 1 följde utsidan av Ståthållarflygeln och var totalt 7,8 meter långt, 1-1,9 meter brett och 0,7-1 meter

djupt (figur 4 & bilaga 2-4 & 7-8). I schaktets hela längd framkom en grundmur (A1) samt ett fragmentariskt tegelgolv (A2).

I det yttre schaktets (schakt 1) hela längd, fanns en grundmur uppbyggd av kalkbruksfogad natursten med tuktad sten därovan samt med ett bevarat krön av stortegel (**A1**). Tegelstenarna var lagda med kopp-

sidan (kortändan) utåt och var parställda. Muren var cirka 10 meter lång, 0,65 meter bred och 0,6 meter hög och återfanns cirka 0,20 meter under markytan. I dess norra ände vek den av in under Ståthållarflygeln. Här saknades dock tegelsten och utgjordes endast av kalkbruksmurade grundstenar (figur 5 & bilaga 8).

Mellan murens västra sida och flygelns yttervägg fanns rester efter ett bevarat tegelgolv inom en cirka 2,9 meter lång och 0,6 meter bred yta (**A2**). På murens insida, invid tegelgolvet, fanns rester av vit kalkputs bevarat. Allt tegel var av typen stortegel (figur 5 & bilaga 3, 6 & 7-8).

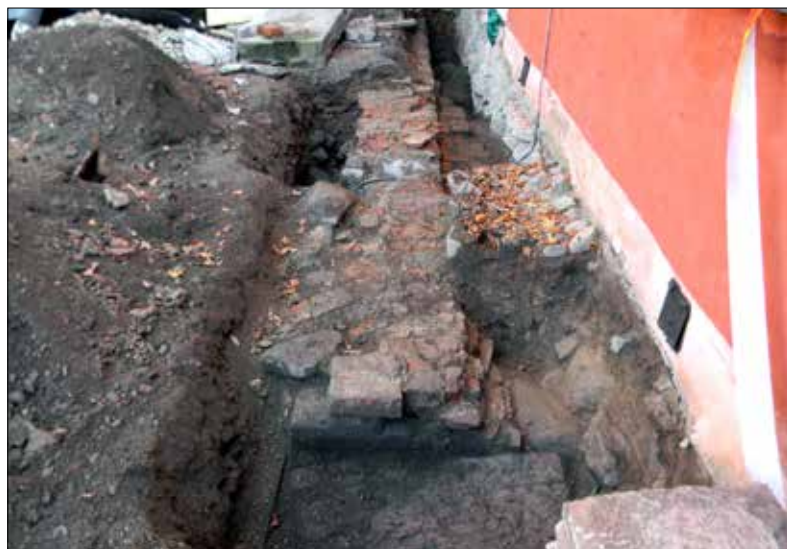
Figur 5. Vid förundersökningen förlängdes schakt 1 cirka 3 meter åt nordväst. Här påträffades ett murhörn. Muren befanns även vika av in under Ståthållarflygeln åt väster. Här fanns dock endast murens grundstenar kvar. Muren bör ha utgjort väggarna till en byggnad. Närmast i bild kan man ana en kalkstensplatta in situ. Bilden är tagen från nordväst. Foto: Patrik Gustafsson Gillbrand 2016, Sörmlands Arkeologi AB.

Eftersom det visade sig att muren fortsatte åt nordväst, förlängdes schaktet med ytterligare 2,8 meter. Det förlängda schaktets bredd var mellan 1-1,6 meter och grävdes ned till mellan 0,2-0,4 meter från markytan. Muren fortsatte i ytterligare 1,9 meter, där ett hörn till muren påträffades. Därför breddades schaktet in mot flygelns yttervägg och muren kunde följas i ytterligare 0,5 meter åt väster. Här fanns dock endast den kalkbruksfogade grundmuren av natursten bevarad (figur 5, bilaga 3 & 7-8).

Direkt norr om muren påträffades en cirka 0,8x0,8 meter stor kalkstensplatta som låg i anslutning till överkanten av murens grundläggningsstenar, cirka 0,4 meter under markytan. Kalkstensplattan har förmodligen ingått i en stenbeklädd gårdsplan samtida med muren (figur 5, bilaga 3 & 7-8).

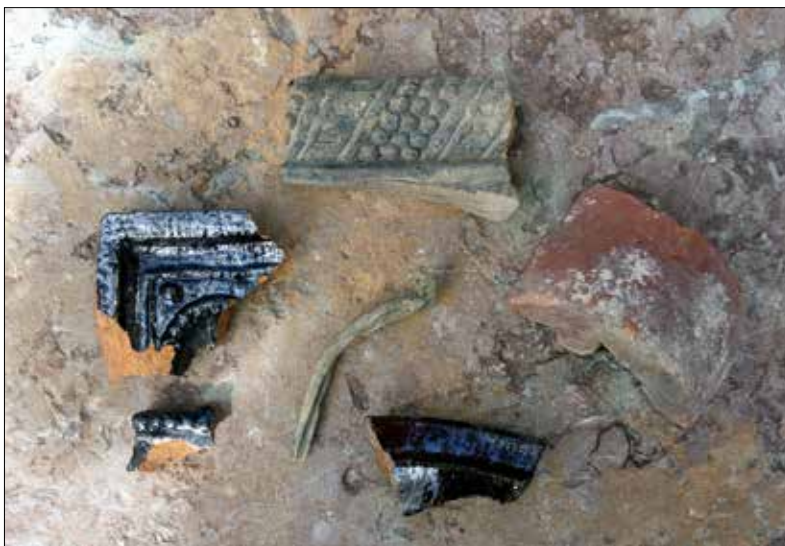
Figur 6. Fynd som påträffades raseringslagret som täckte muren i schakt 1. Till vänster två bitar av svartglaserat kakel från 1500-talets slut. Överst ett sekundärbränt kakelfragment från samma tid. I mitten bly till ett fönster. Till höger ett fragment av taktegel av munktyp som förekom från senmedeltiden fram till 1600-talet. Längst ned en skärva yngre rödgods från 1500-talet. Fynderna sparades ej. Foto: Patrik Gustafsson Gillbrand 2016, Sörmlands Arkeologi AB.

I fyllnadslagren i det yttre schaktet framkom enstaka fynd av svartglaserat kakelugnskakel med bårder i relief. Därtill framkom en bit av ett krön till en kakelugn med snedställda band med ramar varvat med en bård med knoppar däremellan. Kaklet kan utifrån ornamentik och glasyr dateras till 1500-talets slut (figur 6). Liknande kakel finns för övrigt på en stående kakelugn i salen utanför Hertig Karls kammare inne i slottet.

Därtill påträffades fragment av fönsterglas, bitar av blyinfattning till fönster samt taktegel av munk- och nunnetyp (figur 6). Typen av taktegel var i bruk från medeltid fram till 1600-talet för att sedan fasas ut till förmån för vingtegel (<http://www.byggnadsvard.se/byggnadskultur/tak/tegelpannan-en-svensk-klassiker>).

I raseringslagret som täckte kalkstensplattan i schakt 1 påträffades en skärva yngre rödgods med brungrön något skrovlig glasyr med silvriga stänk (figur 6). Keramiktypen kan förmodligen dateras till 1500-talet.

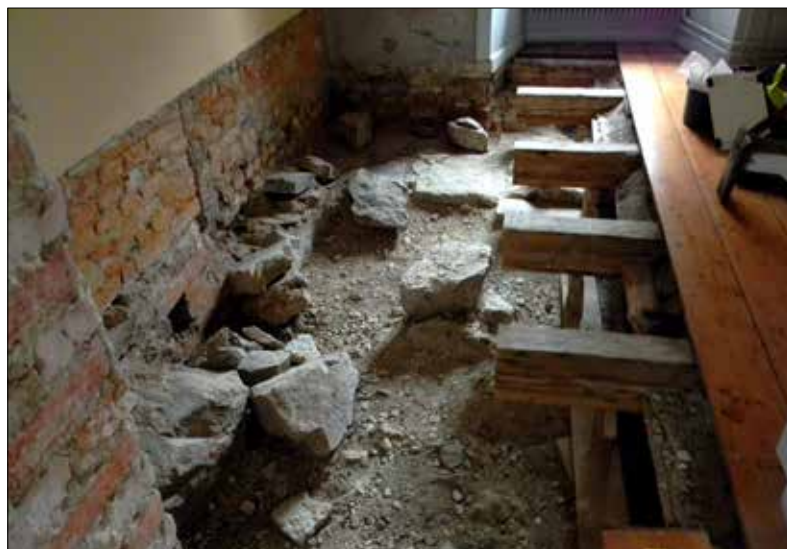
Figur 7. Översikt av schakt 2 som återfanns i det sydöstra rummet inne i Ståthållarflygeln. I bildens bakre del kan man ana den påträffade muren av flata stenar. Övriga stenar tillhör fundament till Ståthållarflygeln. Bilden är tagen från nordväst. Foto: Patrik Gustafsson Gillbrand 2016, Sörmlands Arkeologi AB.

Schakt 2 upptogs i det sydöstra rummet inne i Ståthållarflygeln under ett befintligt trägolv (figur 7 & bilaga 2-4 & 7-8). Schaktytan uppgick till en storlek om 5x2 meter och grävdes cirka 0,5 meter ned under golvet. Större delen av ytan bestod av utfyllnadsmaterial i form av kalkbrukskross med inslag av sten och tegelkross. I rummets nordvästra och sydöstra delar återfanns murbasen till flygelns väggar.

I den sydöstra delen av schaktet fanns en cirka 2 meter lång och 1,5 meter bred yta av kalkbruksmurade stenar (A4). Inga fynd eller daterbart material påträffades i schakt 2.

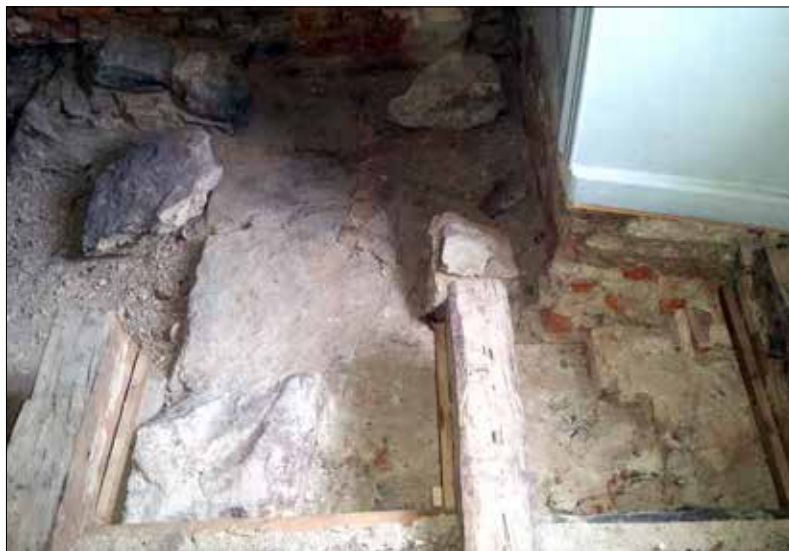
Figur 8. Den påträffade muren i schakt 2. Notera att de flesta av stenarna är flata utom stenen mellan golvbjälkarna längst ned till vänster i bild. Bilden är tagen från väster. Foto: Patrik Gustafsson Gillbrand 2016, Sörmlands Arkeologi AB.

I den sydöstra delen av schakt 2 fanns ett parti av ytterligare en mur bevarad. Den bestod av en cirka 2 meter lång och 1,5 meter bred yta av kalkbruksmurade tuktade stenar, cirka 0,5 meter stora (**A4**). Alla stenar var flata utom en som var cirka 0,15 meter högre och ore-gelbundet tuktad i ytan.

Direkt söder om den högre stenen fanns en yta av kalkbruk med negativa avtryck av både sten och tegelsten som visar att muren har varit högre. Fyllnadsmaterial avlägsnades nordväst om murstenarna, vilka de befanns vara mellan 0,3-0,5 meter tjocka (figur 8 & bilaga 3, 6 & 7-8). Om muren fortsätter till ståthållarflygelns södra

yttervägg bör den vara cirka 2,6 meter tjock. Utifrån konstruktionen och stenarnas storlek kan man sluta sig till att det rör sig om grunden till en mycket kraftig stenmur.

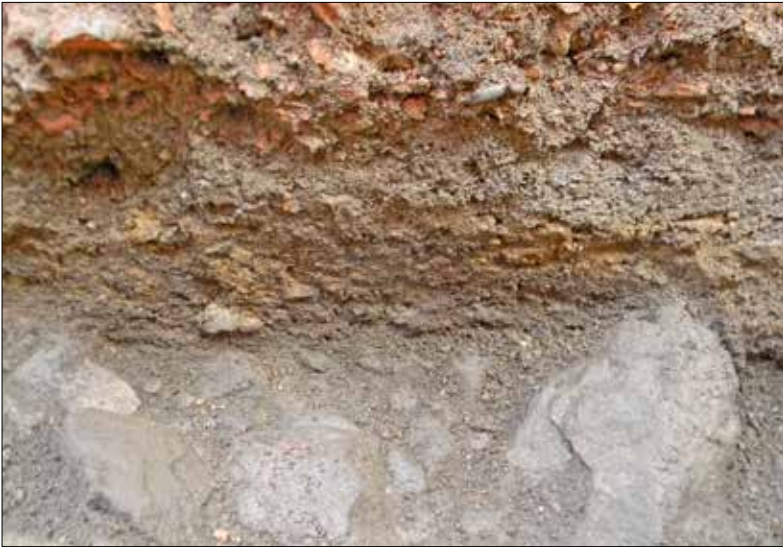
Figur 1. Kullerstensbeläggning (A3) i Ruta 3 i schakt 1 som täcks av olika utfyllnads- och raseringslager. Kullerstenarna kan utifrån stratigrafin dateras till tiden före muren (A1). Bilden är tagen från väster. Foto: Patrik Gustafsson Gillbrand 2016, Sörmlands Arkeologi AB.

Direkt öster om muren påträffades i schakt 1 (Ruta 3) en yta som bestod av tätt lagda, cirka 0,05-0,15 meter stora, stenar (**A3**). Stenarna återfanns cirka 0,7 meter under dagens markyta på en nivå som motsvarade undersidan av murens nedersta skift av sten. Förmodligen rör det sig om en kullerstenläggning som bör vara äldre än muren (figur 5 & bilaga 3, 6 & 7-8).

Eventuellt fanns rester efter en äldre kullerstenbeklädd markyta (A3) som verkar föregå den påträffade byggnaden stratigrafiskt inom den yttre borggården. Därmed kan den vara anlagd under Gustav Vasa eller något tidigare.

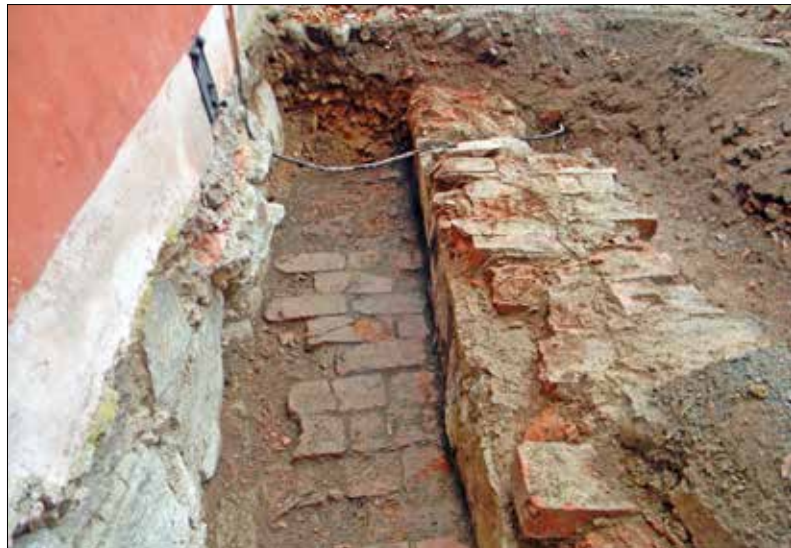
Figur 2. Detalj av muren (A1) och tegelgolvet (A2). Bilden är tagen från sydöst. Foto: Patrik Gustafsson Gillbrand 2016, Sörmlands Arkeologi AB.

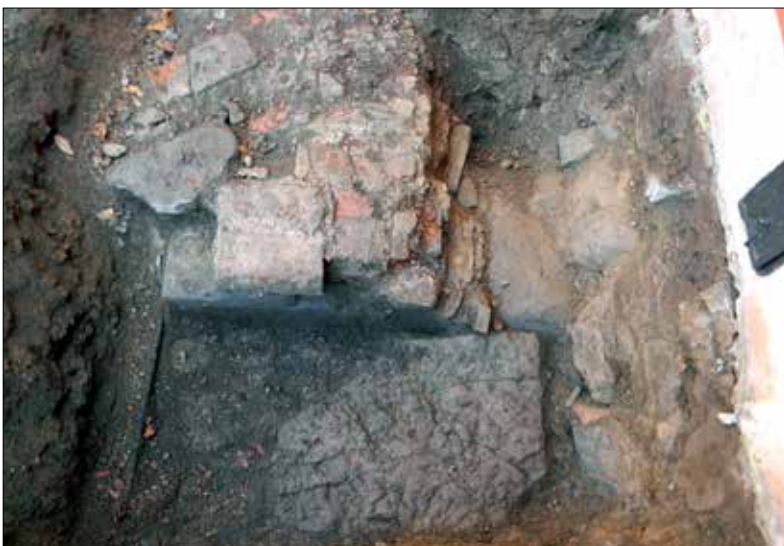
Figur 3. Murens hörn och de bevarade grundstenarna (A1). Direkt norr om muren framkom även en kalkstensplatta som troligen utgör en stenbeklädd gårdsplan framför byggnaden. Bilden är tagen från nordväst. Foto: Patrik Gustafsson Gillbrand 2016, Sörmlands Arkeologi AB.

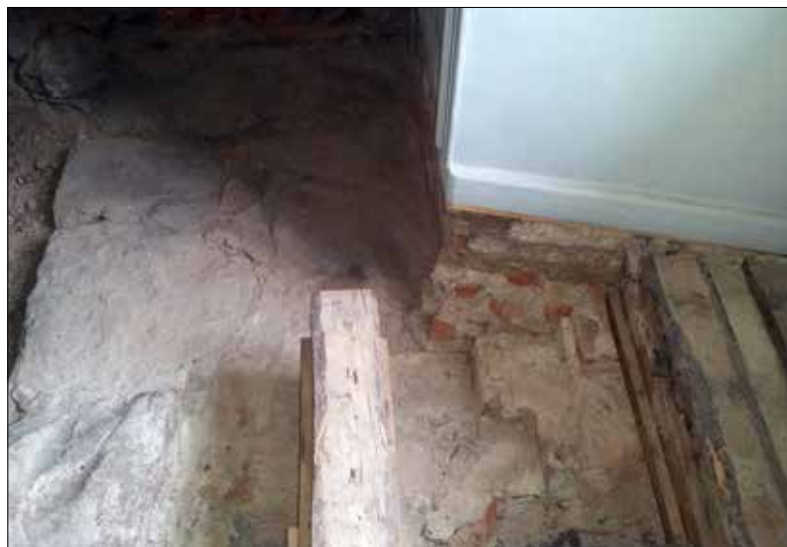
Figur 4. Detalj av muren i schakt 2 (A4). Till höger syns rester av tegelstenar som delvis täckt stenmuren. Bilden är tagen från väster. Foto: Patrik Gustafsson Gillbrand 2016, Sörmlands Arkeologi AB.

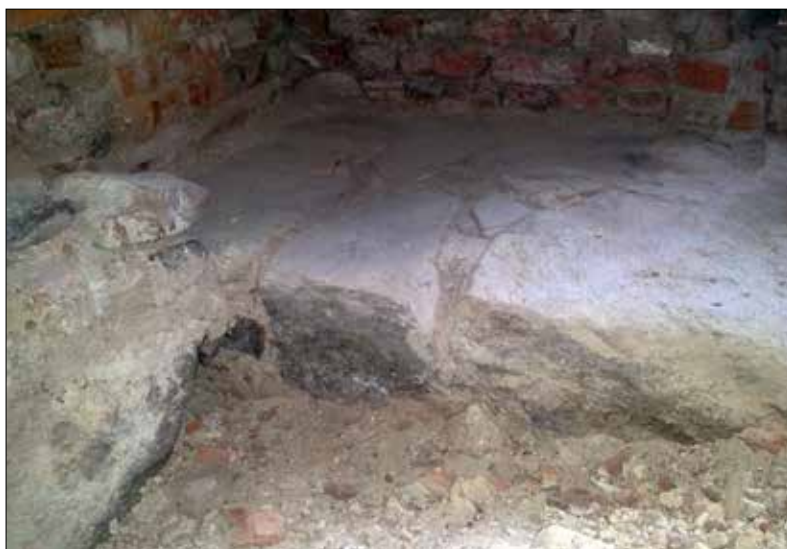
Figur 5. I samband med att murens insida grävdes fri från tegel- och kalkbrukskross kunde man se att stenarna var kraftiga till sin tjocklek. Bilden är tagen från nordväst. Foto: Patrik Gustafsson Gillbrand 2016, Sörmlands Arkeologi AB.

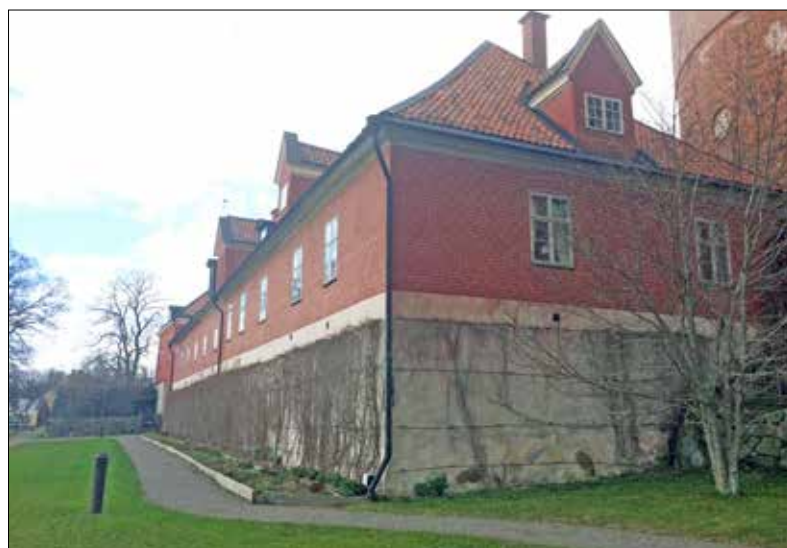
Figur 6. Sydvästra hörnet av Ståthållarflygeln. Notera den höga terrassen som byggnaden är uppförd på. I dess nedersta del kan man ana att terrassens är uppförd i sten som tittar fram ur putsen. Förmodligen utgör terrassen den undre delen av den västra sträckmuren. Bilden är tagen från sydväst. Foto: Patrik Gustafsson Gillbrand 2016, Sörmlands Arkeologi AB.
