arkivrapport

Fornlämningarna Ytterselö 147:1-2, 148:1, 150:1-2, 152:1, 153:1, 192:1 & 198:1, Ytterselö socken, Strängnäs kommun, Södermanlands län. Arkeologisk undersökning i form av schaktningsövervakning och särskild åtgärd i form av arkeologisk kontroll.

Ingeborg Svensson

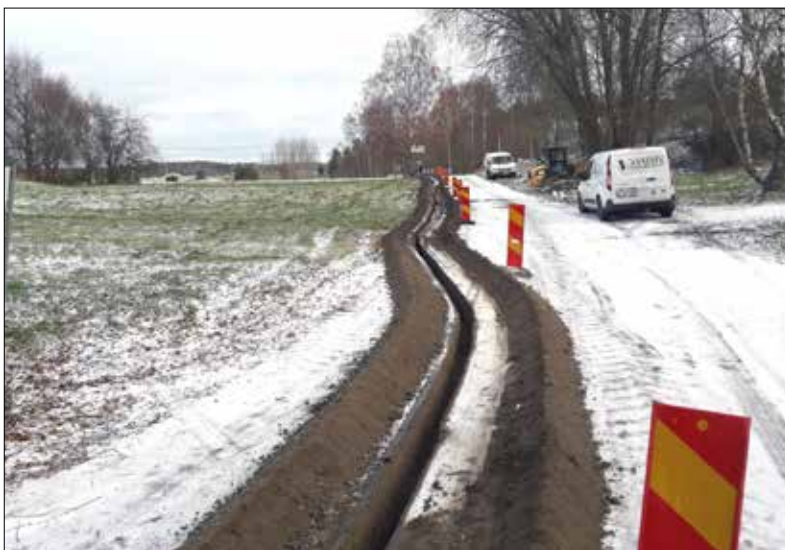
Fräsfåran från Överselövägen i bakgrunden och längs med Håstahagevägen genom Ytterselö 147:1 (område 1). Bilden är tagen från sydväst. Foto: Ingeborg Svensson 2017, Sörmlands Arkeologi AB.

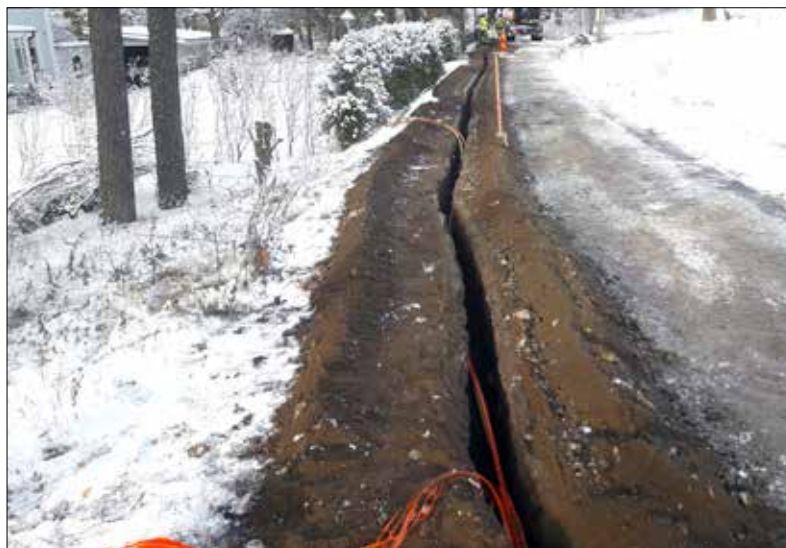
Den mellersta delen av fräsfåran, sträckningen förbi Ytterselö 148:1 och villatomterna längs med Håstahagevägen (område 1). Bilden är tagen från sydöst. Foto: Ingeborg Svensson 2017, Sörmlands Arkeologi AB.

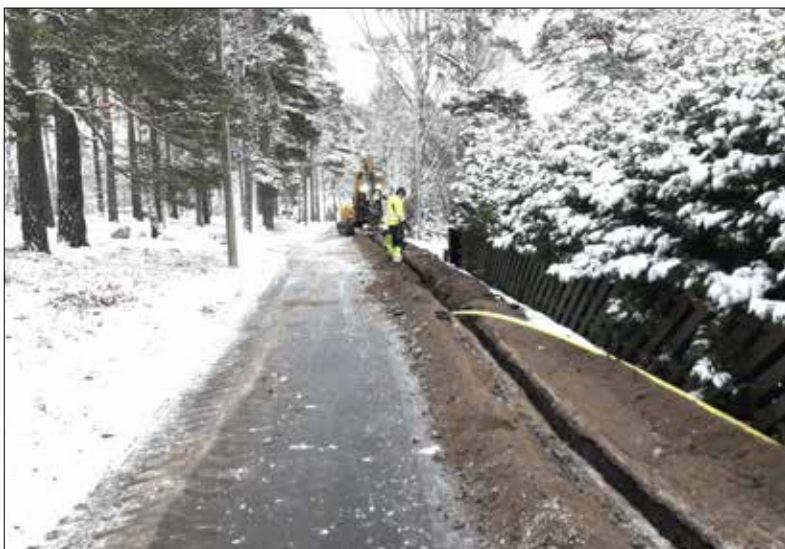
Den nordvästra delen av schaktet genom Östa hage (område 1). Bilden är tagen från västnordväst. Foto: Ingeborg Svensson 2017, Sörmlands Arkeologi AB.

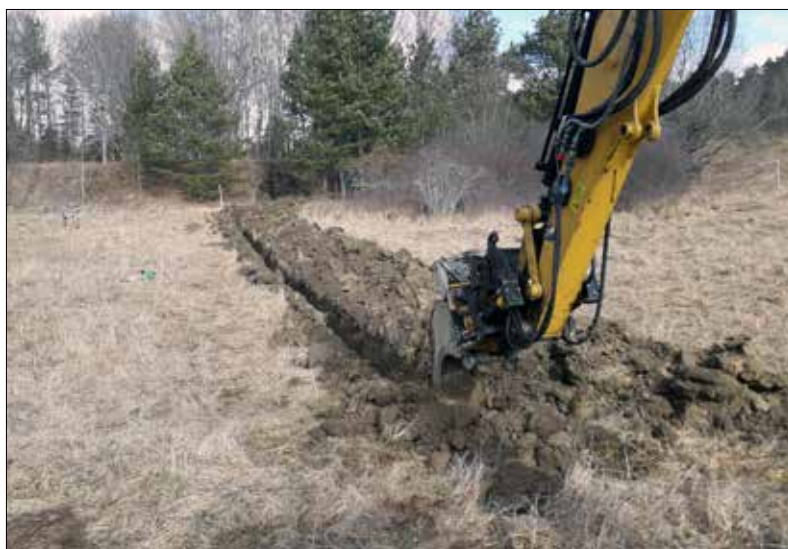
Schaktet för ny fiberkabel grävdes i betesmarken väster om Ytterselö 153:1 (område 2). Bilden är tagen från sydsydöst. Foto: Ingeborg Svensson 2018, Sörmlands Arkeologi AB

den förändrade ledningsdragningen övervakades av arkeolog och länsstyrelsen informerades om förfarandet via telefonsamtal (20180327) och e-post (20180328). Schaktet var cirka 25 meter långt, 0,40 m brett och 0,45 m djupt. Under vegetationsskiktet och matjorden framkom gulgrå lera (opåverkad marknivå). *Inga spår av förhistoriska aktiviteter i form av anläggningar och/eller fynd kunde iaktas i schaktet.*

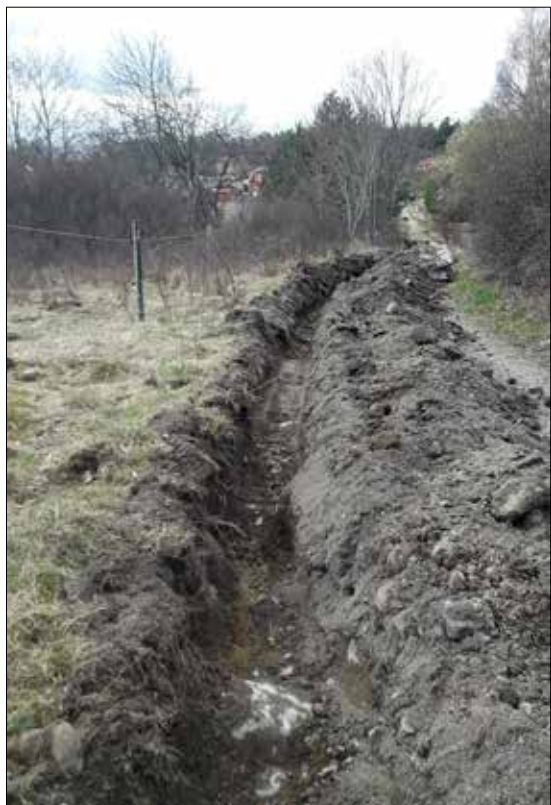
Schaktet längs med vägen nordväst om Ytterselö 153:1 (område 2). Bilden är tagen från väggkorsningen i östnordöst. Foto: Ingeborg Svensson 2018, Sörmlands Arkeologi AB.

I det schakt som grävdes längs med grusvägen förbi Ytterselö 153:1 utgjordes fyllningen av ett uppbyggnadslager för vägen i form av sten, grus och stenblock samt inslag av tegel. I svackan i väster framkom grågul lera i botten av schaktet, medan jordarten i backen upp mot höjdpartiet och på detsamma utgjordes av stenig/grusig morän och berg (opåverkad marknivå). *Inga spår av förhistoriska aktiviteter i form av anläggningar och/eller fynd kunde iaktas i schaktet.*

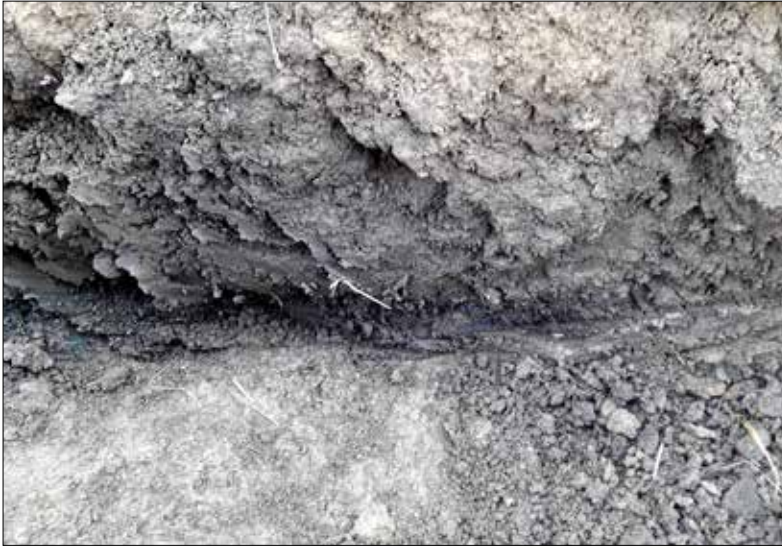
I slutet av april år 2018 genomfördes den arkeologiska schaktningsövervakningen av de sträckor som grävdes invid vägarna i området. I den del av schaktet som grävdes i anslutning till Ytterselö 192:1 framkom *en del av en härd*. Anläggningen syntes i schaktkanten som en skålformad nedgrävning, med en fyllning av svart något humös silt med inslag av kol, sot och skörbränd sten. I samma schakt iaktogs ett par cirka 0,40 meter stora stensamlingar bestående av cirka 0,20 meter stora stenar. Inga mörkfärgningar kunde iaktas i anslutning till stenarna. *Möjligen kan det röra sig om eventuella stolphål*. I övrigt utgjordes jordarten under vegetationsskiktet och matjorden av grågul lera.

Härden syntes i schaktväggen som en svart, sotig kollins med inslag av skörbränd sten mot botten av schaktet (område 2). Bilden är tagen från väst. Foto: Ingeborg Svensson 2018, Sörmlands Arkeologi AB.

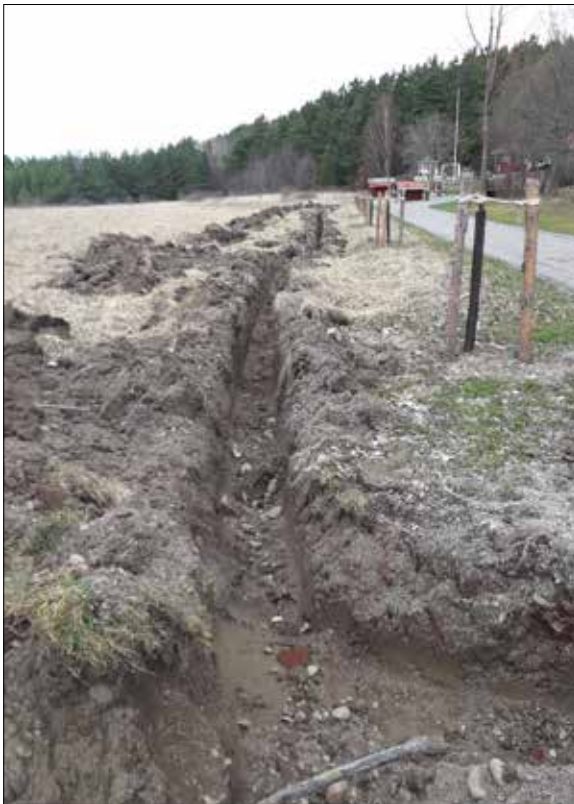
För att inte skada den nyplanterade allén grävdes schaktet i anslutning till Ytterselö 192:1 en bit från väggkanten (område 2). Bilden är tagen från sydöst. Foto: Ingeborg Svensson 2018, Sörmlands Arkeologi AB.

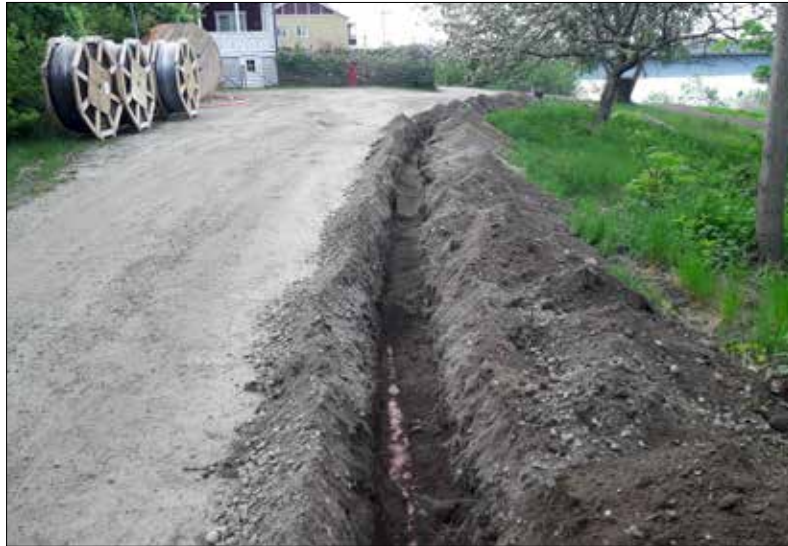
Den sydöstra delen av schaktet längs med vägen invid Ytterselö 152:1 (område 3). I botten av schaktet syns markeringen (rosa) för en VA ledning. Bilden är tagen från nordväst. Foto: Ingeborg Svensson 2018, Sörmlands Arkeologi AB.

Schaktningsövervakningen genomförde under maj månad år 2018 och omfattade sammanlagt en sträcka om lite drygt 70 meter. Schaktet förlades i väggkanten på södra sidan om vägen och uppgick till en bredd om cirka 0,40 meter. Djupet varierade mellan 0,40 och 0,50 meter. Fyllningen i schaktet utgjordes av ett uppbyggnadslager för vägen i form av grus, singel och gul sand. I en del av schaktet framkom ett sedan tidigare grävt schakt för en VA ledning. Schaktet rensades under arbetets gång, beskrevs i text och mättes in med RTK/GPS. Fotodokumentation utfördes genomgående (se bilaga 6 & 7). *Inga spår av förhistoriska aktiviteter i form av anläggningar och/eller fynd framkom i schaktet.*

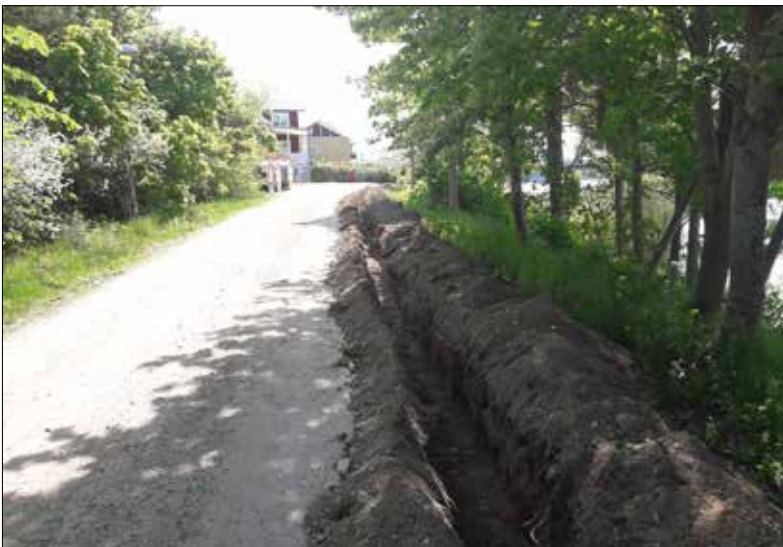
Den mellersta delen av schaktet i väggkanten invid Ytterselö 152:1 (område 3). Bilden är tagen från nordväst. Foto: Ingeborg Svensson 2018, Sörmlands Arkeologi AB.

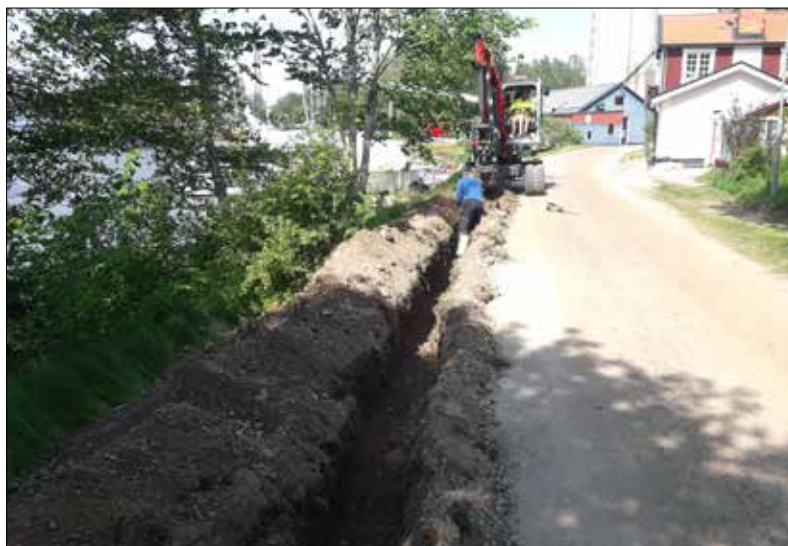
Den nordvästra delen av schaktet i väggkanten invid Ytterselö 152:1 (område 3). Bilden är tagen från sydöst. Foto: Ingeborg Svensson 2018, Sörmlands Arkeologi AB.
