# arkivrapport

**Fornlämningarna L1984:6592 & L1984:7189, Strandvägen, Mariefreds socken, Strängnäs kommun, Södermanlands län. Arkeologisk undersökning i form av schaktningsövervakning.**

## Sammanfattning

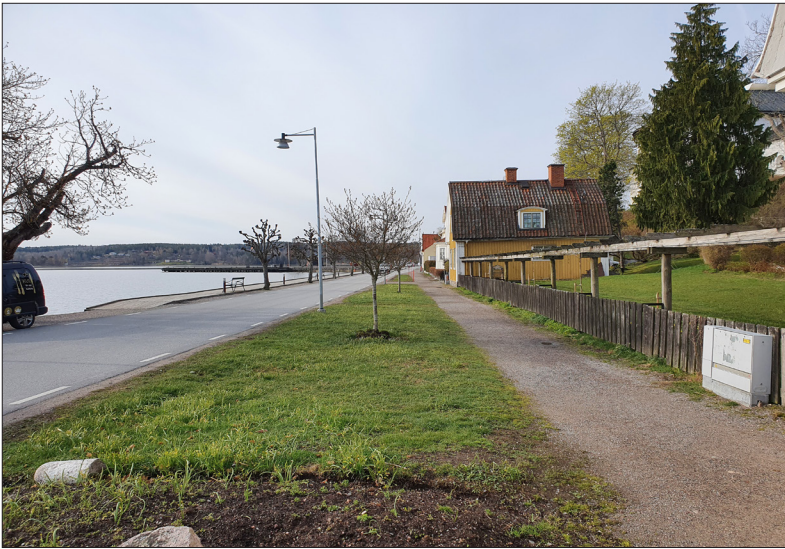
Översikt före schaktning i undersökningsområdets norra del. Till vänster finns Strandvägen och där bakom skymtar Mälaren. Bilden är tagen från norr. Foto: Patrik Gustafsson Gillbrand 2021, Sörmlands Arkeologi AB.

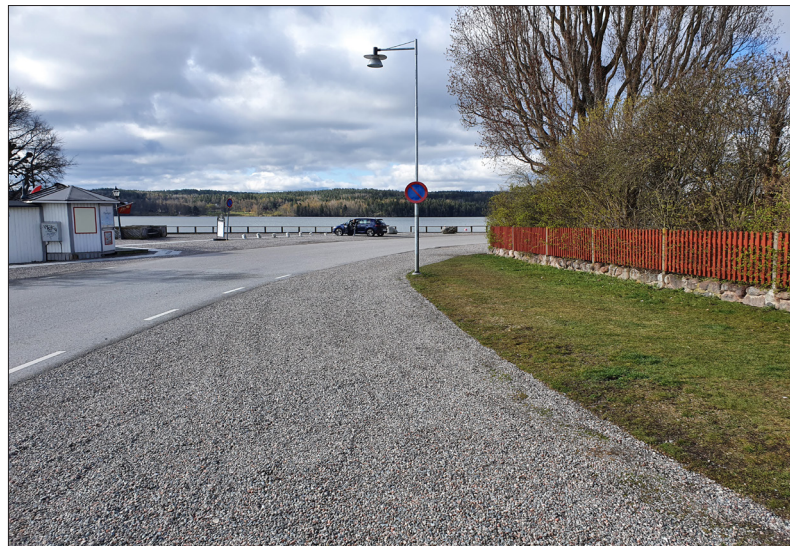
Översikt före schaktning i undersökningsområdets södra del. Bilden är tagen från norr. Foto: Patrik Gustafsson Gillbrand 2021, Sörmlands Arkeologi AB.

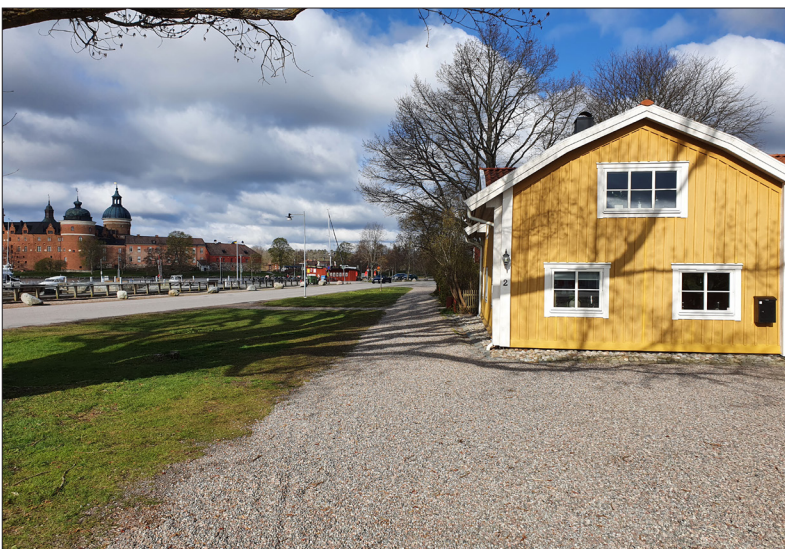
Översikt före schaktning i undersökningsområdets sydligaste del mot Gripsholmsvägen. I bildens västra kant finns Gripsholm. Bilden är tagen från öster. Foto: Patrik Gustafsson Gillbrand 2021, Sörmlands Arkeologi AB.

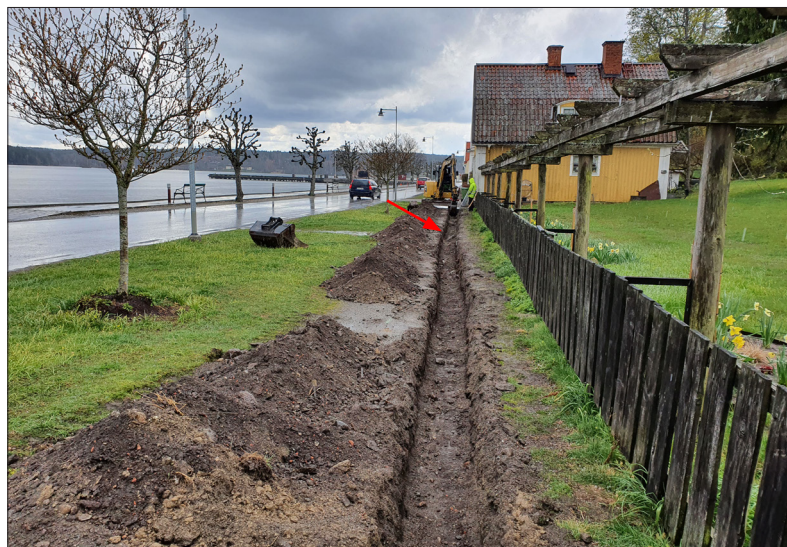
*Schakt 1. Bilden är tagen från norr. Den röda pilen pekar på den nordligaste stenen som framkom i schaktet. Foto: Patrik Gustafsson Gillbrand 2021, Sörmlands Arkeologi AB.*

Vid schaktningsövervakningen framkom endast fyllnadsmassor av sten, grus, sand och tegelkross (bilaga 4, 6 & 7). I den västra kanten av schakt 1 påträffades dock en cirka 18 meter lång rad med ställvis glest liggande stenar, cirka 0,3-0,5 meter stora (bilaga 4). Enligt en karta över Mariefred från år 1799 sammanfaller stenarna med den dåtida standlinjen (LMA 04-mar-8). Därmed kan de utgöra rester efter en äldre strandskoning (bilaga 5). Därutöver framkom inget av arkeologiskt intresse vid undersökningen.

| Schakt nr | Längd (m) | Bredd (m) | Djup (m) | Beskrivning |
|---|---|---|---|---|
| 1 | 154 | 0,6 | 0,4 | Utfyllnadsmassor med sand, grus och sten. Inslag av och enstaka tegelfragment, spik, BII4 och sentida porslin (1700-1950). I västra delen av schaktet framkom en rad med stenar, mellan 0,3-0,5 m stora. Ingen undergrund. |

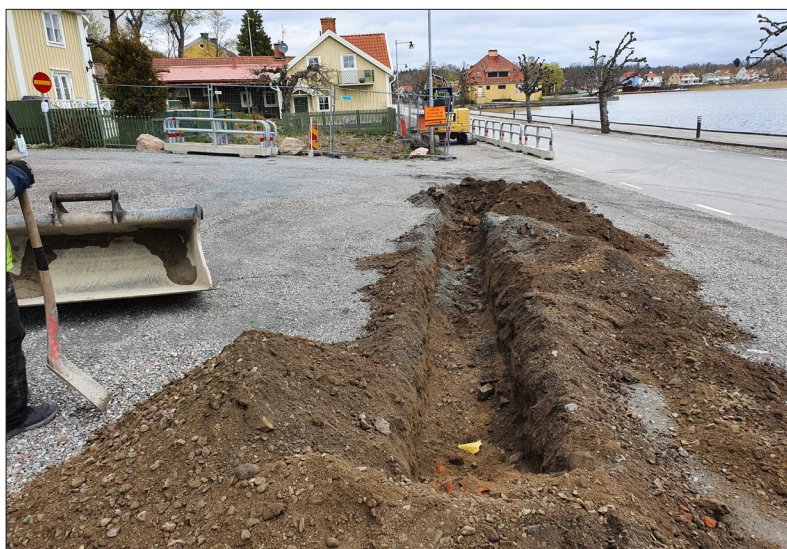
*Schakt 2. Bilden är tagen från söder. Foto: Patrik Gustafsson Gillbrand 2021, Sörmlands Arkeologi AB.*

| Schakt nr | Längd (m) | Bredd (m) | Djup (m) | Beskrivning |
|---|---|---|---|---|
| 2 | 7 | 0,6 | 0,4 | Utfyllnadsmassor med sand, grus och sten. Inslag av och enstaka tegelfragment, spik, BII4 och sentida porslin (1700-1950). Ingen undergrund. |

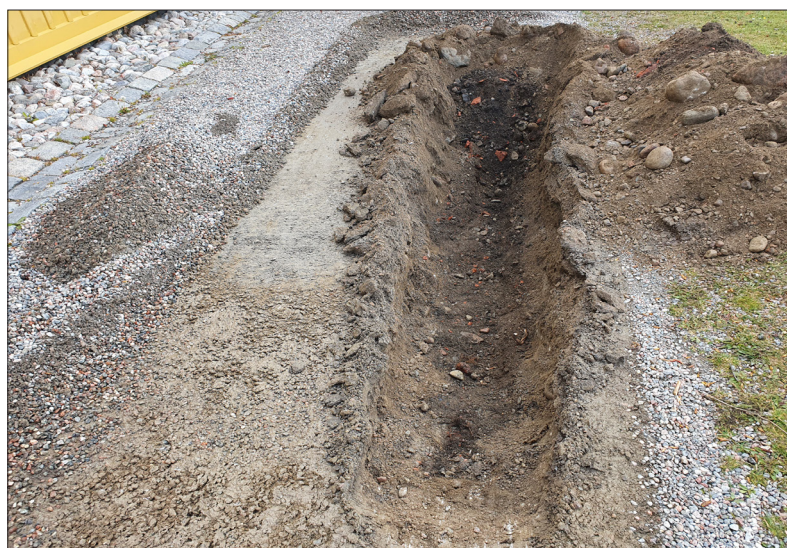
*Schakt 3. Bilden är tagen från västsydväst. Foto: Patrik Gustafsson Gillbrand 2021, Sörmlands Arkeologi AB.*

| Schakt nr | Längd (m) | Bredd (m) | Djup (m) | Beskrivning |
|---|---|---|---|---|
| 3 | 2,5 | 0,6 | 0,4 | Utfyllnadsmassor med sand, grus och sten. Inslag av och enstaka tegelfragment, spik, BII4 och sentida porslin (1700-1950). Ingen undergrund. |
