# Kvarnbacken

**Fornlämning Strängnäs 314:1, Väderkvarnen 12, Strängnäs socken & kommun,  
Södermanlands län. Arkeologisk förundersökning.**

## Sammanfattning

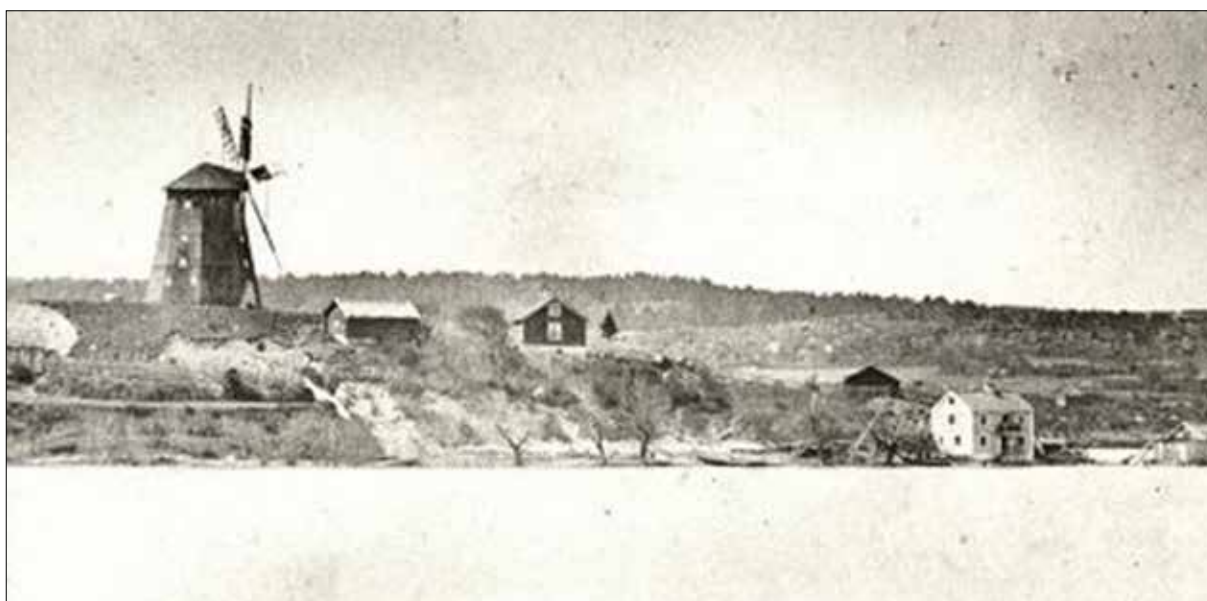
Figur 2. Den glest bebyggda Kvarnbacken från nordost, sedd från Tosterön. Till höger om kvarnen syns mjölnarbostaden med uthus. Bilden är troligen från 1870-talet. Fotograf okänd. Strängnäs kommun, Multeum. Bild nr B270:9R.

En parallell förklaring, åtminstone till att delar av Kvarnbacken tycks ha saknat en reglerad bostadsbebyggelse, kan ligga i hur området användes under 1600-talet. Näsets krön pryds idag av en Väderkvarn, vilken uppfördes någon gång efter år 1850 (figur 2). Denna har dock haft flera föregångare och den äldsta uppgiften om en väderkvarn på platsen går tillbaka till år 1641 då *Olov Kvarnbyggare* omnämns som ägare. Det har dock funnits ytterligare bebyggelse i närområdet och enligt en besiktning gjord år 1841 omnämns till exempel ett äldre boningshus av furutimmer om ett rum och kök beläget intill själva kvarnen (Cairén 1994, s. 19).

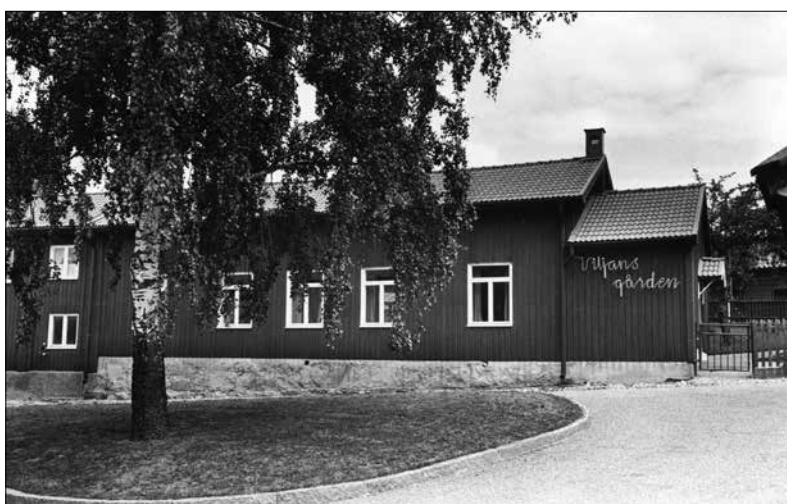
Figur 7. Blåbandsföreningens lokal (senare Viljansgården) mot Västerviksgatan och Pumptorget. Notera utbyggnaden till höger. Den motsvarar sannolikt den påträffade husgrunden (A4). Bilden är från 1920-21. Fotograf okänd. Strängnäs kommun, Multeum. Bild nr B35:4R.

Söder om den ovan nämnda stugan, mot Västerviksgatan, låg tidigare den så kallade Viljansgården, vilken i sin tur var sammanbyggd i väster med ett tvåvånings bostadshus. Viljansgården revs för ett par år sedan med anledning av den nu aktuella exploateringen, medan bostadshuset i väster fortfarande står kvar. Namnet Viljansgården kommer sig av att byggnaden förvärvades år 1956 av idrottsföreningen IK Viljan. Någon gång under samma decennium renoverades huset och försågs med en rödfärgad fasad av stående locklistpanel (figur 6). Dessförinnan huserade Strängnäs Blåbandsförening i lokalen, vilka inköpte byggnaden år 1919 (bild nr B6:6R). Vid den tidpunkten var byggnaden reveterad med en puts i ljus kulör. De tidigaste fotona från förra sekelskiftet visar en byggnad som till sitt yttre bör dateras till 1800-talets slut (figur 7).

Längst i öster, i en svacka, framkom en relativt välbevarad syllstensgrund, cirka 4,4 x 2,6 meter stor, bestående av kantiga och spräckta stenar (A4). I det nordöstra hörnet av grunden påträffades även ett fundament till en spis (A4:2) i form av en grå, siltig, kompakt yta med rester av kalkbruk och inramad av tegel, småsten samt en tätt lagd syll (figur 11). I spisfundamentet påträffades även delar av en spiselkrans utförd som en list av ett gipsliknade material. I syfte att kontrollera lagren och fånga upp ett fyndmaterial grävdes en meterstor ruta strax öster om spisen (R5). Vid undersökning av spisen konstaterades det dock att den anlagts i anslutning till, och delvis på, en relativt modern stenkista för ett avlopp (A4:1). Centralt i stenkistan påträffades ett intakt lodrätt nedgrävt cementrör för själva avloppet. Vid rensning och undersökning av husgrunden som helhet påträffades tegel, tegelpannor, glasskärvor samt rödgods och porslin. Syllstengrunden utgör troligen resterna efter en tidigare gavelutbyggnad till Viljansgården (figur 7).

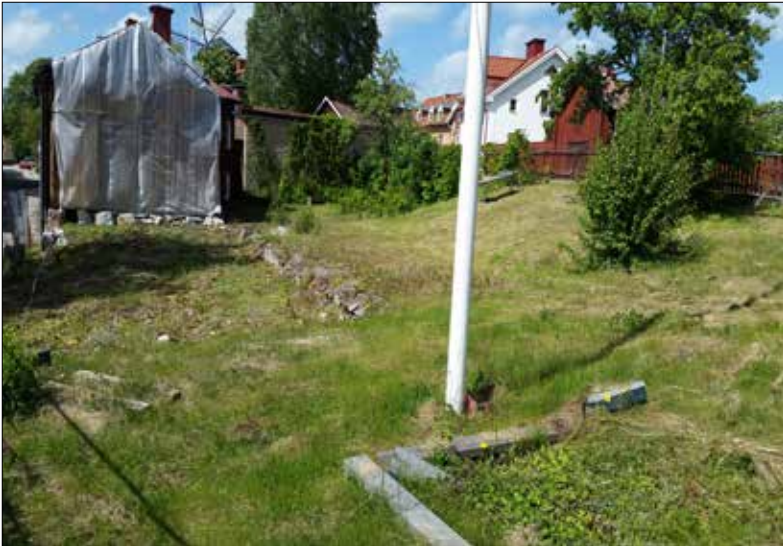
*Figur 9. Förundersökningsområdet fotograferat mot nordväst före avbaning. Till vänster i bild ans grundens till den rivna Viljansgården. Foto: Lars Norberg 2015, Sörmlands Arkeologi AB.*

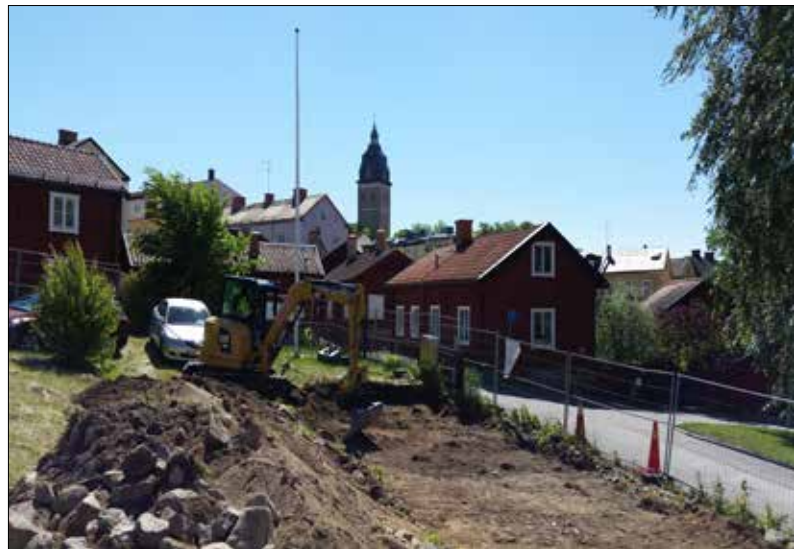
*Figur 10. Schakt 1 mot sydost i samband med avbaning. I bakgrunden till höger i bild syns en del av Västerviksgatan samt det så kallade Pumptonget. Foto: Lars Norberg 2015, Sörmlands Arkeologi AB.*

**Schakt 1.** Ytan utgjordes av platsen för den tidigare rivna Viljansgården och innehöll fyllnadsmassor som överlag bestod av grusig sand, samt rivningsmaterial i form av enstaka tegelstenar, tegelpannor samt kantiga och spräckta stenar (figur 8 & 9). Den rivna byggnaden var uppförd utan källare på stenfot bestående av 0,5-0,7 meter stora tuktade stenar, varav ett flertal kvartstod, i synnerhet längs den norra långsidan. Mot Västerviksgatan samt längs den östra gaveln hade stengrunden bortschaktats i samband med rivningen av byggnaden. Ytan som helhet nedschaktades till ett djup om cirka 0,3-0,4 meter innan undergrunden vidtog, vilken bestod av åsmaterial i form av gul grusig sand (figur 10).

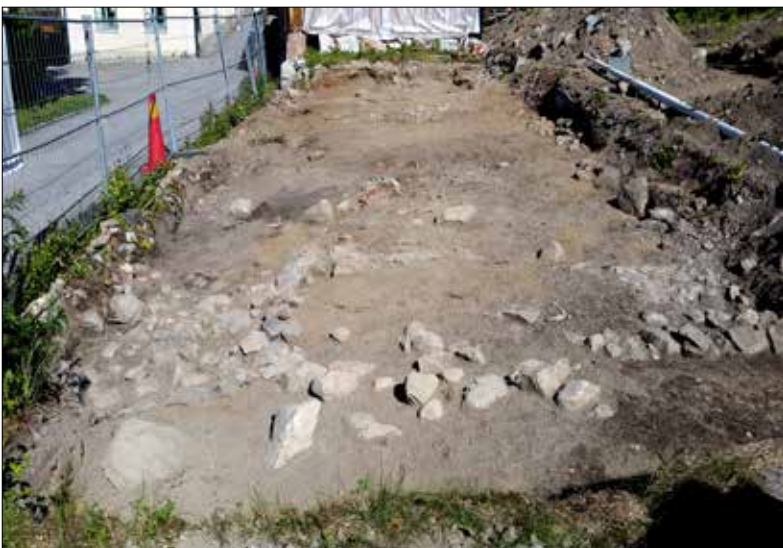
*Figur 11. Schakt 1 mot nordväst efter rensning. I förgrunden syns husgrunden (A4) med spisfundamentet till höger i bild (A4:2). I bakgrunden syns A3 & A2. Foto: Lars Norberg 2015, Sörmlands Arkeologi AB.*

Centralt i schaktet och cirka 3,2 meter öster om den stenfyllda gropen framkom en välavgränsad brunaktig nedgrävning, cirka 3 x 1,6 meter stor i plan. I ytan syntes ett flertal 0,1-0,2 meter stora rundade stenar (A2). Vid undersökning konstaterades det att nedgrävningen var närmast rektangulär i plan med raka sidor och fylld till botten med stenar, några upp till halvmeterstora. Utöver det påträffades sekundärbrända tegelstenar, samt enstaka fragment av oglaserat yngre rödgods av sentida typ och vitt porslin. I centrum uppgick nedgrävningen till ett djup om 1,3 meter. Anläggningen tolkades som ett fundament till en skorstensstock som tillhört den rivna byggnaden.

Ytterligare drygt 1 meter öster om A2 påträffades ett gråbrunaktigt oregelbundet lager, cirka 4,5 x 4,3 meter stort. Centralt syntes några större stenar samt en lerfordrad nedgrävning, cirka 3 x 2 meter stor. I fyllningen påträffades delar av en kakelugn samt skosulor av läder, porslin och yngre rödgods av sentida typ. Anläggningen tolkades som ett fundament till en kakelugn.

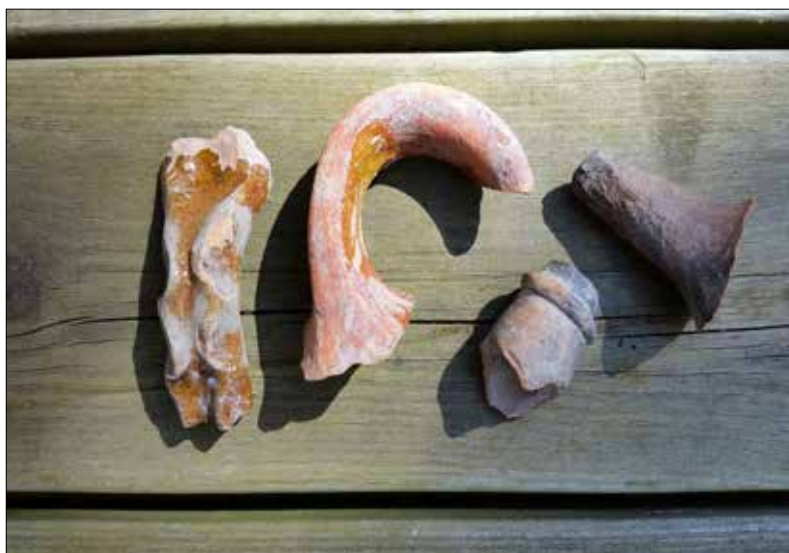
Figur 12. Från vänster, ett tummat handtag till en förningskruka, ett öra till en gryta och delar av ett skaft samt en fot till en trefots-gryta. Samtliga föremål är av yngre rödgods. Foto: Lars Norberg 2015, Sörmlands Arkeologi AB.

Keramik, som nästan uteslutande utgjordes yngre rödgods, förekom dels i form av helt oglaserade skärvor av sen typ, dels sådana som dekorerats med en heltäckande mörkgrön, mörkbrun eller gul glasyr på insidan. I några fall påträffades mer sammansatta mönster, till exempel i form av ett fragment av en tallrik med gula längsgående kantränder. Det här materialet kan i ett fåtal fall dateras till 1700-tal, medan majoriteten utgör delar av kärl från 1800-talet. Vidare påträffades rester av kärl i form av ett öra till en gryta, en hank till en förningskruka, samt ett rörskaft och en fot till en trefots-gryta, samtliga av yngre rödgods (figur 12). Rörskaftet var utformat med en kort knoppliknande ände med vulst, vilket förekommer från och med 1600-talet (Johansson 2006, s. 96). Hanken, som var tummad och försedd med en gulbrun något flammig glasyr, har suttit på en förningskruka av 1500-1600-talstyp (Johansson 2006, s. 98 & figur 99).

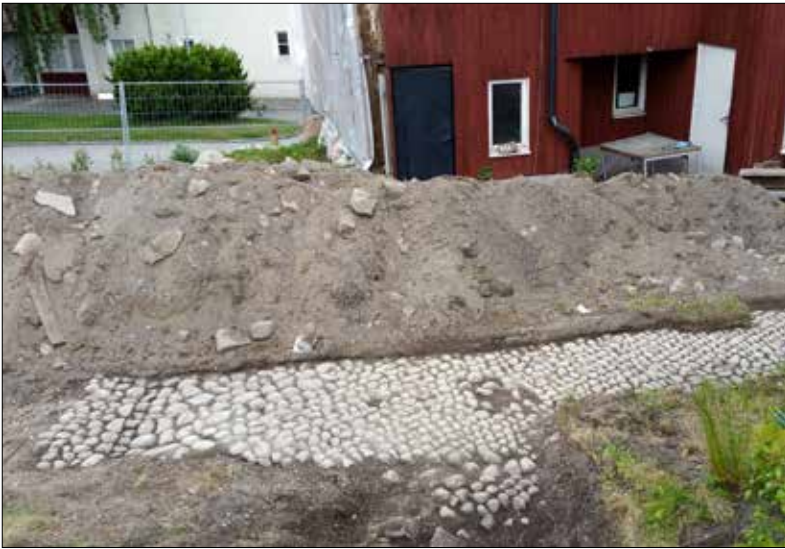
*Del av schakt 2 fotograferat mot sydväst med stenläggningen (A5). Foto: Lars Norberg 2015, Sörmlands Arkeologi AB.*

**Schakt 2** öppnades längs med den planerade stödmuren. I väster framkom delar av en tätt lagd stenläggning av genomgående 0,1-0,2 meter stora rundade stenar, så kallade "kattsallar" (A5). Stenläggningen återfanns inom stort sett hela schaktets längd. I väster och

i öster var den dock något förstörd och genomgrävdes där i syfte att kontrollera underliggande ytor (figur 8 & bilaga 2). Under stenläggningen framkom homogen gråaktig sättsand och därunder vidtog undergrunden, vilken bestod av gul grusig sand. Inom schaktet påträffades enstaka fynd i form av porslin, grönt buteljglas, tegelkross, fragment av yngre rödgods samt trådspik. Relativt centralt öppnades även ett vinkelrätt schakt i nordostlig riktning för en planerad trapp med utgång mot Kvarngatan. Här identifierades delar av en grund till en äldre, numera raserad trapp (A6), vilken hört till det bostadshus som revs omkring år 1980 och som haft adress mot Kvarngatan (nr 5-7). Utöver några tegelstenar, samt fragment av yngre rödgods påträffades inget av arkeologiskt intresse. Undergrunden utgjordes av grusig gulaktig sand (åsmaterial).

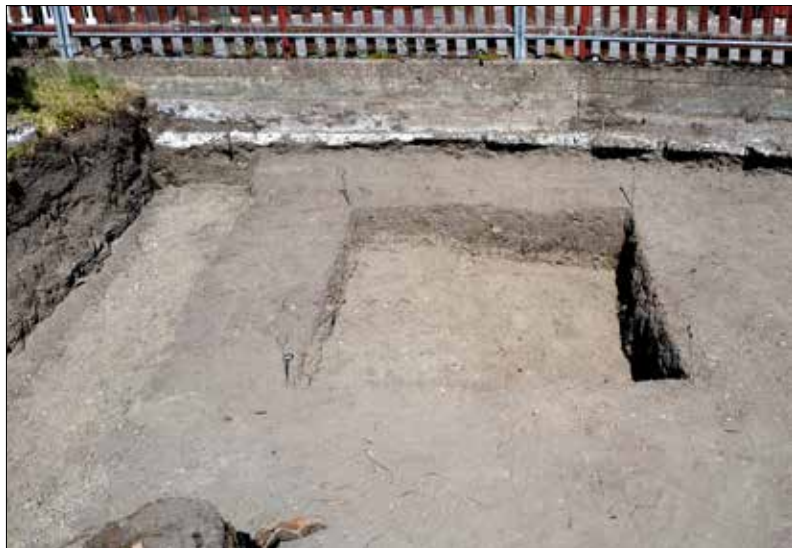
*Del av schakt 3 fotograferat mot nordost. Till vänster syns delar av djupschaktet och till höger R1-R4. Foto: Lars Norberg 2015, Sörmlands Arkeologi AB.*

**Schakt 3 & 4** öppnades på platsen för den planerade parkeringsytan. Matjord och gräsmatta schaktades bort, ned till ett djup om mellan 0,4 och 0,6 meter. I syfte att kontrollera underliggande lager och fånga upp ett fyndmaterial handgrävdes därefter fyra meterrutor (R1-R4). Under matjorden vidtog ett omrört, något grusigt brungrått lager, vilket innehöll enstaka fragment av kritpipsskaft, porslin, butelj- och fönsterglas samt rödgodsfragment av sentida typ. Under det framkom ytterligare ett gråbrunt, något ljusare lager innehållande ett likartat fyndmaterial. Undergrunden utgjordes av gul grusig sand (åsmaterial). Vidare grävdes ett djupschakt inom de nordvästra delarna av schakt 3, varvid undergrunden, i form av grusig gul sand, nåddes cirka 0,6 meter ned från markytan (figur 8 & bilaga 2). Lagren tolkades som utfyllnadslager som påförts i omgångar. Fynden kunde i huvudsak dateras till 1800-tal, men enstaka föremål av 1700-tals typ, såsom kritpipsskaft, fanns i båda lagren (bilaga 2).

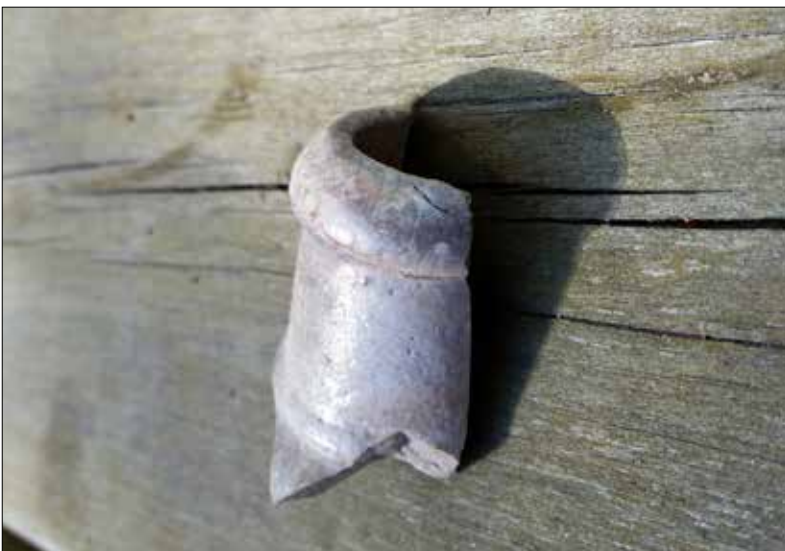
*Del av en mynning från en så kallad seltserflaska av drejat stengods. Foto: Lars Norberg 2015, Sörmlands Arkeologi AB.*

I övrigt påträffades några skärvor av ett ljusgrått stengods med högblank glasyr. Godsväggarna är relativt kraftiga och insidan uppvisar markerade drejrande.

Skärvorna kommer från en typ av flaskor eller krus för mineralvatten, så kallade seltserkrus (bilaga 2). Mineralvatten importerades till Sverige i relativt stor omfattning mellan cirka 1750-1860 från hälsobrunnar som Karlsbaden eller Nassau i Tyskland. De flesta krus försågs med en stämpel som talade om vilken brunn vattnet kom ifrån (<http://www.mineralwasserkruege.homepage.t-online.de/>). Samtliga skärvor från den aktuella förundersökningen saknade dock stämplarna.

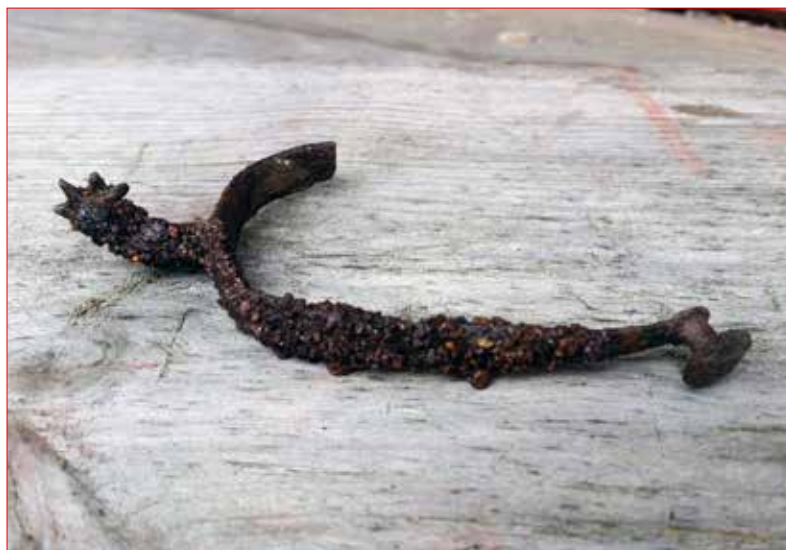
*Del av en spännsorre av järn. Foto: Lars Norberg 2015, Sörmlands Arkeologi AB.*

**Övriga föremål.** I schakt 4 påträffades en del av en spänn- eller stjärnsporre av järn (bilaga 2). Föremålet var något korroderat, men såvitt det går att bedöma har hjulet eller stjärnan haft åtta relativt korta spetsiga piggar, samt en lätt uppåtböjd kortskaftad hals. Sporren var utformad med ett knappformat fäste för den läderrem med vilken sporren spändes fast på stöveln. Ett snarlikt exemplar finns på Armémuseum, vilket daterats till 1890-tal (<http://digitaltmuseum.se/search?query=AM.014018>).

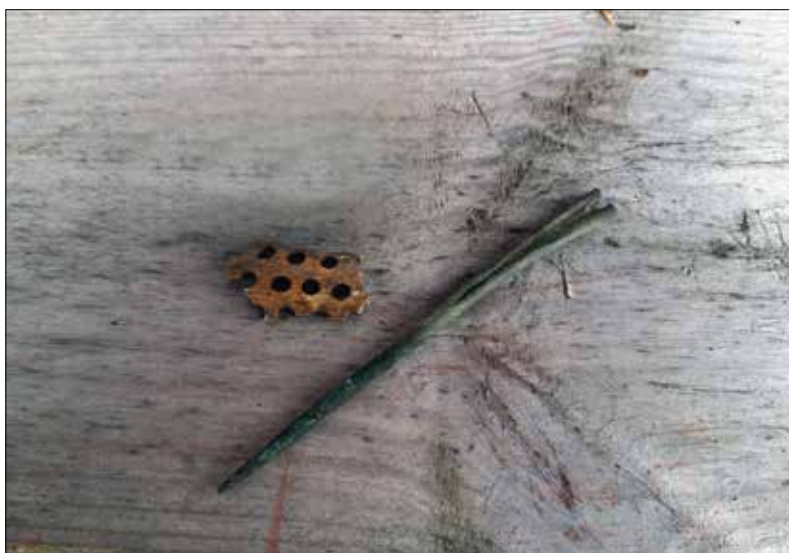
*Fragment av en borstbotten av ben samt en nål av kopparlegering. Foto: Lars Norberg 2015, Sörmlands Arkeologi AB.*

I schakt 4 påträffades också en decimeterlång, relativt grov nål av kopparlegering (bilaga 2). Nålen, som var utformad med en ögla (avbruten), kan ha fungerat som

en hatt- eller dräknål. Öglan antyder dock att den kan ha använts vid någon form av sömnad, till exempel i läder med tanke på grovleken. I samma schakt hittades även ett fragment av en borstbotten av ben eller horn med ett flertal symmetriskt borrade hål i vilka själva borsten fästas. Plattan har hört till en mindre borste, till exempel en tandborste (bilaga 2).

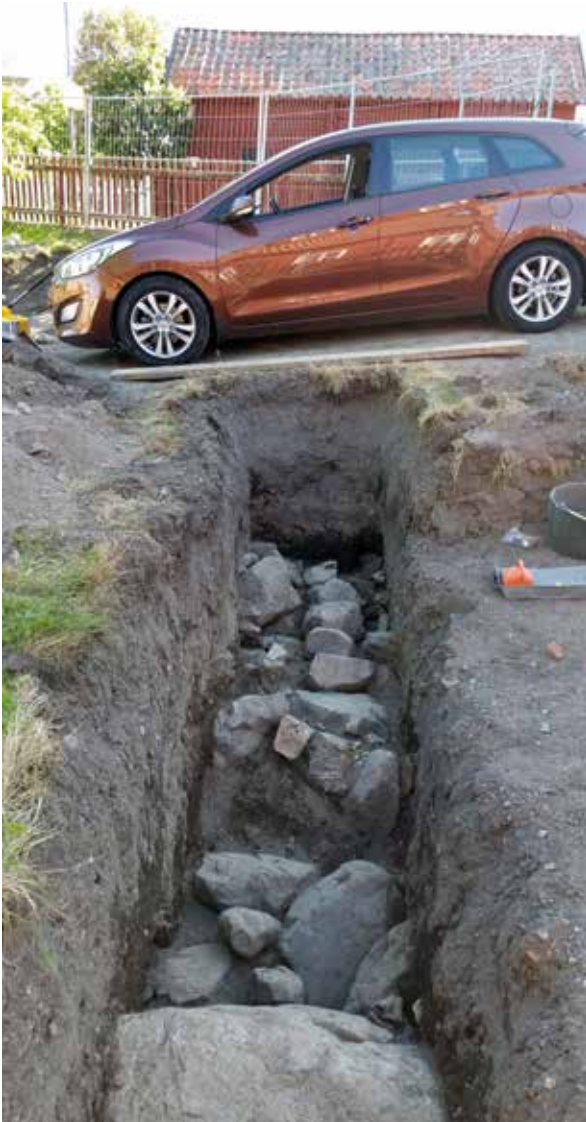
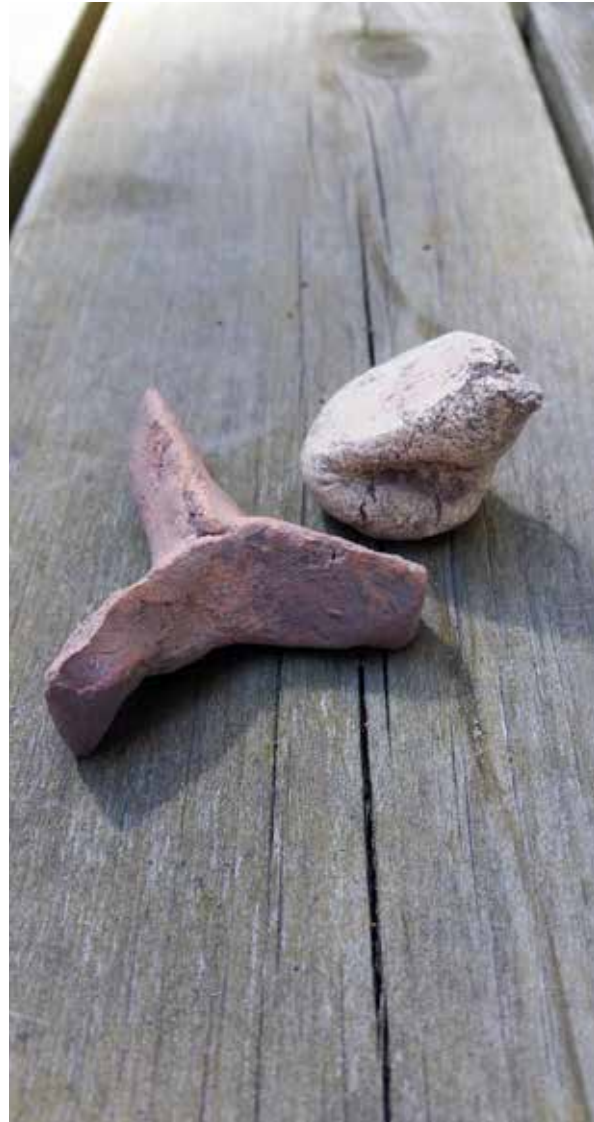
*Till vänster: Djupschaktet inom schakt 4 fotograferat mot nordnordost. I botten syns utfyllnad i form av stenar och raseringsmassor. Till höger: Ett treflikigt stöd av bränd lera samt en tillplattad bränd lerklump. Föremålen har fungerat som stöd vid bränning av kakel och eventuellt keramik. Foton: Lars Norberg 2015, Sörmlands Arkeologi AB.*

Inom de västra delarna av schakt 4 öppnades likaledes ett djupschakt genom det omrörda och brungrå lagret. Cirka 0,6-0,8 meter under markytan påträffades stora mängder tuktade och spräckta stenar och block vars storlek varierade mellan 0,2-1,0 meter (figur 8 & bilaga 2). Här och var förekom också hårt sekundärbrända tegelstenar. Mellan stenarna utgjordes fyllningen av bruna porösa kulturlager innehållande ett kritpipshuvud utan stämpel, planglas, buteljglas, porslin, samt oglaserat och glaserat rödgods. Bland fynden fanns också en spännsporre av järn, vilken kan dateras till 1700-1800-tal. Teglet och stenmaterialet, som låg i komplett ordning med ställvisa luftfickor emellan, uppvisade ingen identifierbar struktur. Undergrunden, som kunde nås genom handgrävning på en punkt cirka 1,7 meter under markytan, utgjordes av gul sand (åsmaterial).

Stenmaterialet tolkades som en utfyllnad av den relativt branta slänten mot gatan, i syfte att jämna till och stabilisera området mot Kvarngatan. Med tanke på att delar av stenmaterialet utgjordes av tuktade stenar samt det påtagliga inslaget av kraftigt sekundärbränt tegel, har

man troligen fyllt ut slänten med resterna efter en rase-rad och bränd byggnad. Fyndmaterialet var av blandad karaktär och kan överlag dateras till 1700- och 1800-tal. Med tanke på det kraftigt sekundärbrända teglet samt fyndmaterialets datering, är det inte orimligt att man fyllt ut området med massor och byggnadsrester från 1871 års brand.
