# Näveån

**L1983:3871/Tunaberg 323:1, Kungstorp 2:4, Nyköpings kommun,  
Södermanlands län. Arkeologisk förundersökning.**

Ingeborg Svensson

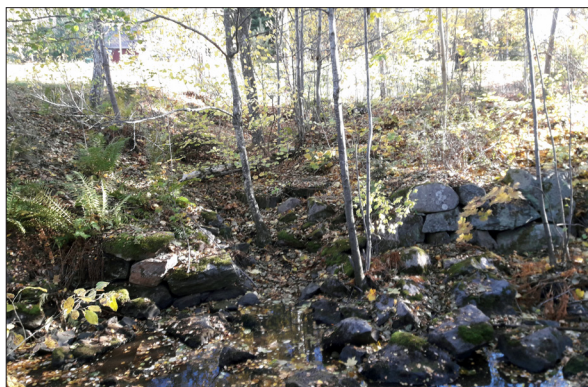
**Hyttområdet** är cirka 120 x 34 meter stort och består av en hyttlämning, en husgrund historisk tid och tre slagghvarp. Hyttlämningen ligger omedelbart söder om Hyttedammen och väster om Nyköpingsvägen och syns på den östra sidan om vattendraget som en svag förhöjning, som begränsas av ån och en kallmurad stenskoning/stengrund i väster. Stenskoningen är cirka 1,5 meter hög och uppbyggd av tuktad/kantig natursten mot vattnet. På ett ställe är stenmuren genomgrävd, vilket kan vara ett uttag för ett vattenhjul eller en skada. Mitt emot på västra sidan av ån finns ytterligare en kallmurad stenskoning och i vattendraget ligger utrasade stenar från båda sidor. I söder avgränsas förhöjningen av en glest lagd syllstensrad och i östra åbrinken, finns två låga rektangulära stenfundament, av rundad natursten. Fundamenten ligger parallellt, med ett avstånd om cirka två meter mellan varandra.

*Del av hyttlämningen på östra sidan av ån (L1983:3871/Tunaberg 323:1). Bilden är tagen från väster. Foto: Ingeborg Svensson 2018, Sörmlands Arkeologi AB.*

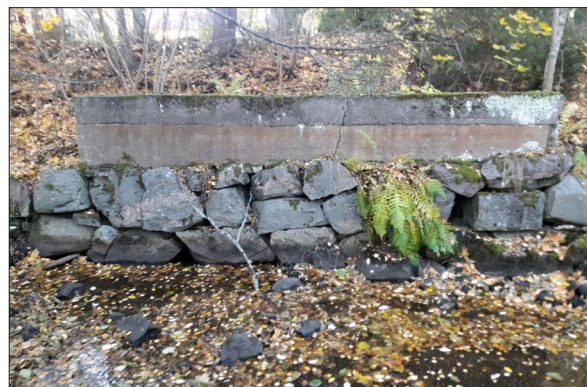
*Del av hyttlämningen, på västra sidan av ån (L1983:3871/Tunaberg 323:1). Bilden är tagen från öster. Foto: Ingeborg Svensson 2018, Sörmlands Arkeologi AB.*

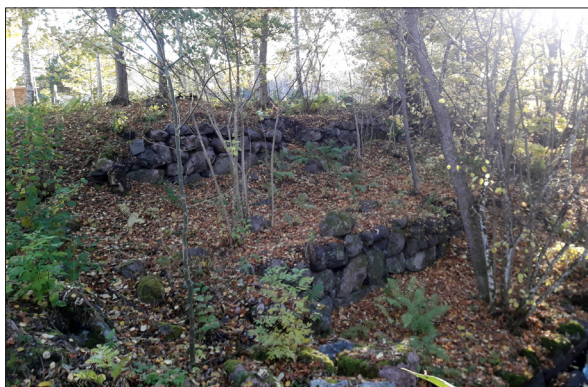
Parallellt om stengrunden på den östra sidan om ån finns spår efter ytterligare en **husgrund** i form av en rektangulär stengrund, cirka 16 x 6 meter stor. Kortsidan i nordväst och långsidan mot ån i väster syns tydligt, medan övriga delar av grunden är otydliga. Långsidan mot ån utgörs av en upp till 1,8 m hög kallmurad stenfoot i 4 skift av rundad natursten, medan kortsidan i nordväst är övertorvad och består av en enkel syllstensrad.

*Husgrunder på östra sidan av ån inom L2018:294. Bilden är tagen från nordväst. Foto: Ingeborg Svensson 2018, Sörmlands Arkeologi AB.*

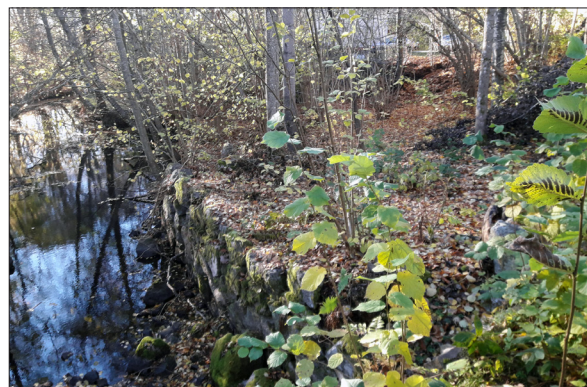
Söder om bron, både på den västra och östra sidan om ån, syns spåren efter en **husgrund**, som varit uppbyggd över vattendraget. På västra sidan av ån består den av en ca 1-2 meter hög kallmur mot vattendraget av kantig och rundad natursten. Mitt emot, på den östra sidan, finns ytterligare en kallmurad stengrund av mestadels rundade men även kantig natursten. Troligen utgör grunden spår efter **hjulhuset** som ingått i tröskverket.

*Del av en husgrund på västra sidan av ån inom L2018:294. Bilden är tagen från nordöst. Foto: Ingeborg Svensson 2018, Sörmlands Arkeologi AB.*

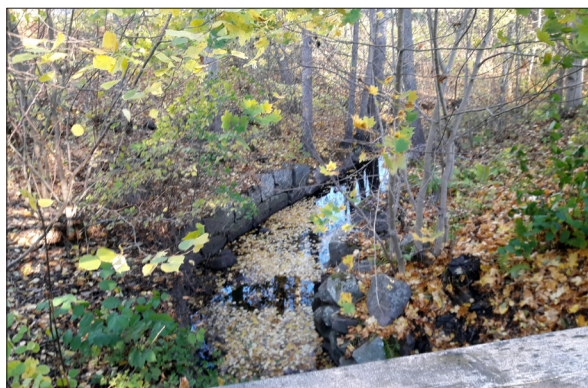
Norr om bron är åns kanter på ömse sidor stenskodda med kallmurade firsidigt huggna block i minst tre skift. **Stenskoningarna** är cirka 8 respektive 15 meter långa och har hjälpt till att kanalisera vattnet mot själva tröskverket. Stenskoningarna ansluter i söder till ett kallmurat **brofundament** av rundad natursten. Idag sträcker sig en mindre träbro över brofundamentet.

*Stenskoning längs med ån inom L2018:294. Bilden är tagen från söder. Foto: Ingeborg Svensson 2018, Sörmlands Arkeologi AB.*

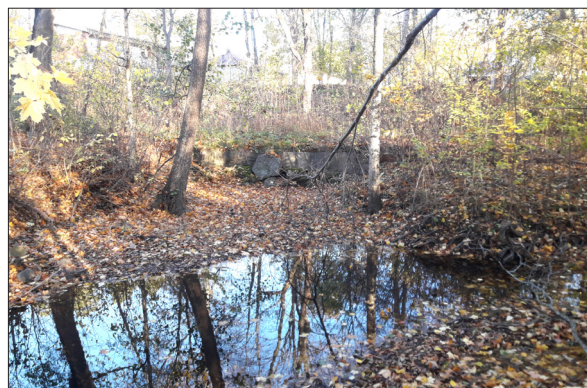
Husgrunden utgörs av en cirka 6 x 12 meter och 1,5 meter hög murad stensockel av huggna firsidiga stenblock. Genom stensockeln går en kulvert i nord-sydlig riktning, där vattnet tidigare runnit igenom. Öppningen är rektangulär och idag delvis igenfylld med stenblock. Inne i kulverten syns diverse järnkonstruktioner. Sockeln täcks av ett skikt med tegelsten och betong. Ovanpå grunden finns också ett cirkelformat hål, ca 0,5 m i diameter, som innehåller tegel och trä. I vegetationen runt om finns riklig med tegel och en del fönsterglas. På kartor från 1910-talet, på den äldre ekonomiska kartan från 1940-talet och på ett historiskt flygfoto från 1960-talet syns en tillloppskanal som leder in i huset från norr, vilket möjligen kan röra sig om en vattentub (Brandförsäkringsnr 47806 år 1909, LMS akt C85-56:8 år 1917, RAK id J133-9h0b48 & 650\_60\_00\_1960).

Husgrunden utgör troligen resterna efter en mindre kraftstation, uppförd efter år 1850 varför lämningen bedömdes som en **övrig kulturhistorisk lämning**.

*L2018:295 fotograferad från söder. Foto: Ingeborg Svensson 2018, Sörmlands Arkeologi AB.*
