# Grums Orrby 1:210 & 1:211

Arkeologisk utredning inom och i anslutning till L2005:9901, Grums kommun, Värmlands län

Värmlands Museum rapportserie 2023:14  
Författare: Johan Richardson

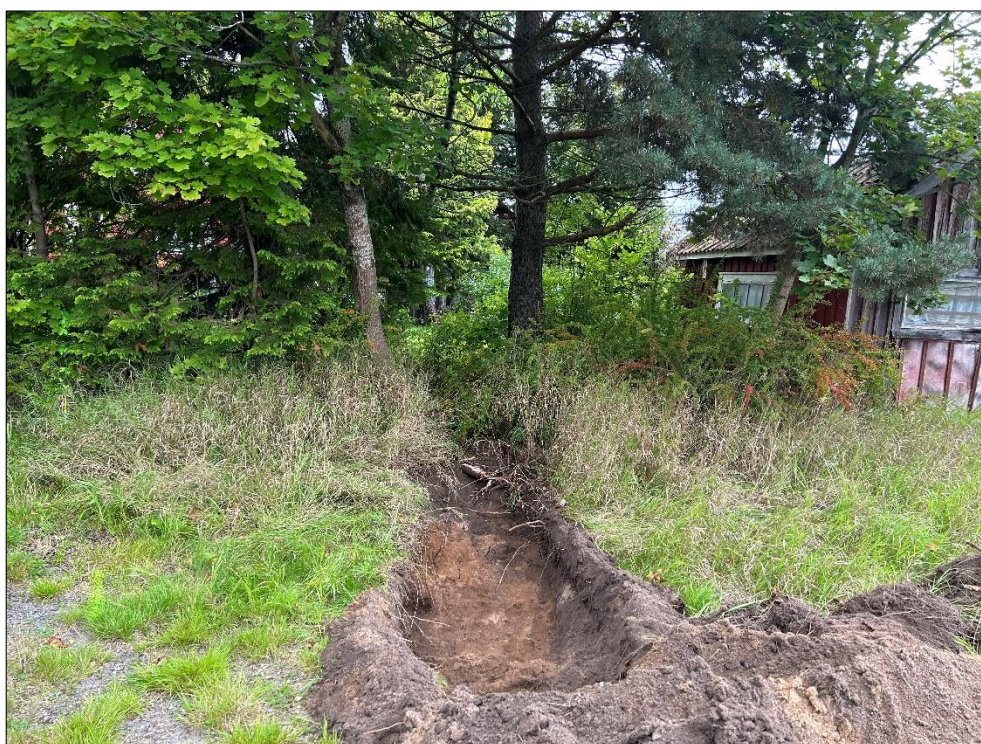
*Figur 2. Schakt 1, foto från S.*

| <i>Schakt</i> | <i>Riktning</i> | <i>Storlek</i> | <i>Djup</i> | <i>Beskrivning</i> |
|---|---|---|---|---|
| 1 | N-S | 3,4x1,1 | 0,5-0,6 m | Lagerföljden bestod av en grusad yta 0,05-0,1 m, matjord 0,4 m och undergrund bestående av brunaktig sand. En sentida nedgrävning framträdde mot undergrunden och innehöll glas och obrända djurben. |

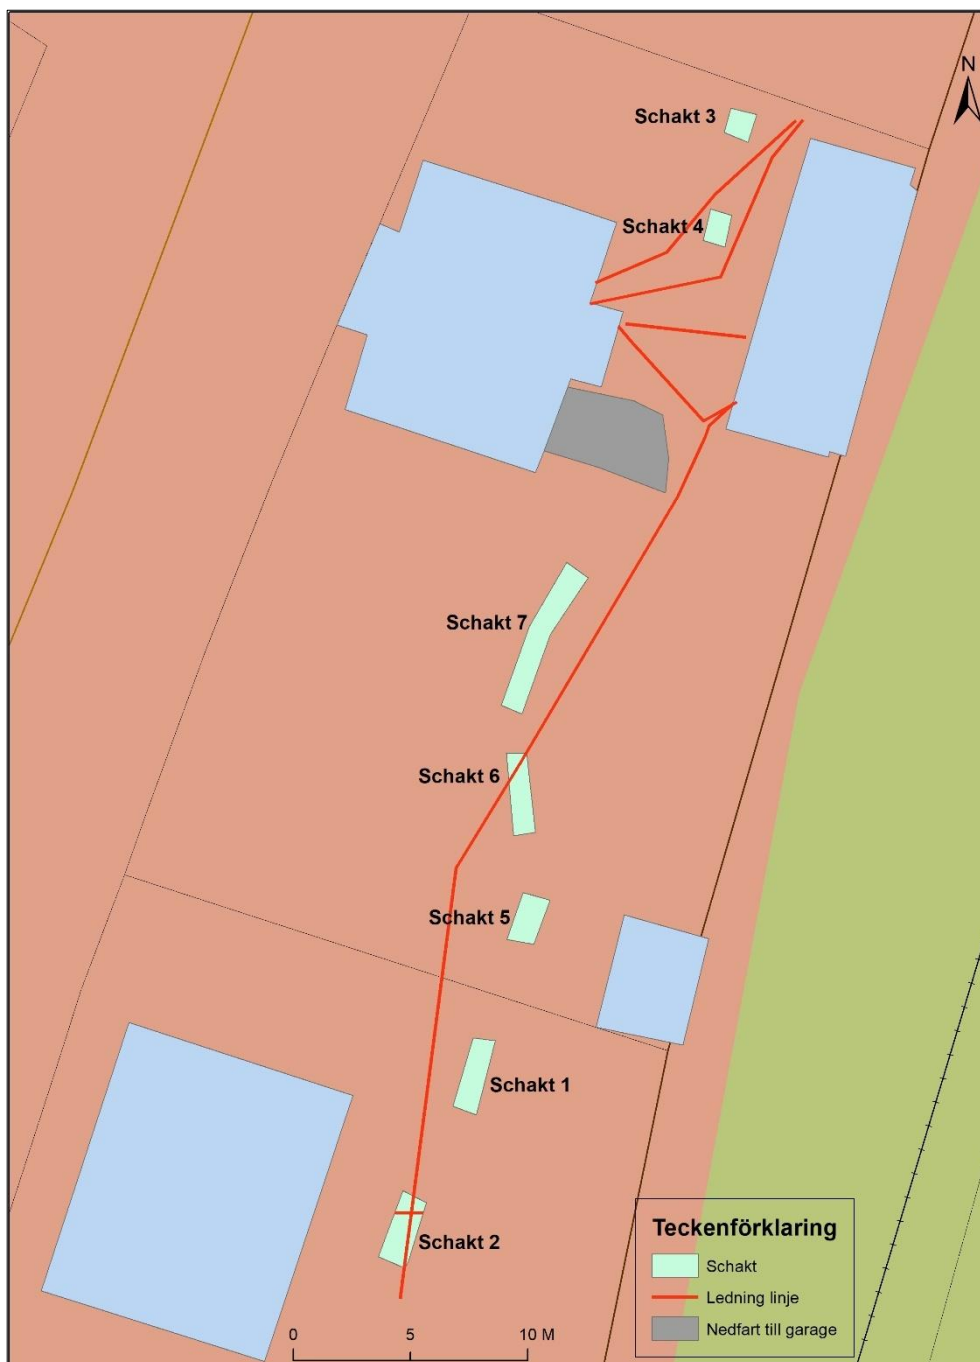
Figur 3. Schakt och ledningars placering

Vid den arkeologiska utredningen påträffades inga arkeologiska lämningar eller fynd. Den norra delen av undersökningsområdet låg inom en grusad yta som utgjorde väg (gårdsplan) inom fastigheten. Inom denna yta fanns ett flertal sentida störningar som uppkommit i samband med nedgrävningar för ledningar och sentida markarbeten i samband med byggnation för huset. De centrala delarna av utredningsområdet låg inom en gräsmatta. Detta område var inte lika stört av sentida markarbeten, dock fanns inga indikationer på att gravfältet fortsatte i denna riktning. De södra delarna bestod av en grusad yta som till hög grad var störd av markarbeten i samband med nedgrävningar för fjärrvärme samt ledningar till hus.

Sammanlagt grävdes sju sökschakt vilket inte generade några arkeologiska lämningar eller fynd. Området var delvis stört av sentida markarbeten, men det förekom även orörda områden.

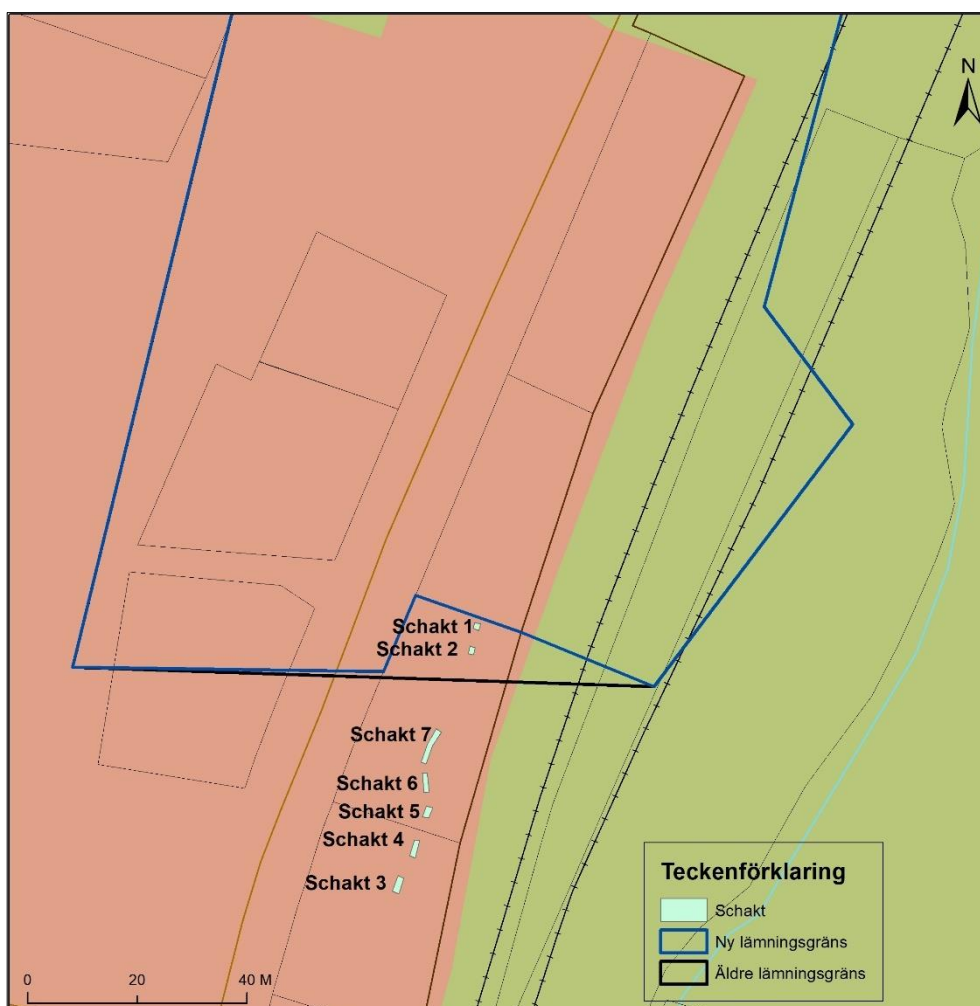
Figur 4. Förslag på ny avgränsning av lämning L2005:9901 utifrån resultat från den aktuella utredningen.

Resultatet av utredningen visar att gravfältet L2005:9901 inte fortsätter söder om dess nuvarande avgränsning och lämningens geometri bör som minskas i dess södra del (se figur 4).
