Gustav Vasas kanonrondell

Fornlämning Nyköping 231:1 & Nyköping 64:1, Nyköpingshus 1, Nyköpings socken & kommun, Södermanlands län. Arkeologisk förundersökning.

Medeltid & Nyare tid

Patrik Gustafsson Gillbrand

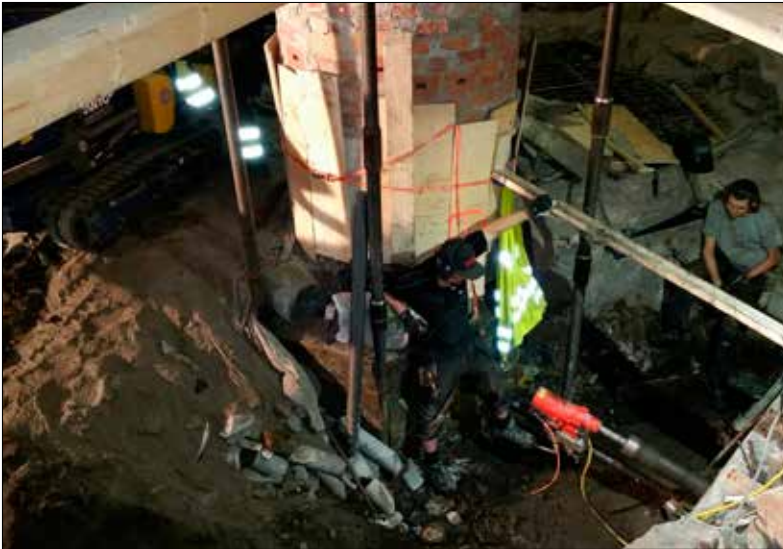
Figur 4. Arbetsutrymmet var mycket begränsat på insidan av Kanonrondellen. Förutom en arkeolog fanns två anläggningsarbetare som utförde schaktningen samt två borrarare. Bilden är tagen från sydöst. Foto: Patrik Gustafsson Gillbrand 2015, Sörmlands Arkeologi AB.

Schaktningsövervakningen genomfördes parallellt med förstärknings- och anläggningsarbetena (figur 4). Två schakt öppnades, ett interiört och ett exteriört (bilaga 1).

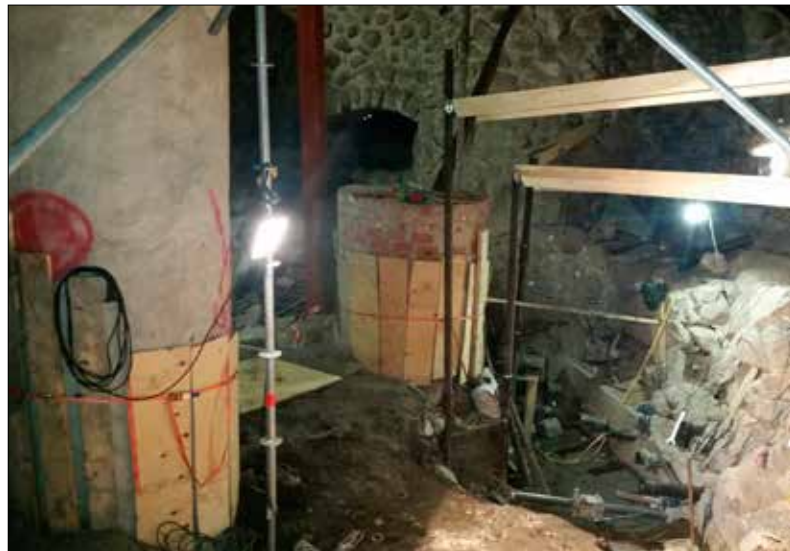
Figur 5. Schakt 1 på insidan av Kanonrondellen. I bild kan man se de två pelarna som fungerade som stöd till det raserade Drottningtornet samt olika förstärkningsåtgärder som skulle förhindra ras i schaktet. Bilden är tagen från sydväst. Foto: Patrik Gustafsson Gillbrand 2015, Sörmlands Arkeologi AB.

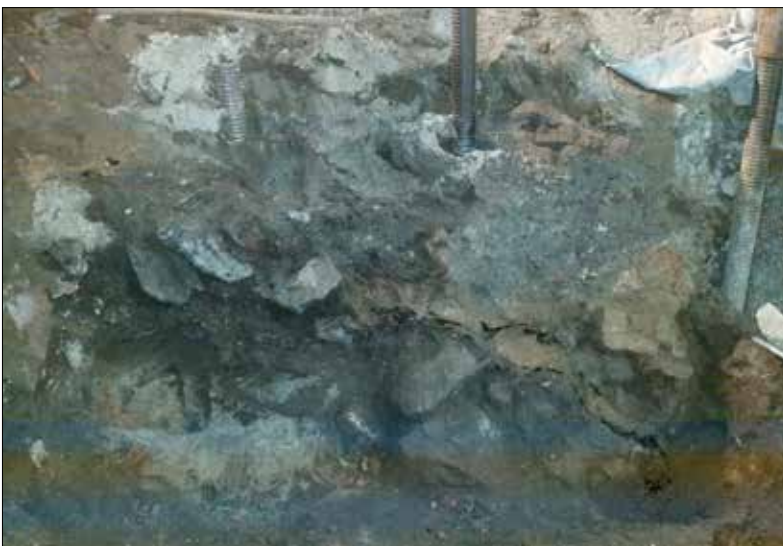
Figur 6. Profil 2 i schakt 1. I botten av profilen kan man se den ljusa leran som kan utgöra undergrunden. Därövan syns ett lager med sten som i sin tur täcks av ett brandlager. Bilden är tagen från öster. Foto: Patrik Gustafsson Gillbrand 2015, Sörmlands Arkeologi AB.

Längs ett kortare parti under det gråa siltlagret fanns en yta av ljusbeige lera utan inslag av tegel eller andra antropogena spår (figur 6). Eventuellt kan leran utgöra en del av undergrunden, men det har inte kunnat säkerställas.

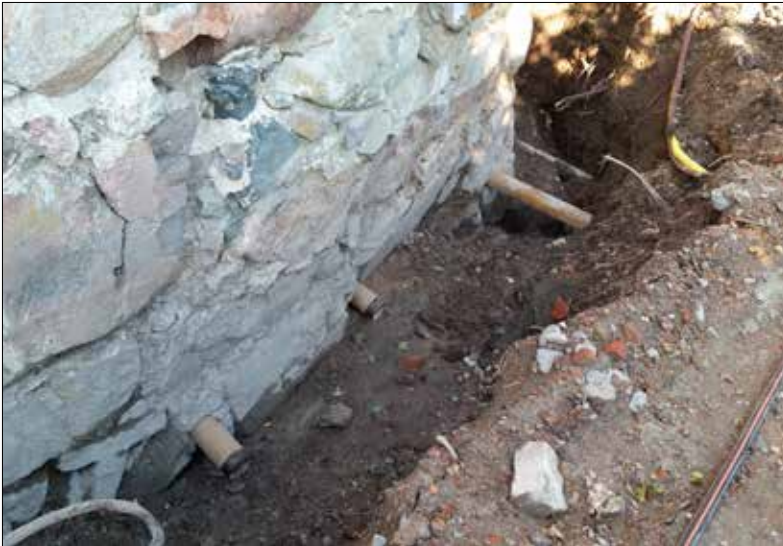
Figur 7. Del av schakt 2 på utsidan av Kanonrondellen. På bilden kan man se hur borrören sticker ut genom murväggen. Bilden är tagen från sydöst. Foto: Patrik Gustafsson Gillbrand 2015, Sörmlands Arkeologi AB.

Efter det att schaktningsövervakningen avslutades har förstärkningsarbetena fortgått. Bland annat har man på totalt 20 ställen borrar sig ned i den underliggande berggrunden (bilaga 7). Borrningarna sammanfaller med de borrhål som tagits upp genom muren till Kanonrondellen (figur 7).

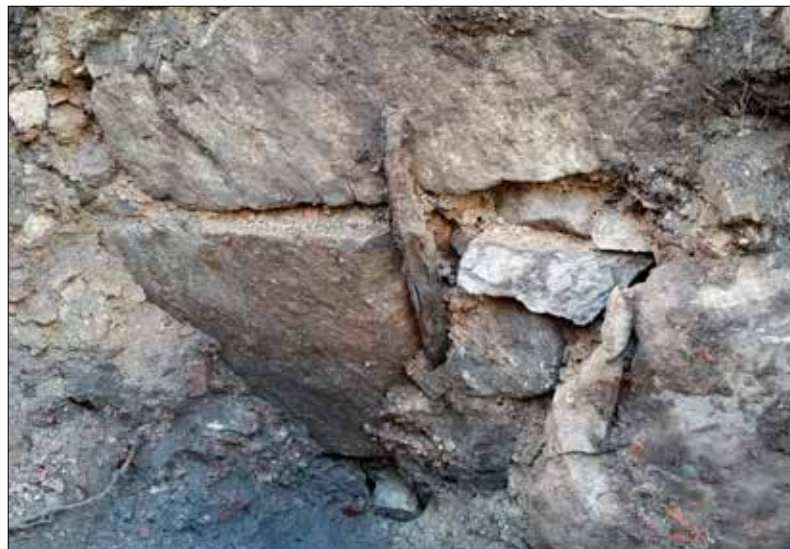
Figur 8. I murväggens utsida påträffades ett ankarslut som satts dit någon gång under 1900-talet. Man kan också se hur man fyllt igen ett hålrum med småsten vid samma tidpunkt. Bilden är tagen från nordöst. Foto: Patrik Gustafsson Gillbrand 2015, Sörmlands Arkeologi AB.

På murens östra utsida påträffades två pågjutna betongförstärkningar cirka en meter under markytan. De var belägna med ett avstånd om cirka 2 meter från varandra. Båda var omkring 1,6 meter långa, 0,5 meter breda och 0,4 meter tjocka. Mellan de två betongförstärkningarna påträffades även ett ankarjärn i murväggen, cirka 0,5 meter under markytan. Förstärkningarna har med säkerhet utförts under 1900-talet. Det kan därmed konstateras att det även tidigare har funnits behov av att förstärka rondellens murverk (figur 8-9 & bilaga 1).

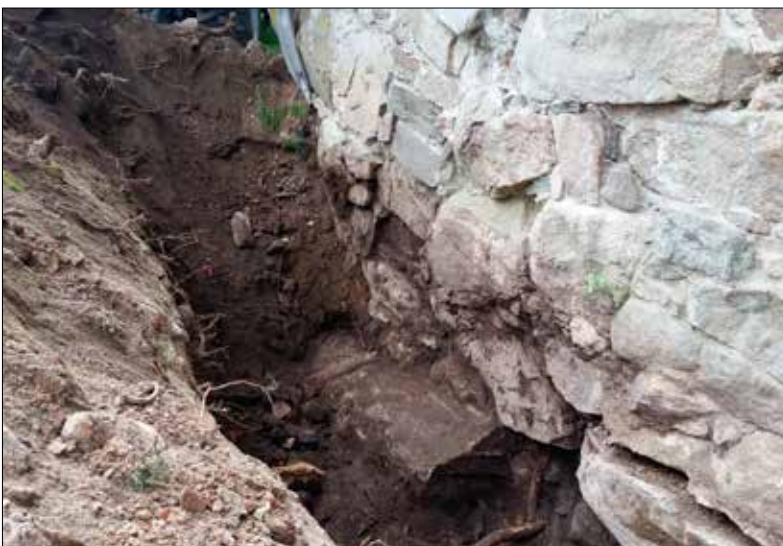
Figur 9. På murväggens utsida påträffades två pågjutna betongförstärkningar. Här ser vi den södra av de två i botten av schaktet. Bilden är tagen från nordöst. Foto: Patrik Gustafsson Gillbrand 2015, Sörmlands Arkeologi AB.

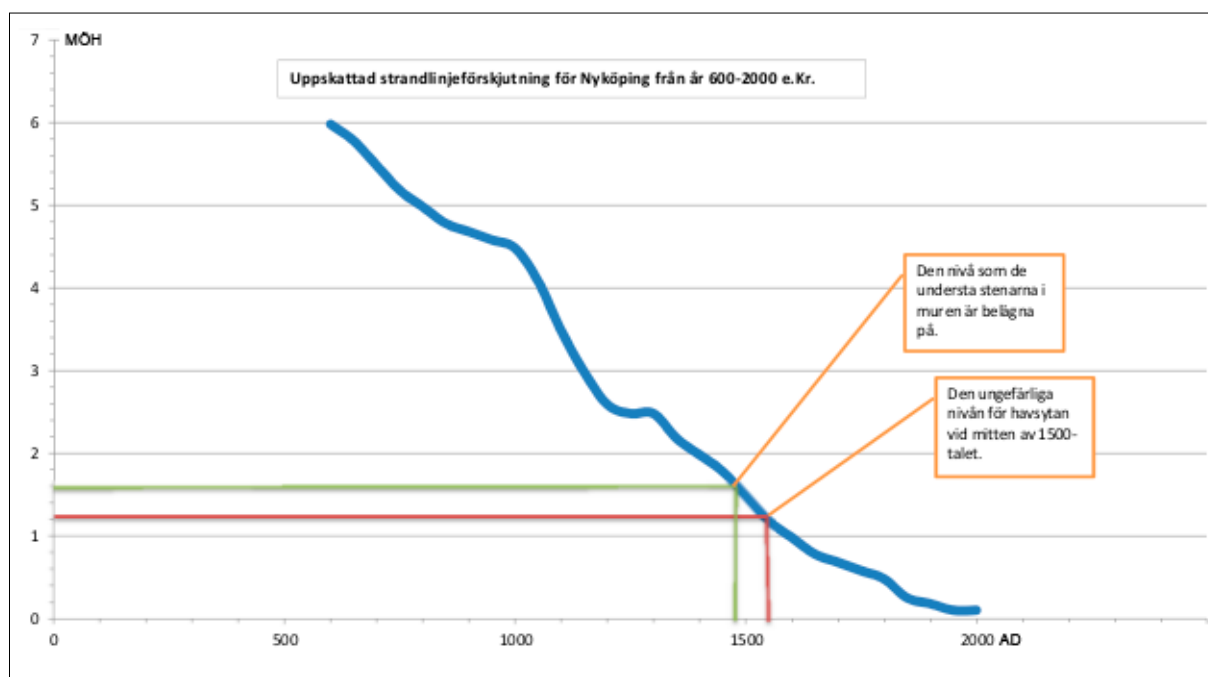
Figur 11. En hypotetisk strandförskjutningskurva framtagen i samband med förundersökningen. Kurvan bygger på data från SGU, inmätningar av undergrundens övre yta inom kvarteret Åkroken (Bäck et al i manus) och en paleogeografisk rekonstruktion av området vid Kila-kastalen (Törnqvist 2012, s. 39). Kurvan har tagits fram av Patrik Gustafsson Gillbrand 2015, Sörmlands Arkeologi AB.

I samband med den här rapporten har en hypotetisk strandförskjutningskurva upprättats för Nyköping. Kurvan bygger på data från SGU, inmätningar av undergrundens övre yta inom kvarteret Åkroken (Bäck et al i manus) och en paleogeografisk rekonstruktion av området vid Kilakastalen (Törnqvist 2012, s. 39). Syftet med kurvan var att tillsammans med informationen

från de undersökta och dokumenterade schakten samt borrhprotokollen skapa ett underlag för förutsättningarna vid tiden för grundläggandet av tornet (figur 11). Om kurvan stämmer, kan man utläsa att vid mitten av 1500-talet stod havsnivån omkring +1,2 meter över dagens yta.
