# Jönköpings slott, delar av Förborgen

Arkeologisk förundersökning inom del av Jönköping RAÄ 137:1 inför omgestaltning av Hamnparken med dagvattenledningar, dagvattenbrunnar och lekredskap, Jönköpings stad och kommun, Jönköpings län

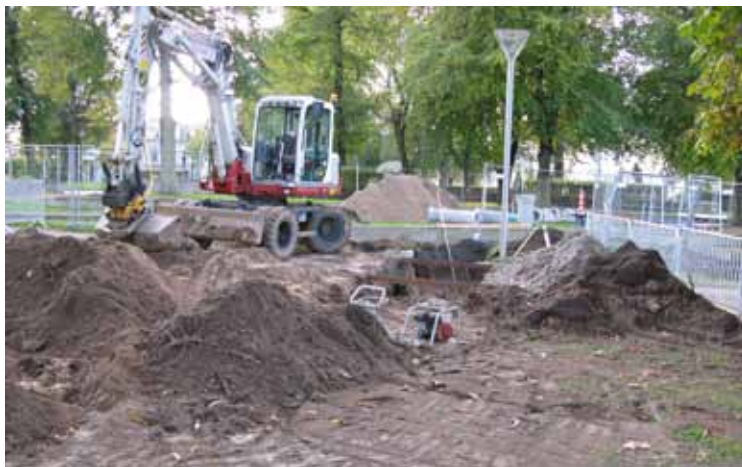
FIGUR 3. Schaktningar inom Hamnparken. Foto från norr.

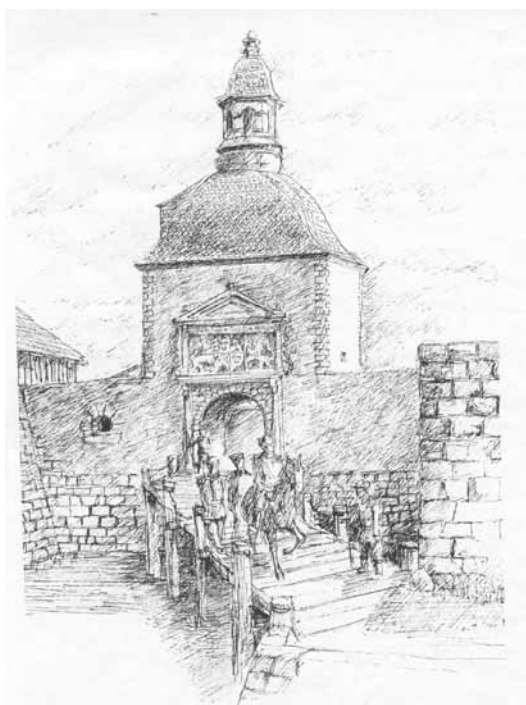
FIGUR 5. Rekonstruktionsritning av Västerport från nordväst som den kan ha sett ut i början av 1700-talet. Tecknare Bengt Göran.

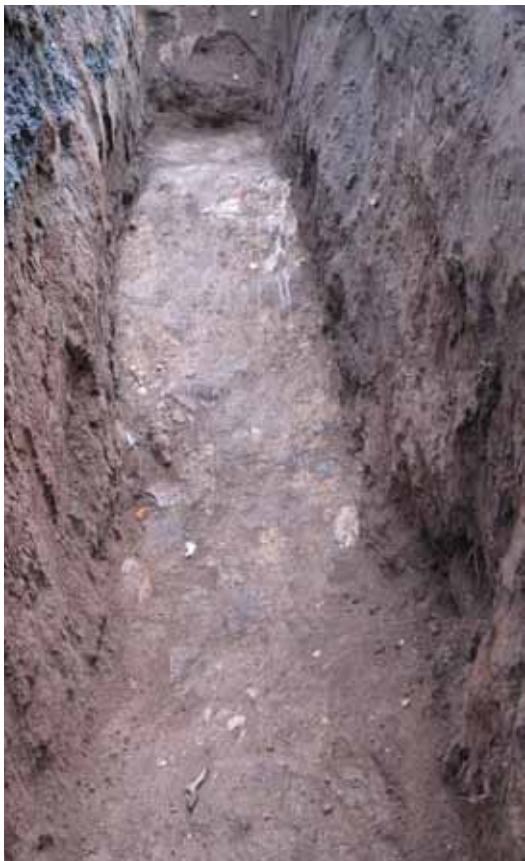
I den östligaste delen av schaktet framkom en del av en mur. Först två större stenar, 0,3–0,4 meter stora, som låg i nord-sydlig riktning, ca två meter under nuvarande marknivå. De har utgjort del i yttermuren som sedan har fyllts med småsten, tegel och kalkbruk för att få en stadig kärna, se FIGUR 7. Endast den västra yttermuren berördes av schaktet, där en sträcka på ca 3,5 meter framkom. Runt muren påträffades yngre rödgods och en kritpipa med en blomma på piphuvudet. Pipan kommer från Holland och dateras till 1600-talet (Fnr 15), se FIGUR 11.

FIGUR 7. Den påträffade östliga muren med sin fyllning av sten, tegel och kalkbruk. Foto från väster.

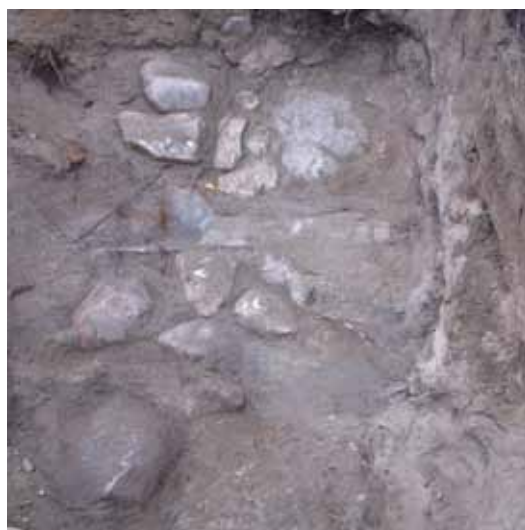
FIGUR 8. Den påträffade muren i den södra delen som troligen varit fundament till bron in till Västerport.

I den södra delen av det större sammanhängande schaktet, påträffades ytterligare delar av en mur. Den låg i nord-sydlig riktning, svagt förskjuten åt öster och bestod av blandade stenar, 0,2–0,4 meter stora med kalkbruk emellan, se FIGUR 8. Där påträffades en skärva yngre rödgods och ett kopparmynt från Karl XI regeringstid, alltså 1660–1697 (Fnr 17). Båda ytterväggarna till muren tycktes intakta och muren hade en fortsättning in i den södra schaktkanten. I den norra delen fanns en ledning som stört muren, men muren har inte gått så långt mot norr att den var synlig i schaktets förlängning. Muren framkom på ca 1,5 meters djup och var 1 meter bred och 2,5 meter lång. Tolkningen är att det handlar om en mindre mur eller möjligen ett fundament till den bro som ledde in till staden och Västerport från norr, se FIGUR 4 OCH 5.

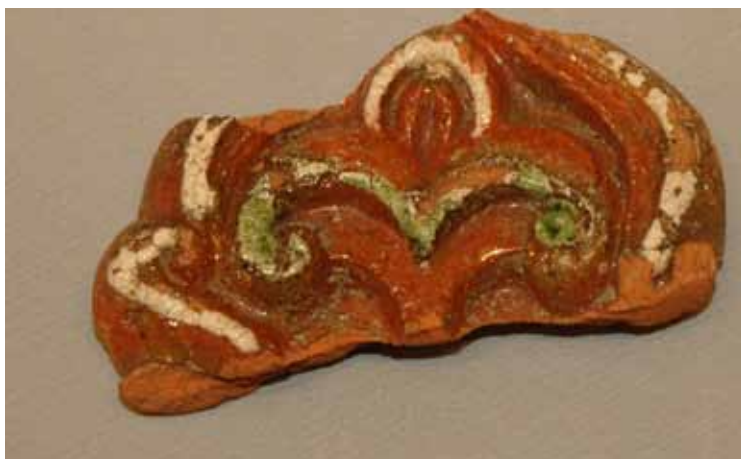
Där det nordliga schaktet löpte samman med det som gick i östvästlig riktning påträffades en klack till en sko och ett pressat och bemålat handtag till en skål (yngre rödgods), Fnr 7. Föremålen kan troligen dateras till 1700-talet, se FIGUR 9. Här fanns också några stenar som kom från ett raseringslager. Nivån som fynden framkom på var 1,3 meter under nuvarande markyta. I den här delen av schaktat fanns också en del tegel och kalkbruk.

FIGUR 9. Handtaget i keramik som har blivit både pressat och bemålat. Trolig datering 1700-talet.

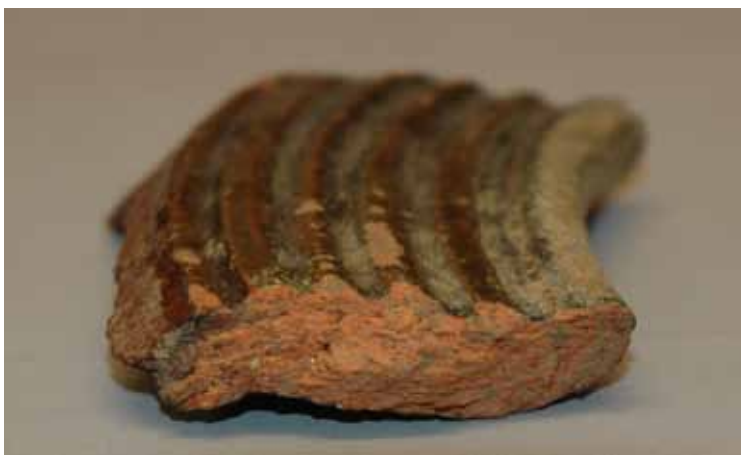
Mellan de båda grusgångarna i den norra delen påträffades en stensamling som tolkats som raseringsmassor från den vall som ingick i Förborgen som löpte från Västerport och norrut. Stenarna var naturligt rundade, ca 0,1–0,4 meter stora och var blandade med recent material såsom betong, glasflaskor, porslin och blomkrukor. Stenarna fortsatte ner till 1,8 meter under marknivå där sjösanden tog över. Bland stenarna framkom även ett äldre fyndmaterial såsom yngre rödgods, porslin, fajans och ett Kristinamynt (Fnr 16). Där påträffades även en ovanlig skärva (Fnr 5) med ett räfflat mönster på mynningen och en udda form, se FIGUR 10. Skärvan härrör från

en trefotsgröta som använts för matlagning och som med sina tre fötter/ben placerats i eldstaden. Dessa krukor brukar vara sotiga på utsidan, men denna bit kommer från mynningen, vilken inte visar någon sot. Dateringen på kärlet är 1600-1700-tal.

FIGUR 10. Mynningsskärva av en trefotsgröta. Datering 1600-1700-talet.

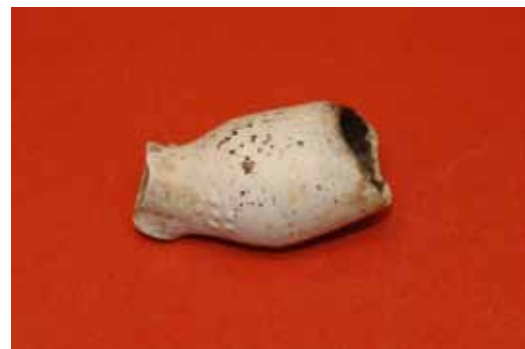
FIGUR 11. Fynd av en kritpipa från Holland. 1600-tal.
