# Återbäran

**Fornlämning L1984:6709/Nyköping 231:1, Väster 1:1, Nyköpings socken & kommun,  
Södermanlands län. Arkeologisk förundersökning.**

Nyare tid

Patrik Gustafsson Gillbrand

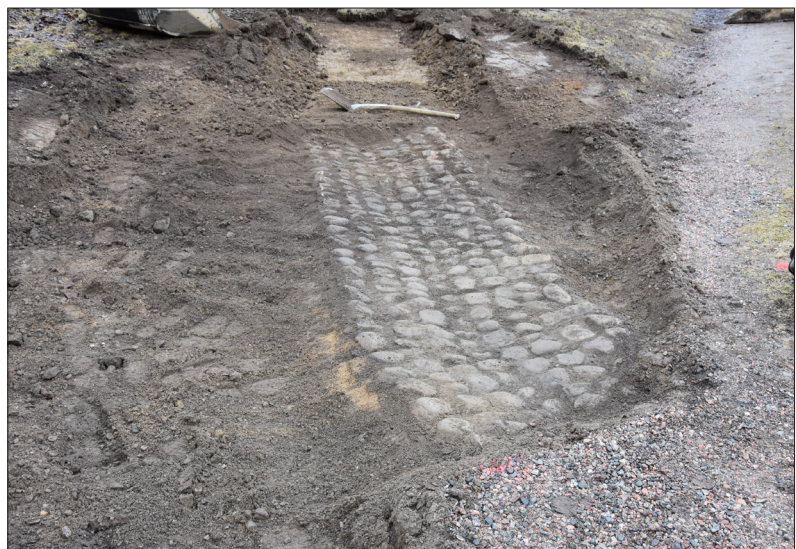
Figur 5. Kullerstensbelagd gångväg, kontext 205, som påträffades i schakt 1. Gången var anlagd under 1900-talet. Bilden är tagen från öster. Foto: Lars Norberg 2019, Sörmlands Arkeologi AB.

Mellan 0,20 och 0,10 meter under markytan framkom en kullerstensläggning uppbyggd av cirka 0,1 meter stora rundade stenar (**Kontext 205**). Stenläggningen var cirka 16 meter lång och 1 meter bred. Centralt i kullerstensläggningen fanns en cirka 0,15 meter bred rännal orienterad i anläggningens längdriktning (figur 5-6 & bilaga 2). Anläggningen utgjordes av en stensatt gångväg anlagd under 1900-talet. Inga föremål påträffades. Konstruktionen vilade på ett cirka 0,6 meter tjockt utfyllnadslager i form av grå siltig lera med inslag av sten och tegelkross. Därunder följde ett cirka 0,20 meter tjockt raseringslager av brun humös silt, med ett relativt rikligt inslag av tegelkross, småsten, enstaka bitar slagg och eldpåverkad sten. Lagret täckte i sin tur kontext 500.

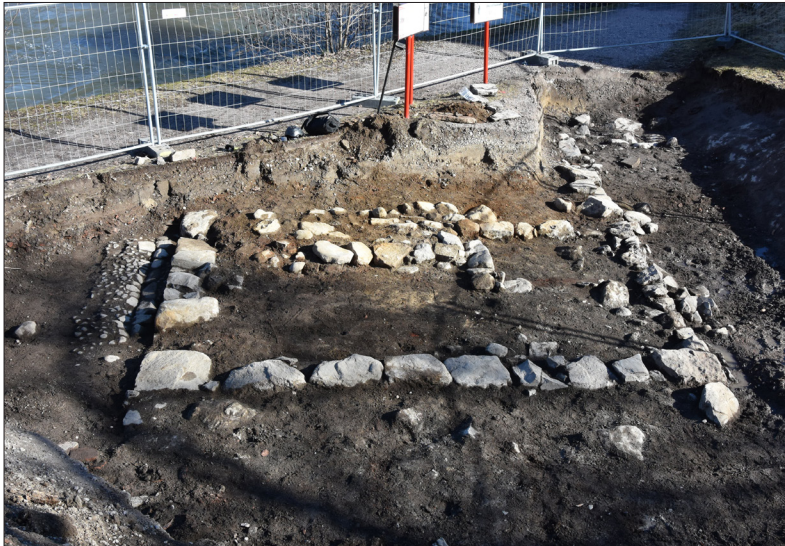
Figur 7. Östra delen av tvättstugan, kontext 500 i schakt 1. I mitten syns grunden till husets murstock. Bilden är tagen från väster. Foto: Lars Norberg 2019, Sörmlands Arkeologi AB.

**Kontext 500** bestod av en bebyggelselämning, cirka 9 x 5 meter stor. Den utgjordes av en enskiktad syllstensgrund indelad i två större rum, ett i väster och ett i öster, åtskilda av en syllstensrad (figur 6-8 & bilaga 2). På golvet i det västra rummet fanns fragmentariska rester efter ett trägolv. Vid undersökningen framkom enstaka fynd i form av yngre rödgods samt ett bläckhorn av glas. Det östra rummet hade ett golv av sandig lera. På golvytan påträffades enstaka föremål i form av spikar, djurben, en fragmenterad hårnål av ben, bitar av yngre rödgods, porslin, fajans, glasknapp, del av en kohornskam samt en uniformsknapp av metall med tre kronor på ovansidan (figur 10). Centralt i det östra rummet påträffades ett fundament till en murstock under ett lager som innehöll rikligt med tegel och pottkakel. Fundamentet var uppbyggt av både rundade och platta stenar. Murstocken har förmodligen fungerat som rökkanal till både spis och kakelugn. Närmast spisen påträffades matrester i form av obrända djur- och fiskben. Därutöver framkom ett skedskäft, skärvor av glasbuteljer samt enstaka bitar rödgods. I den sydvästra delen av rummet med spis, fanns två små kvadratiske rum. Ingången till det västra rummet låg i norr. Mellan de två rummen fanns en dörröppning markerad med en tröskel av dåligt bevarat trä. I de små rummen påträffades inga fynd. De daterbara fynden kan i huvudsak dateras till tiden strax innan samt efter 1800-talets mitt.

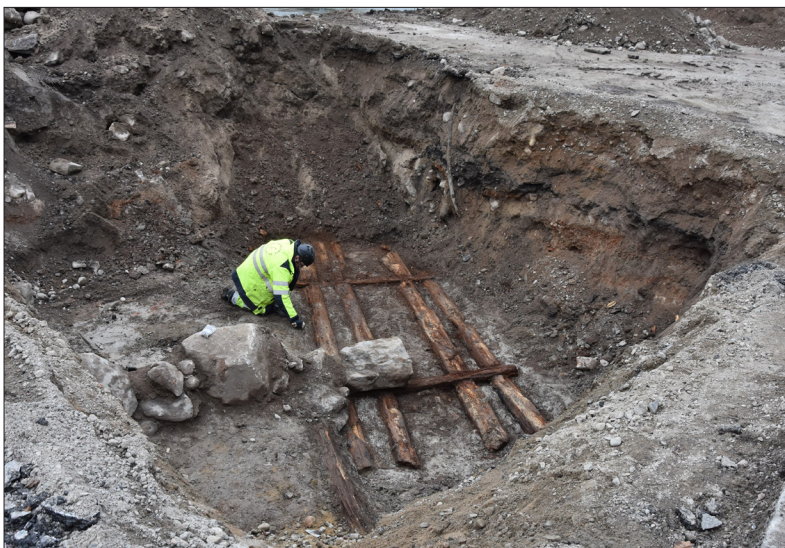
Figur 9. Stockkonstruktionen, kontext 600, i schakt 3. Möjligen en rest av en kavelbro, brygga eller en båtslip. Bilden är tagen från västnordväst. Foto: Patrik Gustafsson Gillbrand 2019, Sörmlands Arkeologi AB.

**Kontext 600** bestod av en cirka 7 meter lång och 2,2 meter bred träkonstruktion orienterad i östsydöst-västnordvästlig riktning. Den bäst bevarade delen av anläggningen bestod av fyra trästockar, som var 5-4 meter långa och 0,3-0,2 meter breda (figur 6, 9 & bilaga 2). I stockarna fanns det urtag i vilka två tvärsålar hade passats in, belägna cirka 2,5 meter ifrån varandra. Därtill fanns det ytterligare två oanvända urtag på sidorna av de underlagrande trästockarna. I den västra respektive östra förlängningen av anläggningen fanns det fragment av ytterligare fyra trästockar. I väster var trämaterialiet betydligt mer nedbrutet än i den centrala och östra delen. Kontext 600 låg på undergrunden som bestod av ljusgrå silt. Anläggningens funktion är emellertid oklar. Eventuellt kan den ha fungerat som en rustbädd, båtslip, brygga eller delar av en kavelbro (se nedan). I samband med undersökningen insamlades två prover för dendrokronologisk analys (bilaga 3).

Stockkonstruktionens belägenhet mellan ett torg och Nyköpingsån ger flera möjliga förklaringar till dess funktion. En är att det är ett ramverk till *kavelbro* (träbelagd gata), som gått mellan vattenlinjen och *Fiskaretorget*. Stockarna skulle också kunna bestå av delar till en *brygga*. En tredje möjlighet är att anläggningen utgjort en så kallad *båtslip*. Det vill säga att trästockarna fungerade som skenor eller stöd, på vilka man drog upp båtar på land. En liknande konstruktion, daterad till det sena 1100-talet, påträffades i samband med undersökningen av Åkroken (Nordström & Lindeblad 2016, s. 89f).

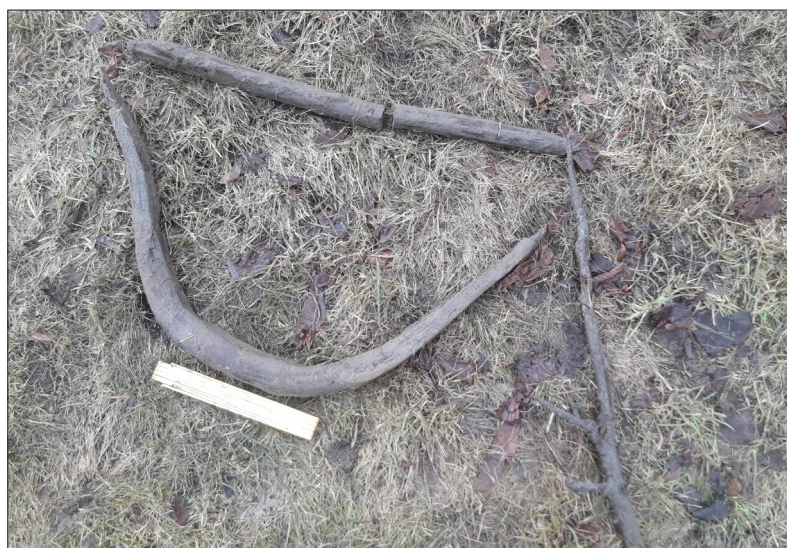
Figur 12. Några av föremålen som påträffades i det vattenavsatta lagret i schakt 2. Fynden tillvaratogs ej. Till höger en slana med avskurna grenar, överst en täljd pinne och därunder en spant till en liten båt. Foto: Patrik Gustafsson Gillbrand 2019, Sörmlands Arkeologi AB.

Under fanns ett cirka 0,4 meter tjockt utfyllnadslager av sand och småsten. Därefter följde ett cirka 0,3 meter tjockt vattenavsatt lager av grå sandig silt. I lagret fanns även relativt rikligt med trädfbris, enstaka obrända djurben, träbitar, träflis, grenar, stockbitar, täljda trä-

pinnar, vad som kan vara en spant till en liten båt samt en skärva westerwaldkeramik från 1500/1600-tal (figur 12). Lagret sammanföll med en tidigare inbuktning av Nyköpingsån. Via strömmen förde ån med sig sediment samt föremål och träspill som därefter avsatts på platsen. Därunder vidtog undergrunden av ljusgrå sandig silt

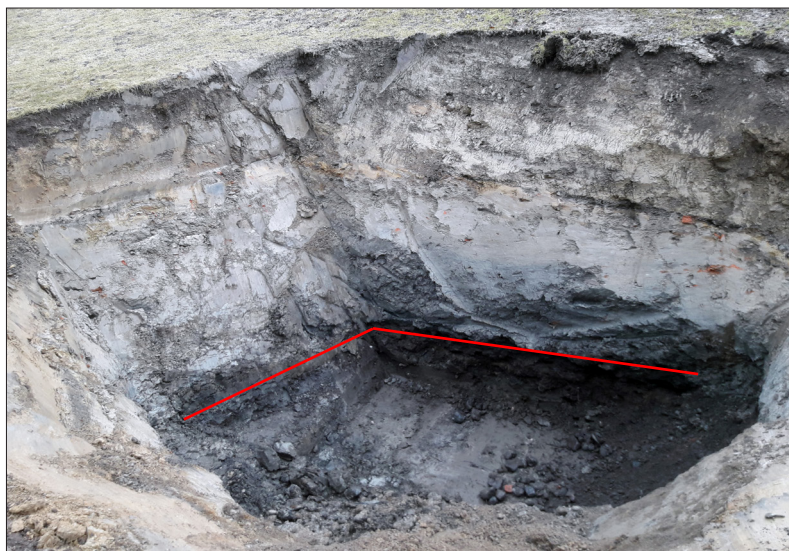
Figur 13. Schakt 2. Mot botten av schaktet, utmarkerad med röd linje framkom resterna av en kullerstenläggning från det sena 1800-talet. Bilden är tagen från öster. Foto: Patrik Gustafsson Gillbrand 2019, Sörmlands Arkeologi AB.

Markytan utgjordes av en östsluttande gräsmatta. På cirka 3 meters djup, under ett utfyllnadslager av lera och silt, framkom en kullerstensläggning inom hela ytan (figur 6 & 13). I ett tunt sandigt lager ovan stensläggningen påträffades enstaka porslinsfragment med 1800-talskaraktär.

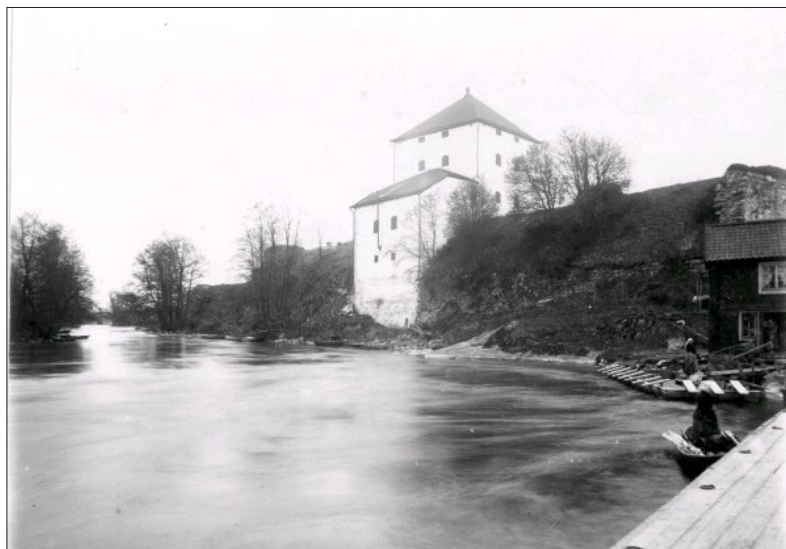
Figur 14. Nyköpingshus. I bildens högra kant kan man se Fiskbron och tvätthuset till höger. Bilden är odaterad, men är tagen före år 1894. Sörmlands museum, SLM A17-237.

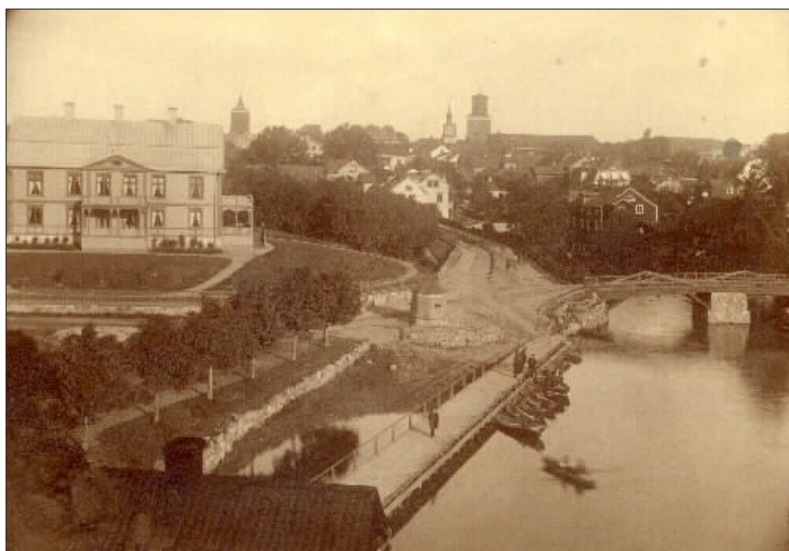
Figur 15. Figur 7. Vy från Kungstornet. Centralt i bilden är Fiskbron. Den kallades även Återbärsbron efter vattenspegeln till vänster om bron. I bildens mitt finns ett pumphus där allmänheten hämtade vatten. I nedre vänstra hörnet syns tvättstugans tak. I bildens bakgrund kan man se nuvarande Godtemplaregården som ursprungligen byggdes av Dr Sacklén år 1789. Bilden är tagen år 1877. Sörmlands museum, bild SLM R148-96-1.

utmarkerat på Ljungrens Atlas från år 1857 (LMS akt Lj-130). Änkehuset har försvunnit på 1888 år karta, medan tvätthuset fortfarande finns kvar. I Kungsgatans östra del, där den möter Slottsgatan fanns ett pumphus, där stadens befolkning hämtade dricksvatten (figur 15).
