# Hjortsberga

Fastigheterna Kafjärdsskogen 1:2 & Kjula-Berga 7:9, Kjula socken,  
Eskilstuna kommun, Södermanlands län. Arkeologisk utredning.

Patrik Gustafsson Gillbrand

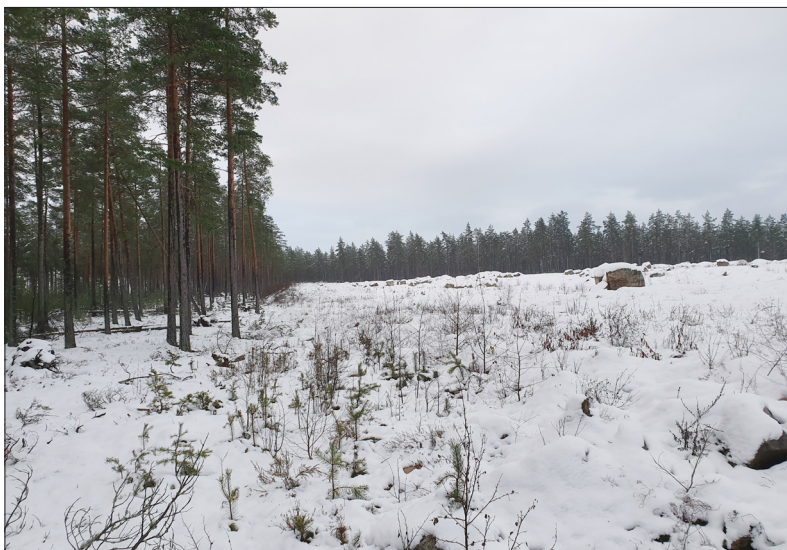
Vid inventeringstillfället uppmärksammades en drygt 500 meter lång, 20 meter bred och 1-3 meter hög jordvall som upptog cirka 50 procent av ytan för planerad väg. De påförda massorna påverkade möjligheten att inventera området. Vallen har tidigare uppförts av en intelligande betongfabrik, som också är markägare. Den södra delen av område för ny väg utgjordes av en blockrik terräng (bilaga 3 & 6). Resterande del av utredningsområdet bestod av en flack nordöstslutning och här påträffades två boplatslägen, objekt 1 och 2 (bilaga 3 & 4).

Översikt över utredningsområdet för ny väg. Cirka 50 procent utgjordes av skog medan den andra halvan var avverkad sedan tidigare. Här hade betydande mängder med jordmassor lagts upp i form av en vall. Bilden är tagen från nordväst. Foto: Ingeborg Svensson 2022, Sörmlands Arkeologi AB.

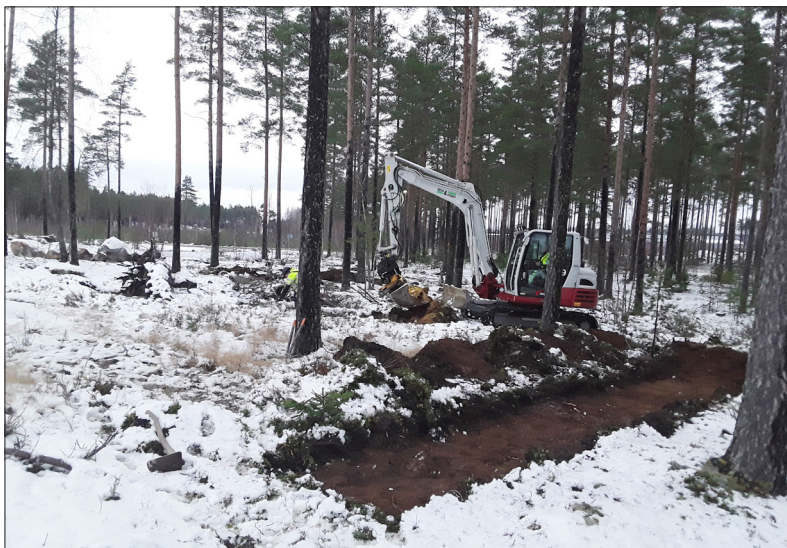
**Objekt 1, Boplatsläge.** Ca 50x20 m st yta (NV-SÖ) i flack del av åssluttning åt NÖ. Sand. Barrskog. 50 möh. *Utgår/Ej kulturhistorisk lämning.*

| Objekt | Schakt nr | Djup (m) | Längd (m) | Bredd (m) | Undergrund |
|---|---|---|---|---|---|
| 1 | 1491 | 0,2 | 10 | 1,5 | 0,05 förna, 0,05 grått urlakningsskikt sedan rödgul grusig sand med enstaka 0,3-0,4 m st stenar |
| 1 | 1495 | 0,2 | 12 | 1,5 | 0,05 förna, 0,05 grått urlakningsskikt sedan rödgul grusig sand med enstaka 0,3-0,4 m st stenar |
| 1 | 1499 | 0,2 | 14 | 1,5 | 0,05 förna, 0,05 grått urlakningsskikt sedan rödgul grusig sand med enstaka 0,3-0,4 m st stenar |

Sökschakt inom objekt 1, ett boplatssläge. Bilden är tagen från söder. Foto: Ingeborg Svensson 2022, Sörmlands Arkeologi AB.

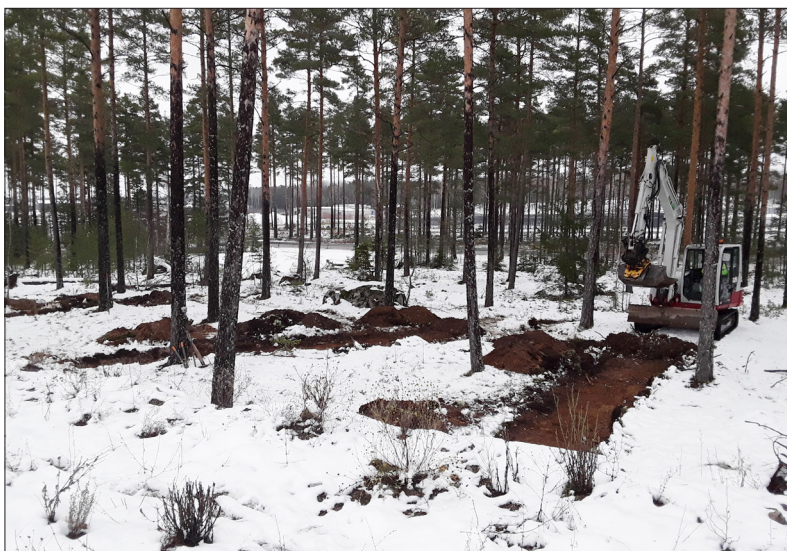
**Objekt 2, Boplatsläge.** Ca 30x15 m st yta (NV-SÖ) på terrass i flack del av åssluttning åt NÖ. I SÖ anslöt ytan till blockrik terräng. Sand. Barrskog. 55 möh. *Utgår/Ej kulturhistorisk lämning.*

| Objekt | Schakt nr | Djup (m) | Längd (m) | Bredd (m) | Undergrund |
|---|---|---|---|---|---|
| 2 | 1551 | 0,2 | 8 | 1,5 | 0,05 förna, 0,05 grått urlakningsskikt sedan rödgul grusig sand samt rikligt med 0,05-0,1 m st stenar i Ö:a halvan |
| 2 | 1555 | 0,2 | 10 | 1,5 | 0,05 förna, 0,05 grått urlakningsskikt sedan rödgul grusig sand |
| 2 | 1559 | 0,2 | 11 | 1,5 | 0,05 förna, 0,05 grått urlakningsskikt sedan rödgul grusig sand |

Sökschakt inom objekt 2, ett boplatssläge. Bilden är tagen från sydväst. Foto: Ingeborg Svensson 2022, Sörmlands Arkeologi AB.

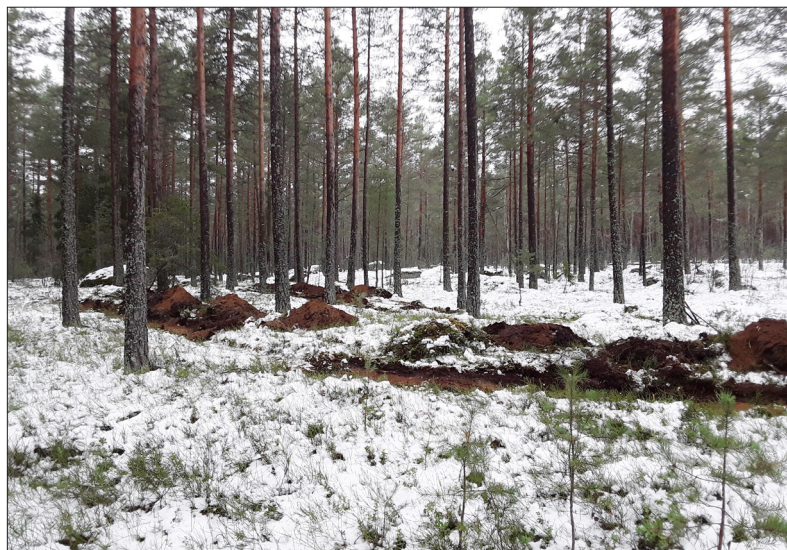
| Objekt | Schakt nr | Djup (m) | Längd (m) | Bredd (m) | Undergrund |
|---|---|---|---|---|---|
| 107 | 1563 | 0,2 | 11 | 1,5 | 0,05 förna, 0,05 grått urlakningsskikt sedan rödgul sand |
| 107 | 1567 | 0,2 | 15 | 1,5 | 0,05 förna, 0,05 grått urlakningsskikt sedan rödgul sand |
| 107 | 1572 | 0,2 | 9 | 1,5 | 0,05 förna, 0,05 grått urlakningsskikt sedan rödgul sand |
| 107 | 1576 | 0,2 | 7 | 1,5 | 0,05 förna, 0,05 grått urlakningsskikt sedan rödgul sand |
| 107 | 1581 | 0,2-0,4 | 7 | 1,5 | 0,05 förna, 0,05 grått urlakningsskikt sedan rödgul sand |

*Sökschakt inom objekt 107, ett boplatsläge.  
Bilden är tagen från norr Foto: Ingeborg  
Svensson 2022, Sörmlands Arkeologi AB.*

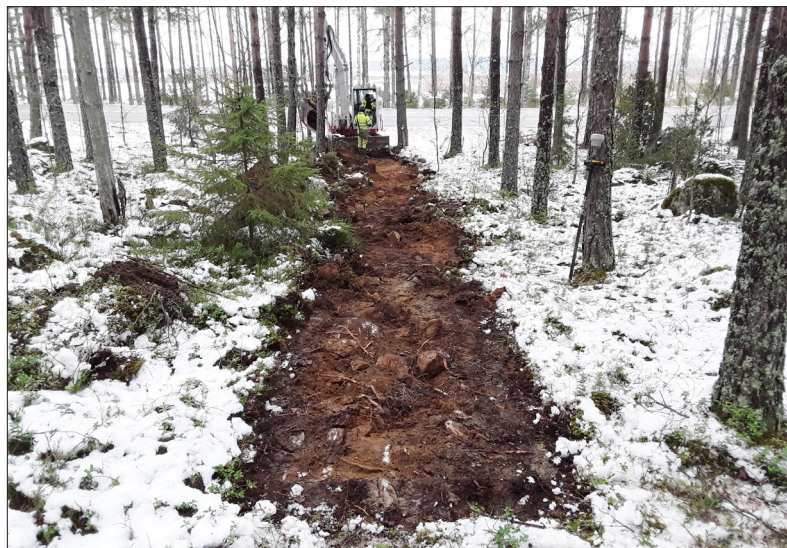
| Objekt | Schakt nr | Djup (m) | Längd (m) | Bredd (m) | Undergrund |
|---|---|---|---|---|---|
| 108 | 1585 | 0,2 | 24 | 1,5 | 0,05 förna, 0,05 grått urlakningsskikt sedan mycket rikligt med 0,3-0,5 m st stenar |

*Sökschakt inom objekt 108, ett boplatsläge.  
Bilden är tagen från sydväst. Foto: Ingeborg  
Svensson 2022, Sörmlands Arkeologi AB.*

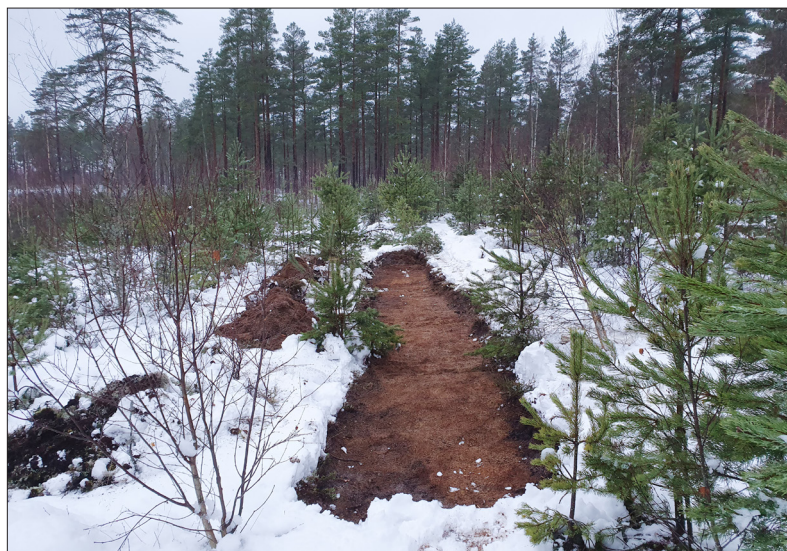
| Objekt | Schakt nr | Djup (m) | Längd (m) | Bredd (m) | Undergrund |
|---|---|---|---|---|---|
| 105 | 1617 | 0,2 | 11 | 1,5 | 0,05 förna, 0,05 grått urlakningsskikt sedan rödgul grov/grusig sand |
| 105 | 1625 | 0,2 | 13 | 1,5 | 0,05 förna, 0,05 grått urlakningsskikt sedan rödgul grov/grusig sand |
| 105 | 1629 | 0,2 | 15 | 1,5 | 0,05 förna, 0,05 grått urlakningsskikt sedan rödgul grov/grusig sand |
| 105 | 1633 | 0,2 | 10 | 1,5 | 0,05 förna, 0,05 grått urlakningsskikt sedan rödgul grov/grusig sand |

*Sökschakt inom objekt 105, ett boplatsläge.  
Bilden är tagen från öster. Foto: Ingeborg  
Svensson 2022, Sörmlands Arkeologi AB.*
