# arkivrapport

**Landsväggsgatan, Malmköping, Lilla Malma socken, Flens kommun,  
Södermanlands län. Arkeologisk undersökning i form av schaktningsövervakning.**

Bilaga 4. Schaktplan med läget för den timrade brunnen. Skala 1:50.

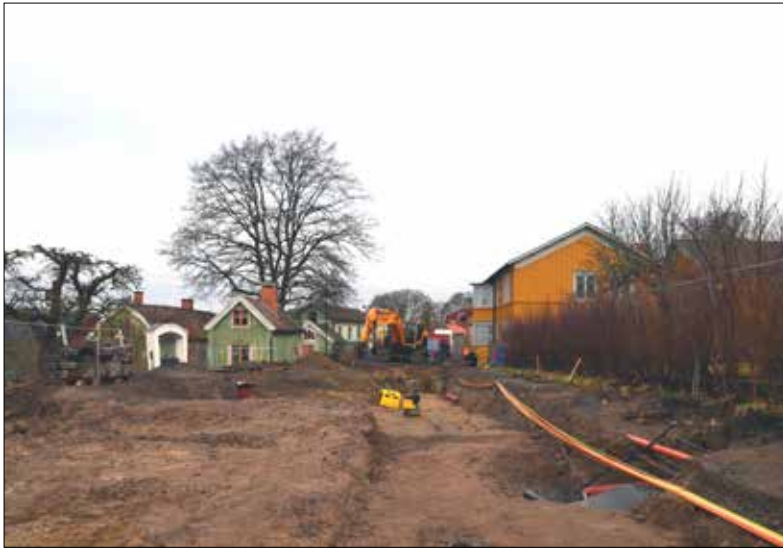
Översikt över exploateringsområdet och Landsväggsgatan. Det undersökta schaktet med brunnen ans strax framför grävmaskinen. Bilden är tagen mot västnordväst. Foto: Lars Norberg 2018, Sörmlands Arkeologi AB.

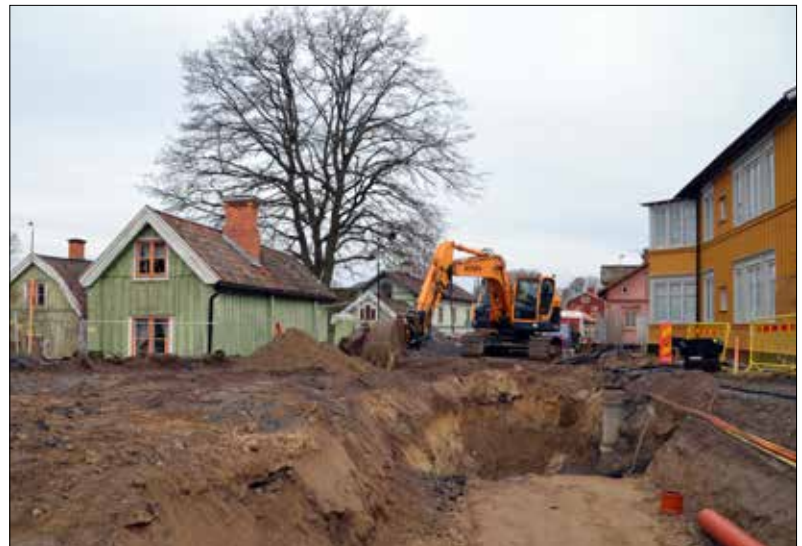
Översikt över det undersökta schaktet med brunnen. Bilden är tagen mot västnordväst. Foto: Lars Norberg 2018, Sörmlands Arkeologi AB.

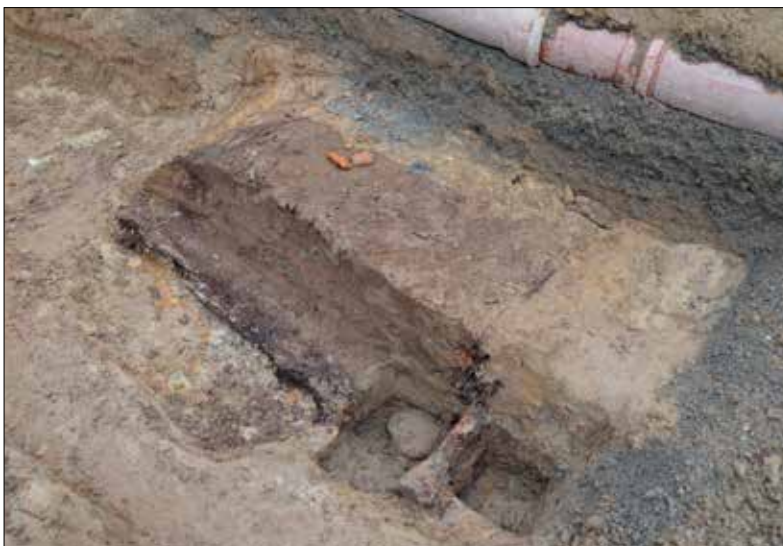
Efter rensning visade sig konstruktionen bestå av en cirka 1,5 x 1,5 meter stor igenfylld knuttimrad brunn (A1). Tre till fyra stockvarv rensades fram, varvid det kunde konstateras att de övre varven var mycket förmultnade, medan träet var bättre bevarat längre ned. Invändigt var brunnen fylld med homogen ljusbrun sand, enstaka småstenar och kolbitar. Fyllningen undersöktes för hand, varvid spridda och enstaka förekomster av tegelflis, genomskinligt planglas (fönster) och järnskrot påträffades. Utöver det påträffades även enstaka skärvor av yngre rödgods med brun invändig glasyr samt fragment med vit engobe och sirliga blomstermotiv. Därtill hittades vit fajans, grönt och brunt buteljglas samt en liten bit blå masugnsslagg. Keramiken kan dateras till sent 1700-tal och 1800-tal. Utöver det påträffades ett centimeterstort fragment av ett kritpipsskaft.

Knuttimrad brunn (A1) efter rensning. Foto mot nordväst: Lars Norberg 2018, Sörmlands Arkeologi AB.

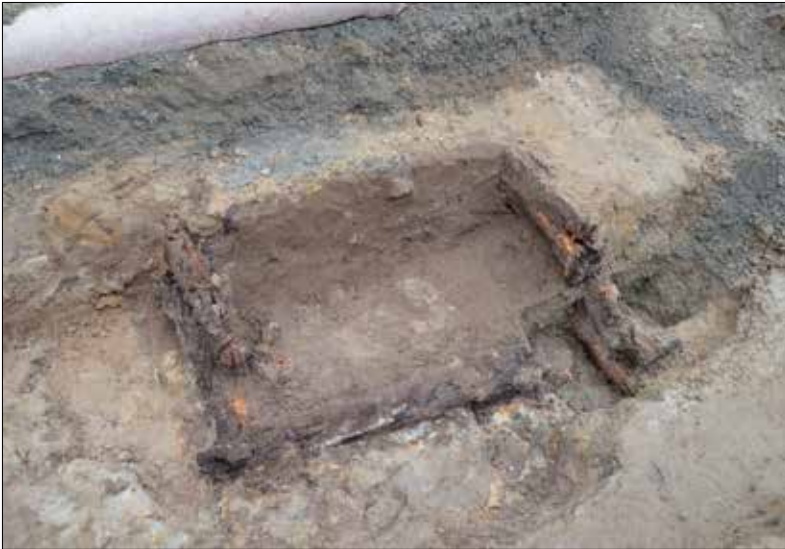
Delar av brunnen tömdes för hand till ett djup om cirka 0,5 meter varefter ett decimetertjockt ljusgrått fyllnads-lager av grå silt framkom. Därunder vidtog ett mörkbrunt sandigt och siltigt lager med rikliga inslag nöthår samt enstaka obrända ben av nöt. På grund av det stora schaktdjupet och rasrisken tömdes därefter resterande delar av konstruktionen med maskin, varvid orörd marknivå nåddes ytterligare 1,5 meter ned under schaktets botten. Relativt välbevarat knuttimrat virke kunde följas ned till botten.

*Knuttimrad brunn (AI) i samband med undersökning av kulturlagret. Foto mot nordost: Lars Norberg 2018, Sörmlands Arkeologi AB.*

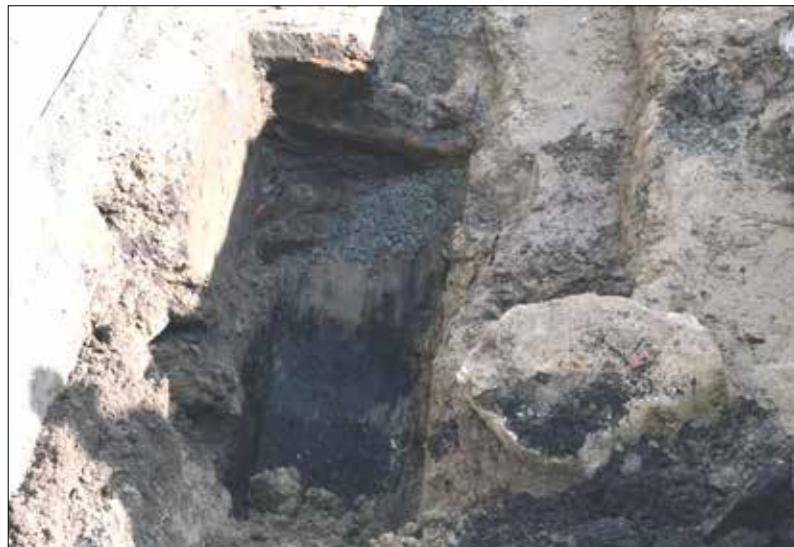
*Brunnen i samband med urschaktning. Notera det mörkbruna lagret i botten. Lagret innehöll stora mängder nöthår. Foto mot ostsydost: Lars Norberg 2018, Sörmlands Arkeologi AB.*
