Rapport 2014:40

Vä kyrka, fastigheten Vä 165:1

Vä socken, Kristianstads kommun

Arkeologisk förundersökning 2014

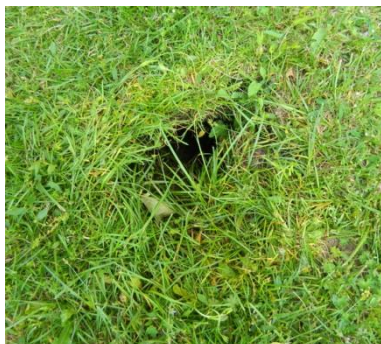
Fig. 3. Hålet i marken var endast ca 0,15 m i diameter i ytan, men djupt och utvidgade sig till en större hålighet under grässvålen. Foto: Ing-Marie Nilsson, 11 juni 2014.

Under våren 2014 noterade företrädare för Vä-Skepparslövs församling att ett hål i marken hade uppstått någon meter söder om kyrkans torn. Hålet var inte särskilt stort i ytan (fig. 3), men var bortåt 2 m djupt och föreföll att utvidga sig till en större hålighet under grässvålen. För att eliminera säkerhetsrisker och göra marken stabil för framtida användning ansökte församlingen om tillstånd att undersöka marken och fastställa sättningens orsaker. Då kyrkan härrör från 1100-talet och det i anslutning till byggnaden under äldre medeltid legat en klosteranläggning, beslutade Länsstyrelsen i Skåne att arbetena skulle ske i förbindelse med en arkeologisk förundersökning i form av en schaktningsövervakning. Syftet med den arkeologiska insatsen var att undersöka och dokumentera de eventuella lämningar som blotades i samband markarbetena, och i synnerhet ge akt på om det framkom lämningar relaterade till kyrkan, klostret eller andra medeltida verksamheter på platsen.

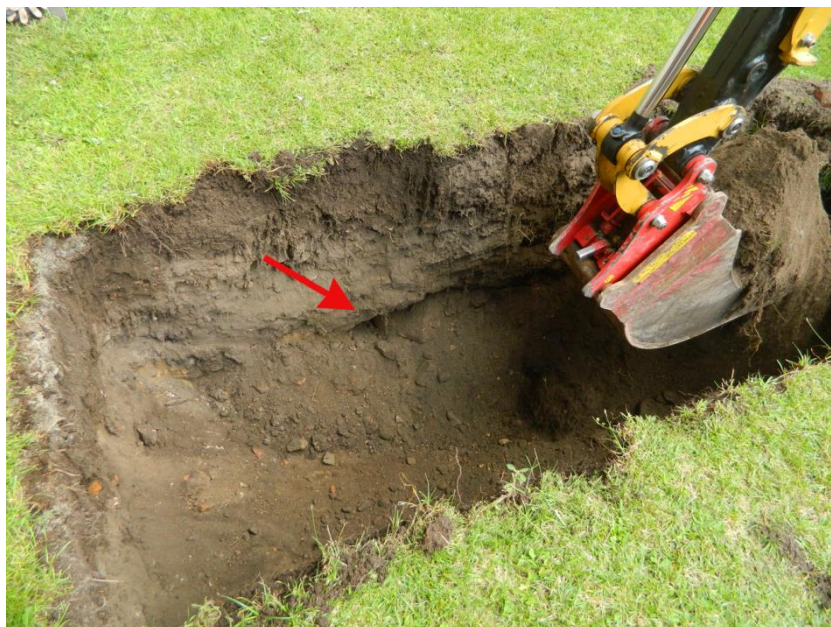
Fig. 4. Vid schaktningen kunde en hålighet invid några stenar anas (vid pilen). Foto: Ing-Marie Nilsson, 30 juni 2014.

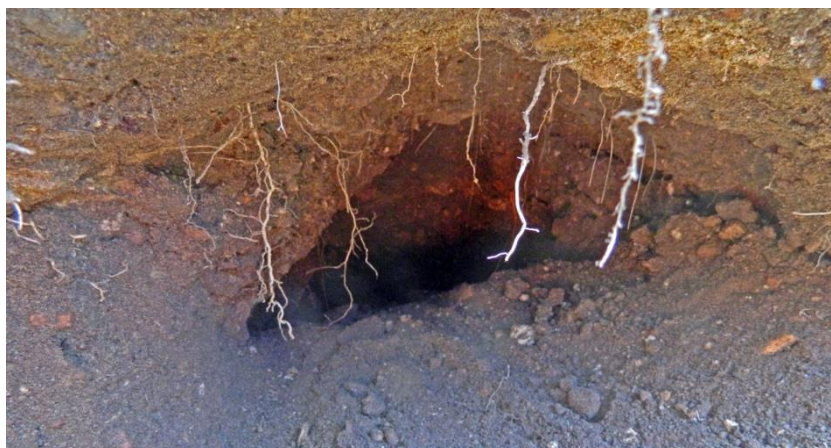
Fig. 5. Vid vidare schaktning framträdde ett betydande hålrum (0,4 m brett, 0,2 m högt samt bortåt 0,8 m djupt). Foto: Ing-Marie Nilsson, 30 juni 2014.
