# Arkeologisk förundersökning av gravfält vid Södra Skane

RAÄ 19, By socken, Säffle Kommun,  
Värmlands län

VÄRMLANDS MUSEUM  
Enheten för kulturmiljö

Dnr 09-270-254

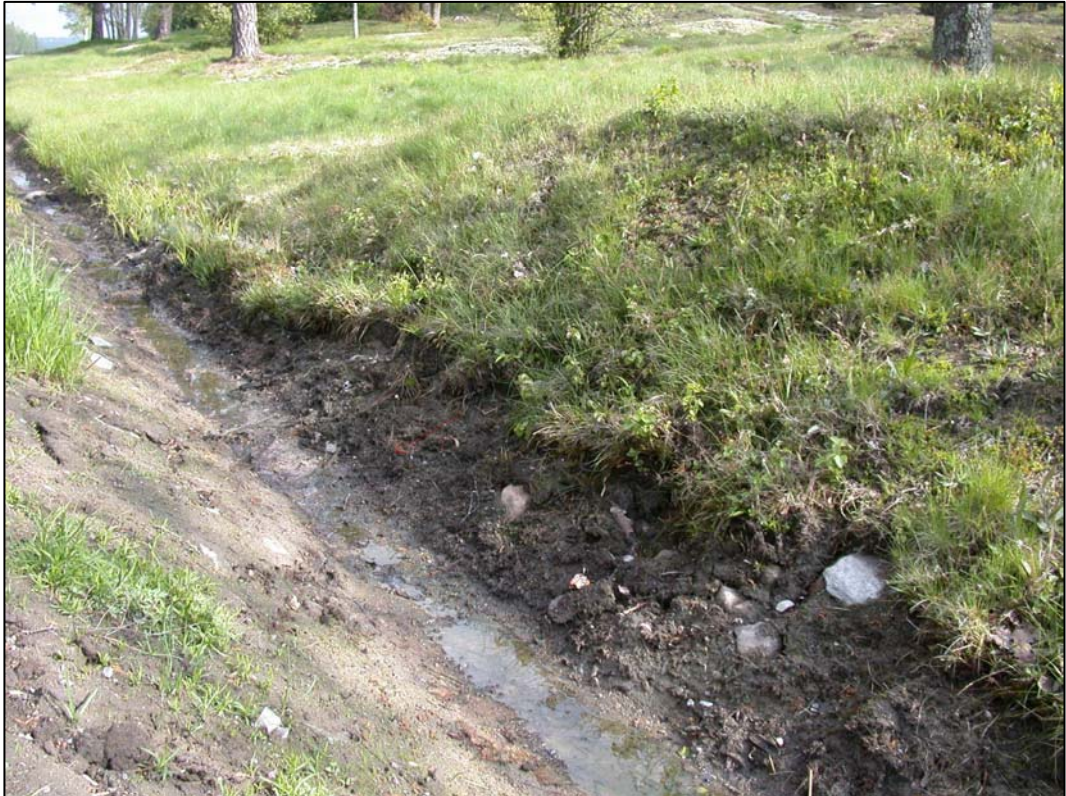
Förundersökningen skedde på fyra platser längs väg 533 (se figur 3.). Med början från norr var den första platsen i diket vid en skadad hög. Högen har skadats genom det dike som har grävts längs med väg 533. Högen är nu 9x5 meter (N-S) och 0,9 m eter hög. Högen är skadad i söder och i väst. I diket östra kant noterades en stenpackning tillhörande högen samt fem brända ben. Benen tillvaratogs efter att Länsstyrelsen kontaktats. Även i västra delen av diket kunde delar av stenpackningen ses.

Figur 2. Skadad gravhög. Till höger syns del av gravhögens stenpackning. Ovan stenpackningen markerar en röd pil fyndplats för brända ben. Foto av Björn Wallbom.

På denna plats grävdes inget utan ett nytt plaströr placerades i befintligt dike. Plastrumman är 12 meter lång och sticker därmed utanför högen både i norr och söder. Över plastrumman lades ett bärlager som tydligt skiljer sig från högens stenpackning. Bärlagret, som bestod av grus, lades ungefär 20 cm över trumman upp till en höjd där den precis täckte erosionsskadorna.

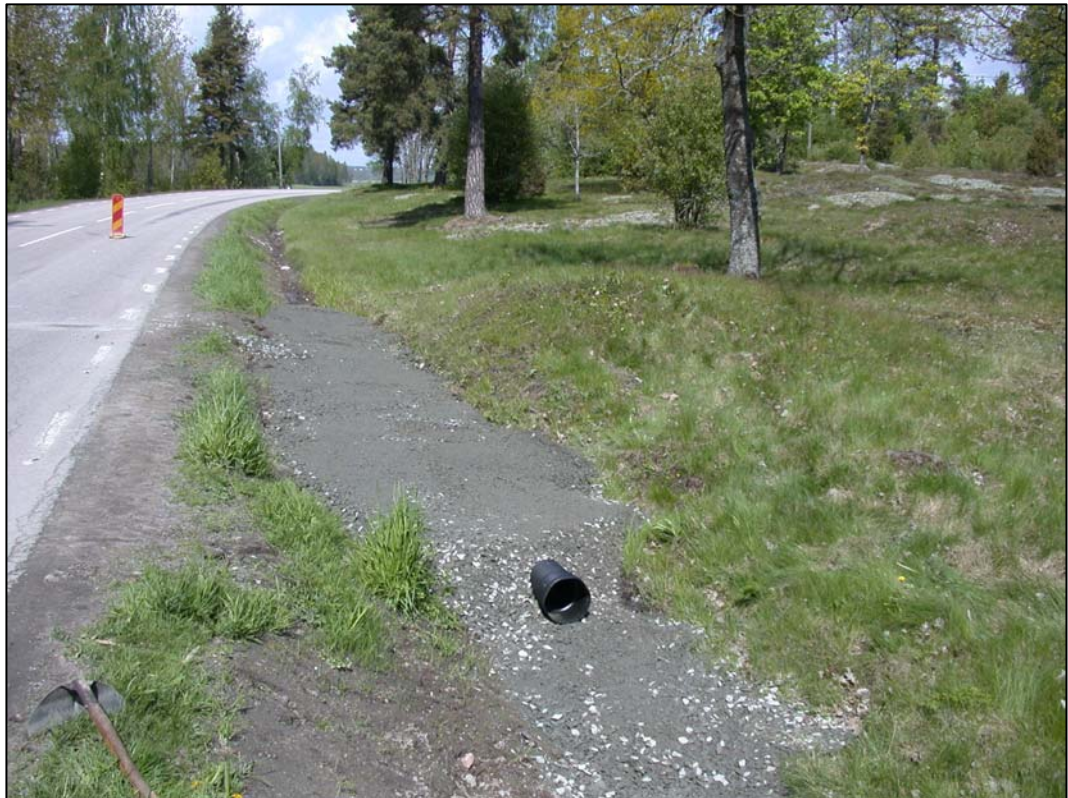
Figur 3. Ny plasttrumma placerad intill den skadade gravhögen. Foto av Björn Wallbom.

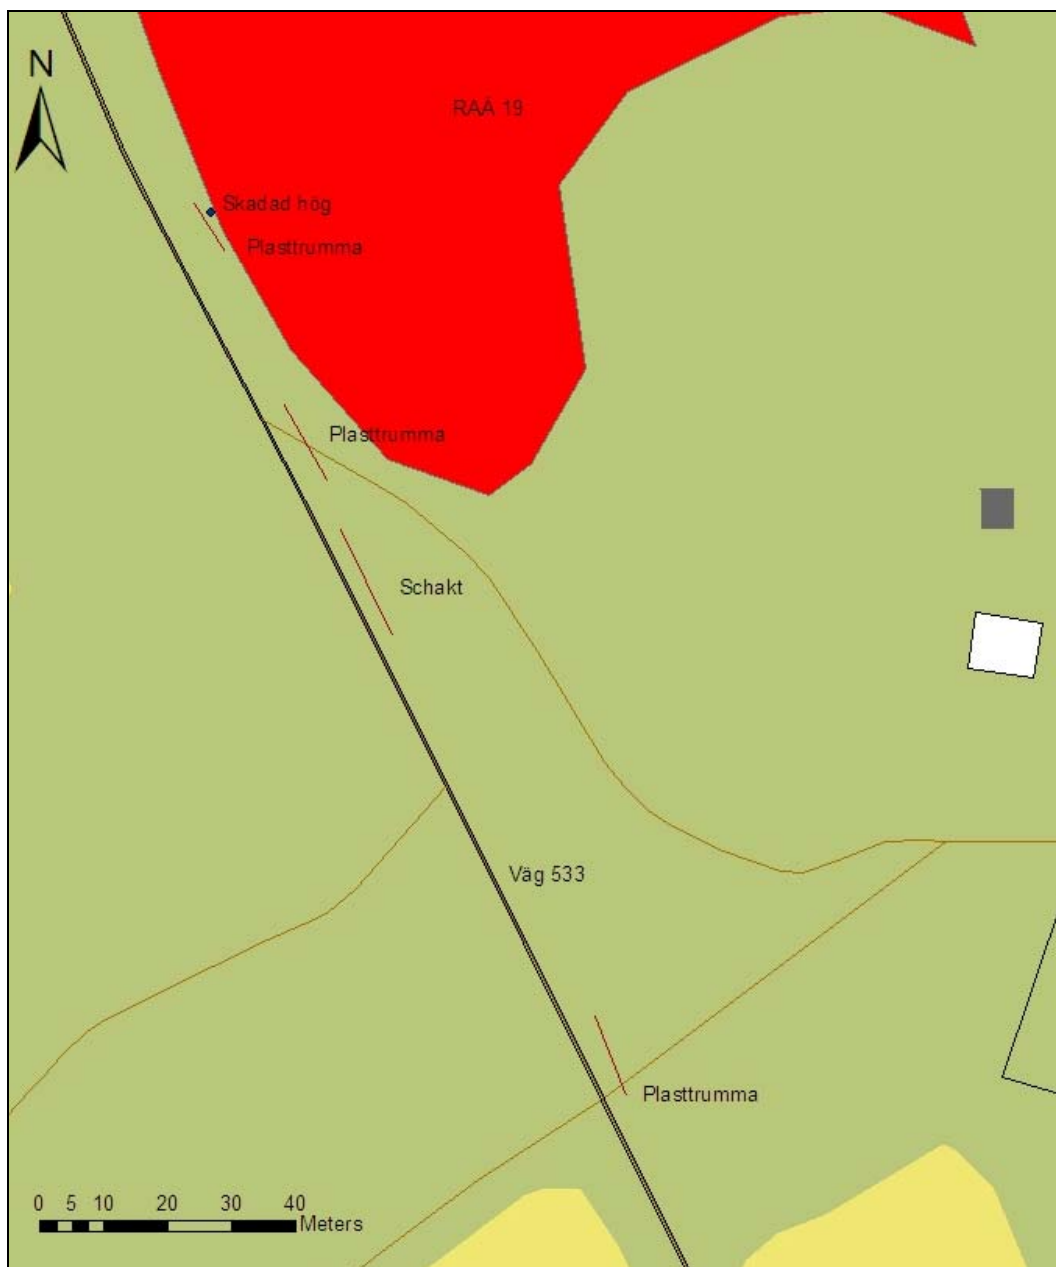
Figur 4. Ekonomisk karta med fornlämningar, plasttrummor och schakt markerade. ©Lantmäteriet. Ärende nr MS2005/01156.

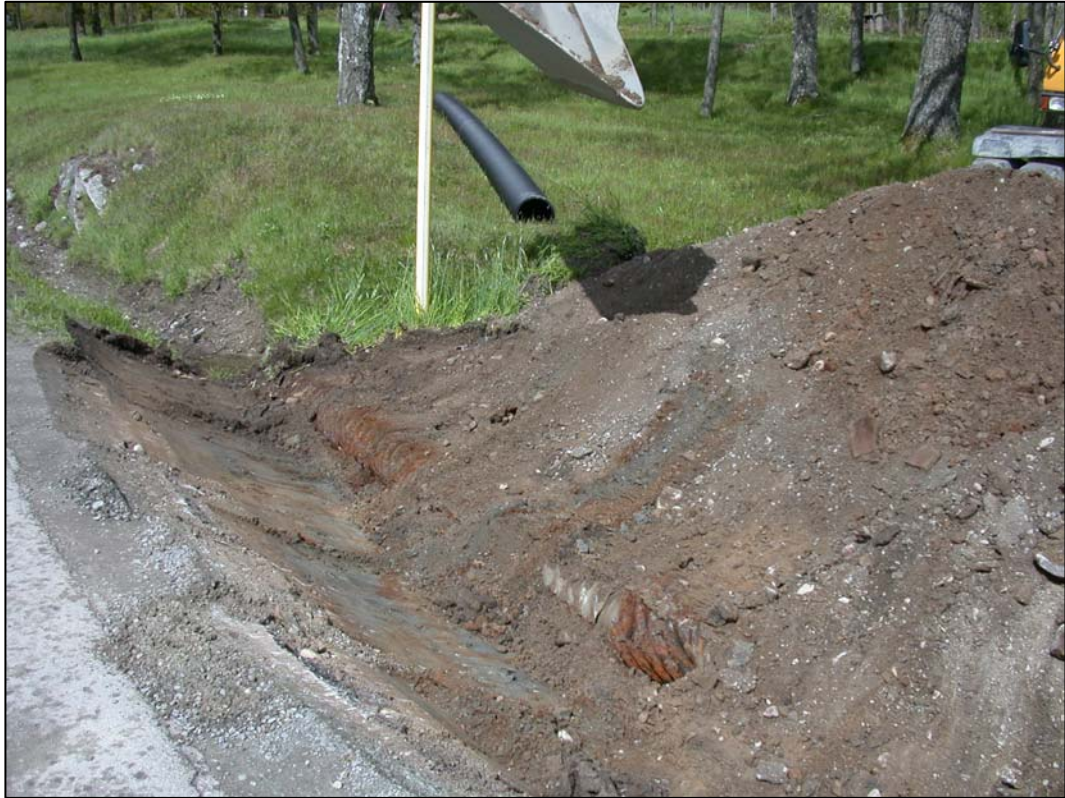
Slutligen grävdes vid en södra väg. Här grävdes schaktet direkt i en äldre nedgrävning för en tidigare vägtrumma i järn, vilken framträder tydligt på bilder över densamma. Inga fynd eller anläggningar framkom.

Figur 5. Grävning i den sydligaste vägen. Den tidigare trumman av järn syns tydligt. Foto av Björn Wallbom.
