# Fors kyrka

**Fornlämning L1985:5812, Fristaden 1:18, Eskilstuna socken & kommun,  
Södermanlands län. Arkeologisk undersökning i form av schaktningsövervakning.**

Medeltid & nyare tid

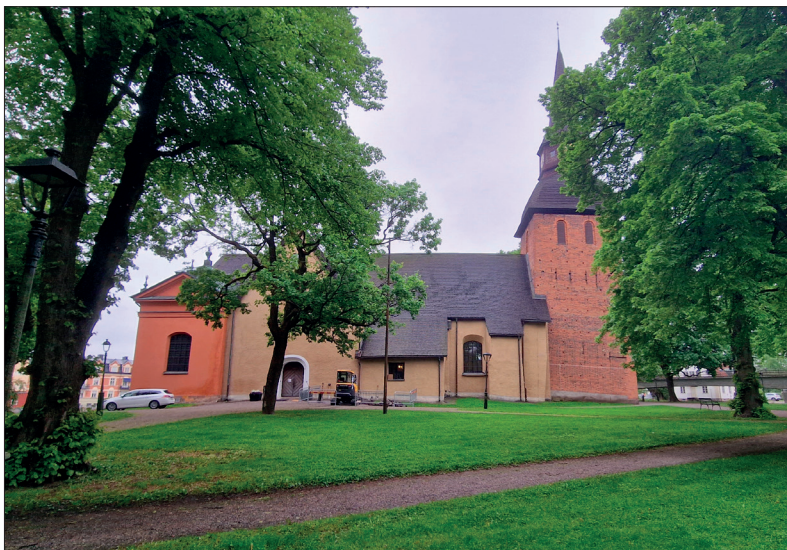
*Fors kyrka fotograferad mot söder. Läget för schakt 1 vid grävmaskinen. Foto: Lars Norberg 2022, Sörmlands Arkeologi AB.*

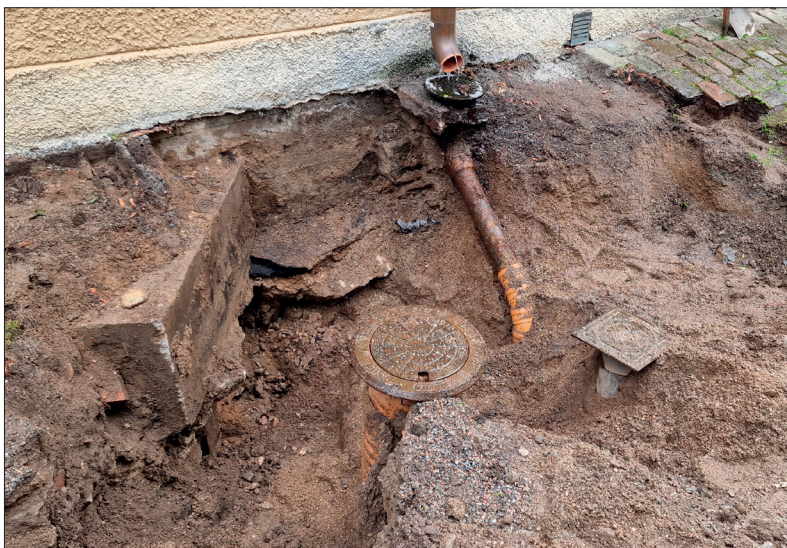
Schakt 1 var till sin helhet utfyllt med grov sand och grus ned till schaktbotten. Vidare påträffades ledningsdraineringar och rensbrunnar för dagvatten. Intill och utanför kyrkans liv identifierades delar av 1930-talets grundförstärkning i form av en upptill halvmetertjock sula av betong, vilken täckte en järnpålning med fyrkantigt tvärsnitt. I de sandiga fyllnadsmassorna påträffades ett fåtal tegelfragment, en handsmidd spik samt en ledkula av obränt ben (höft). Benfragmentet lades i en försluten kartong och överlämnades till pastoratet. Inget övrigt av arkeologiskt intresse noterades. Teglet och spiken tillvaratogs ej.

*Schakt 1 med ledningar & brunnar. Till vänster syns 1930-talets grundförstärkning. Foto mot söder: Lars Norberg 2022, Sörmlands Arkeologi AB.*

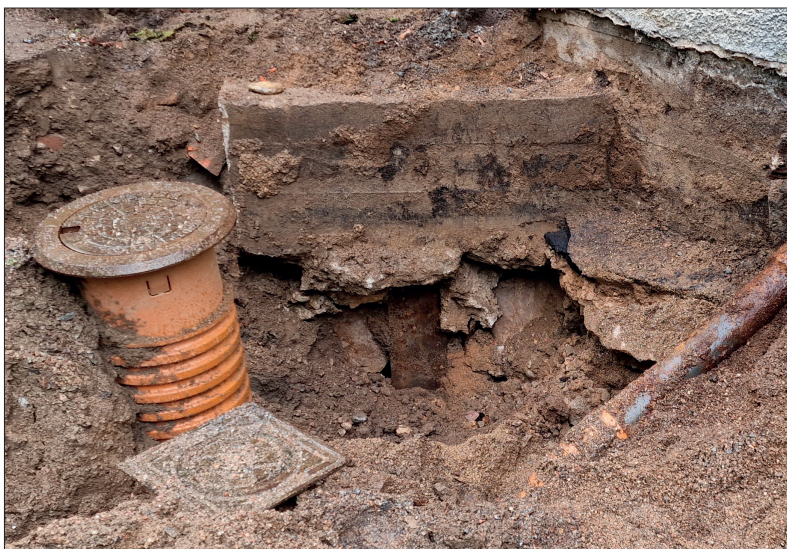
*Schakt 1 med 1930-talets grundförstärkning och delar av pålningen synlig. Foto mot sydost: Lars Norberg 2022, Sörmlands Arkeologi AB.*

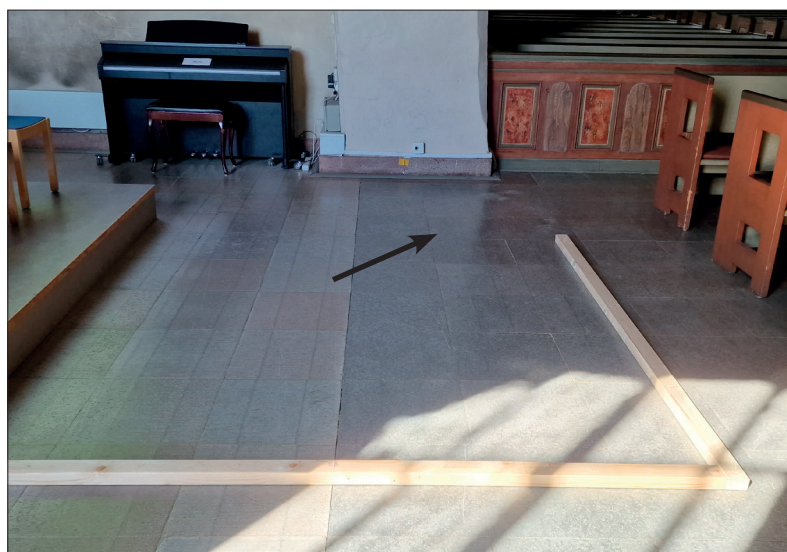
*Läget för schakt 2 innan golvet togs bort (pil). Foto mot sydväst: Lars Norberg 2022, Sörmlands Arkeologi AB.*

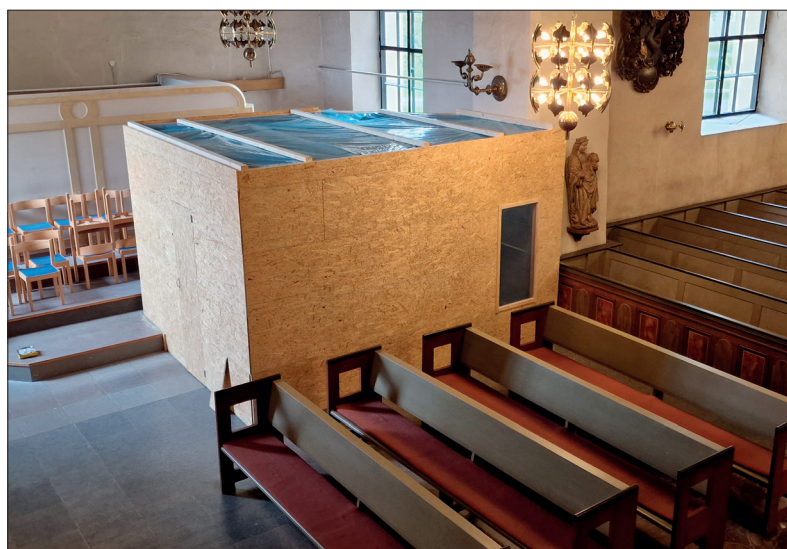
*Kur med dammfång över schakt 2. Foto mot sydväst: Lars Norberg 2022, Sörmlands Arkeologi AB.*

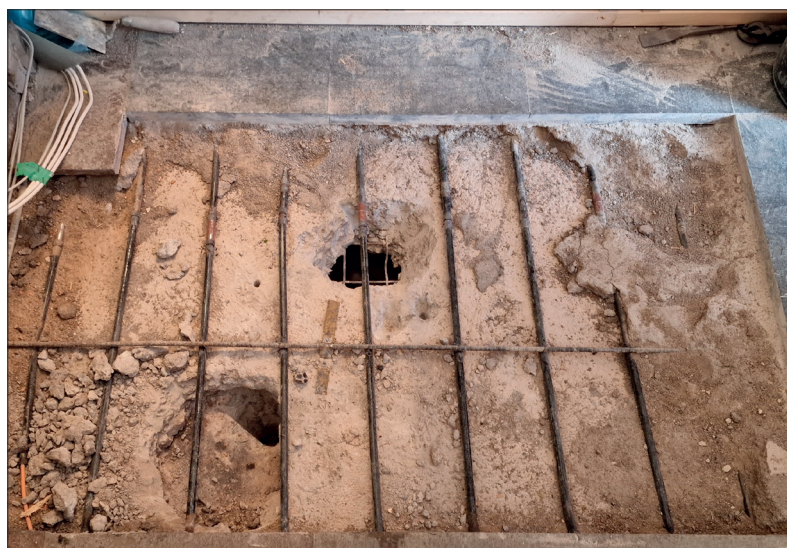
De befintliga kalkstensplattorna inom schakt 2 var cirka 4 cm tjocka och satta i någon form av cementblandning, cirka 5-6 meter tjock. Golvet vilade därunder på armering och golvvärmeledningar vilka löpte i metallrör. Golvvärmen, som var tagen ur bruk, vilade i sin tur på en cirka 0,1 meter tjock sula av betong, förstärkt i botten med armeringsnät. Betongen var gjuten på ett lager leca, cirka 0,15-0,20 meter tjockt. Därunder framkom grusig sand. Ungefär en hink sand togs upp för hand ur det bilade hålet och gicks igenom med metalledetektor. Inga fynd påträffades. Det är oklart om sanden påförts i samband med att det nuvarande golvet lades, alternativt utgör en äldre utfyllnad. I ytans sydvästra del bilades ytterligare en mindre yta, där en grundförstärkning av betong kunde konstateras i anslutning till valvpelarens östra sida. Efter avslutad undersökning återställdes båda provgroparna.

*Schakt 2 i samband med undersökning av golvet. Två titthål bilades i den underliggande betongsulan. Notera tätt lagda ledningar med golvvärme. Foto mot nordnordväst: Lars Norberg 2022, Sörmlands Arkeologi AB.*
