# Lägenhetsbebyggelse i Halvorstorp

Arkeologisk förundersökning  
L2022:1743, Halvorstorp 1:7 och Sandhem 3:1  
Gårdhems socken, Trollhättans kommun  
Anna Beckman, Robin Eriksson och Astrid Lennblad  
Lödöse museum/Förvaltningen för kulturutveckling  
KU Arkeologisk rapport 2023:8

Lödöse museum/Förvaltningen för kulturutveckling har utfört en arkeologisk förundersökning av L2022:1743, lägenhetsbebyggelse, i Trollhättans kommun. Förundersökningen syftade till att dokumentera fornlämningens beståndsdelar och gårdslägets utbredning, samt ge Länsstyrelsen i Västra Götalands län underlag för beslut om ingrepp i fornlämningen.

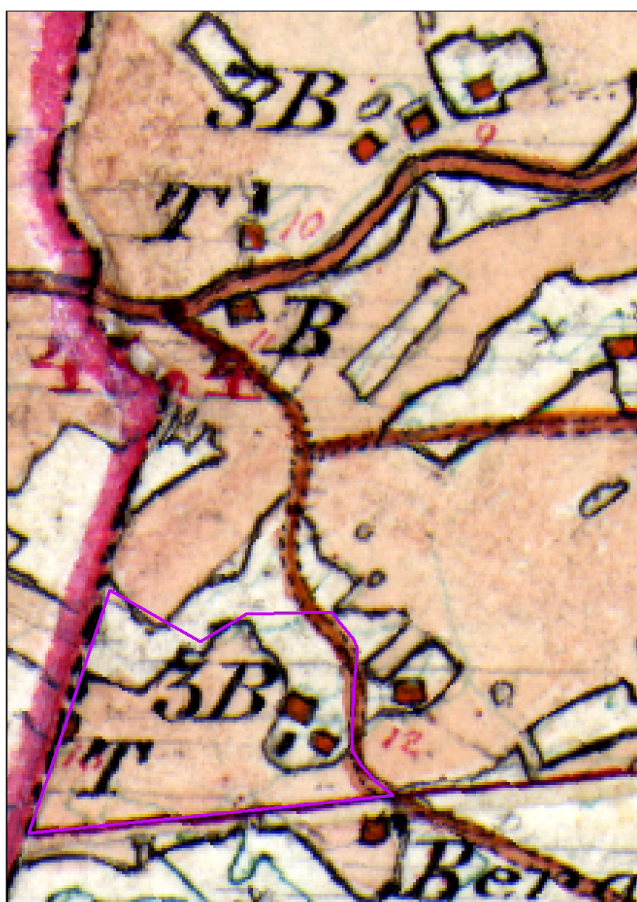
Figur 8. Häradsekonomisk karta (J112-42-12) från slutet av 1800-talet med utredningsområdet från tidigare utredning (Blomqvist et al 2022). Bebyggelse som markeras med G-gårdar, T-torp och B-backstugor. Åkrar i brunt och skog i vitt.

Vid slutet av 1800-talet kommer den häradsekonomiska kartan (J112-42-12) över området (se figur 8). Kartan ger en mycket bra bild över landskapet och

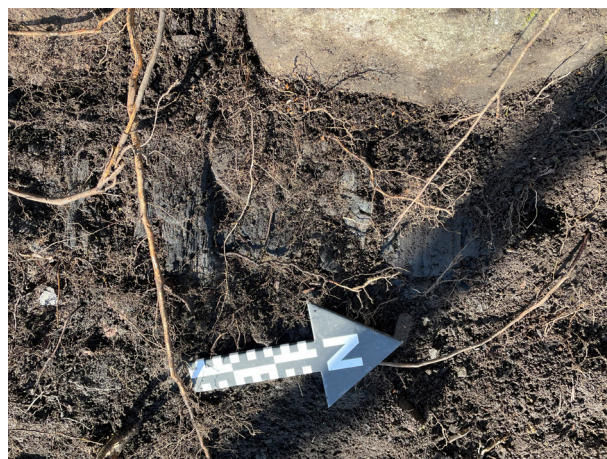
Figur 12. Brända rester av förmodade golvplankor. Foto: Anna Beckman.

Lager 2 bestod av gråbrun humös sotig sand med inslag av kol, brända brädbitar och bränt glas. Längs den syd- västra delen av västra långsidans mur framkom bevarade brädor som var omkring 0,1–0,2 meter långa (se figur 12). I lagret framkom rikligt med fynd som troligtvis härrör från både historisk och modern tid. En stor del av dem utgjordes av glas, takpannor och porslinsskär- vor samt både handsmidd och maskintillverkad spik. En stor del av fynden var tydligt eldpåverkade. Lager 2 var 0,12–0,15 meter djupt kunde lokaliseras inom de båda rumsindelningarna, K1004 i det södra rummet och K2041 i det norra rummet (se bilaga 4).

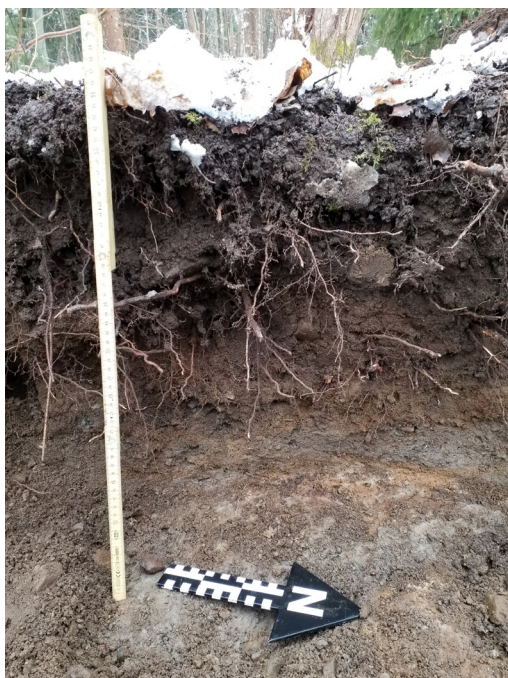
Figur 13 Foto av profil från ytan väster om husgrunden. Matjorden övergår till grusig sand. Foto: Anna Beckman.

Väster om husgrunden, mellan husets västra långsida och gärdesgården, frilades en yta med hjälp av maskin. Inom ytan kunde inte brandlagret (Lager 2) från bygg- nadens insida lokaliseras. Däremot framkom en kon- centration av trä (K2037, se figur 10) samt en gruslagd yta (K2010). Därtill påträffades ett flertal stenar, varav en ansamling som mättes in som *stenpackning* (se figur 10) samt tre stenar på rad i linje med byggnadens för- modade rumsavdelande mur. Utöver nämnda kontex- ter övergick matjorden inom ytan till gråbrun grusig sand följd av grusig morän (se figur 13).

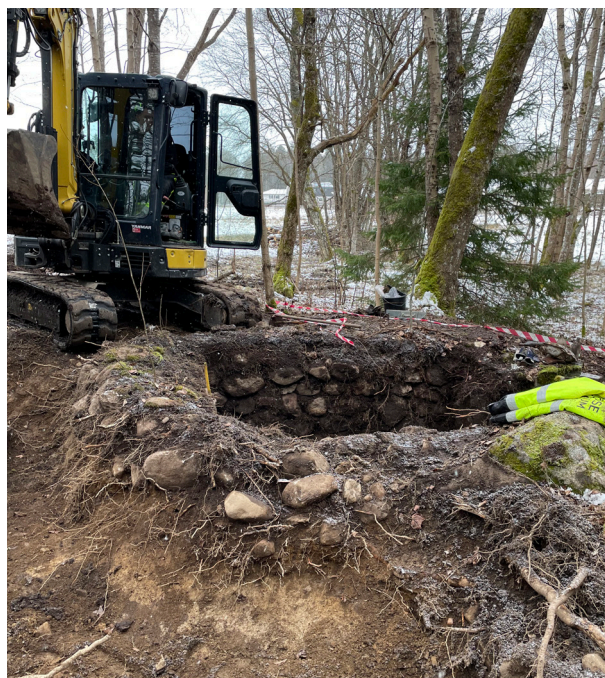
Figur 14. Jordkällaren under utgrävning. Foto: Anna Beckman.

Jordkällaren rensades inledningsvis för hand varefter den undersöktes invändigt med hjälp av grävmaskin. Den var anlagd i en sluttning i nord-sydlig riktning med ingång från söder, cirka femton meter sydväst om husgrunden (se figur 10).

Formen var kvadratisk och mätte 4,7×4,4 meter. Källarens rum var 2,5×2 meter och murarna (K1856) omkring 1 meter tjocka. Markens naturliga sluttning har använts i konstruktionen – invändigt var muren upp till 1,5 meter hög jämfört med 0,5 meter utvändigt. De inre delarna av murarna var murade med kalkbruk och de yttre delarna var kallmurade.

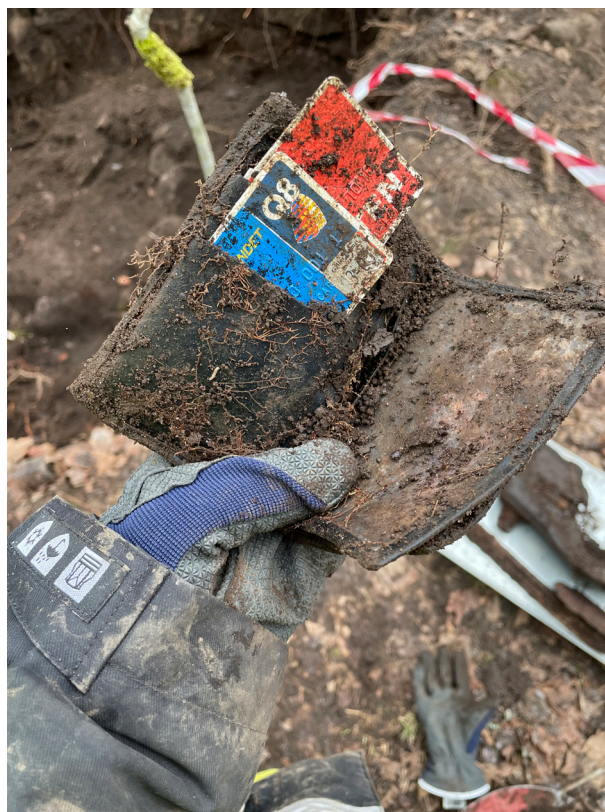
Figur 15. Exempel på recent fyndmaterial från K1822: En plånbok med bensinkort som gick ut i mars 2003. Foto: Anna Beckman.

Fyllningen inom murarna bestod inledningsvis av omrört material med där sentida fynd (se figur 15) blandat med nedrasade stenar förekom till ett djup om 0,5–1 meter (K1822). Inom jordkällarens sydöstra del var denna fyllning koncentrerad i en djupare grop. Under detta lager påträffades ett raseringslager bestående av gråbrun humös jord samt stenar av samma karaktär som de i muren (K1837). Under raseringen framkom ett avsatt lager som möjligen ackumulerats under brukningstiden (K1847). Detta utgjordes av gråbrun humös sandig silt med inslag av tegelbitar och mellanstora flata stenar. Se bilaga 1 och 2 för matris respektive kontextbeskrivningar.

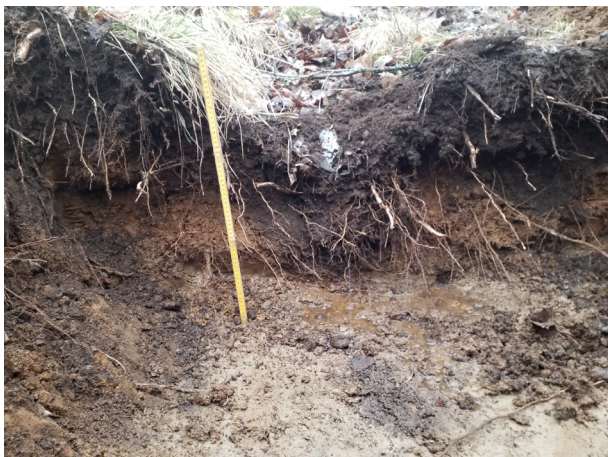
Figur 17. Gropen K1898 undersökt i profil. Foto: Anton Lazarides.

Gropen (K1898) påträffades i samband med inventeringen av ytan i form en nedsänkning i marken som mätte 1,3×0,8 meter i plan. Den undersöktes till hälften med hjälp av grävmaskin och visade då ett djup på 0,6 meter (se figur 17).
