2021-05-11  
Hans Göthberg  
Dnr: 298-2020

Länsstyrelsen i Uppsala län  
Kulturmiljöenheten  
751 86 Uppsala

**Schaktningsövervakning i samband med dräneringsarbeten vid hus, vid fornlämning L1941:2280 (Uppsala 355:1), fastighet Valsätra 1:7, Uppsala socken, Uppsala kommun (lst dnr 431-1812-2020)**

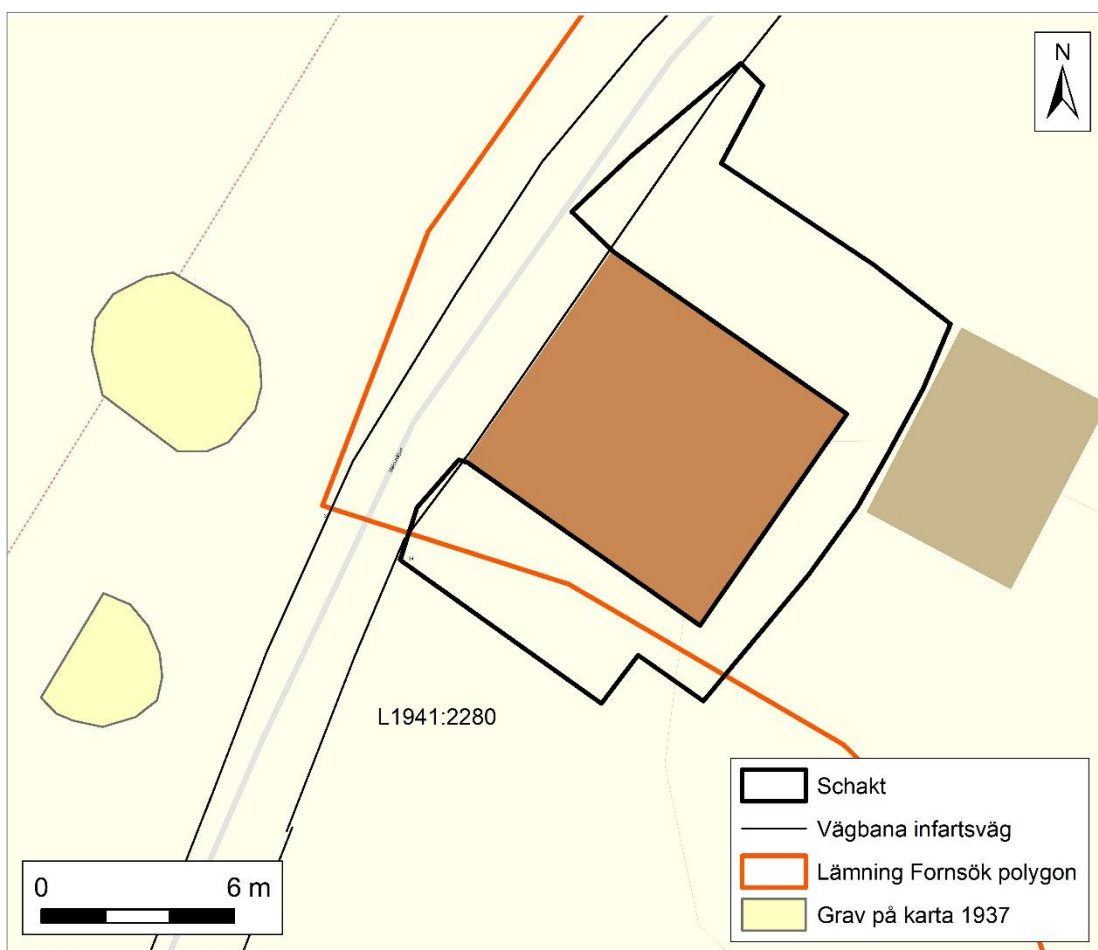
Schakt grävdes med grävmaskin på alla sidor av huset. På den sydvästra sidan var schaktet 9 m långt, 3,5 m brett och 0,9-1,0 m djupt, där berggrunden tog vid. Fyllningen utgjordes överst av ca 0,2 m tjockt skikt med grus och sand, troligen tillkommen när huset byggdes. Därunder fanns matjord, som i väster var 0,3 m tjockt, men upp till 0,6 m tjockt i öster. Matjorden täckte och dolde stora stenar och block (fig. 6). Enstaka fragment av tegel i matjorden tyder på att den till stora delar är påförd. Den kan vara spår av en äldre utfyllning av denna del av tomten för att göra den mer lämpad som trädgård.

Samma typ av fyllning med matjord och större stenar förekom även på den sydöstra sidan av huset, där schaktet var 1,5 m brett och 8 m långt. Berggrunden låg där på 0,4-1,0

m djup. På husets nordöstra sida var schaktet 10 m långt och cirka 4 m brett till där berget gick i dagen. Fyllningen i schaktet utgjordes av matjord med bara enstaka stenar.

På husets nordvästra sida går en grusad infartsväg som leder till grannhuset. Marknivån är där påtagligt lägre än på de andra sidorna av huset. Vid schaktning i infartsvägen vid husets norra hörn visade sig vägen ha en fyllning i flera skikt med grus överst och fyllmassor med bland annat tegelpannor i de undre delarna. Vägfyllningen var totalt 0,6 m tjock, under vilken pinnmo fanns och strax därunder även berg. I vägen har därmed ursprungligt material schaktats ur och ersatts med material som hade större bärighet. I infartsvägen gick också flera ledningar av olika slag. Detta innebar att förutsättningarna var små att påträffa eventuella spår av fornlämningar i infartsvägen varför schaktningen i vägen inte övervakades.

Figur 4. Plan över schakt vid hus inom fastigheten Valsätra 1:7. Infartsvägen väster om huset visade sig vara urschaktad. Huset ligger i nära anslutning till gravfältet L1941:2280 och några gravar är synliga väster om infartsvägen. Skala 1:200.

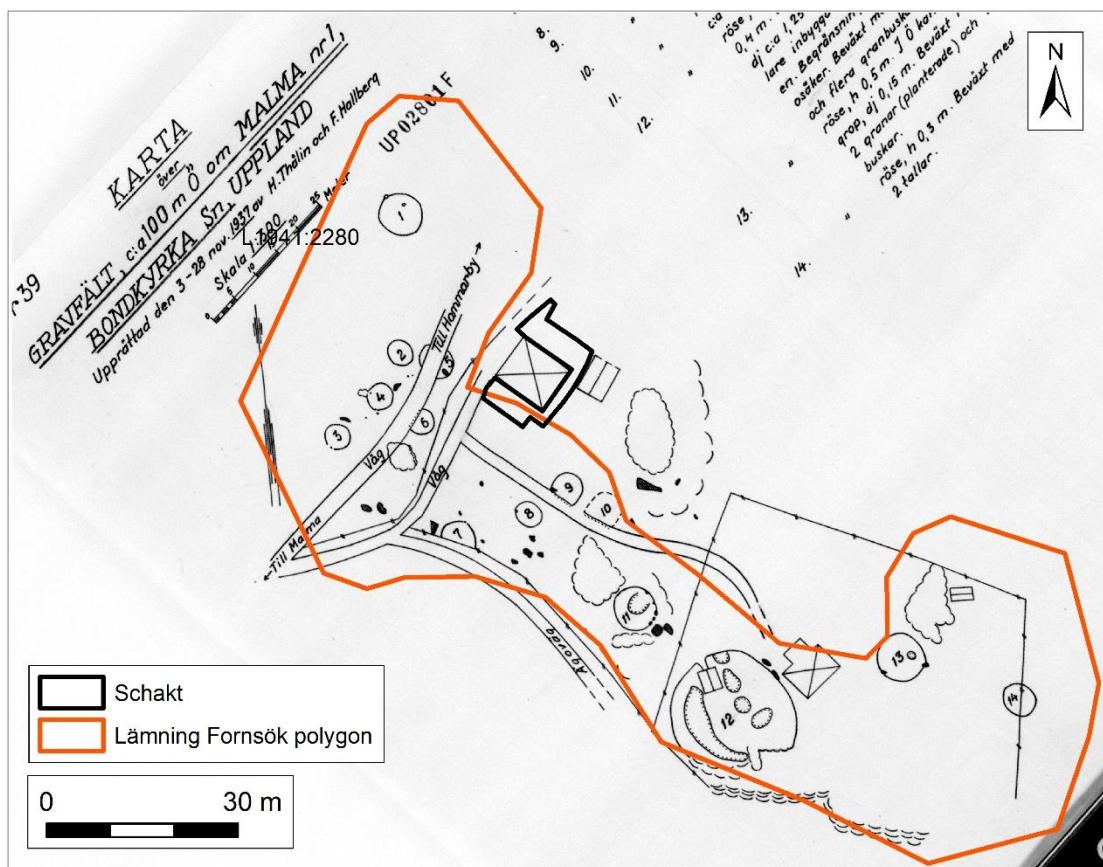
Bostadshuset inom fastigheten Valsätra 1:7 ligger i nära anslutning till gravfältet L1941:2280 (Uppsala 355:1). Strax väster om huset, men utanför fastigheten, kan någrastensättningar urskiljas (fig. 3, 4, 5). För att förbättra dräneringen runt huset och för tillbyggnader av huset skulle schakt grävas.

Figur 5. Karta över gravfältet från 1937, rektifierad och med gräns för gravfältet efter Fornreg inlagd, samt det grävda schaktet vid huset. Skala 1:1 000.

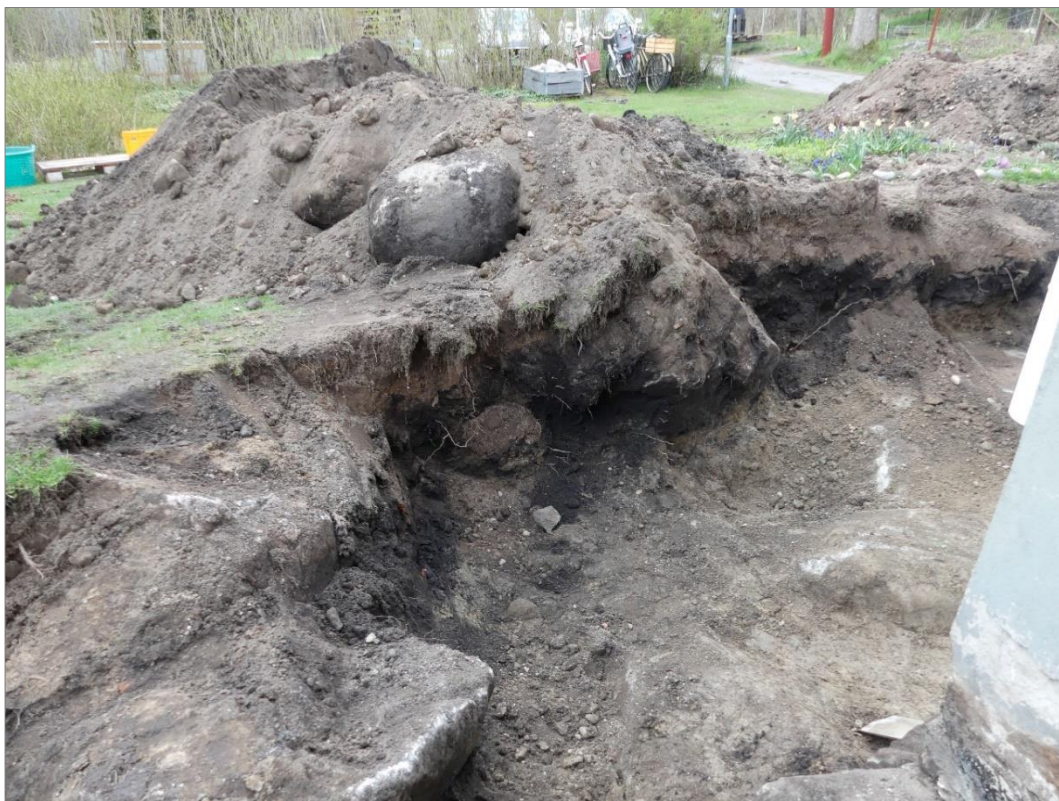
Figur 6. I schaktet vid husets sydöstra hörn fanns stora stenar och block i matjord. Den är troligen spår av en äldre utfyllning av denna del av tomten. Foto mot sydväst, Hans Göthberg, Upplandsmuseet.
