# Arkeologi i Lödöse **Schaktnings- övervakning** vid Skansgatan

Arkeologisk undersökning i form av  
schaktningsövervakning av RAÄ Sankt Peder 23,  
Inom fastigheten Klostret 6:95  
Sankt Peder socken och Lilla Edets kommun  
Anton Lazarides  
Förvaltningen för kulturutveckling  
Rapport 2022:13

## Tekniska och administrativa uppgifter

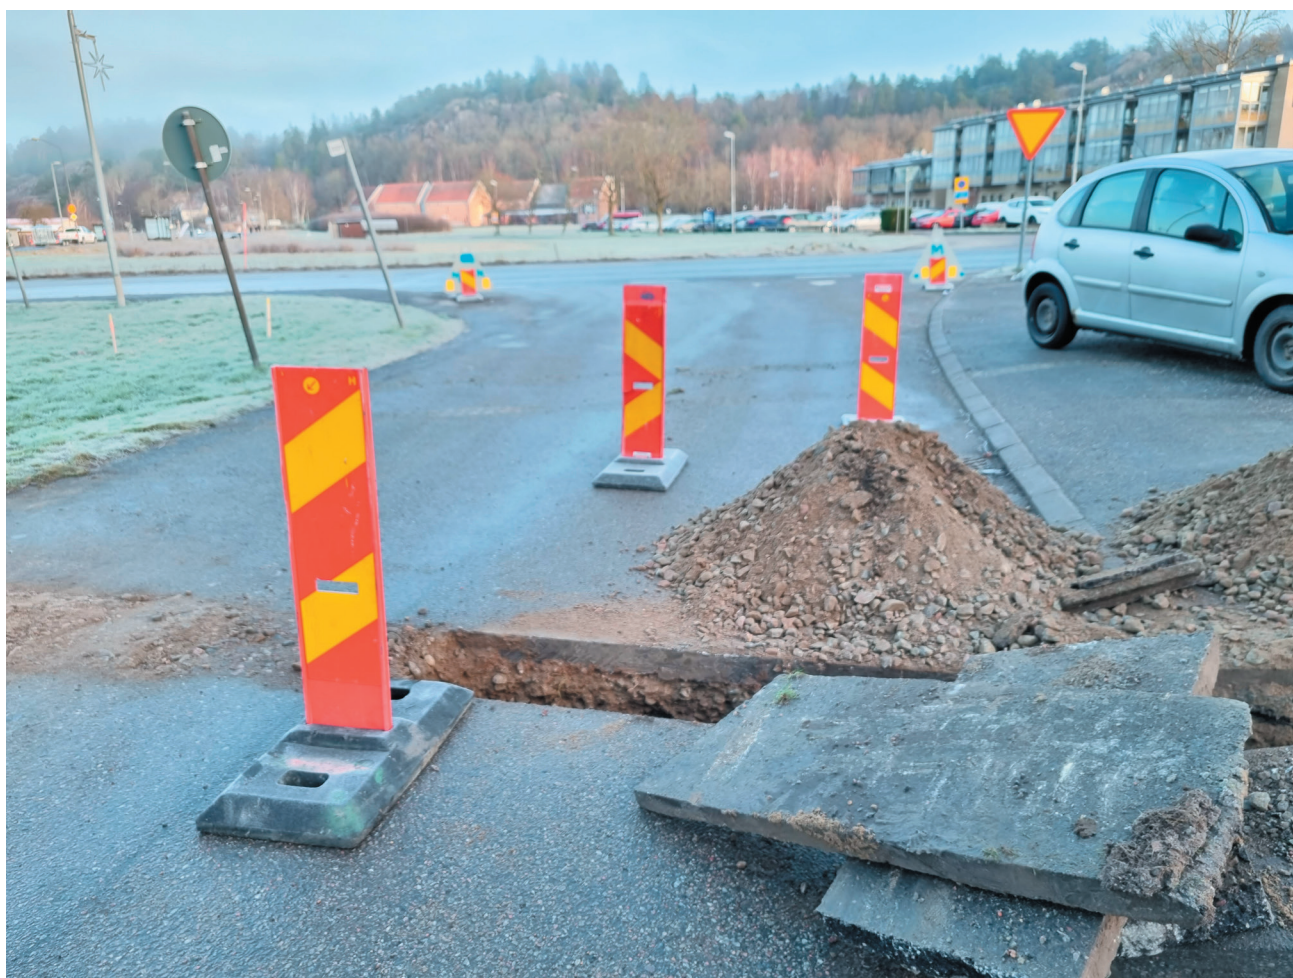
inmätningar med GPS, då denna användes vid annat uppdrag. Arbetet innebar upptagning av en befintlig optobrunn genom grävning av grop för att komma åt befintliga rör, samt schakt i körbana och trottoar, cirka 40 meter. Vid cirka 0,3 meters djup påträffades kulturlager i det avlånga kabelschaktet, vilket visar på vikten av schaktningsövervakningar även där planerat ingrepp håller sig inom befintligt ledningsschakt.

Figur 3. Arbetsbild från undersökningen. Foto: Anna Beckman.

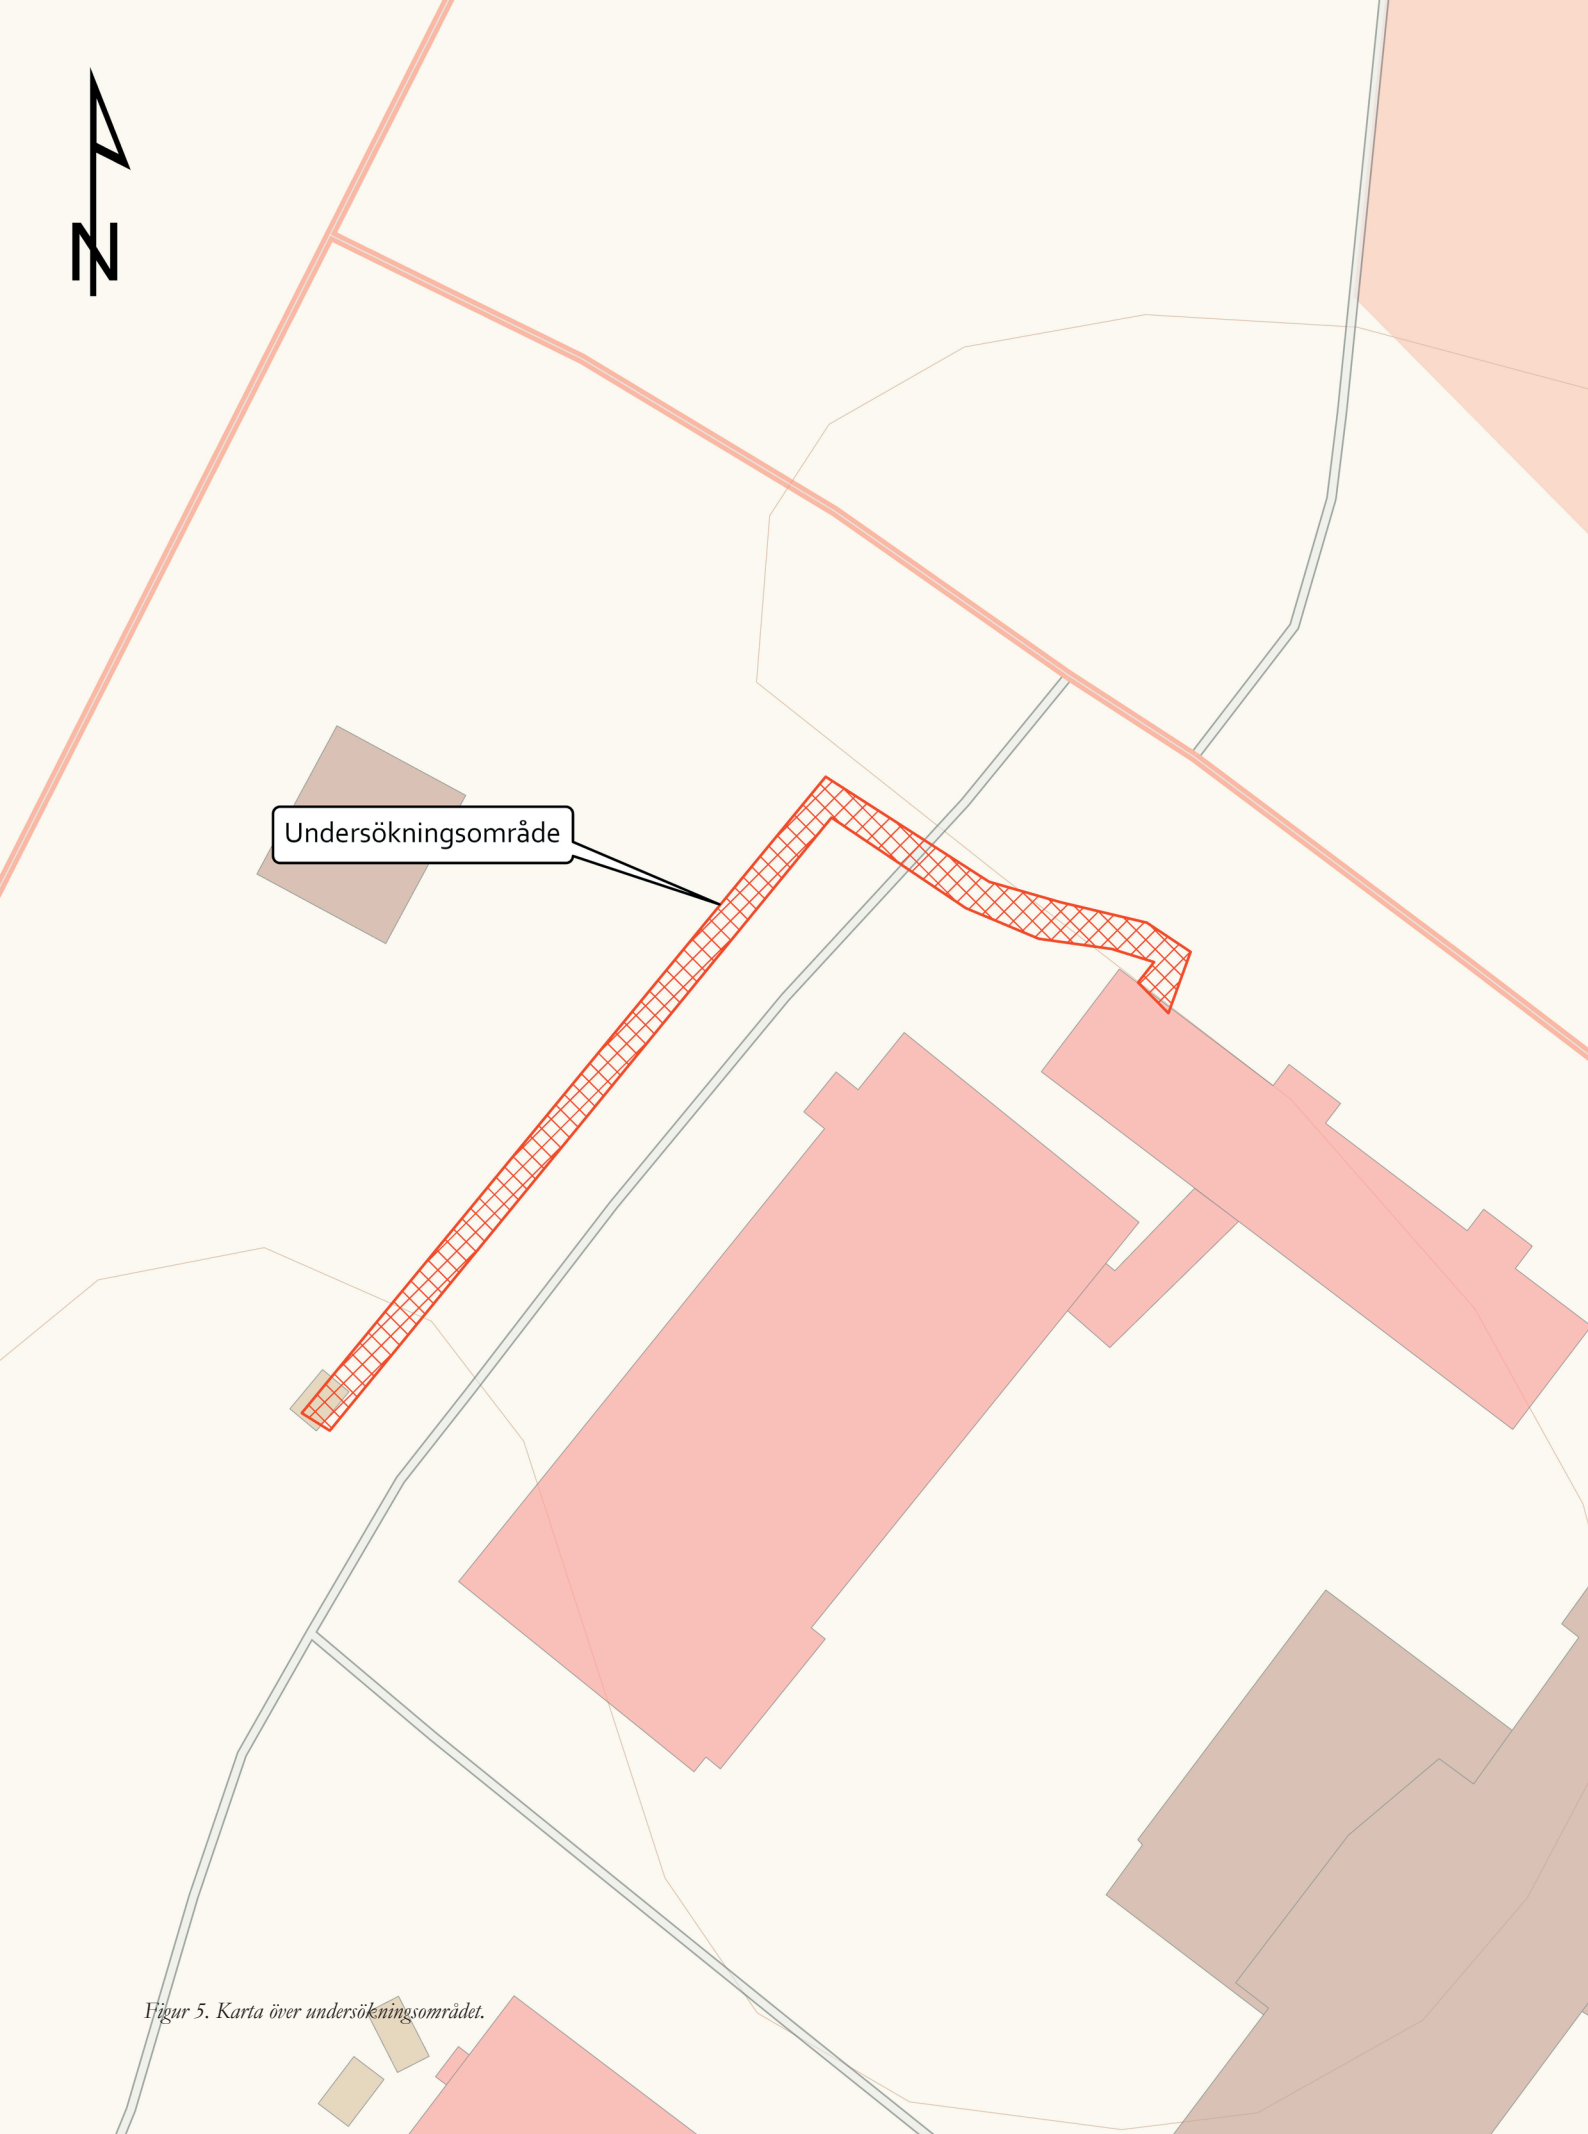
Figur 5. Karta över undersökningsområdet.

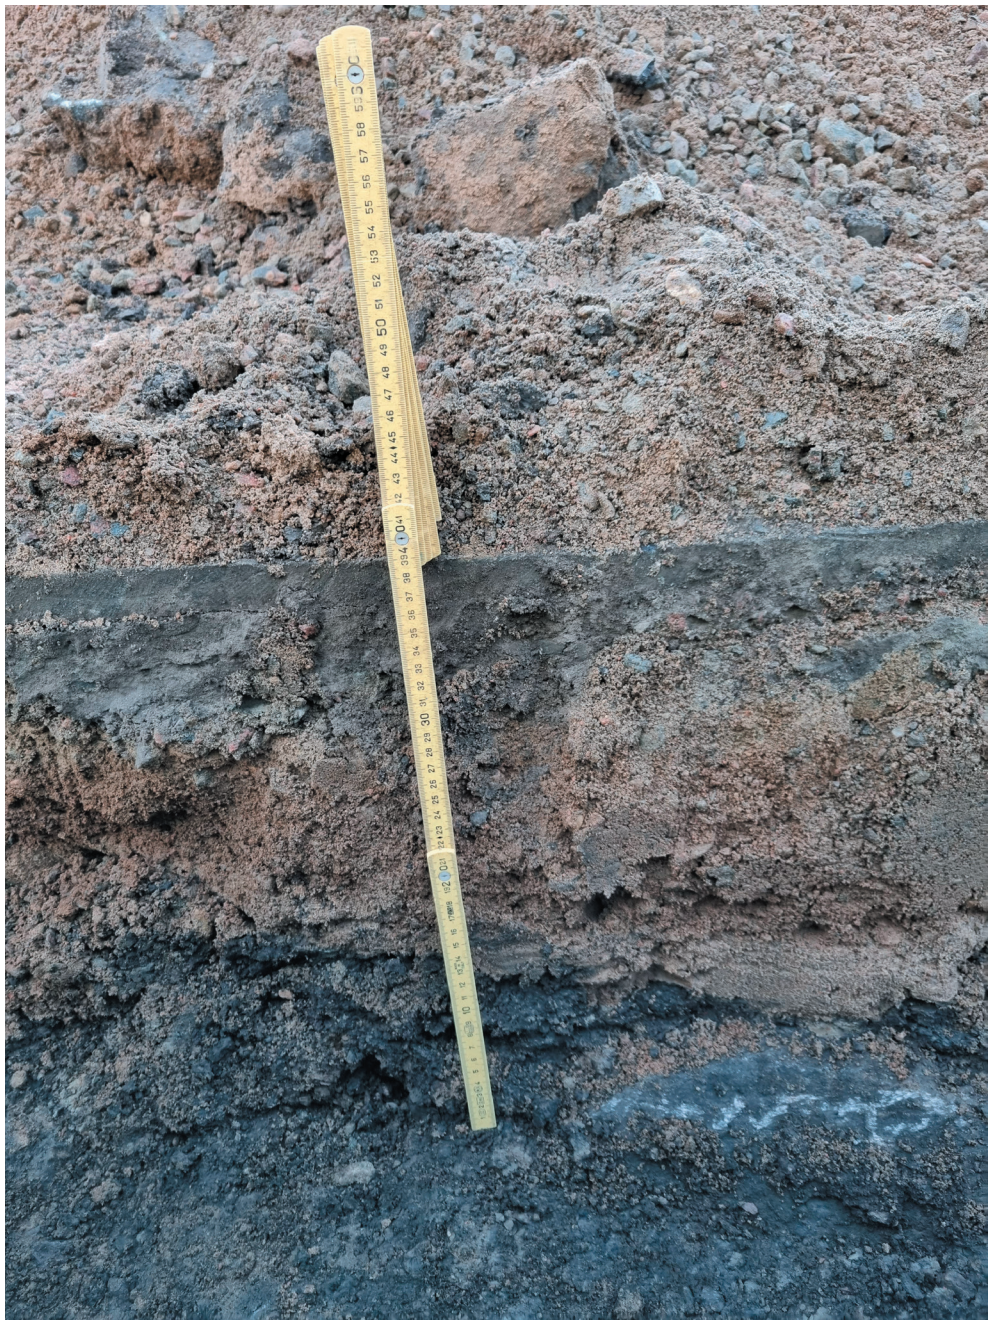
Inom det cirka 40 meter långa schaktet framkom ett kulturlager av mörk gråbrun sandig silt vid cirka 0,3 meters djup. Inga lämningar togs bort, utan kulturlagret är bevarat under den utplacerade kabeln.

*Figur 6. Tydligt kulturlager under den påförda sanden. Foto: Anna Beckman.*

Då kulturlager påträffades inom markingreppets omfång visas vikten av schaktningsövervakningar även där planerat ingrepp håller sig inom utsträckningen för befintligt ledningsschakt. Lagskydd enligt 2 kap. Kulturmiljölagen kvarstår för omgivande ej undersökta delar av fornlämningen, inklusive kulturlager under urschaktad nivå.

Alla eventuella nya markingrepp inom fastigheten kräver tillstånd enligt 2 kap kulturmiljölagen. Vid ytterligare ingrepp inom andra delar av fastigheten eller inom samma yta och på större djup anser Förvaltningen för kulturutveckling att vidare arkeologiska insatser behövs.
