# arkivrapport

**Fornlämning L1984:6592 (Mariefred 21:1), Sjömannen 1, Mariefreds stad, Strängnäs kommun, Södermanlands län. Arkeologisk undersökning i form av schaktningsövervakning.**

Lars Norberg

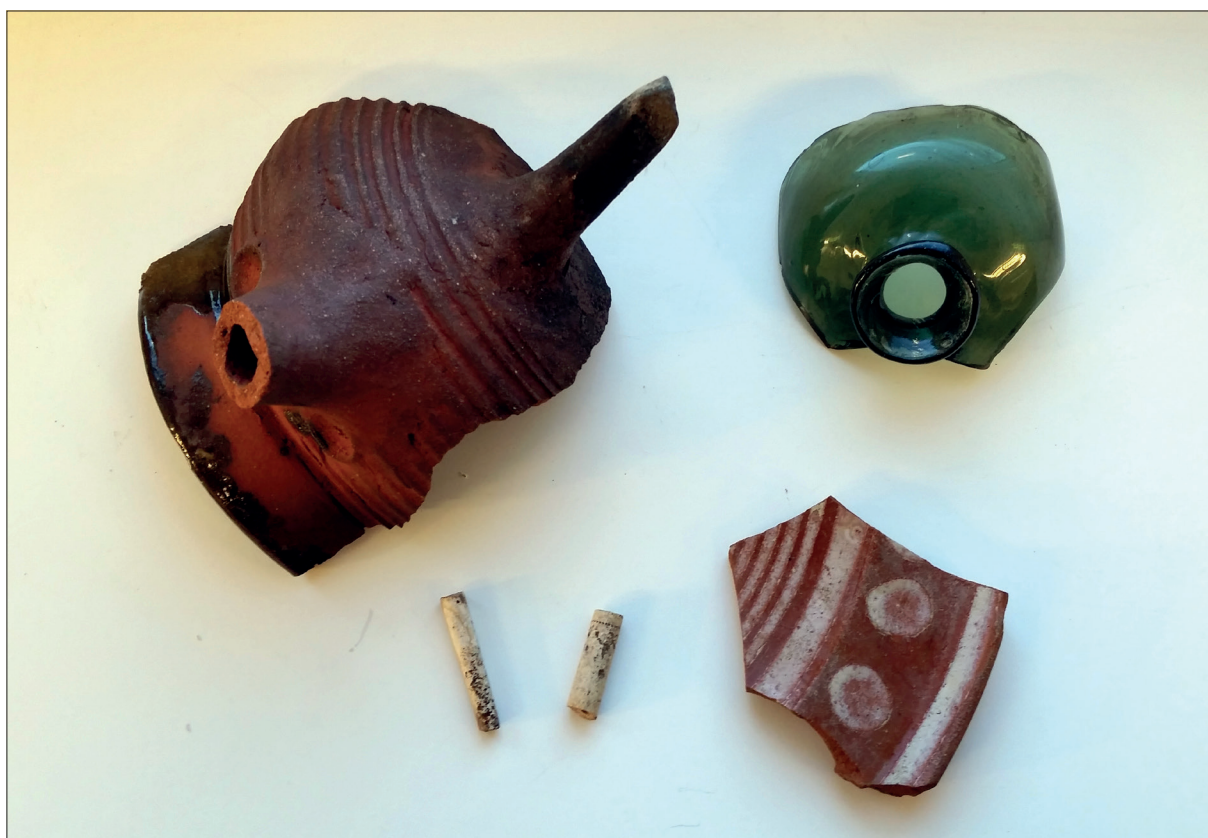
Figur 1. Ett urval av föremål från undersökningen (ej tillvaratagna). Uppe till vänster, del av trefotsgryta med olivgrön invändig glasyr (A2). Till höger, mynning till grön apoteksflaska (A2). Till vänster, två kriptipsskaft, varav det högra dekorerat med rillband-ögonband (A2 & lösfynd, S1). Nere till höger, en skärva av ett fat av yngre rödgods dekorerat med vit piplera (lösfynd, S2). Foto: Lars Norberg 2018, Sörmlands Arkeologi AB.

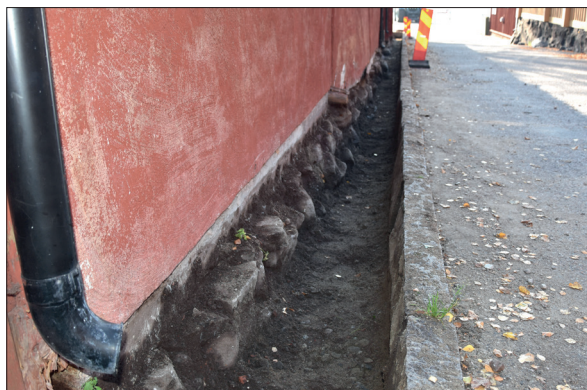
Schakt 1 invid bodlängan fotograferat mot söder. Foto: Lars Norberg 2018, Sörmlands Arkeologi AB.

**Schakt 1.** I anslutning till dräneringsschaktet i Kyrkogatan var hela sträckan urschaktad sedan tidigare. Urschaktningen har skett i ett tidigare skede, i samband med höjning av gatunivån och sättning av kantsten. Schaktinnehållet utgjordes av fyllnadsmassor i form av sand och grus med inslag av enstaka bitar tegelkross. Mot botten noterades ställvisa inslag av kalkbruk och kulturpåverkade lager, vilket indikerar att lämningar kan förväntas under det aktuella schaktdjupet. I fyllnadsmassorna framkom enstaka lösfynd i form av ett kritpipsskaft (figur 1), buteljglas samt, skärvor av yngre rödgods och en bit masugnsslagg. Föremålen fotograferades, men tillvaratogs ej.

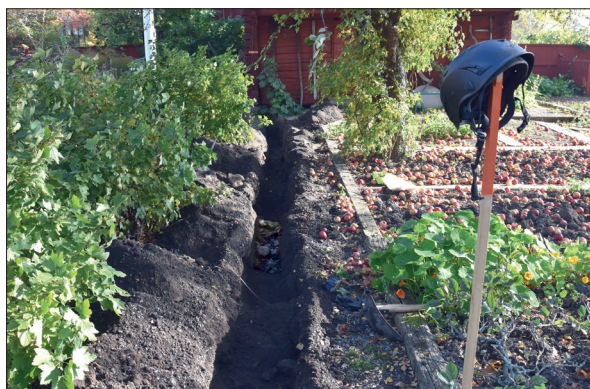
Södra delen av schakt 2 fotograferat mot öster. Centralt i bilden anas A1. Foto: Lars Norberg 2018, Sörmlands Arkeologi AB.

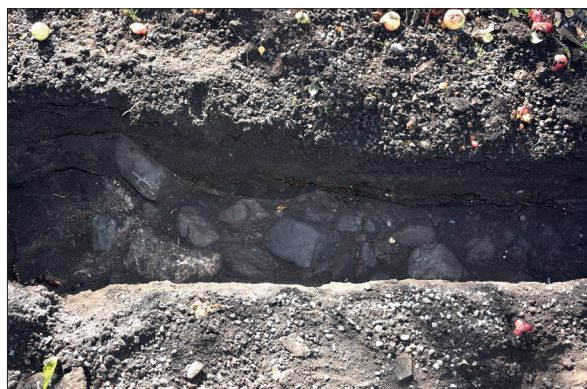
A1 fotograferad mot söder. Foto: Lars Norberg 2018, Sörmlands Arkeologi AB.

**Schakt 2.** Vid schaktning i tomtmark påträffades lämningar på tre olika platser (**A1-A3**). I schaktets sydöstra delar framkom delar av en flack, cirka 0,2-0,3 meter hög och knappt 1,8 meter bred murrest konstruerad av rundade och kantiga naturstenar, cirka 0,2-0,4 meter stora (**A1**). Delar av muren var fogad med kalkbruk och enstaka tegelbitar. Schaktet var mycket smalt, vilket försvårade bedömningen, men muren var troligen orienterad i närmast nord-sydlig riktning och anlagd direkt på vattenavsatt grå och något dyg lera (undergrund). Inga föremål påträffades. Larmkabeln kunde installeras ovanpå mursträckningen, varför denna kvarliggande orörd.

Vad gäller de övriga anläggningarna kan det konstateras att dateringen för A1 är oklar. Muren ligger lågt och var anlagd på vattenavsatt lera, något som antyder en maritim funktion i form av en brygglämning eller liknande. Konstruktionen kan därför lika gärna knytas till klostermiljön som till senare skeden.

Under ett 0,20-0,30 m tjockt lager av påförd matjord blandat med grus, småsten och kalkbruk framkom en murad något välvd stenpackning bestående av 0,20-0,40 meter stora stenar. I stenpackningen syntes kalkbruk upplandat med tegelkross, grus och småsten samt sot och enstaka kolbitar. Konstruktionen vilade på vattenavsatt grå och något dyig lera (undergrund). Inga föremål påträffades.

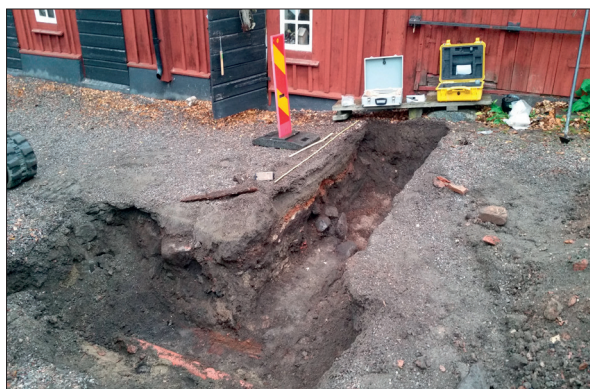
Schakt 2 före rensning. Notera lager & rötat timmer (A2). Foto mot sydväst: Lars Norberg 2018, Sörmlands Arkeologi AB.

Cirka 10 meter nordväst därom, invid bodlängans östra långsida, framkom intakta kulturlager innehållande bland annat tegelkross, kalkbruk, brandrester samt helt nedbrutna trästockar (**A2**). Brandlagret antyder att byggnaden förstörts genom brand. I lagren påträffades ett skaft till en kritpipa, skärvor av en grön boxformad glasflaska (apotekskärl), samt delar av en liten trefotsgryta av yngre rödgods med olivgrön invändig glasyr och obrända djurben. Föremålen fotograferades, men tillvaratogs ej (figur 1). Lämningarna tolkades som delar av en byggnad vilken med ledning av trästockarna varit orienterad i ungefär samma riktning som den befintliga bodlängan (1700-tal). Kulturlagren vilade på en undergrund av grå lera (bilaga 4, 5 & 6).

Vad gäller A2 kan inget sägas mer än att timret i schaktets botten antyder att byggnaden varit orienterad på samma vis som den befintliga bodlängan (bilaga 5). Vidare har byggnaden uppförts direkt på undergrunden, utan underlagrande lämningar. Det, tillsammans med fyndmaterialet, visar att lämningen ska knytas till det tidiga 1600-talets stadsbebyggelse och att byggnaden tillhör det äldsta byggnadsskedet i staden profana historia. Fynden antyder att byggnaden kan ha haft en bostadsfunktion. Vidare indikerar brandlagret att byggnaden förstörts vid en brand.

Under ett 0,10-0,20 m tjockt lager av påförd singel framkom en rasering i form av ett 0,10 m tjockt lager av tegelkross. Därunder vidtog ett 0,05-0,10 m tjockt brandlager bestående av sot, kol och kalkbruk. Därefter vidtog ett gråbrunt lager bestående av sandig lera med tegelkross samt spridda kolstycken. I botten av lagret och på lergolvet (se nedan) påträffades delar av en trefotsgräva av yngre rödgods, skaftet till en kritpipa, samt skärvor från en grön boxformad apoteksflaska av glas (tillvaratogs ej). Mot botten följde ett lergolv av grå lera innehållande kalkbruk och kolbitar. Golvet var anlagt på kraftigt nedbrutna stockar orienterade i nord-sydlig riktning. Utöver det påträffades ett antal 0,10-0,40 m stora rundade och kantiga naturstenar, vilka troligen utgör delar av grundläggningen till byggnaden. Byggnadslämningen var anlagd på en undergrund av gulgrå sand.

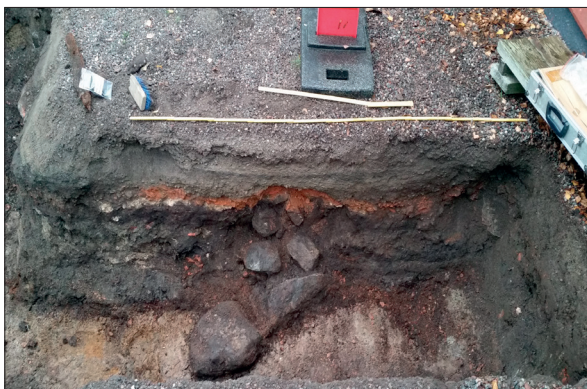
Schakt 2 efter rensning. Lager & del av grundläggning (A2). Foto mot söder: Lars Norberg 2018, Sörmlands Arkeologi AB.

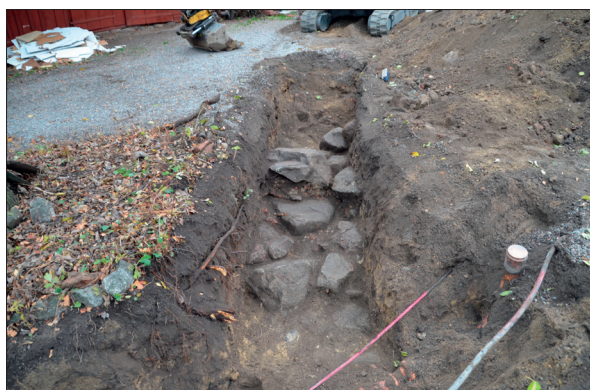
Murbotten A3 fotograferad efter rensning. Foto mot nordväst: Lars Norberg 2018, Sörmlands Arkeologi AB.

Utöver det påträffades i tomtens norra delar ytterligare en grundmur uppbyggd av kantiga och rundade naturstenar (**A3**). Då schaktet här var något bredare kunde en säkrare bedömning göras av murens karaktär och orientering. Grundmuren, som utgjordes av en välavgränsad murbotten, var knappt 1,7 meter bred och 0,3-0,5 meter hög, samt orienterad i närmast nord-sydlig riktning. Sträckningen var uppbyggd av 0,3-1,0 meter stora stenar och block som ställvis fogats med kalkbruk och enstaka inkilade tegelbitar samt småsten. Murens sidor och krön var ojämna och ställvis grundligt nedrivna. Sträckningen tolkades som en nedgrävd grundmur, vilken utgjort för fundament för en dagemur belägen ovan mark (bilaga 5). För att få fram det planerade avloppet genomgrävdes muren på en punkt, efter det att den rensats och dokumenterats genom inmätning och fotografering. Mursträckningen var nedgrävd i gulbrun grusig sand. Undergrunden utgjordes av gul sandig och grusig morän. Utöver enstaka obrända djurben som framkom i omrörda massor runtom muren påträffades inga föremål.

Med hänsyn till murens karaktär och orientering kan A3 eventuellt knytas till en större byggnadskropp som påträffades i samband med undersökningen inom kvarteret Källaren åren 1987-88 (bilaga 5, A1:b). Eftersom endast en begränsad del av murbotten (A3) kunde dokumenteras bör dock tolkningen ses med viss reservation. Strax norr om och intill A1:b dokumenterades A1:a, vilken tolkades som delar av en eventuell klostergång (Beronius-Jörpeland 1993, s. 21). A1:b ges inte någon entydig funktion, men rapporten omnämner att murarna söder om A1:a eventuellt ska delas upp i flera rums- eller cellindelningar (ibid. 1993, s. 21). Vidare konstaterades att murverken A1:a & b, med utgångspunkt i dendrodaterat virke från rustbädden, började uppföras efter år 1509 (ibid. 1993, s. 27).

Under ett 0,30-0,40 m tjockt lager av påförd singel blandat med gråbrun sand och småsten framkom en knappt 1,70 meter bred och 0,30-0,50 meter hög grundmur orienterad i nord-sydlig riktning. Konstruktionen var uppbyggd av överlag 0,40-1,0 meter stora rundade och kantiga naturstenar och block, varav vissa var spräckta. Murbotten, som ställvis uppgick till ett par skift, var fogad med kalkbruk samt förekomster av tegelkross och småsten. Muren var nedgrävd i gulgrå sandig och grusig morän (undergrund). Inga fynd påträffades.

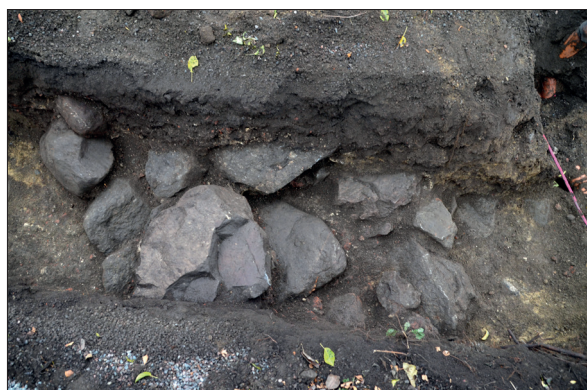
Murbotten A3 fotograferad efter rensning mot norr: Foto: Lars Norberg 2018, Sörmlands Arkeologi AB.

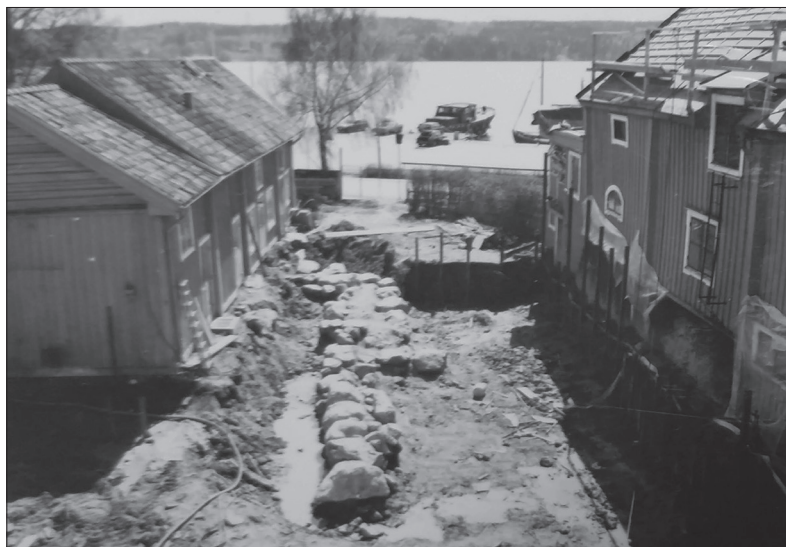
*Bild nr 25. Översikt över A1:b. Foto: ATA (Dnr 84/1988).*

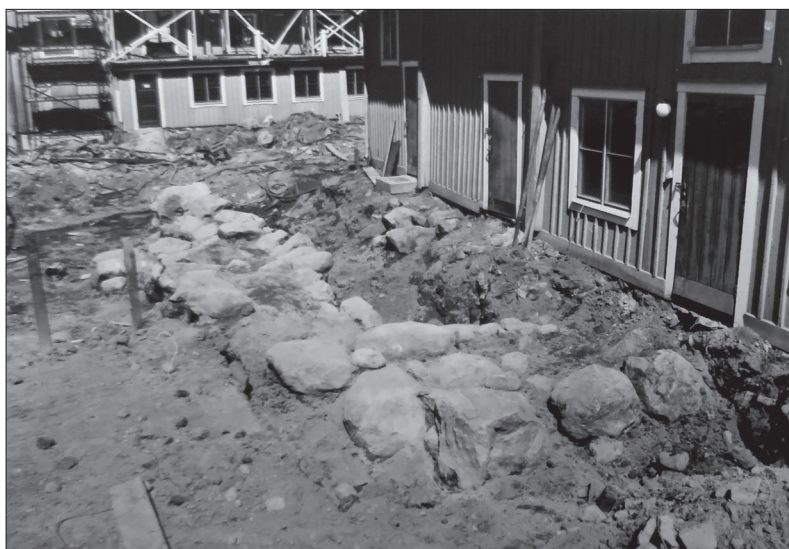
*Bild nr 29. Översikt över A1:b väster om "stallet". Från söder. Foto: ATA (Dnr 84/1988).*

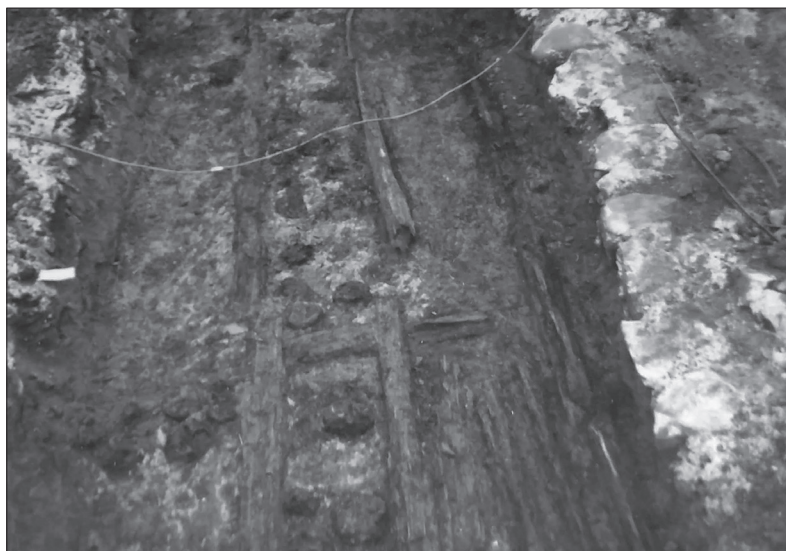
*Bild nr 5. Översikt över gården till Grips-  
holms vårdshus. Klostergångens södra mur  
borttagen. Rustbädd A9 framrensad. Från  
öster. Foto: ATA (Dnr 84/1988).*
