arkivrapport

Fastigheten Helgarö 7:1, Helgarö socken, Strängnäs kommun, Södermanlands län. Arkeologisk Utredning.

Sammanfattning

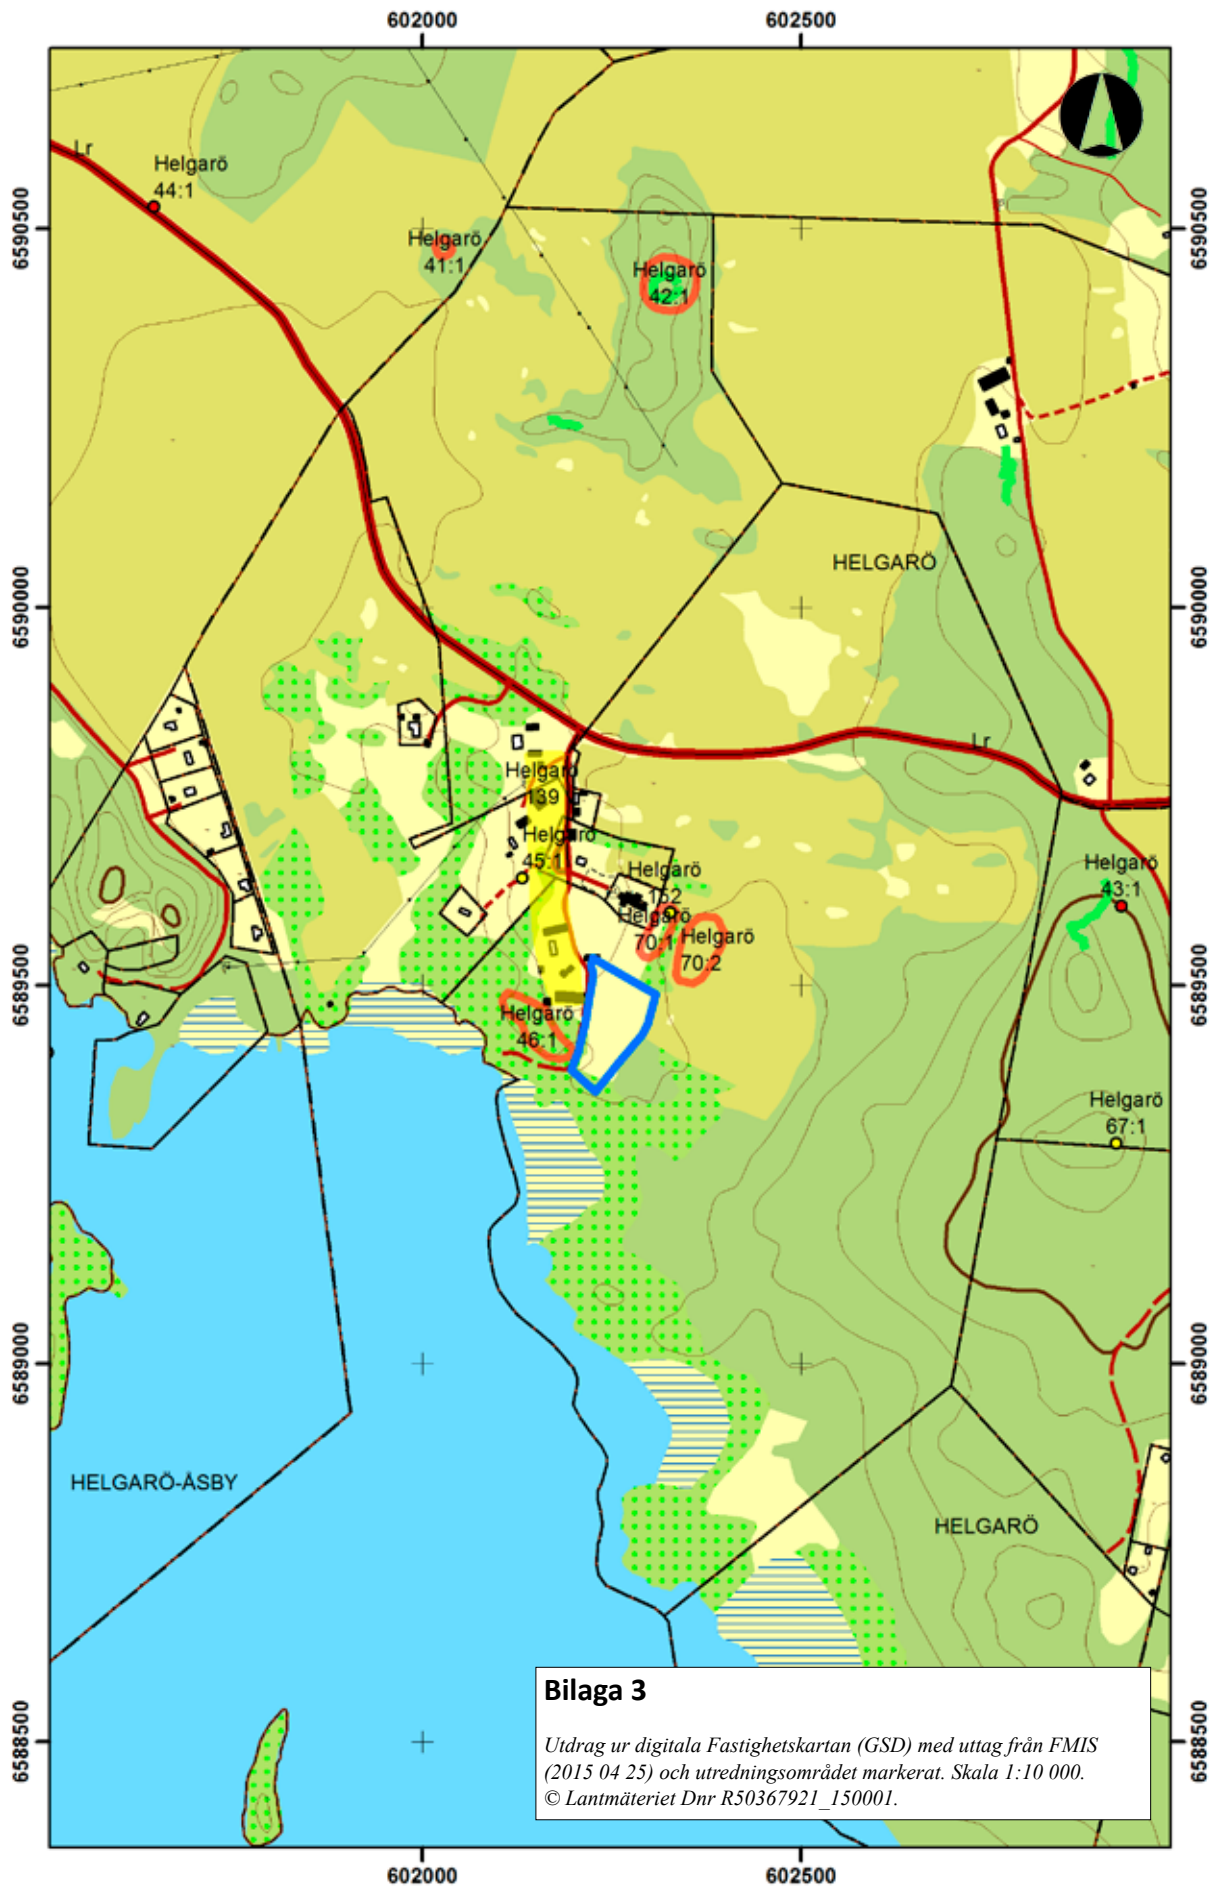
Bilaga 3

Utdrag ur digitala Fastighetskartan (GSD) med uttag från FMIS (2015 04 25) och utredningsområdet markerat. Skala 1:10 000.
© Lantmäteriet Dnr R50367921_150001.

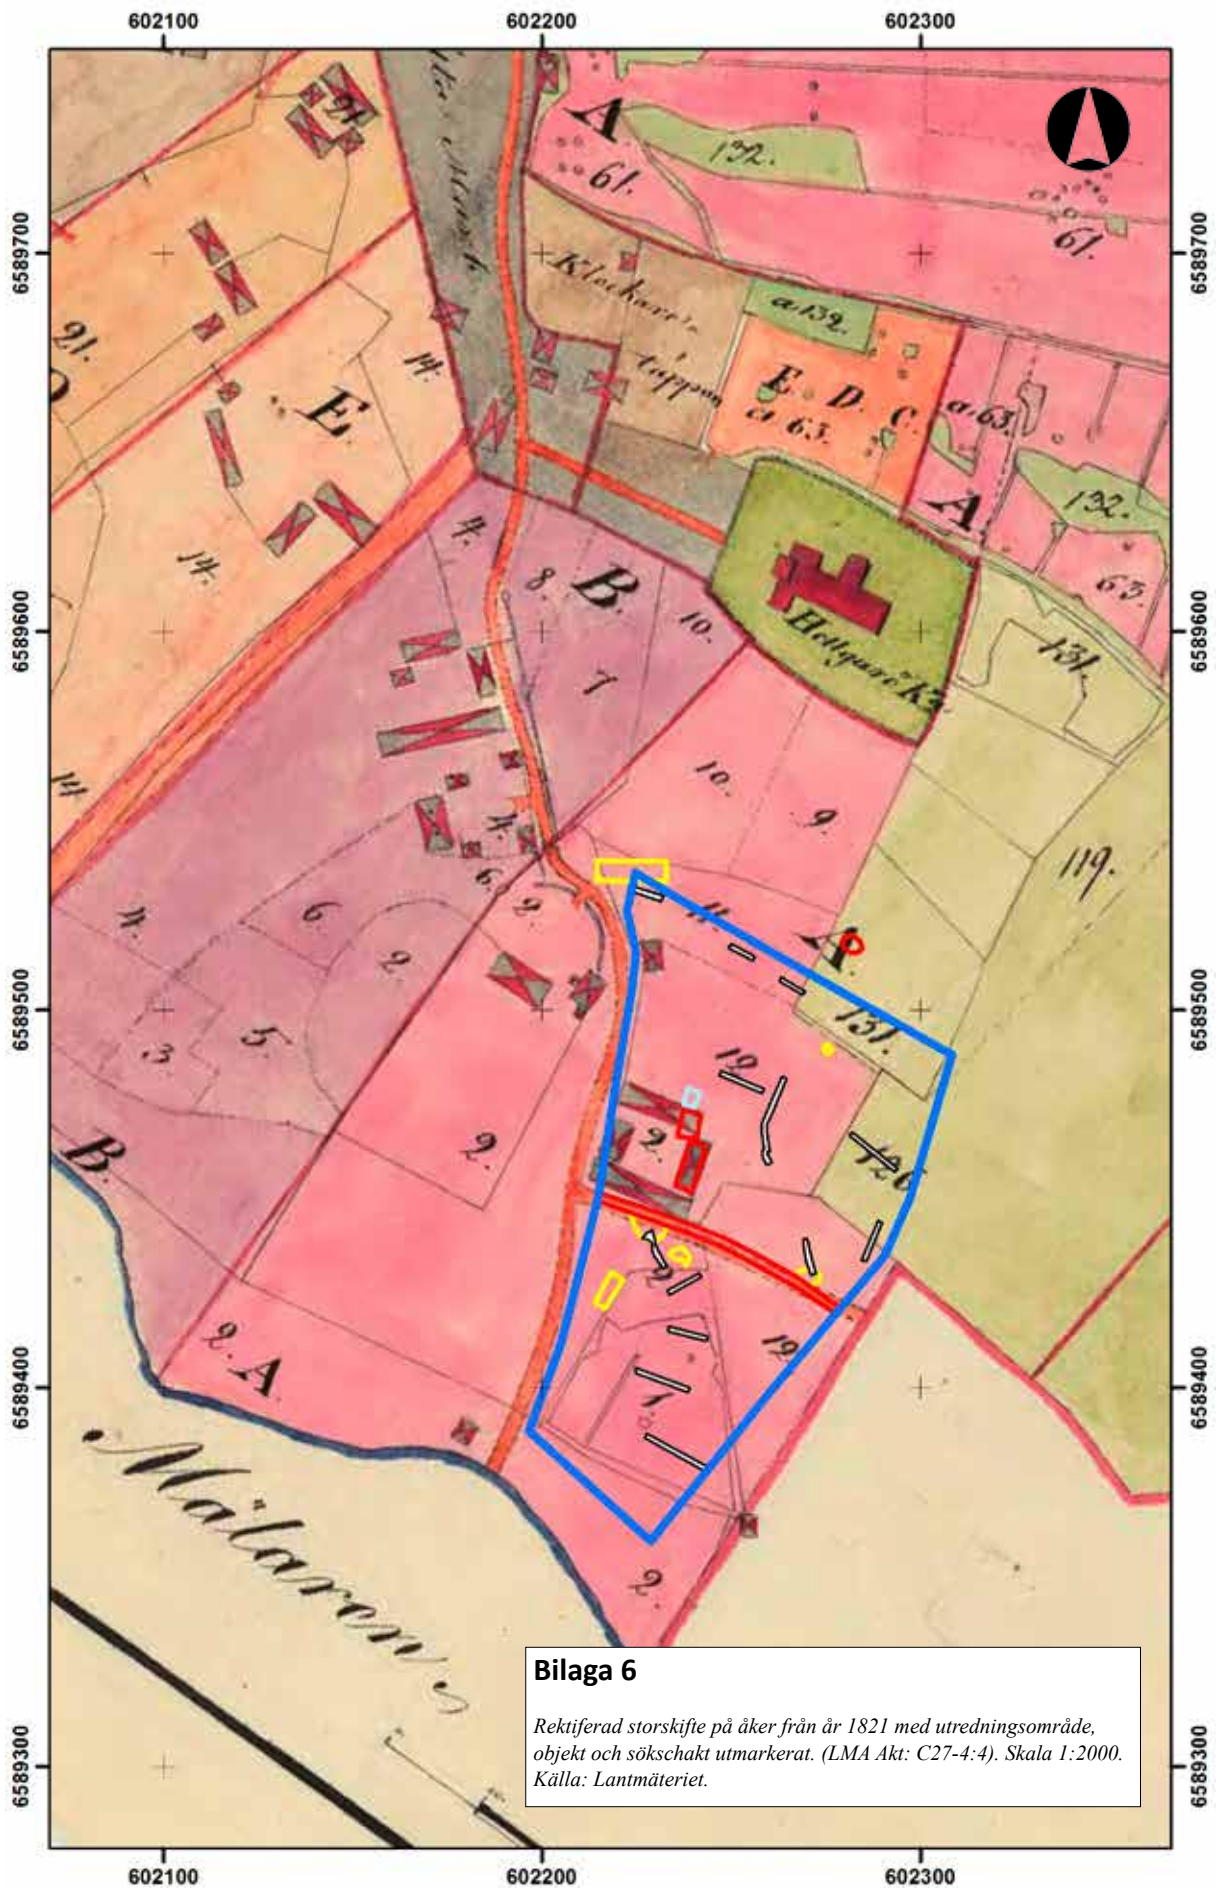
Bilaga 6

Rektifierad storskifte på åker från år 1821 med utredningsområde, objekt och sökschakt utmarkerat. (LMA Akt: C27-4:4). Skala 1:2000. Källa: Lantmäteriet.

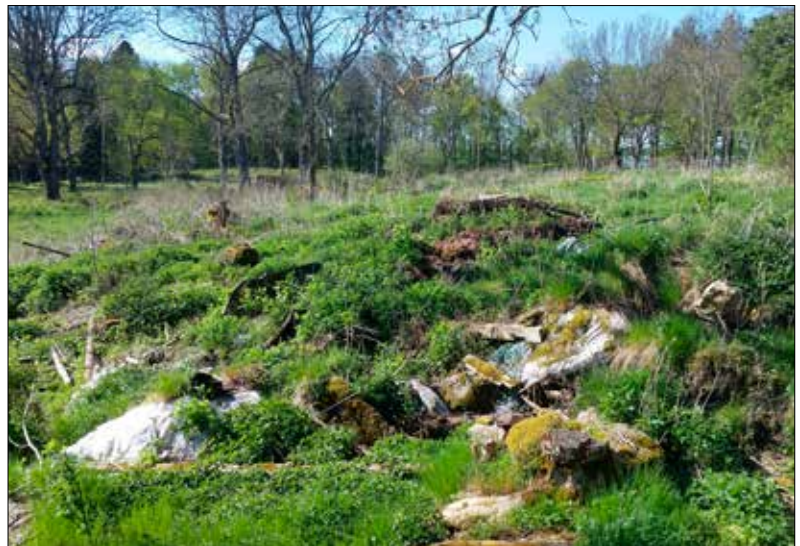
Utredningsområdet var cirka 1 hektar stort och bestod av hagmark ställvis beväxt med enstaka större lövträd samt slån. Den centrala delen av områdets västra kant utgjordes av en mäktig utfyllnad av jord, sten och sopor som var cirka 63x20-33 meter stor och cirka 2 meter hög (bilaga 4 & 9). Den norra delen av utredningsområdet sluttade flackt åt öster, medan den södra delen sluttade åt söder. I den sydligaste delen återfanns en markant moränrygg (NV-SÖ) som även finns utmarkerad på jordartskartan (SGU). Block och sten, 0,5-1,5 meter stora, förekom generellt rikligt inom hela området som låg mellan 5-10 meter över havet. Jordmånen bestod av stenig-siltig morän (SGU).

I utredningsområdets västra del fanns en mäktig utfyllnad av jord och sten. Fotograferad mot söder. Foto: Lars Norberg 2016, Sörmlands Arkeologi AB.

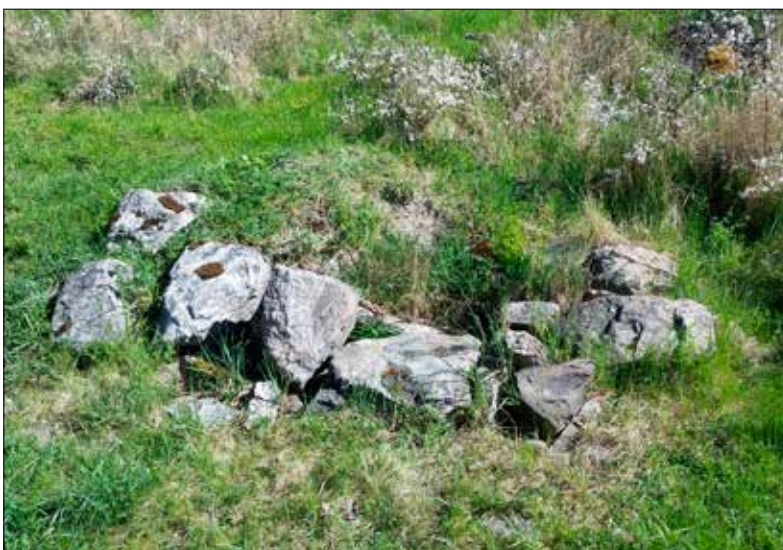
Objekt 2. Brunn. Rund, 2x2 m stor. Stensatt brunn, delvis raserad och igenfylld vars nordvästra del täcks av en hög med jord. Närmast kvadratisk till sin yttre form och omgärdad av tuktade stenar, ca 0,4-0,6 m stora. Brunnens insida är ca 1x1 meter stor och kallmurad med 0,1-0,3 meter stora stenar.

Objekt 2, enstensatt brunn, numera igenfylld med sten, jord och sopor. Fotograferad mot norr. Foto: Lars Norberg 2016, Sörmlands Arkeologi AB.

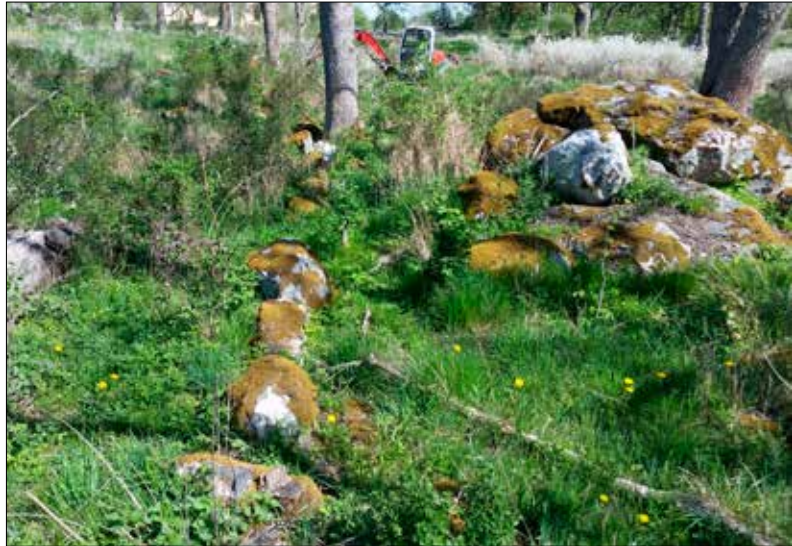
Objekt 3. Husgrund, historisk tid. Rektangulär, 9x3 m stor (N-S). Syllstensgrund, bestående av rundade stenar, ca 0,4-0,6 meter stora. Rester efter en ekonomibyggnad med en ventilerad grund som hört till intilliggande befintlig bebyggelse. Byggnaden finns utmarkerad på Storskifteskarta från år 1821 och på Laga skifteskarta från år 1860 (LMA C27-4:4 & C27-4:6).

Objekt 3, en ventilerad husgrund i form av en gles rad med stenar. Fotograferad mot norr. Foto: Lars Norberg 2016, Sörmlands Arkeologi AB.

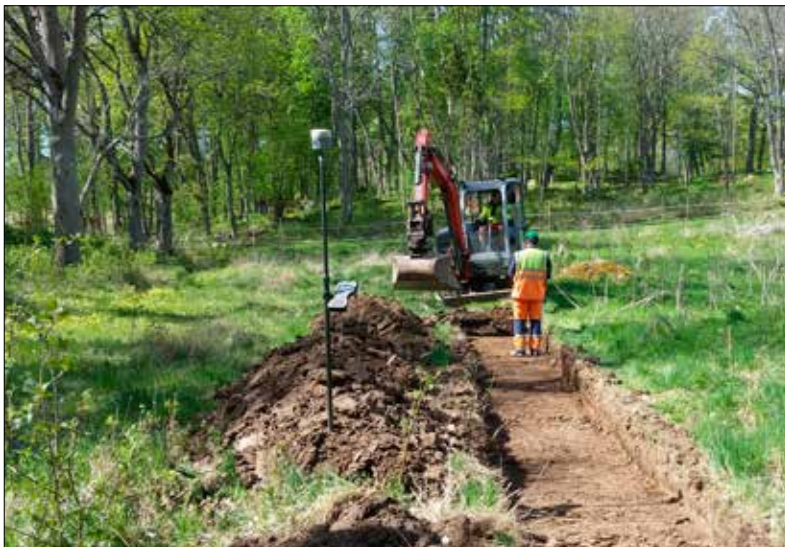
Platsen för sökschakt 1 och 2 utgjordes av cirka 0,4-0,5 meter tjocka utfyllnadslager av sand och grus. Enstaka fynd av tegel, yngre rödgoods, spikar och buteljglas förekom ställvis i schakten. Ytan har tidigare utgjort en gårdsplan. I schakt 9 & 10 påträffades enstaka bitar tegelkross, järntrådar och porslin från 1900-talet. Övriga schakt saknade spår av synliga mänskliga aktiviteter (bilaga 4 & 9).

S8	11 x 1,5	0,25	Hagmark, ca 0,10 m tjockt vegetationsskikt. Därunder gråbrun lerig silt med inslag av småsten. Undergrunden utgjordes av grågul lera.	6589439	602287	5,9
S9	18 x 1,5	0,35	Hagmark, ca 0,15 m tjockt vegetationsskikt. Därunder var gråbrun lera med spridda förekomster av tegelkross, jämspik, ståltråd samt kolbitar. Undergrunden utgjordes av grågul lera.	6589383	602235	5,3
S10	15 x 1,5	0,3	Hagmark, ca 0,1-0,15 m tjockt vegetationsskikt. Därunder var gråbrun lera med spridda förekomster av porslin och tegelkross. Undergrunden utgjordes av grågul lera med enstaka markfasta stenar, ca 0,4 m stora.	6589402	602232	4,9

Schakt 9 i den södra delen av utredningsområdet. Fotograferad mot nordväst. Foto: Lars Norberg 2016, Sörmlands Arkeologi AB.

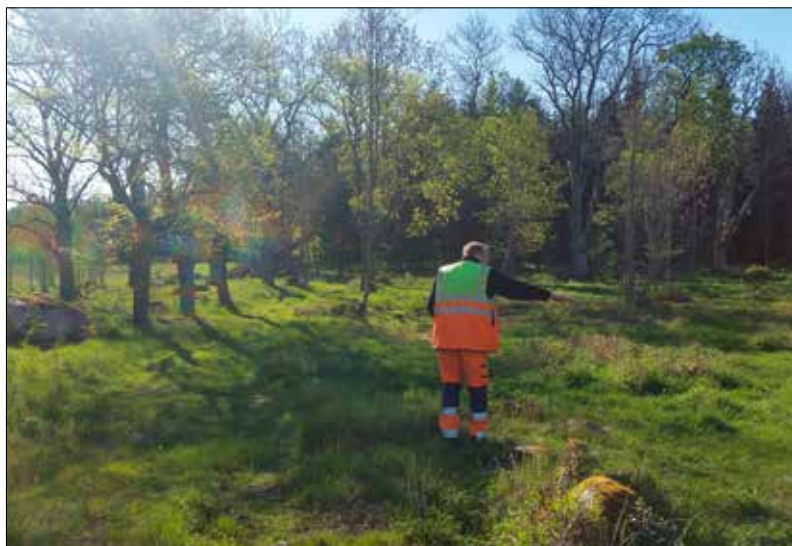
Objekt 9. Färdväg. 70 m lång och 2 m bred (VNV-ÖSÖ). Övertorvad till delar uppfylld vägbank av sten och grus med en allé av lövträd längs med vägens norra sida. Färdvägen finns utmarkerad på en Storskifteskarta från år 1821 och på Ekonomiska kartan från år 1953 (LMA C27-4:4, RAK: J133-10h8b58).

Objekt 9, färdväg kantad med en lövträdsallé längs med vägens norra sida. Fotograferad mot öster. Foto: Lars Norberg 2016, Sörmlands Arkeologi AB.
