ARKEOLOGGRUPPEN AB, RAPPORT 2014:13  
ARKEOLOGISK FÖRUNDERÖKNING

## Schaktningsarbeten vid Picassoudden

Förundersökning inom gränsbestämt fornlämningsområde till  
Kristinehamn 16:1, fastighet Södra Dye S:91, 1:165, 1:167, 1:169,  
Kristinehamns socken och kommun, Värmland

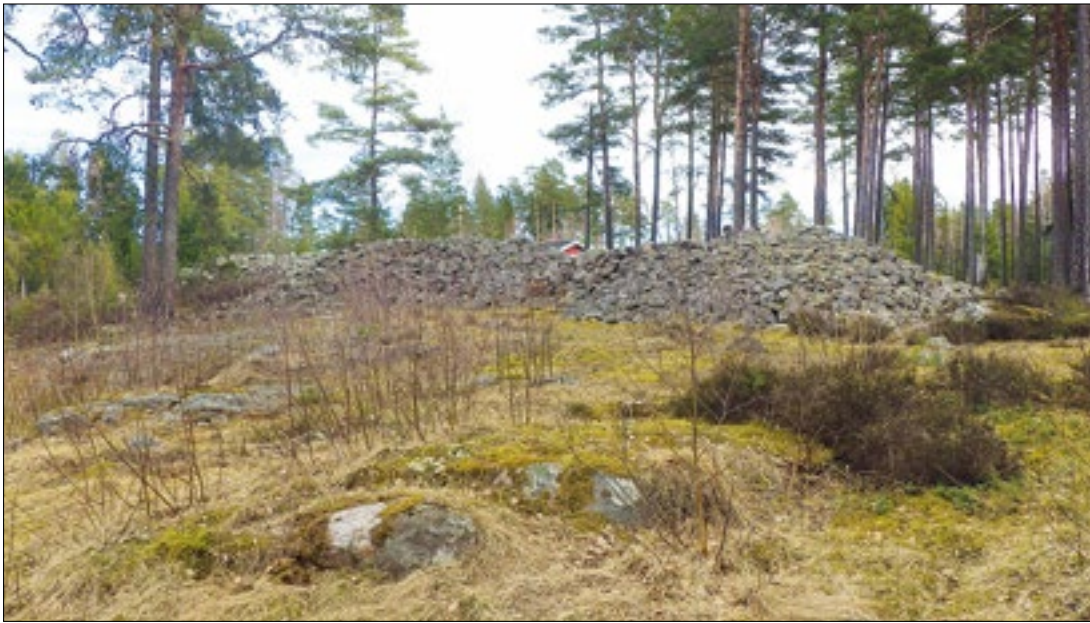
*"Gravfält, 60x15 m (N-S), bestående av 4 rösen, sammanbyggda till en svag S-form och 1 rösebotten (stensättning?). Rösena är 7-14 m diam och 0.5-2 m h. Stenarna är 0.1-0.4 m st, enstaka stenar intill 0.7 m st. Samtliga har grop i mitten, 1-5 m diam och 0.2-1.2 m dj. Det S rösets grop i mitten vidgar sig ut mot den NV-kanten, där röset är bortplockat ca 4x1 m (NÖ-SV). Rösebotten är 9 m diam och 0.2-0.3 m h. Stenarna är 0.1-0.7 m st. I mitten är berg i dagen på en yta, 4x5 m (Ö-V). Över rösebottens N-kant löper en gångstig. Ca 4 m VSV om rösebotten är en stensamling, oregelbunden, rest av fornlämning?"*

*Figur 2. Rösen från sydväst. Foto av Leif Karlenby.*

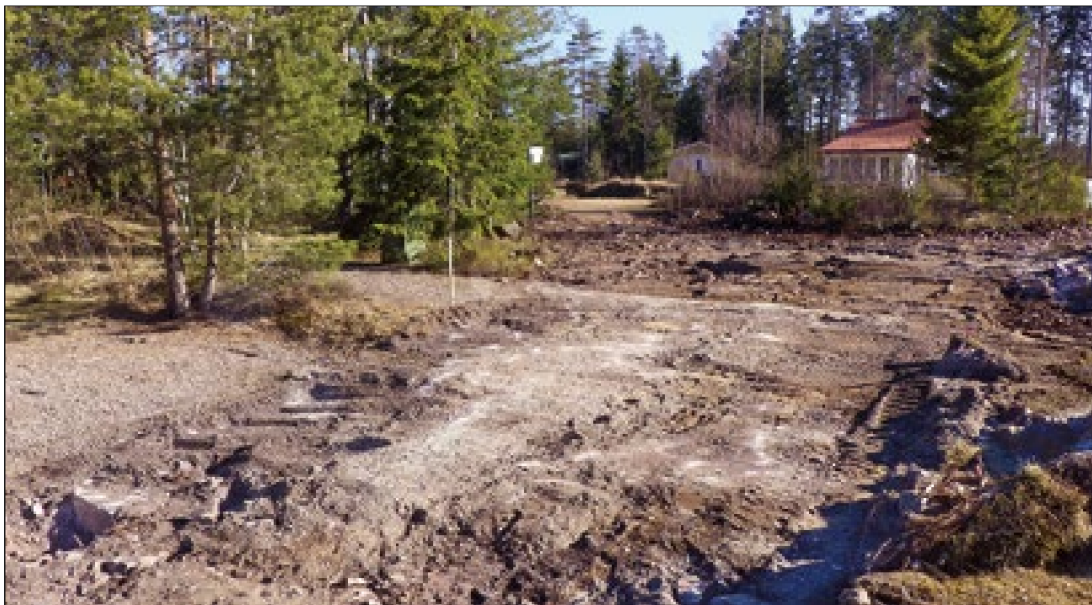
Vid schaktningsarbetena framkom inga fornlämningar. I den östra delen bestod marken mestadels av berg i dagen och där emellan små samlingar av sand och grus. Ju längre åt väster desto lägre beläget var området och längst i väster bör marken vid tiden för anläggandet av gravarna ha varit beläget under vatten. Än i dag är stora delar av den västra ytan sank och i området påträffades en dräneringsbrunn och ett dräneringsdike (A246). Diket och brunnen var, förutom en terrasserings de enda lämningar som påträffades inom vägområdet.

*Figur 5. Den östra delen av området från väster, efter avbanning. Foto av Leif Karlenby.*

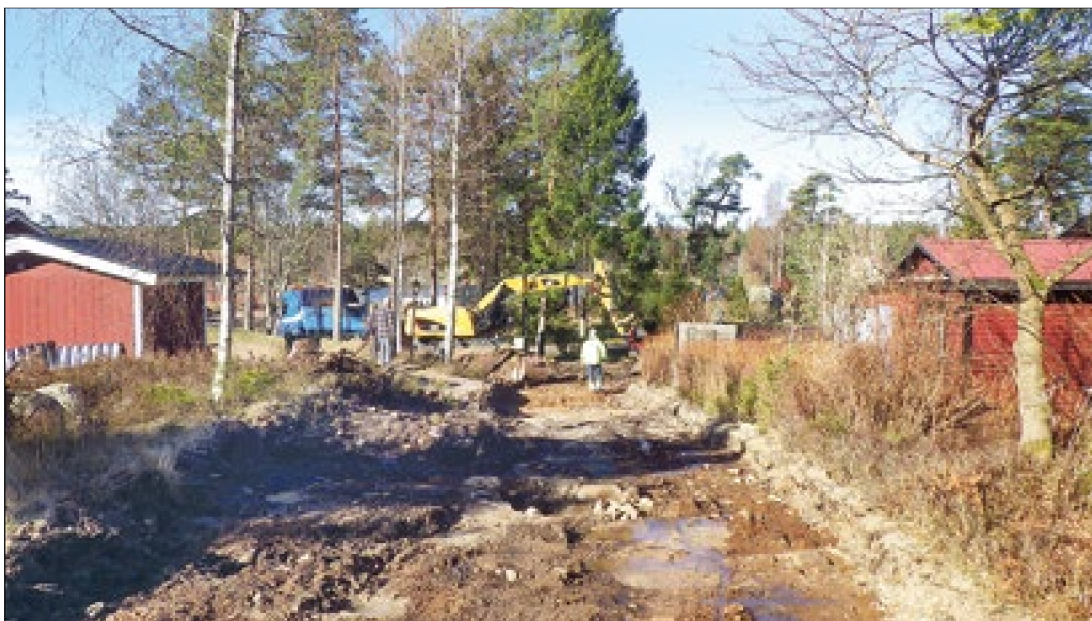
Terrassen (A 200) som var anlagd i den västra delen av området, utgjorde en trekant med en 10 meter lång sida. Den hade en fyllning av matjord och byggnadsrester (t. ex. spik, tegel, kakelugnsbitar) och porslin, keramik med mera. Terrassen har sannolikt anlagts i samband med – eller efter – anläggandet av vägen. Möjligen utgjorde fyllningen spår eller rester efter ett äldre torp i närheten.

*Figur 6. Den lägre belägna, västra delen av området sett från öster, efter avbanning. Foto av Leif Karlenby.*
