# arkivrapport

**datum.** 2015-12-18

**ang.** **förenklad rapport över arkeologisk undersökning i form av schaktningsövervakning i anslutning till fornlämning 390, Fogdö prästgård 4:1, Fogdö socken, Strängnäs kommun, Södermanlands län.**

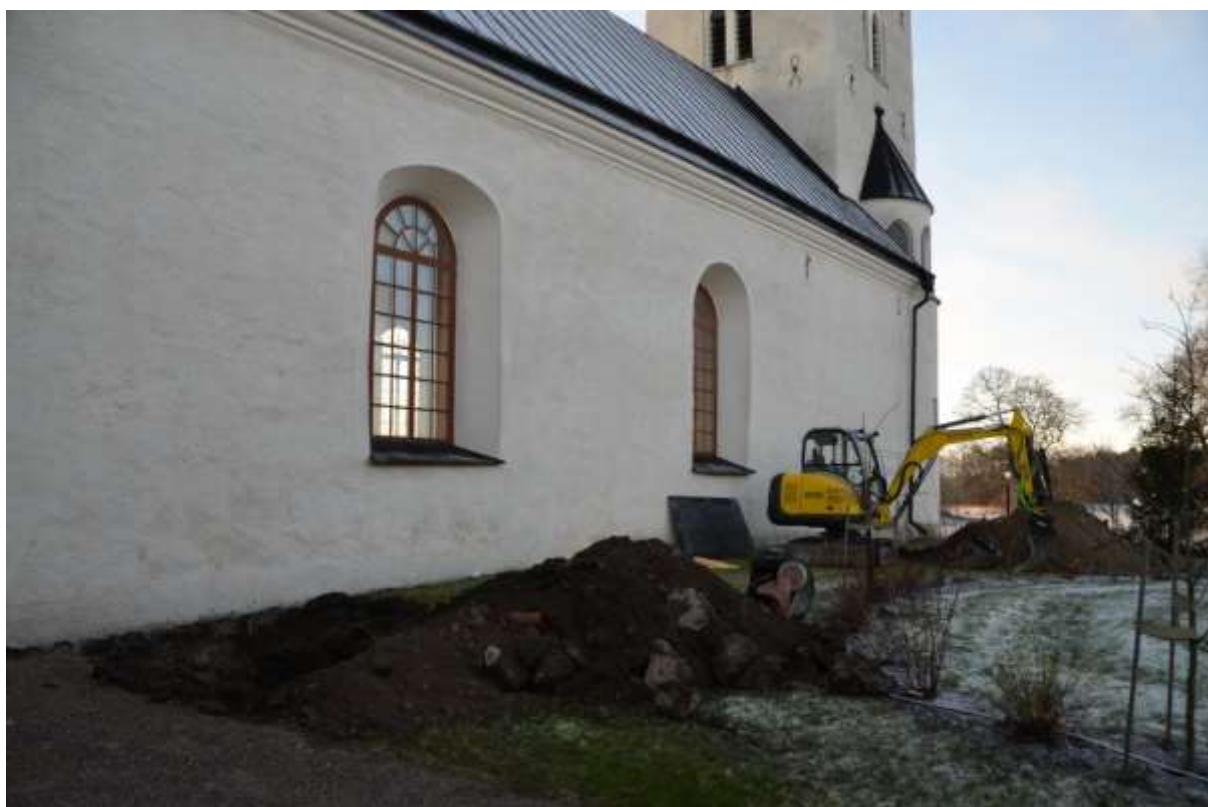
*Figur 1. Översikt över området med provschakt fotograferat mot sydväst. Till vänster schakt 1 och till höger schakt 2. Foto: Lars Norberg 2015, Sörmlands Arkeologi AB.*

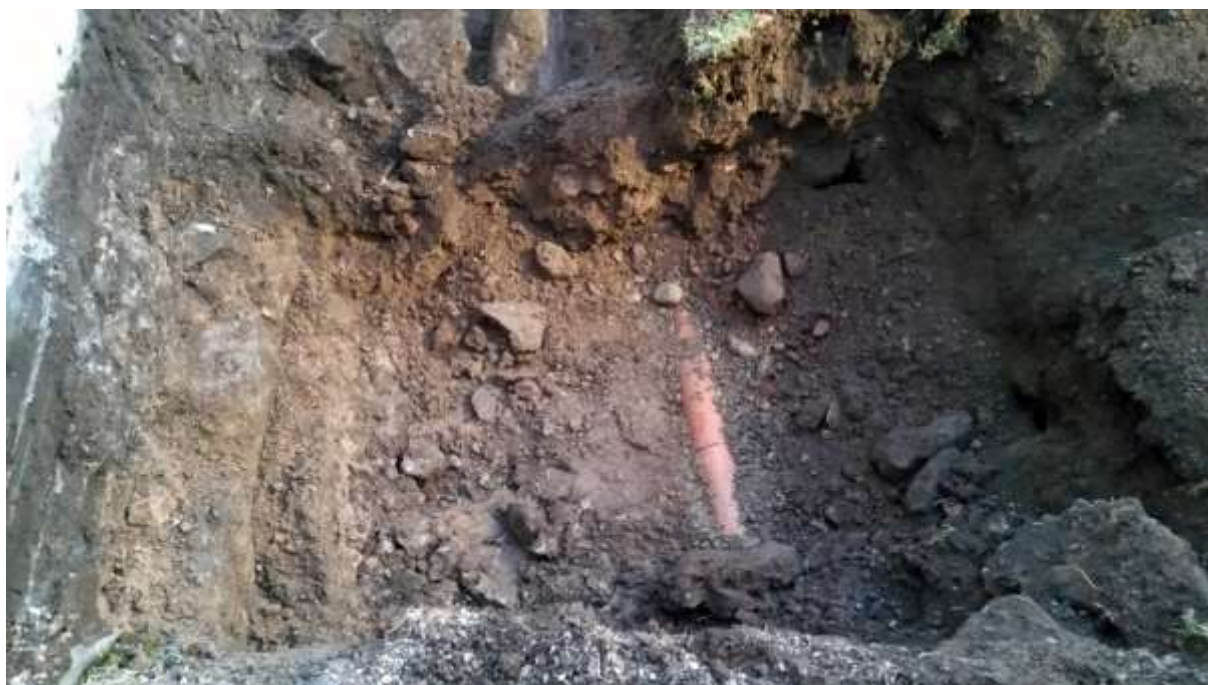
Utöver detta iaktogs, relativt nära fasaden, en mindre ansamling av kantiga, cirka 0,1-0,3 meter stora stenar strax under markytan. Då stenarna låg i det omrörda matjordslagret, samt att de inte bildade någon begriplig struktur avlägsnades de med maskin. Mot matjordslagrets botten påträffades även en dräneringsledning av rörtegel, vilken löpte i öst-västlig riktning,

cirka 1,6-1,7 meter ut från långhusets fasad. Det är oklart när ledningen grävts ned men det bör ha skett någon gång under 1900-talet (figur 2).

*Figur 2. Översikt över schakt 1 i samband med grävarbetet. Notera dräneringsledningen av rörtegel centralt i bild. Foto: Lars Norberg 2015, Sörmlands Arkeologi AB.*

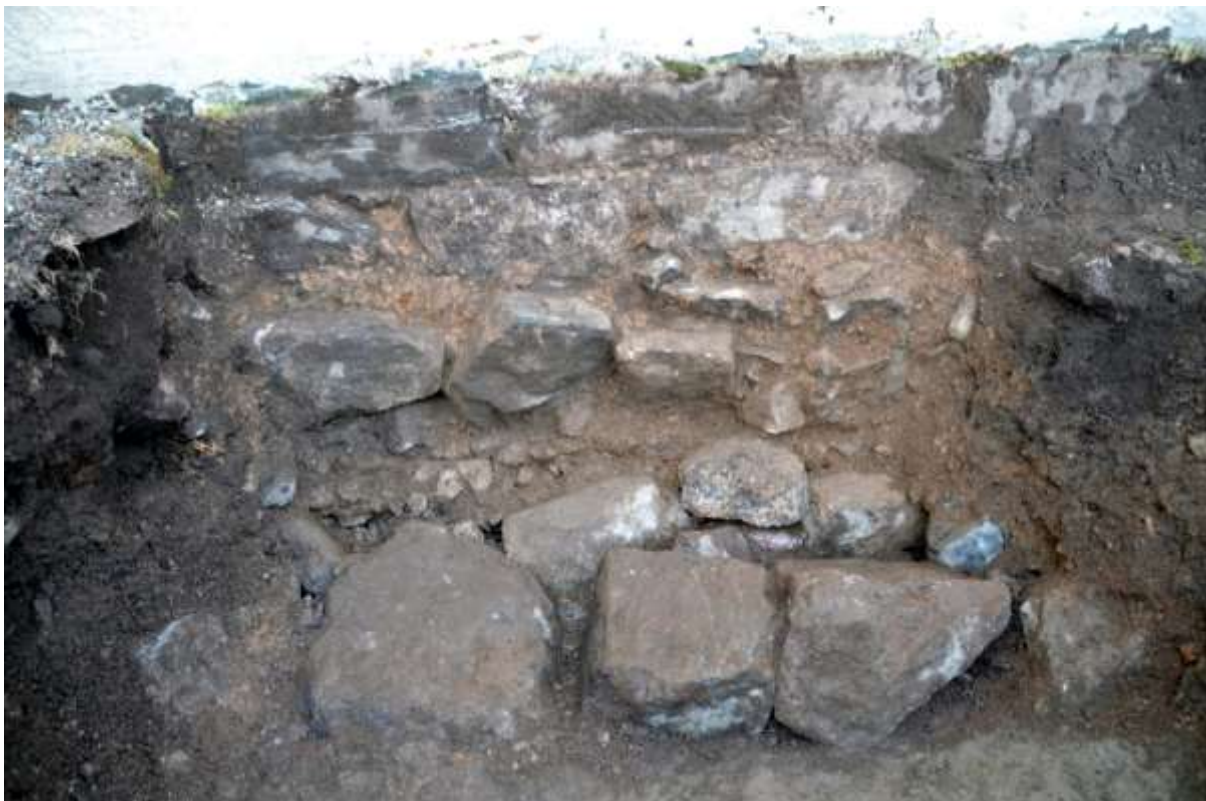
Mot schaktets botten kunde långhusets grundmur rensas fram. Muren bestod av cirka 0,5-0,7 meter stora stenar vilka grävts ned i ett frischakt som därutöver också fyllts med stenskrot av varierande storlek. De lägst liggande partierna var kallmurade utan bindemedel och stora luftfickor noterades (något som kan få till följd att regn- eller grundvatten lätt tränger in under murverket). Ovanpå detta var grundmuren konstruerad med ett mer rätblockigt stenmaterial, vilket fogats samman med kalkbruk (figur 3). Grundläggningen var nedgrävd i grå sandig silt med inslag av grus. I undergrunden noterades också ett par större rundade naturstenar.

Figur 3. Schakt 1 med långhusets grundläggning framrensad. Fotograferat mot söder. Foto: Lars Norberg 2015, Sörmlands Arkeologi AB.

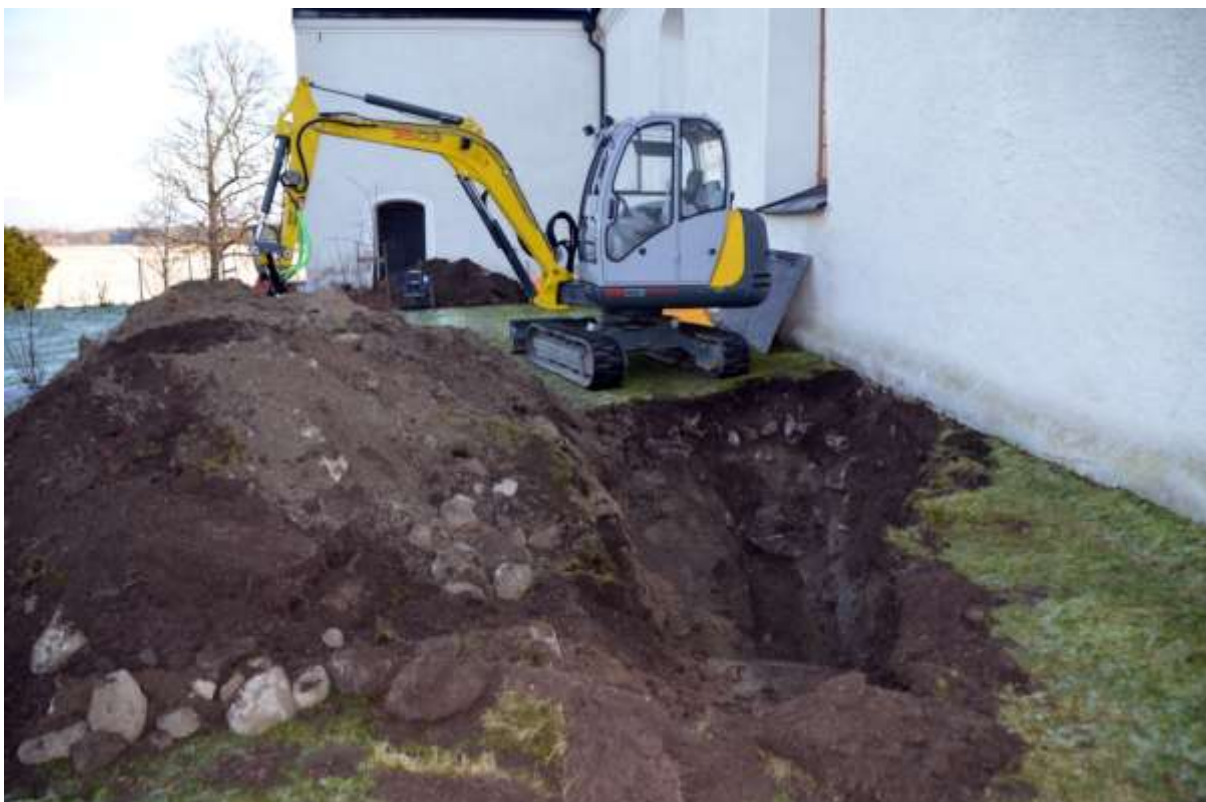
Schakt 2. Schaktet var cirka 3,0 x 2,0 meter stort och cirka 2,7-2,8 meter djupt (figur 4). Inledningsvis öppnades även en i väster intilliggande yta ned till ett djup om 0,2-0,3 meter (bilaga 3). Här avbröts dock schaktningen eftersom en jordbegravning kunde identifieras genom att två smalben framkom i läge. Inga rester av en tråkista noterades. Läget dokumenterades, varvid jordbegravningen täcktes över i samband med igenläggningen.

Långhusets grundläggning i denna del var betydligt blygsammare än i schakt 1 och det saknades en kraftig grundmur nedgrävd i ett frischakt. Såvitt det gick att bedöma syntes dagermuren istället vila på en enklare grundläggning av tuktade och kantiga stenar, som i sin tur var marginellt nedgrävda i undergrunden.

Figur 4. Översikt över schakt 2 från väster. Foto: Lars Norberg 2015, Sörmlands Arkeologi AB.

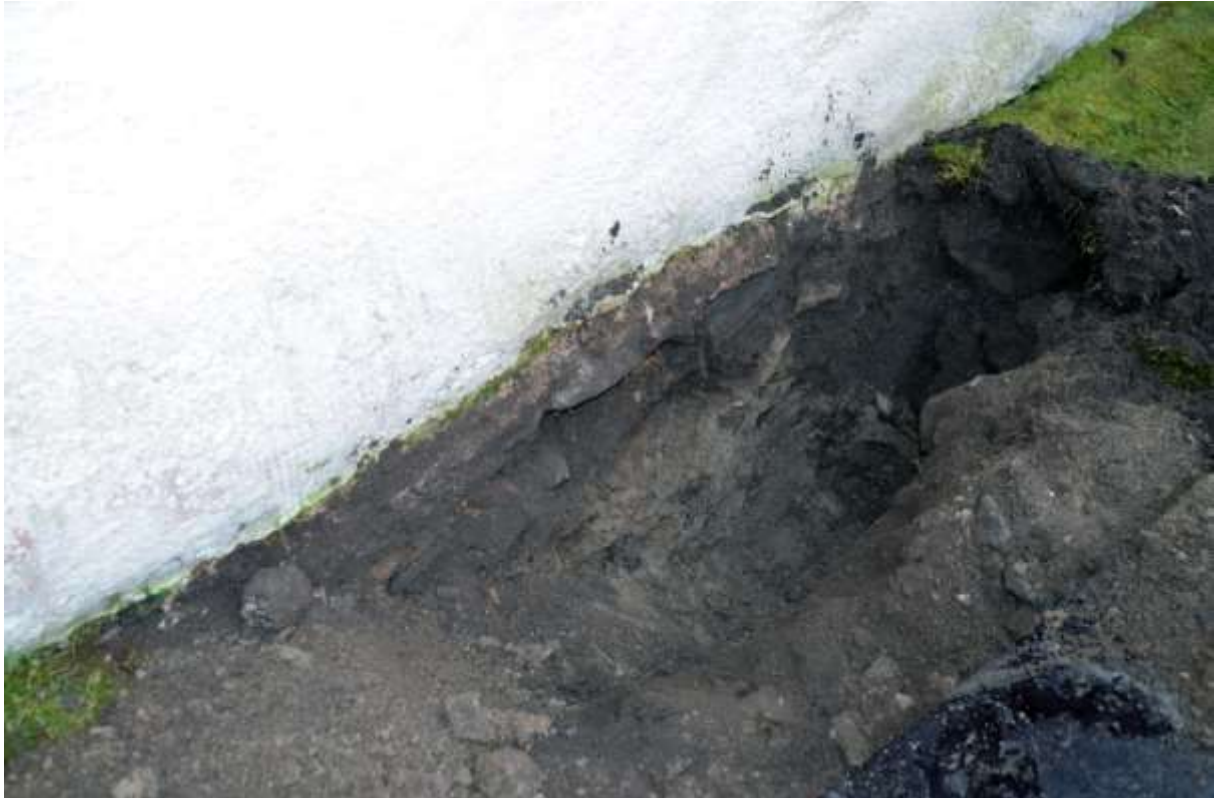
Även här var långhusets grundläggning betydligt blygsammare och överensstämde med den konstruktion som beskrivs i schakt 2 (figur 5).

*Figur 5. Schakt 3 fotograferat mot sydväst. Notera den enkla grundläggningen jämfört med den som påträffades i schakt 1. Foto: Lars Norberg 2015, Sörmlands Arkeologi AB.*

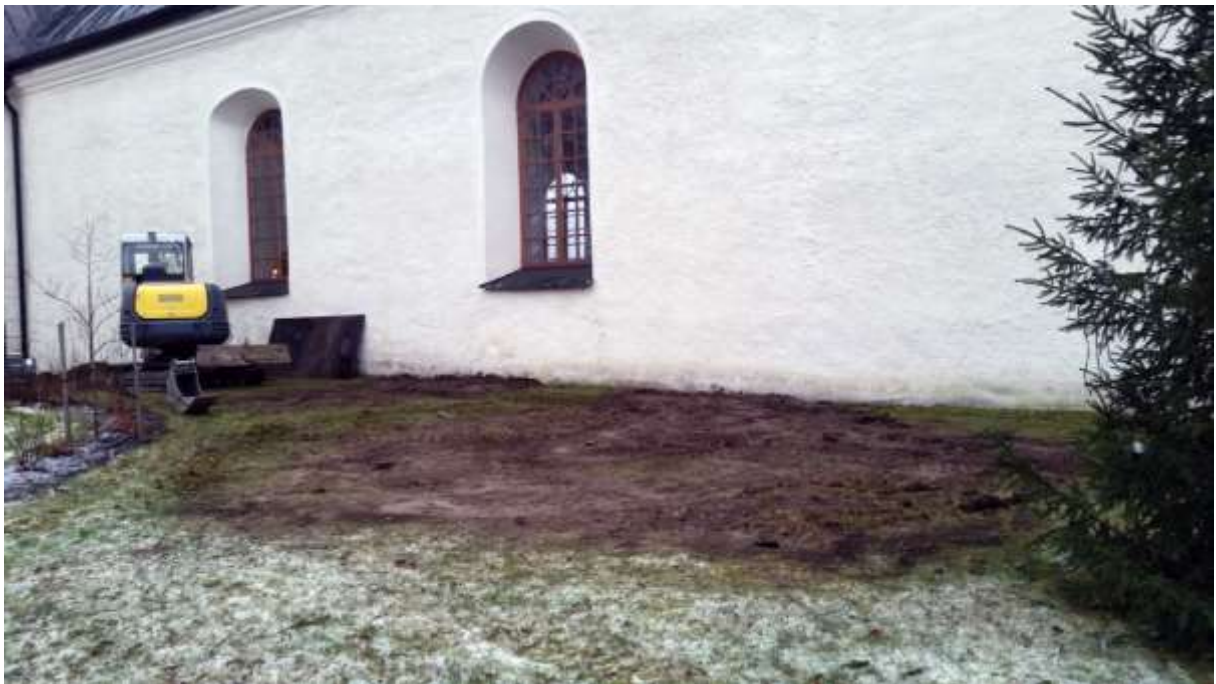
*Figur 6. Schakt 2 fotograferat mot sydost efter igenläggning. Foto: Lars Norberg 2015, Sörmlands Arkeologi AB.*

Skillnaderna i grundläggningen avspeglar de olika konstruktionslösningar som tillämpats, dels då den ursprungliga kyrkan uppfördes under 1100-talets andra hälft, dels i samband med 1200-talets förlängning av långhuset (Forssblad 2010). Utöver detta påträffades inget av arkeologiskt intresse. Inga fynd tillvaratogs och samtliga lösfunna ben återdeponerades i de öppnade schakten, vilka lades igen efter avslutat arbete (figur 6).
