Siegrothsvägen

**Fornlämning L1984:5343, fastigheten Malmköping 2:17, Lilla Malma socken,
Flens kommun, Södermanlands län. Arkeologisk undersökning
i form av schaktningsövervakning.**

Patrik Gustafsson Gillbrand

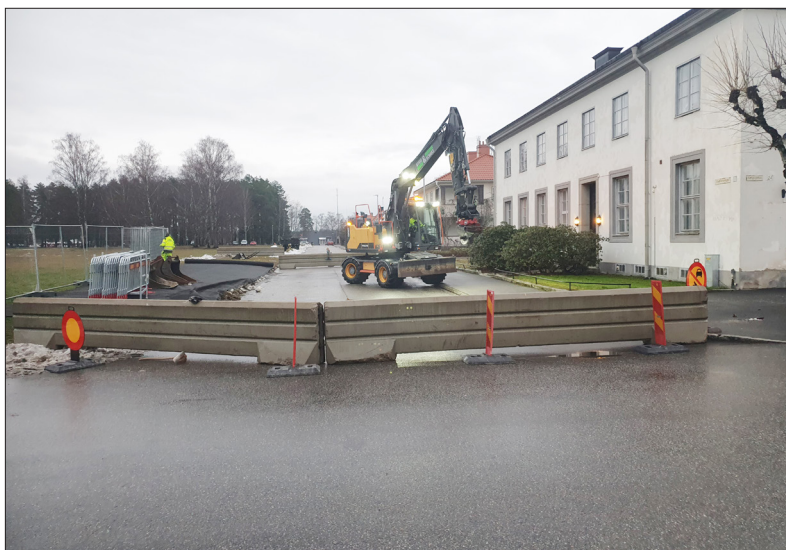
Översikt över arbetsområdet. Till vänster skimtar Malmahed. Rak fram är Siegrothvägen där VA-schaktet skulle öppnas. Bilden är tagen från sydväst. Foto: Patrik Gillbrand 2022, Sörmlands Arkeologi AB.

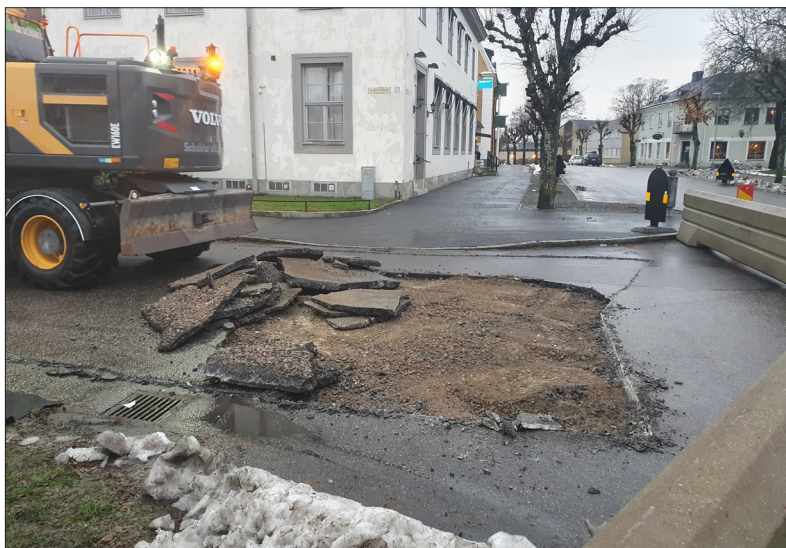
Asfalt sågades upp samt bröts bort. Därunder skimtar bärlager som därefter schaktades bort. Den övervakade delen av schaktet öppnades där Siegrothsvägen möter Kungsgatan. Bilden är tagen från nordväst. Foto: Patrik Gillbrand 2022, Sörmlands Arkeologi AB.

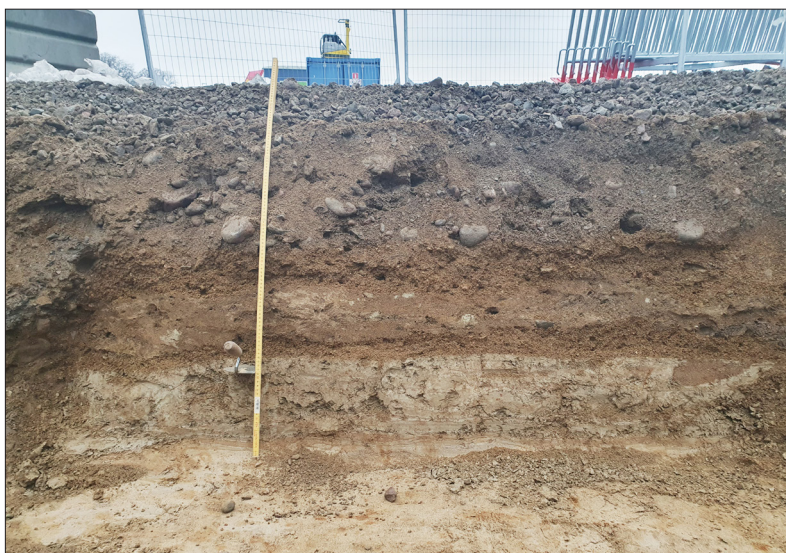
Upprensad parti av den nordvästra schaktväggen. Allt ovanför skärsleven, som är instucken i sektionen, bestod av påförda massor. Inga lämningar efter stenåldersboplatsen fanns kvar under asfalten. Bilden är tagen från sydväst. Foto: Patrik Gillbrand 2022, Sörmlands Arkeologi AB.

I schaktet, under ett cirka 0,08 tjockt skikt med asfalt, fanns ett cirka 0,6 meter tjockt bärlager av grus och sand. Därunder fanns ytterligare påförda massor i form av ett cirka 0,10 meter tjockt lager av sand med lerklumpar som vilade på ett cirka 0,10 meter tjockt lager av grov sand med inslag av asfaltsbitar. Det låg i sin tur ovanpå naturligt åsmaterial som bestod av varvig silt och sand, cirka 0,9 meter under markytan. Schaktet övervakades ned till ett djup om cirka en meter (bilaga 6).

Eftersom den naturliga markytan hade schaktats bort och ersatts med påförda massor i form av bärlager i samband med anläggandet av Siegrothsvägen, fanns det ingen anledning att fortsätta övervakningen av resterande del av VA-schaktet. Länsstyrelsen informerades om situationen per telefon den 2022-11-29.
