arkivrapport

ang. **förenklad rapport över arkeologisk undersökning i form av en schaktningsövervakning inom fornlämningsområdet till Kjula 235, Harbylund 1:3, Kjula socken, Eskilstuna kommun, Södermanlands län.**

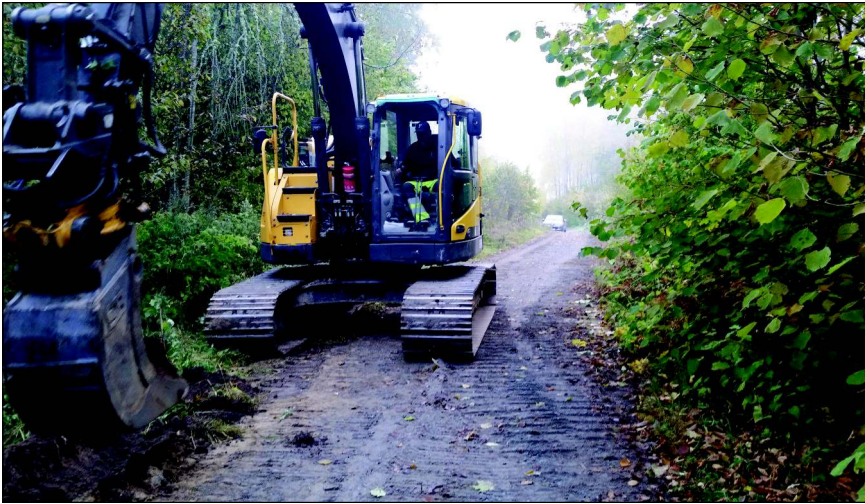
Figur 1. Översiktspåtag över den planerade schaktsträckan. Schaktet öppnades längs den norra ytterkanten av en grusväg. I bakgrunden står en bil parkerad intill den transformator som utgjorde den borte änden av schaktet. Bilden är tagen från sydväst. Foto: Patrik Gustafsson Gillbrand 2015, Sörmlands Arkeologi AB.

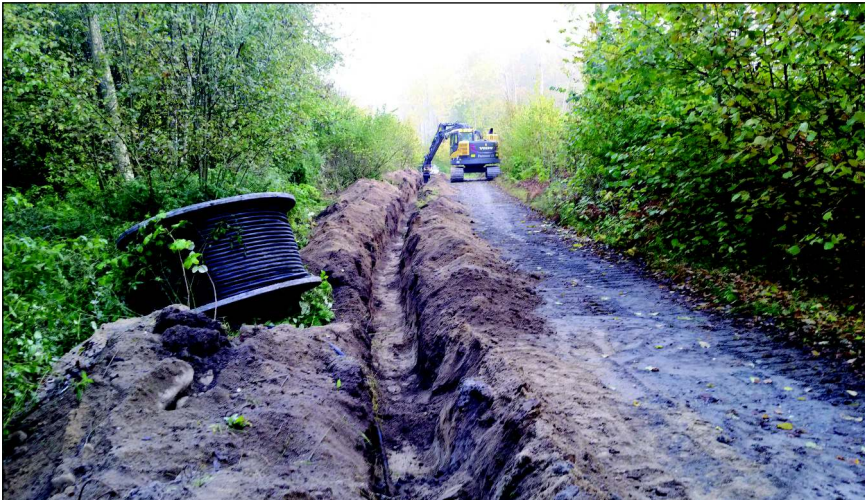
Figur 2. Arbetsbild över det öppnade kabelschaktet. Bilden är tagen från sydväst. Foto: Patrik Gustafsson Gillbrand 2015, Sörmlands Arkeologi AB.
