# Arkeologi i Lödöse

## Schaktningsövervakning för VA vid Klosteräng

Arkeologisk schaktningsövervakning  
L1964:1892, Klostret 6:2 och 6:3  
Sankt Peders socken, Lilla Edets kommun  
Anton Lazarides  
Lödöse museum/Kulturförvaltningen  
KU Arkeologisk rapport 2025:02

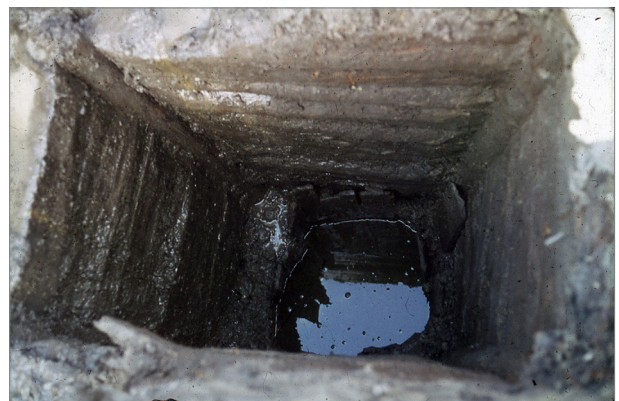
MH-undersökningen (1968) resulterade i upptäckandet av en stenbelagd gata från 1400-talet och i äldre skikt påträffades två brunnar, sannolikt 1200-tal, varav en i skiftesverk (Jeffery 2006).

Figur 5. Foto av skiftesverksbrun från MH-undersökningen 1968. Foto: Lödöse museum.

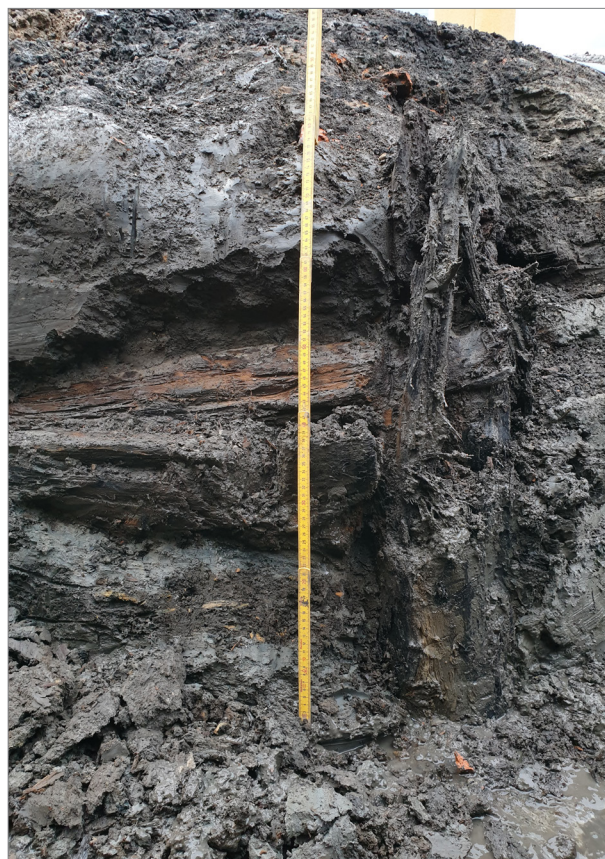
Kontext K1100 utgörs av ett hörn till en nedgrävd träkonstruktion. Av allt att döma är den byggd i skiftesverk med horisontellt virke som placerats i en vertikal hörnstolpe. Eftersom konstruktionen är nedgrävd i den naturliga leran skulle en möjlig funktion kunna vara att det rör sig om en brunn. Liknande brunnar av skiftesverk har tidigare undersökts i Lödöse cirka 70 meter västerut från aktuellt schakt år 1968 (Jeffery 2006). Eftersom endast en mycket liten del av konstruktionen grävdes fram är denna tolkning svår att fastställa, även om det tyder på detta då konstruktionen är nedgrävd i K1123.

*Figur 8. Foto av konstruktionslämningar av en eventuell brunn som påträffades vid undersökningen 2023, i A1169. Foto mot väst. Foto: Anton Lazarides.*

| ID | Beskrivning | Nivåer | Överlagras av |
|---|---|---|---|
| K1100 | Träkonstruktion, hörn i 90 graders vinkel. Åtminstone två skift av trästockar var bevarade. I hörnet var en stående stock med en stor fåra i N-S riktning varigenom en liggande stock gick igenom med tillhuggen smalare ände. Det liggande virket i O-V riktning vilade på den N-S liggande trästocken och gick alltså inte igenom en fåra i den stående stolpen. | Topp: 4,74 | K1123 |
