# arkivrapport

**Fornlämning L1984:6592 (Mariefred 21:1), Sjömannen 1, Mariefreds stad, Strängnäs kommun, Södermanlands län. Arkeologisk undersökning i form av schaktningsövervakning.**

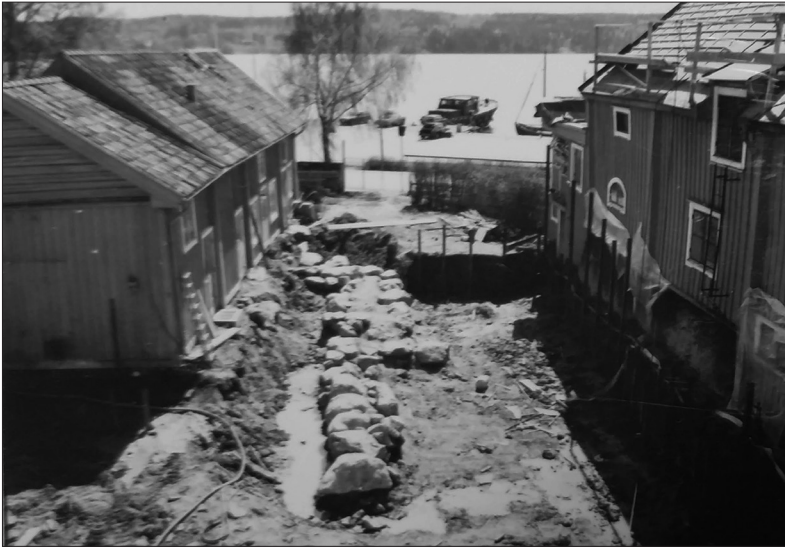
*Bild nr 25. Översikt över A1:b från norr (kv. Källaren). Foto: ATA (Dnr 84/1988).*

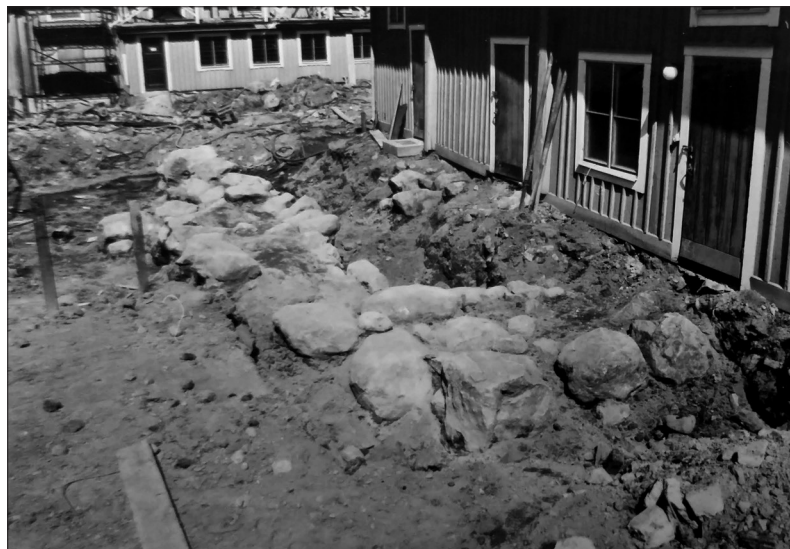
*Bild nr 29. Översikt över A1:b väster om "stallet" (kv. Källaren). Från söder. Foto: ATA (Dnr 84/1988).*

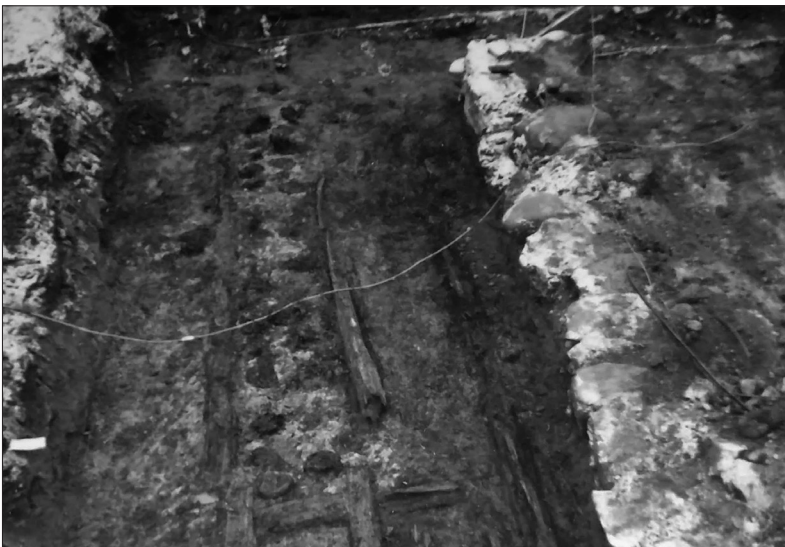
Vid undersökningen i Källaren konstaterades att murverken (A1:a & b) vilade på en rustbädd av trä (A9). Enligt den dendrokronologiska bestämningen av virket bör murarna ha uppförts efter år 1509 (Beronius. 1993, s. 27). Byggnadens datering kompliceras dock av den nu utförda <sup>14</sup>C-analysen. Benet från A2 daterades med ett intervall om 2 sigma till skedet 1301-1403 (95.4 % sannolikhet).

Rustbädden utgör en förstärkning av grundläggningen inom det relativt låglänta området, varför den otvetydigt ska knytas till byggnadskonstruktionen. Djurbenet kan ha hamnat i murverket av en slump, vilket kan förklara den betydligt äldre dateringen. En alternativ tolkning kan vara att det stod en äldre byggnad på platsen, som senare byggdes samman med klostret när det uppfördes runt sekelskiftet 1500. Hursomhelst visar dateringen att aktiviteter i form av slakt eller beredning av mat har pågått i området under 1300-talet. Dateringen är intressant med tanke på närheten till borgen Gripsholm som uppfördes under samma århundrade.

*Bild nr 5. Översikt över gården till Gripsholms vårdshus (kv. Källaren). Rustbädd A9 framrensad. Från öster. Foto: ATA (Dnr 84/1988).*

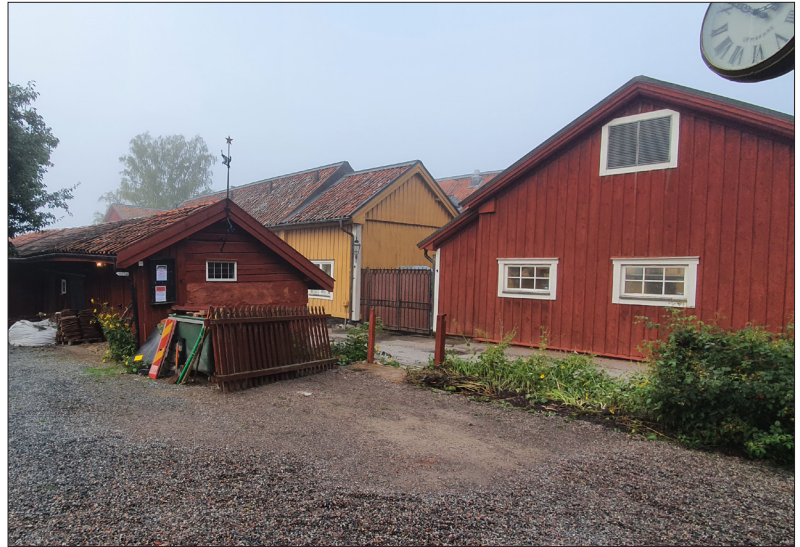
*A1, A2 & A3 fotograferade mot väster. Foto: Lars Norberg 2020, Sörmlands Arkeologi AB.*

### A1, grundmur, ca 1,4-1,7 m br & 0,4 m h

Under ett upp till 0,2 meter tjockt lager av påförd singel blandat med gråbrun sand och småsten framkom en cirka 1,4-1,7 meter bred och 0,4 meter hög grundmur orienterad i nord-sydlig riktning. Konstruktionen var uppbyggd av 0,20-1,0 meter stora rundade och kantiga naturstenar och block. Murbotten, som ställvis uppgick till ett par skift, var fogad med kalkbruk med förekomster av tegelkross, trasiga tegelstenar och småsten. Muren omgavs av omrörda massor bestående av matjord, grus och gråbrun grusig sand med rikliga inslag av kalkbruk och tegelkross. I norr anslöt A1 till A2. Inga fynd påträffades. Undergrunden utgjordes av grå lera och gulbrun sand med ställvisa inslag kolpartiklar.

### A2, grundmur, ca 1,2-1,5 m br & 0,2-0,3 m h

Under ett upp till 0,2 meter tjockt lager av påförd singel blandat med gråbrun sand och småsten framkom en cirka 1,2-1,5 meter bred och 0,2-0,3 meter hög grundmur orienterad i öst-västlig riktning. Konstruktionen var uppbyggd av 0,20-1,0 meter stora rundade och kantiga naturstenar och block. Murbotten, som ställvis uppgick till ett par skift, var fogad med kalkbruk med förekomster av tegelkross, trasiga tegelstenar och småsten. Muren omgavs av omrörda massor bestående av matjord, grus och gråbrun grusig sand med rikliga inslag av kalkbruk och tegelkross. Belägen cirka 1,6-1,8 meter söder om och parallellt med A3. Inga fynd påträffades. Däremot framkom djurben vilket var fastkilat i murverket samt inkapslat i kalkbruk (C852). Benet tillvaratogs för daterande analys. Undergrunden utgjordes av grå lera och gulbrun sand med ställvisa inslag kolpartiklar.

### A3, syll, ca 0,3-0,6 m br & 0,1-0,2 m h

Under ett upp till 0,1 meter tjockt lager av påförd singel blandat med gråbrun sand och småsten framkom en cirka cirka 0,3-0,6 meter bred och 0,1-0,2 meter hög enkel syllstensrad orienterad i öst-västlig riktning. Konstruktionen var uppbyggd av 0,40-0,60 meter stora kantiga naturstenar. Konstruktionen gav ett annorlunda intryck jämfört med A1 och A2 och hade karaktären av en torpargrund lagd i ett skift. Utöver det överlagrades syllen av rikliga mängder kalkbruk och tegelkross. Strax norr om A3 noterades tre mer intakta tegelstenar fogade i kalkbruk. Tegelstenarna utgör förmodligen rester av ett golv, eventuellt lagt i fiskbensmönster. Muren omgavs av omrörda massor bestående av matjord, grus och gråbrun grusig sand med rikliga inslag av kalkbruk och tegelkross. Vid rensning av A3 påträffades en takpanna av tegel med rester av kalkbruk på insidan (F853). Takpannan utgör en avslutande munkpanna till ett tak lagt med så kallat munk- och nunnetegel. Därtill påträffades en skärva sekundärbränt yngre rödgods (F854). Undergrunden utgjordes av grå lera.

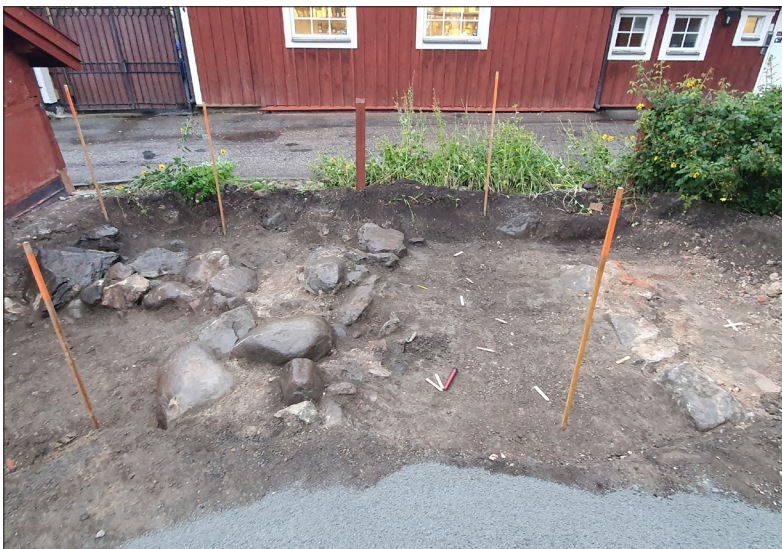
I det aktuella schaktet påträffades rester efter tre grundmurar belägna cirka 0,1-0,2 meter under markytan (A1-A3).

**A1** utgjordes av en närmast nord-sydlig, cirka 1,4-1,7 meter bred och 0,4 meter hög murbotten, vilken i norr anslöt i rät vinkel till en öst-västligt orienterad murrest (**A2**). **A2** var cirka 1,2-1,5 meter bred och 0,2-0,3 meter hög. Murbottenarna var flerskiktade och likartade till sin karaktär, samt innehöll utöver kantiga och rundade naturstenar (0,2-1,0 m st), inslag av tegelkross, trasiga tegelstenar och kalkbruk. Grunderna var kallmurade och kalkbruksresterna var endast sporadiskt förekommande. Troligen rör det sig om spill från tidigare uppförda murdelar i form av tegelväggar belägna ovan mark. Cirka 1,8 meter norr om **A2** framkom ytterligare en grundmur (**A3**), vilken även den var orienterad i öst-västlig riktning och närmast parallell med **A2**. Ytan mellan **A2** och **A3** genomkorsades av

en äldre ledningsdragning. **A3** framstod som enskiktad och var cirka 0,3-0,6 meter bred och 0,1-0,2 meter hög samt lagd med något klenare kantiga stenar. Konstruktionen gav ett annorlunda intryck jämfört med A1 och A2 och hade karaktären av en torpargrund. Utöver det överlagrades syllen av rikliga mängder kalkbruk och tegelkross. Strax norr om A3 noterades tre mer intakta tegelstenar fogade i kalkbruk. Tegelstenarna utgör förmodligen rester av ett golv, eventuellt lagt i fiskbensmönster.

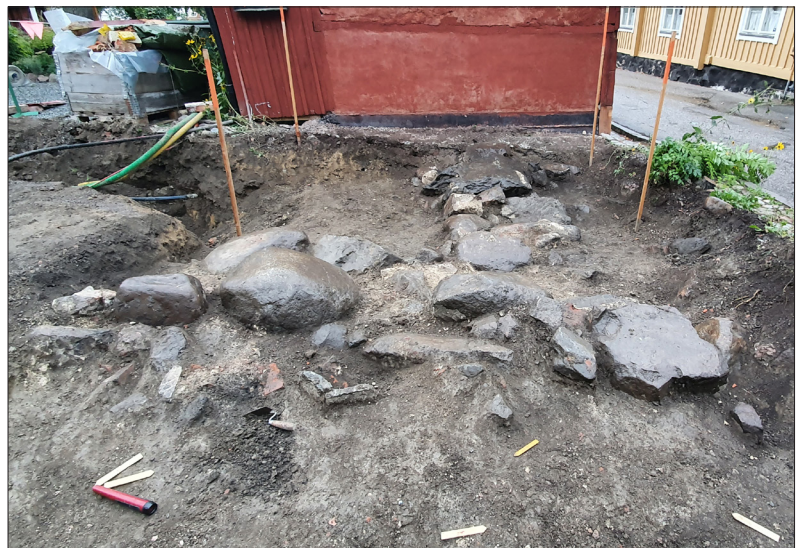
*A1 & A2 fotograferade mot söder. Foto: Lars Norberg 2020, Sörmlands Arkeologi AB.*

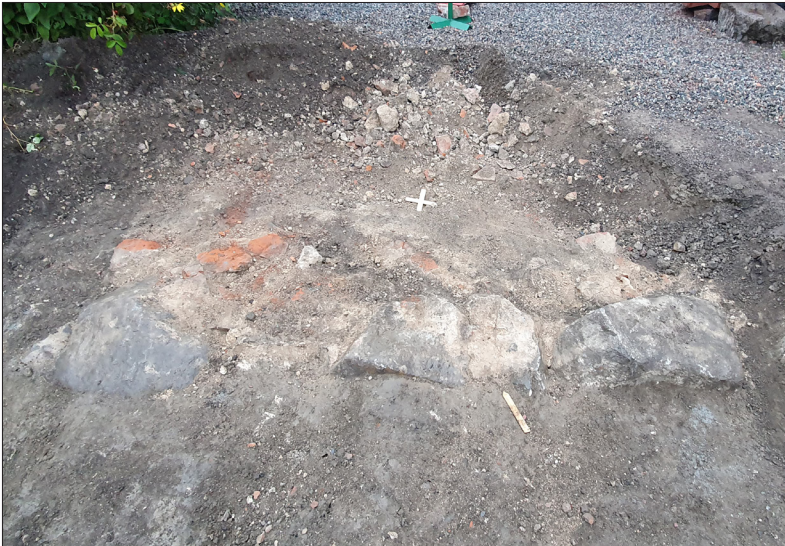
*A3 fotograferad mot norr. Foto: Lars Norberg 2020, Sörmlands Arkeologi AB.*

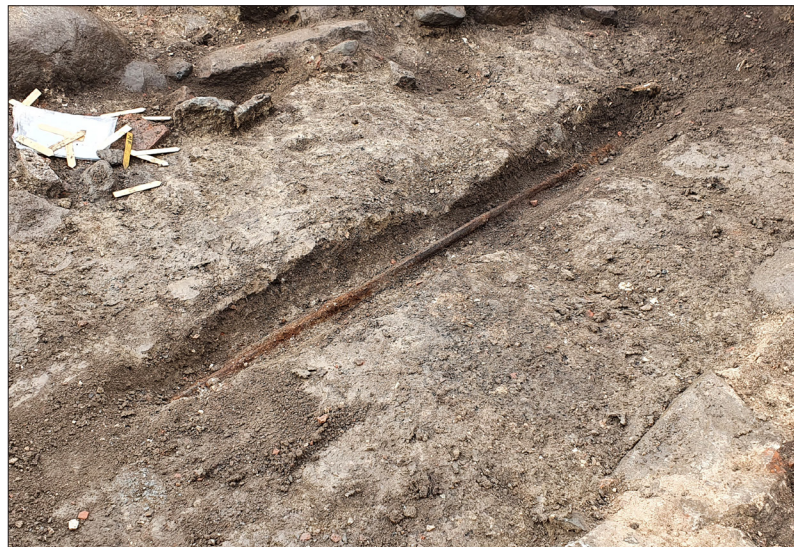
*Äldre ledningsschakt beläget mellan A2 & A3. Foto mot sydväst: Lars Norberg 2020, Sörmlands Arkeologi AB.*

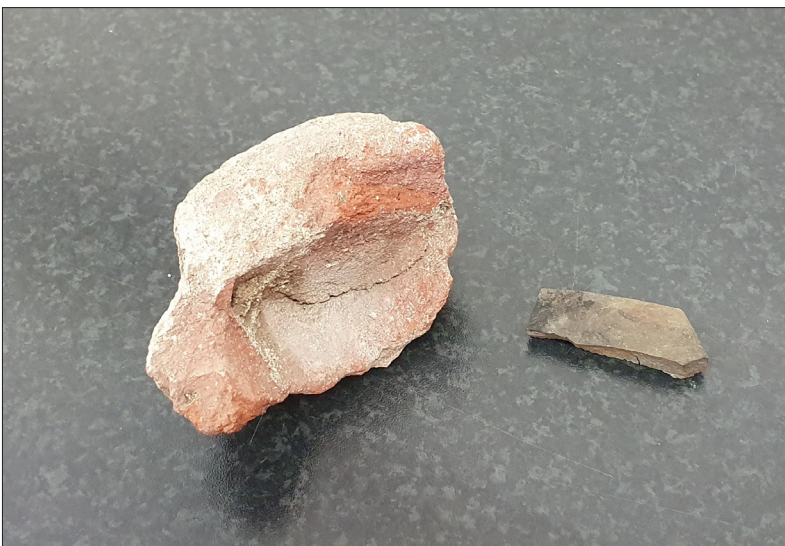
Vid rensning av A2 tillvaratogs obränt djurben för daterande analys. Benet påträffades fastkilat i murverket och var in kapslat i kalkbruk (C852). Utöver det tillvaratogs en takpanna av tegel med rester av kalkbruk på insidan (F853). Takpannan utgör en avslutande munkpanna till ett tak lagt med så kallat munk- och nunnetegel. Därtill påträffades en skärva sekundärbränt yngre rödgods (F854). Båda fynden framkom vid rensning av A3. Utöver det påträffades inga fynd som kunde knytas till murverken.

*En del av en tegelpanna av munktegel (F853) & en skärva sekundärbränt yngre rödgods (F854). Foto: Lars Norberg 2020, Sörmlands Arkeologi AB.*
