Rapport 2013:26

# Bollerups säteri 3:5

Bollerups socken, Tomelilla kommun.  
Arkeologisk förundersökning 2013

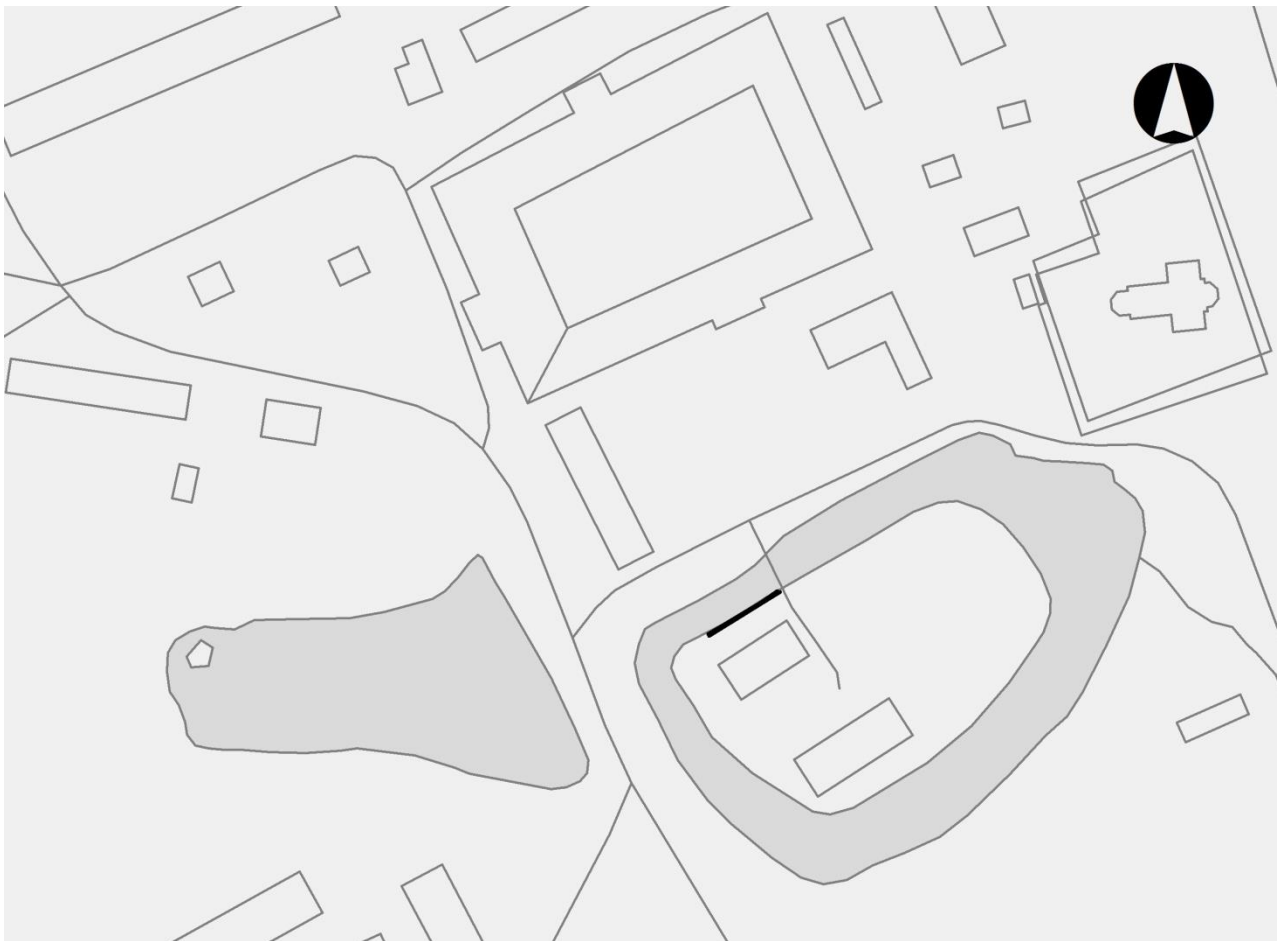
Fig. 2. Schaktet markerat med svart i vallgravskanten.

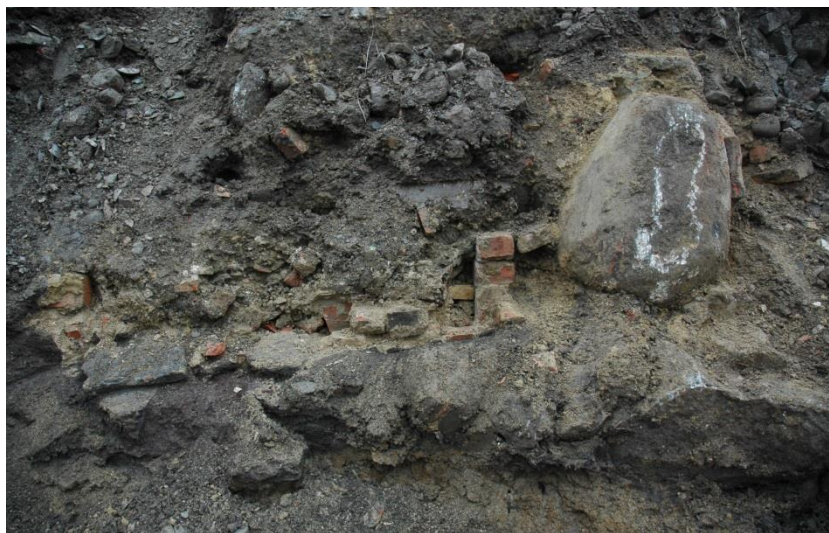
Den mur som påträffades verkade vara det nordvästra hörnet av en byggnad med ett lager med utvändig puts på hörnets västra del. Byggnaden gick i nordsydlig riktning.

Insidan av denna byggnad har troligen klätts med tegel som placerats med kopparna inåt även denna sida hade ett lager puts. Eventuellt är det någon form av nisch då det ser ut att svänga inåt igen där tegelstenarna upphör i öster. Bruket mellan grundstenarna och teglet var gult och grusigt. Stenarna var placerade i ett brungrått lager som bestod av lerig silt.

Fig. 3. Muren sett från norr.

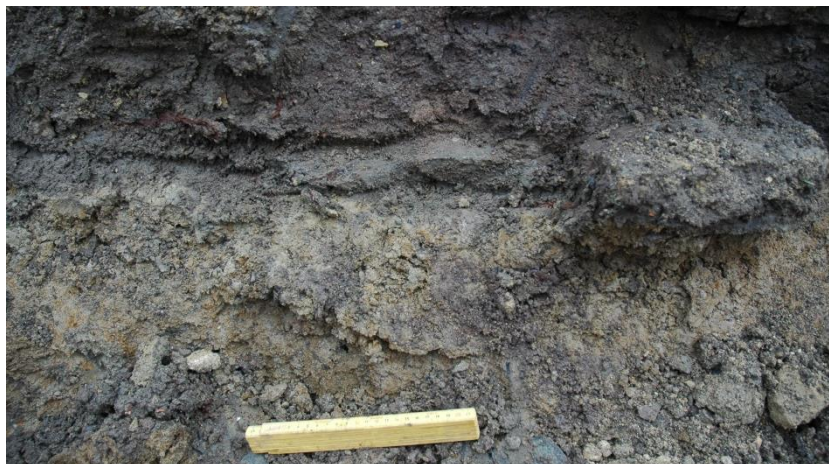
Fig. 4. Den äldre stenläggningen av flata stenar.

Öster om muren framkom ett område med en stenläggning. Stenarna var flata och lagda direkt på sterilen ca 1,75 m ner från befintlig marknivå. Stratigrafiskt tillhör de ett tidigare skede än byggnaden. Sterilen bestod av gul, något sandig lera.

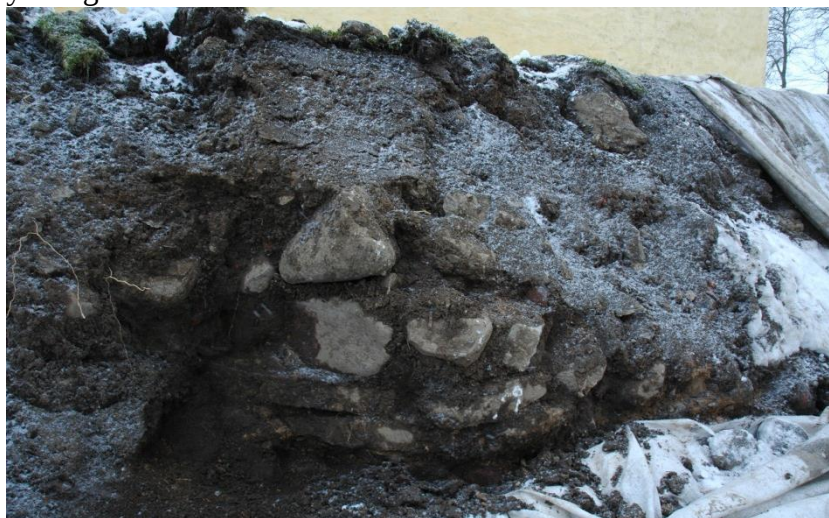
Den mur som påträffades vid denna etapp var troligen det nordöstra hörnet av en byggnad. Öster om denna mur (1–2 m) framkom en hel del rasering med kalkstensflis som verkade vara från rivning av en byggnad. I den påträffade muren fanns samma typ av kalkstensflis/plattor och bruket mellan murstenarna var gult och smuligt. Den övre stenen i muren framkom ca 0,8 m ner från befintlig marknivå och muren fortsatte sedan ner till 1,6 m ner från befintlig marknivå. Det såg ut som stenarna vilade på mörkbrun matjord, men det är något osäkert om muren fortsätter ytterligare ner.

Fig. 5. Den delvis framtagna muren.
