# Gång- och cykelväg mellan Hedesunda och Ölbo

Arkeologisk förundersökning

Ås 2:25 och Ölbo 1:9  
Hedesunda socken  
Gävle kommun  
Gästrikland  
1999

Rapport 1999:07  
Robin Olsson

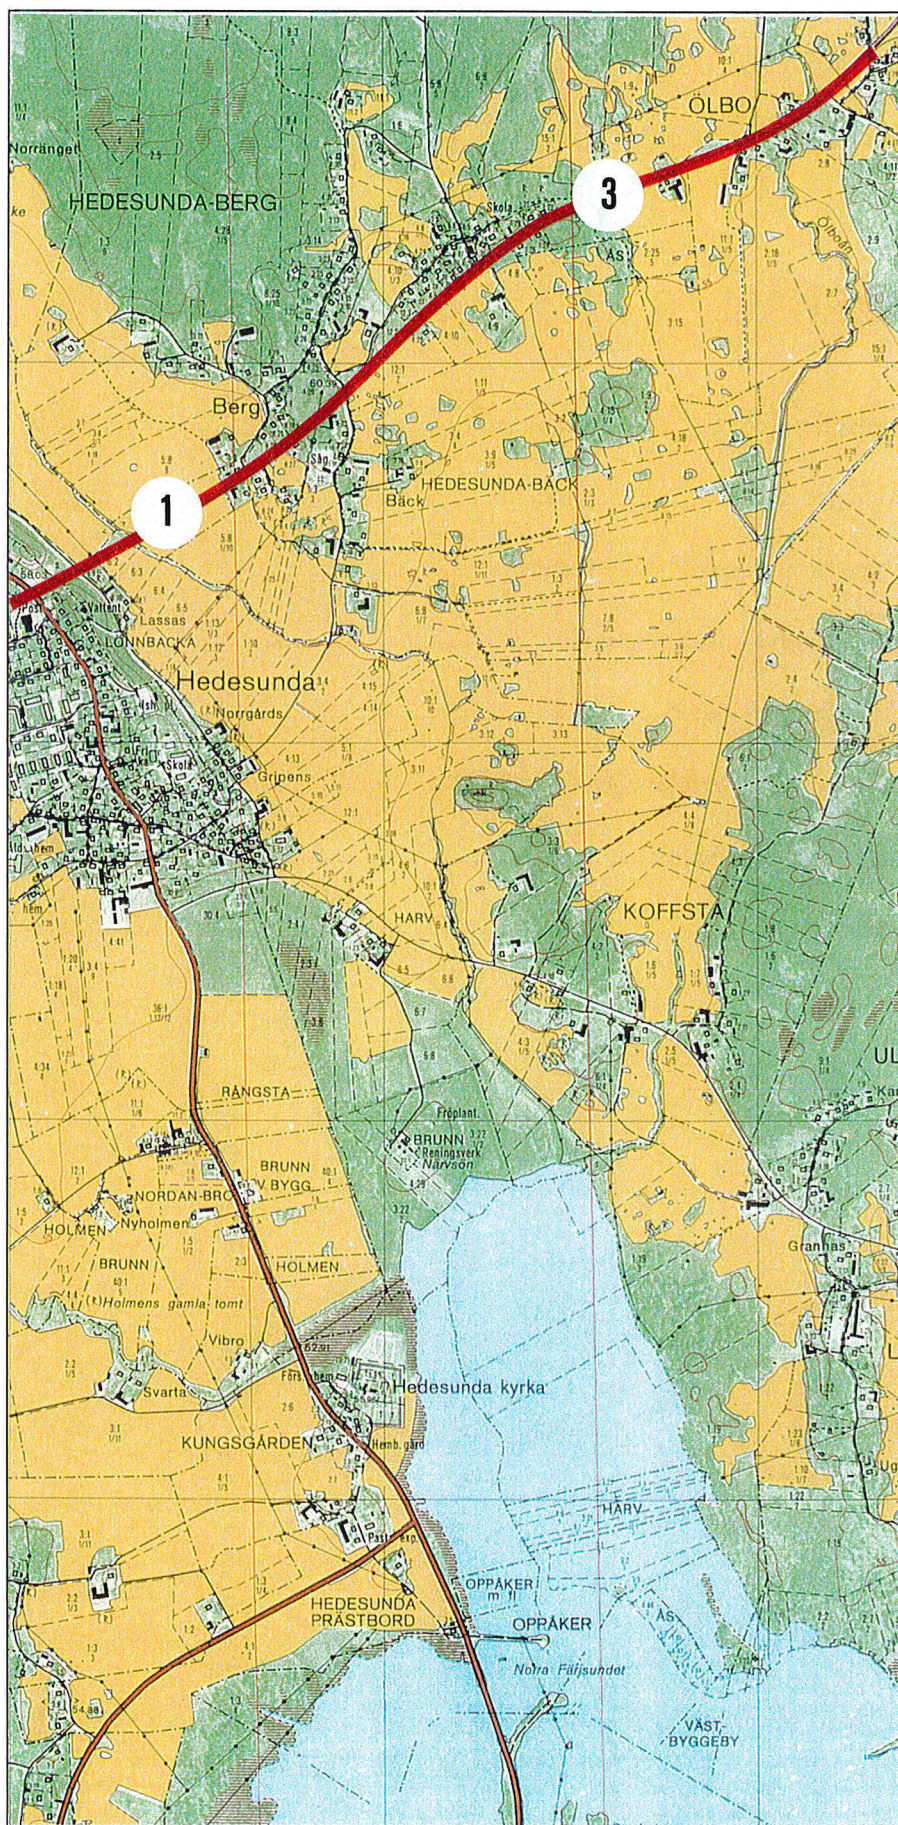
Figur 1. Utdrag ur Gula kartan 12H:82 med den planerade gång- och cykelvägsträckningen samt förundersökningsområdena markerade. Skala 1:20 000

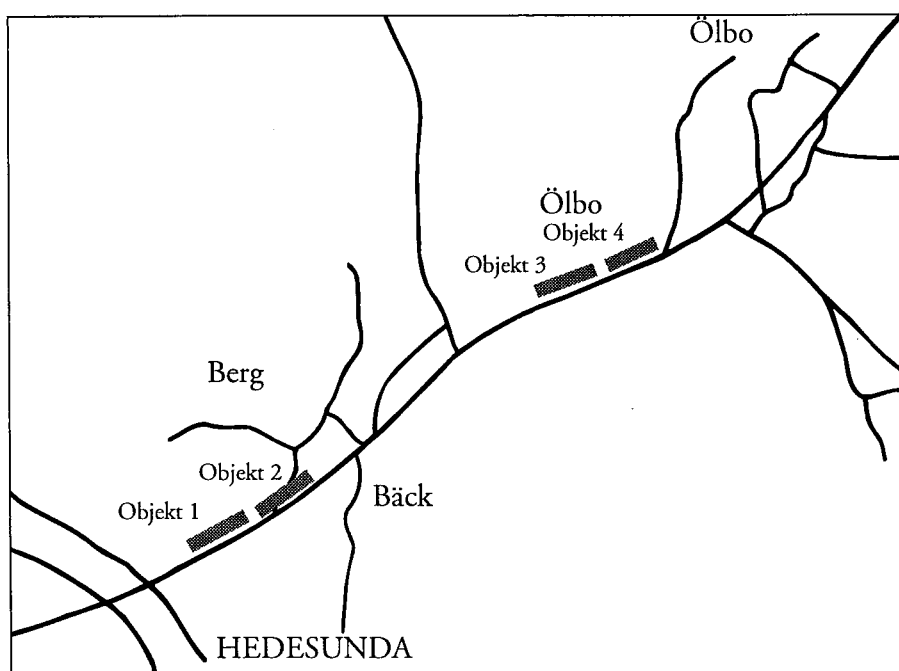
Figur 2. De fyra objekt som valdes ut vid den särskilda utredningen. Skala 1:15 000

Vid den särskilda utredningen i juli 1998 (Björck 1998) hade fyra objekt valts ut som antikvarisk intressanta :

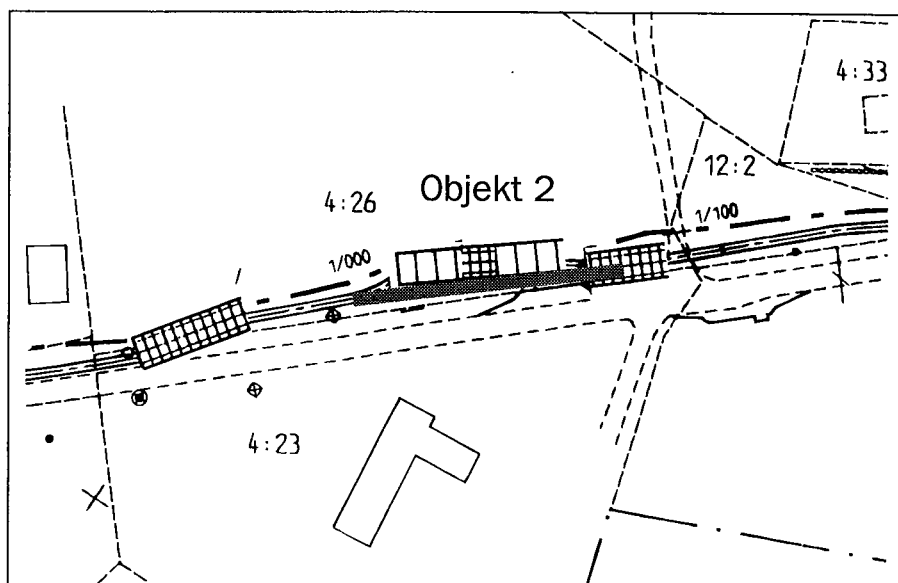
Figur 3. Objekt 2 med gång- och cykelvägens nya sträckning markerad. Skala 1:2000

Vid Objekt 2 (1/000–1/070) fanns en fyrsidig stenkonstruktion som tolkades som en möjlig grav från äldre järnåldern. (Senare studier av äldre kartmaterial visade dock att det snarare rörde sig om en sentida bebyggelse lämning. 1756 års karta över ägoindelning visar att en "soldattäppa" fanns i området (LMV V19-14:1), och laga skifteskartan från år 1871 visar husbebyggelse (LMV V19-5:4)). Läns museet rekommenderade i detta skede att objektet förundersöktes. Objekt 2 blev dock inte föremål för vidare antikvarisk åtgärd, eftersom sträckningen för GC-vägen rätades ut vid detta avsnitt, varvid lämningarna inte skulle komma att beröras.

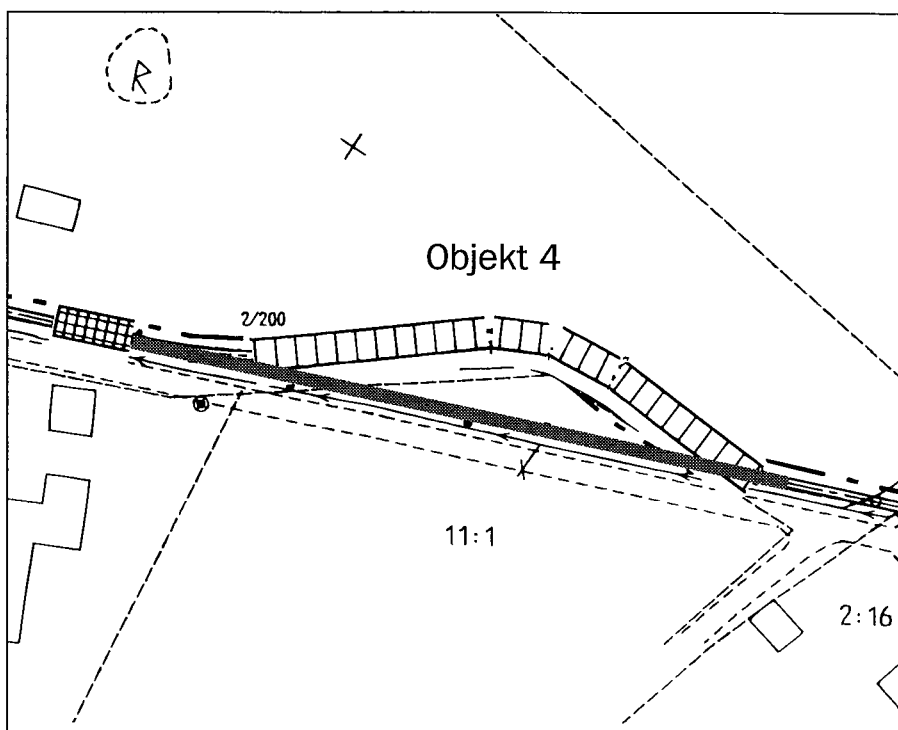
Figur 4. Objekt 4 med gång- och cykelvägens nya sträckning markerad. Skala 1:2000

Vid Objekt 4 (2/250-2/350) som utgjordes av ett impediment fanns en registrerad fornlämning, RAÄ 368, vilken utgjordes av en sentida bebyggelse lämning. Vidare fanns där en flack hög som tolkades som en möjlig järnåldersgrav. Läns museet rekommenderade att sträckningen ändrades för att inte skada dessa lämningar, vilket också gjordes. Objekt 4 blev inte därför inte föremål för vidare antikvariska åtgärder.

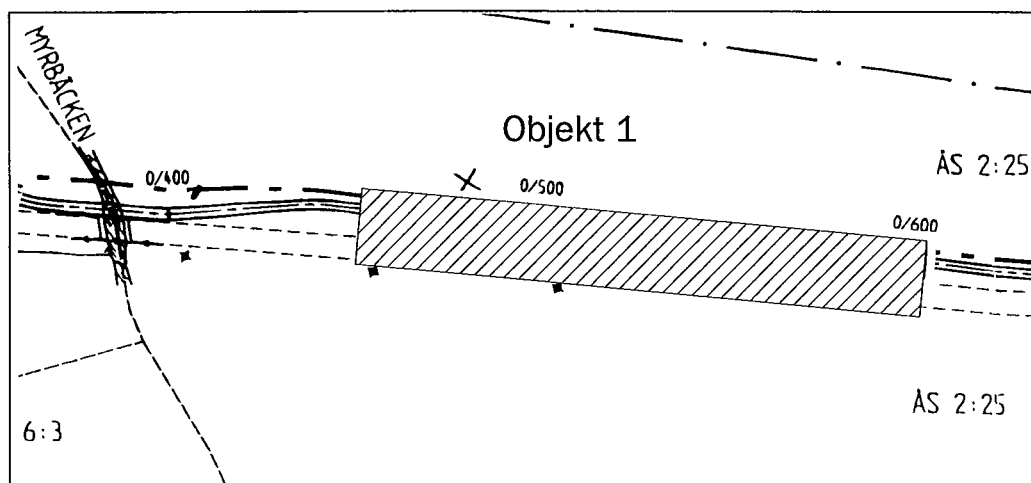
Längs hela schaktets mitt löpte ett 1,7 till 2 meter brett stråk av lera med inslag av jord och sten. Då sträckningen löper intill landsvägen, rör sig detta sannolikt om ett igenfyllt dike. Från 0/450 till 0/490 var nedgrävningen otydlig och skilde sig lite från leran i den omgivande marken. Mellan 0/490 och 0/542 bestod den omgivande marken av sand och nedgrävningen syntes tydligt. Resten av sträckan bestod den omgivande marken av omväxlande sand och lera. Från ca 0/580 till slutet av schaktet vid 0/600, smalnade nedgrävningen av mot schaktets norra kant. Ingen anläggning eller slagg/kol kunde konstateras.

Figur 5. Objekt 1 med gång- och cykelvägens sträckning markerad. Skala 1:2000

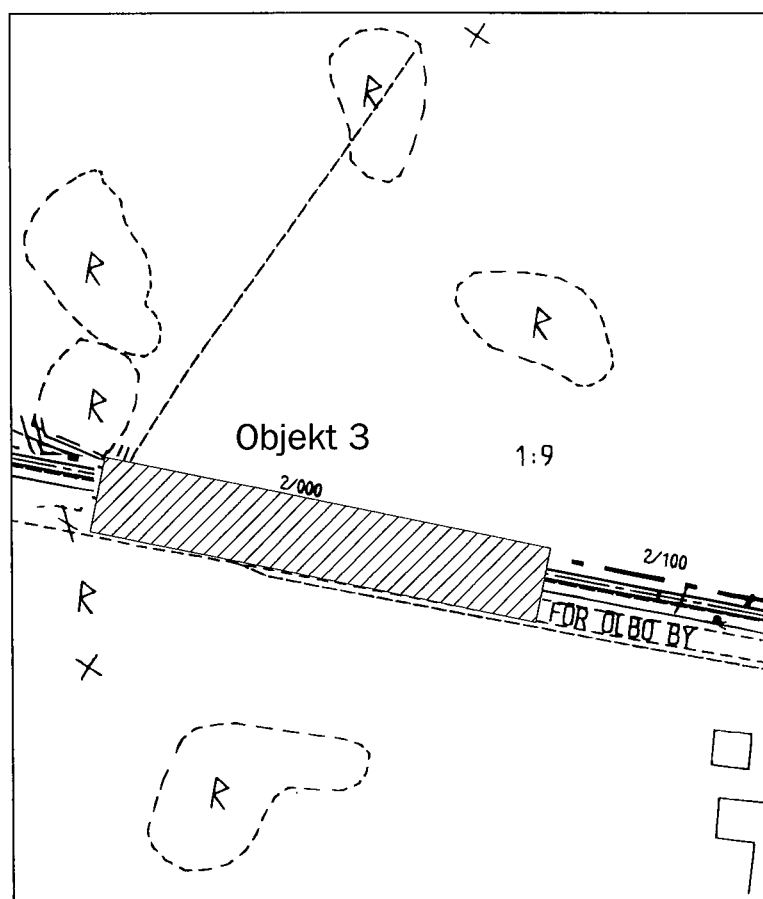
Enstaka bitar slagg förekom inom sträckan 1/952-1/974. Slaggen påträffades i ett cirka. 3 meter brett stråk med grus och stenblandad lera, som löpte diagonalt genom schaktet i väst-östlig riktning. Detta stråk skilde sig markant från den lera med inslag av sand som utgjorde markytan under matjordslagret i övriga delar av schaktet (se figur 2). Slaggen var relativt tung, kompakt, småporig med en roströd färg och hade uppenbart högt järninnehåll, vilket indikerar att det rörde sig om slagg från blästbruk. Någon anläggning eller kolförekomst kunde dock inte konstateras. Grusstråket var sannolikt en del av påförda fyllnads-massor från en äldre sträckning av landsvägen. Slaggen utgjorde i så fall en del av dessa massor.

Figur 6. Objekt 3 med gång och cykelvägens sträckning markerad. Skala 1:2000

Det finns med anledning av ovanstående resultat ingen anledning till fortsatta antikvariska åtgärder i den aktuella sträckningen. Läns museet anmodar dock största försiktighet vid det fortsatta arbetet. Sträckningen löper genom en mycket känslig fornlämningsmiljö, och det är därför av största vikt att anläggningsföretaget håller sig inom angivna gränser. Läns museet kommer även i fortsättningen ha antikvarisk bevakning i området. Hedesunda socken är en av de fornlämningsrikaste i hela länet, och det aktuella området ligger i hjärtat av denna gamla kulturbygd. Vid alla framtida arbetsföretag som involverar mark-ingrepp kräver läns museet därför antikvarisk medverkan.

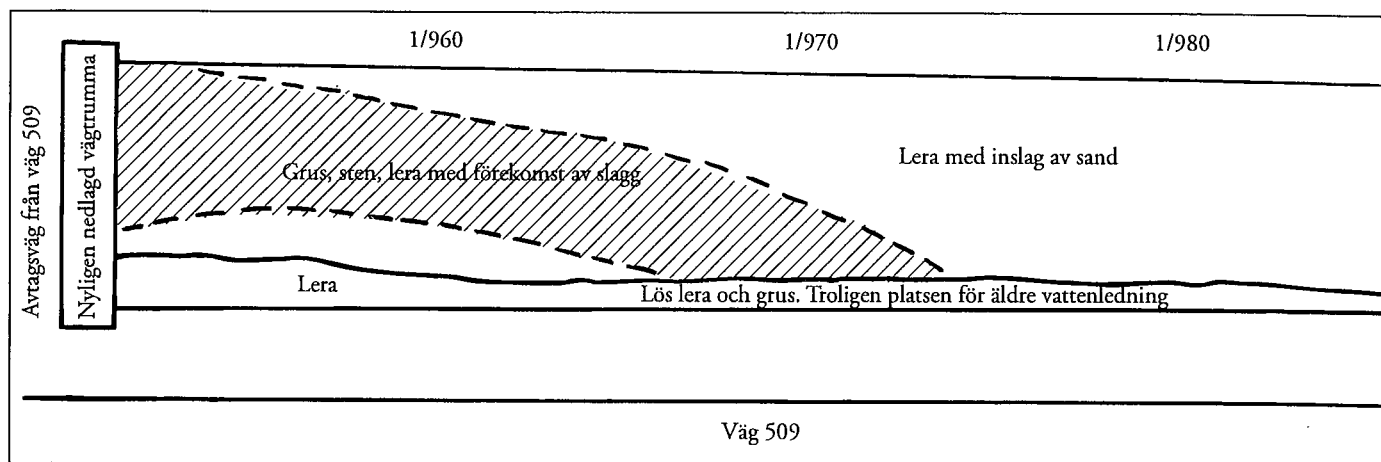
Figur 7. Plan över schaktet vid Objekt 3. Slaggförekomsten skrafferad Skala 1:100
