# Malmköping - Flen

Grinda 2:9, Malma-Lundby 1:21, Talja 1:8 mfl. Flens kommun,  
Södermanlands län. Arkeologisk utredning.

Ingeborg Svensson

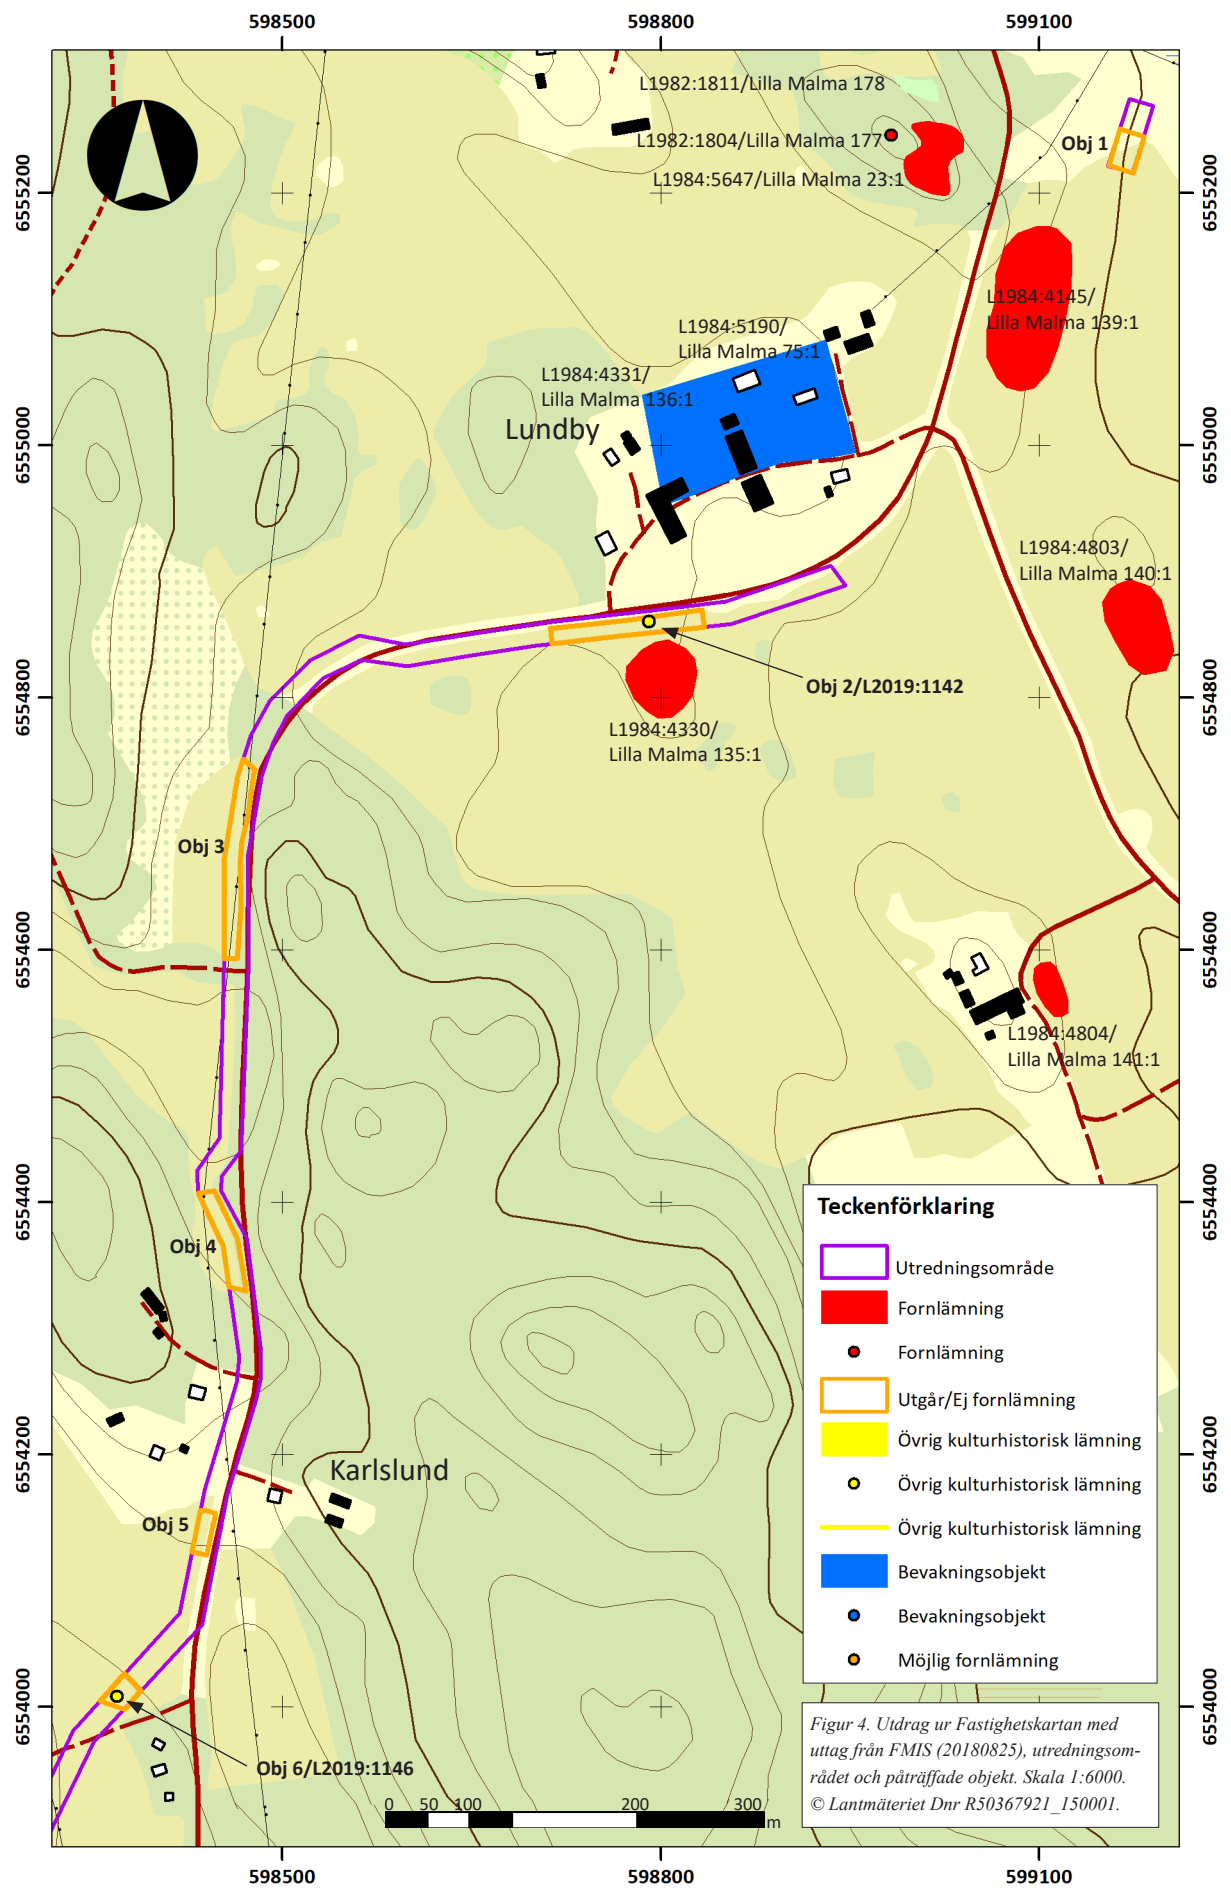
| ObjektNr | Lämningstyp | Källa | Antikvarisk bedömning | Åtgärdsförslag | FigurNr |
|---|---|---|---|---|---|
| 1 | Boplatsläge | Sökschakt, S1 | Utgår/Ej fornlämning | Ingen åtgärd | Fig 4 |
| 2/L2019:1142 | Fyndplats | Sökschakt, S2-S5 | Övrig kulturhistorisk lämning | Frivillig åtgärd | Fig 4 |
| 3 | Boplatsläge | Sökschakt, S6-S9 | Utgår/Ej fornlämning | Ingen åtgärd | Fig 4 |
| 4 | Boplatsläge | Sökschakt, S10-S11 | Utgår/Ej fornlämning | Ingen åtgärd | Fig 4 |
| 5 | Boplatsläge | Sökschakt, S5 | Utgår/Ej fornlämning | Ingen åtgärd | Fig 4 |
| 6/L2019:1146 | Fyndplats | Sökschakt, S13-S15 | Övrig kulturhistorisk lämning | Frivillig åtgärd | Fig 4 |

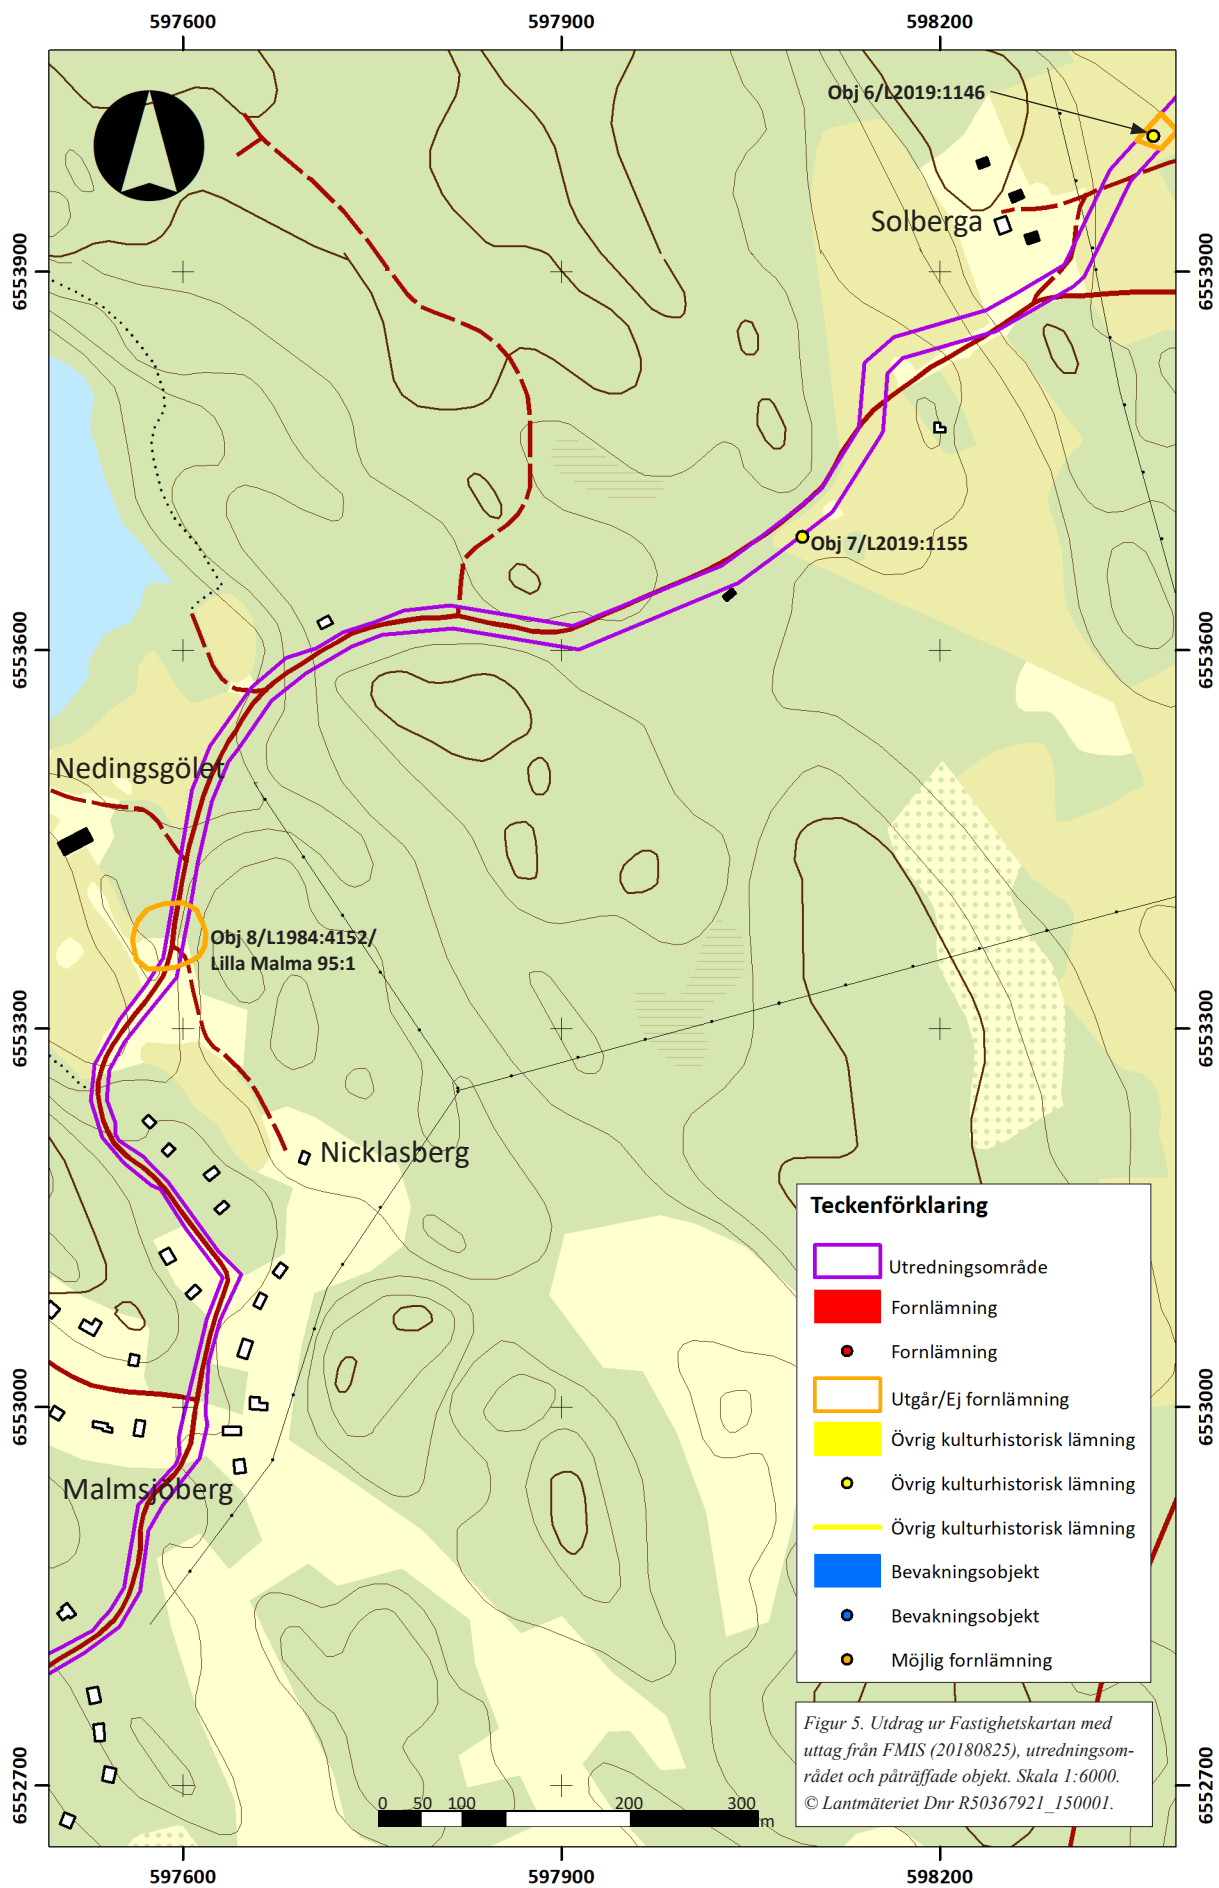
| ObjektNr | Lämningstyp | Källa | Antikvarisk bedömning | Åtgärdsförslag | FigurNr |
|---|---|---|---|---|---|
| 7/L2019:1155 | Gränsmärke | Inventering | Övrig kulturhistorisk lämning | Frivillig åtgärd | Fig 5 |
| 8/L1984:4152/<br>Lilla Malma 95:1 | Lägenhets-<br>bebyggelse | Sökschakt, S16<br>LMS/LMM/RAK | Uppgift om lämning/Utgår | Ingen åtgärd | Fig 5 |

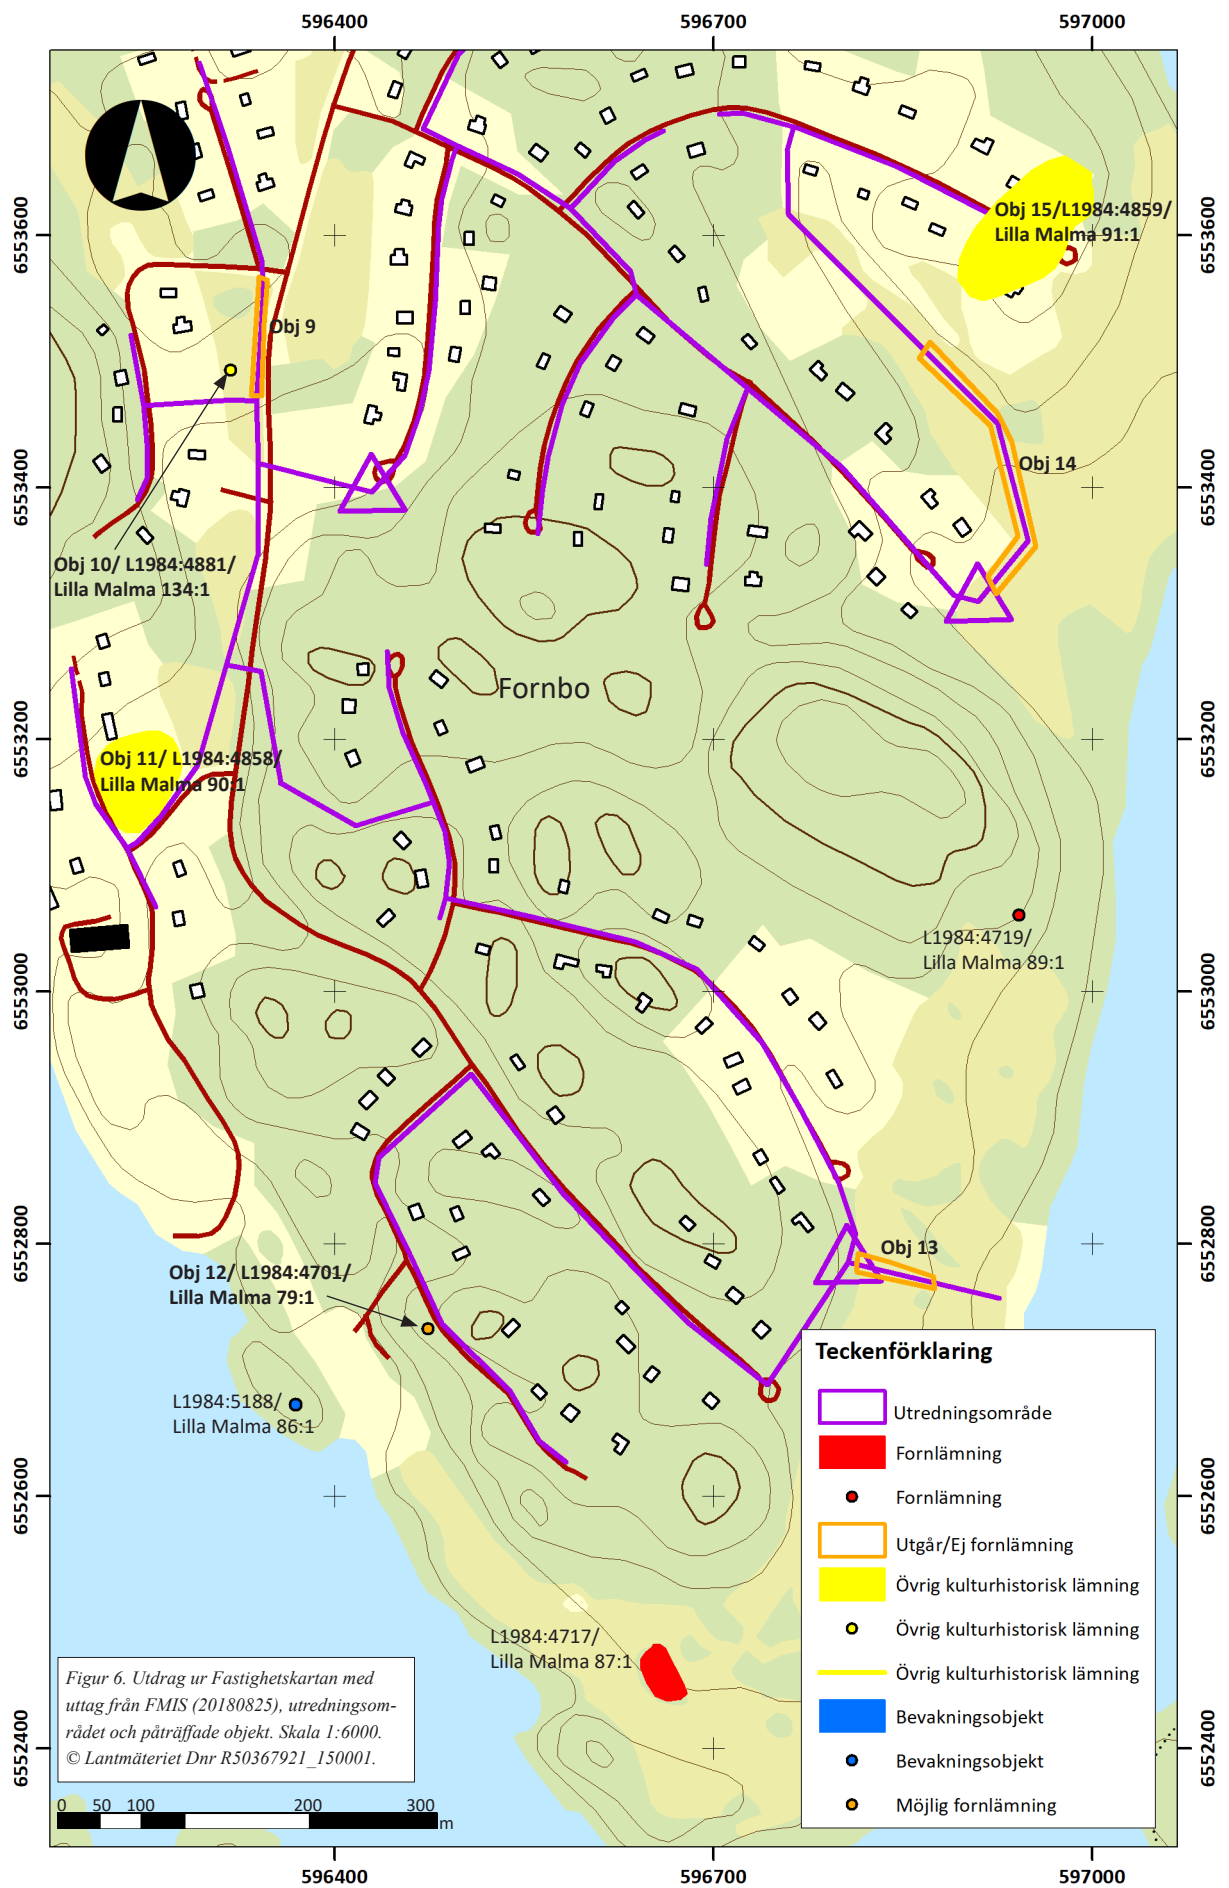
| ObjektNr | Lämningstyp | Källa | Antikvarisk bedömning | Åtgärdsförslag | FigurNr |
|---|---|---|---|---|---|
| 9 | Boplatsläge | Sökschakt, S17-S18 | Utgår/Ej fornlämning | Ingen åtgärd | Fig 6 |
| 10/L1984:4881/<br>Lilla Malma 134:1 | Fyndplats | FMIS/Besiktning | Övrig kulturhistorisk lämning | Berörs ej av utrednings-<br>området | Fig 6 |
| 11/L1984:4858/<br>Lilla Malma 90:1 | By- gårdstomt | FMIS/Besiktning | Övrig kulturhistorisk lämning | Berörs ej av utrednings-<br>området | Fig 6 |

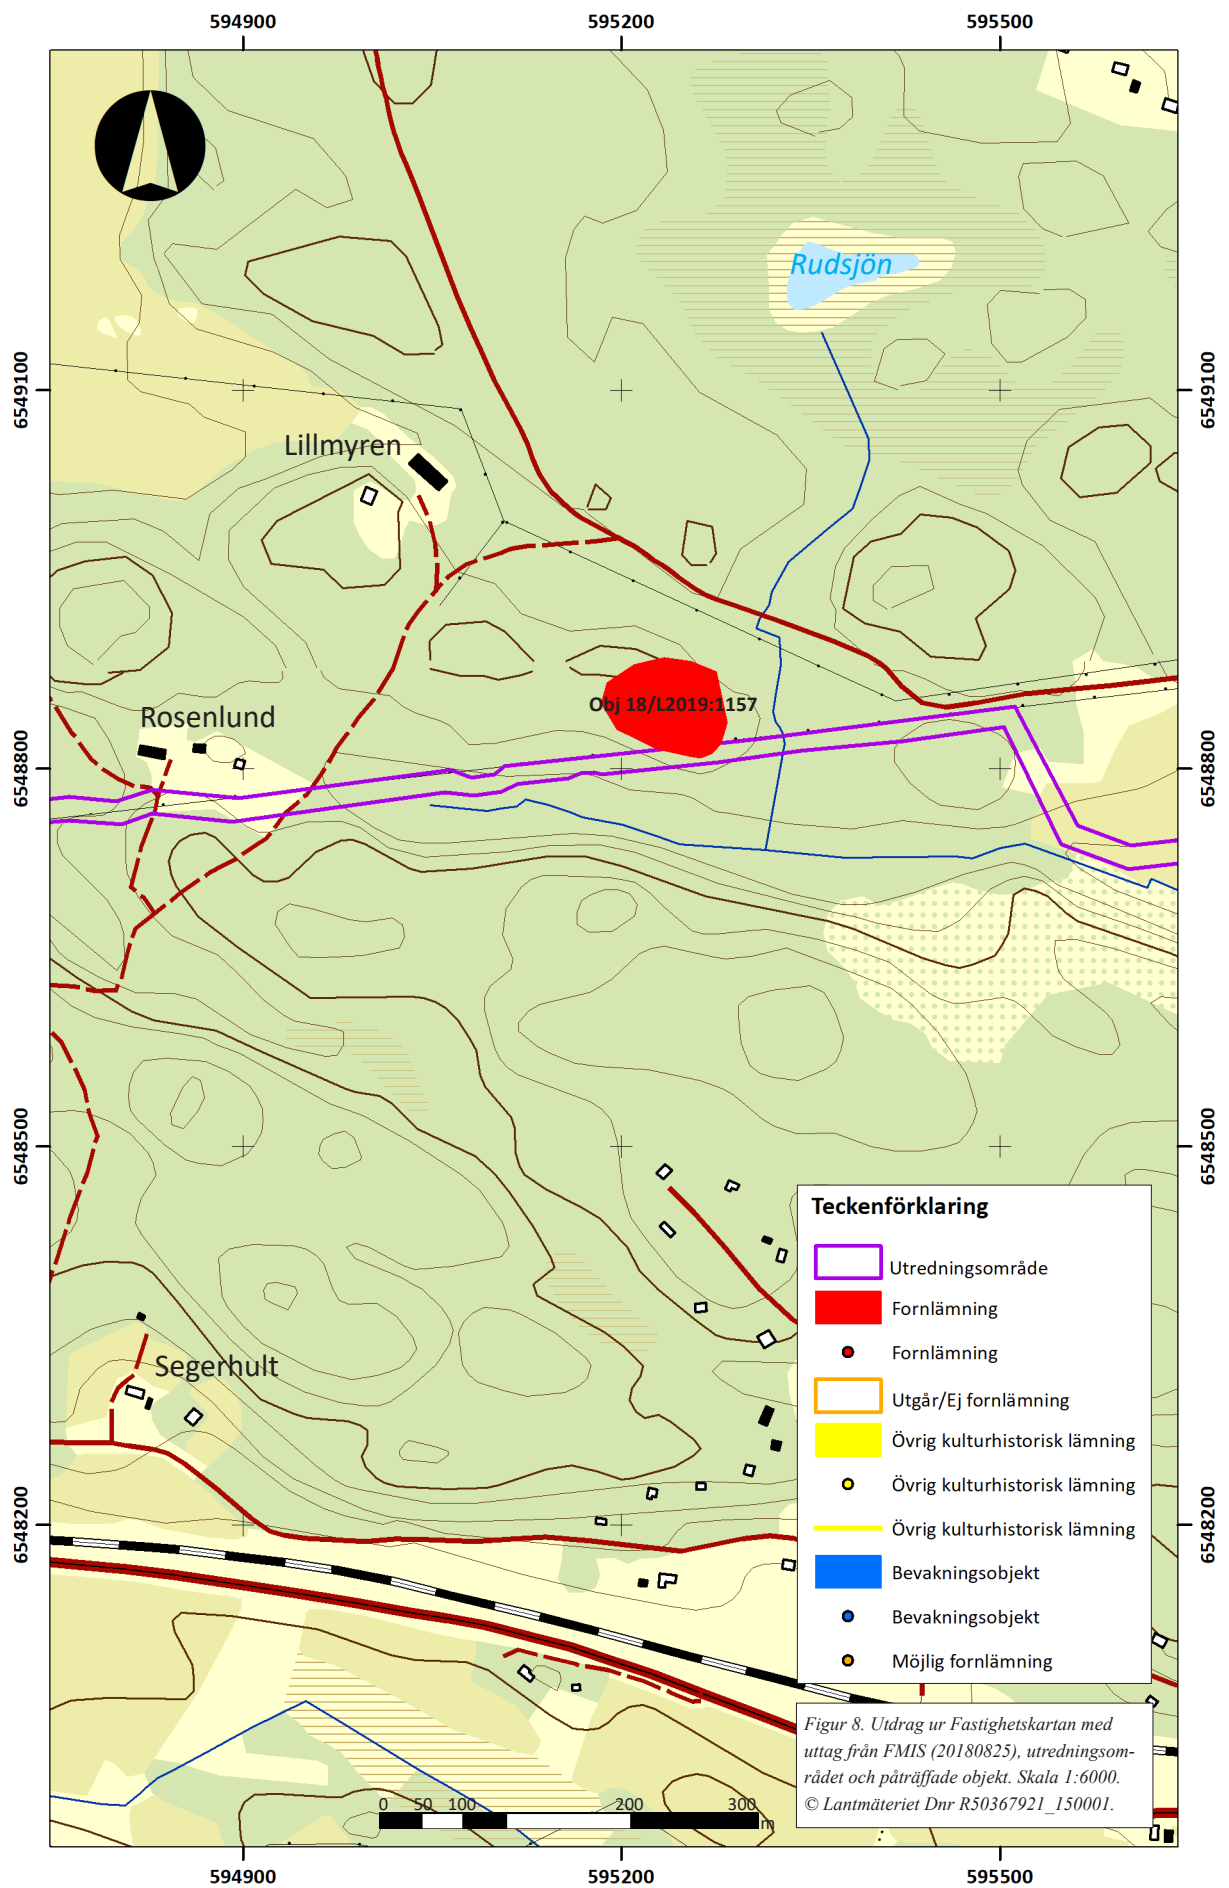
**Objekt 18/L2019:1157** utgjordes av **en lägenhetsbebyggelse** och omfattade **två husgrunder** med spisrösen, **en källargrund**, ett par **hågnader** och spår av en tillfartsväg. En av husgrunderna berördes av utredningskorridoren och var belägen i kraftledningsgatan. Lämningen var relativt kraftigt skadad och det som återstod var en övertorvad stensamling med tegel (spisröse) och en enkel stenrad (rest av husgrund).

Objektet utgör resterna efter **Källstugan**, vilken på den häradsekonomiska kartan från sekelskiftet 1900 är utmarkerad som två **soldattorp** (RAK id J112-66-8 år

1897-1901). I texterna till en äldre karta från år 1804 benämns bebyggelsen som Rosenbergs Rytartorp (LMM akt 04-hea-38 år 1804), vilket troligen hör ihop med att soldaten (ryttaren) Jonas Rosenberg (f 1760) bodde här under sent 1700-tal och tidigt 1800-tal (Husförhörlängd 1787-1796 & 1797-1806). År 1807 är Jonas Rosenberg istället skriven på det närbelägna Rosenlund, en bebyggelse som finns kvar idag och som troligen uppfördes någon gång vid den här tidpunkten (Husförhörlängd 1807-1816). Bebyggelsen vid Källstugan verkar utifrån det historiska kartmaterialet ha upphört någon gång mellan år 1922 och 1956/58 (LMM akt 04-hea-99 & RAK id J133-9g9j58). Då lägenhetsbebyggelsen tillkommit före år 1850 bedömdes den som **fornlämning**.

Fornlämningen avgränsades åt söder inom utredningskorridoren i samband med den arkeologiska utredningen. Objektet kan undvikas om VA-ledningen förläggs i linje med eller strax utanför den i söder yttre begränsningen för utredningsområdet. För att undvika att fornlämningen kommer till skada föreslås att den **markeras ut i fält i samband med att byggnationen ska genomföras**.

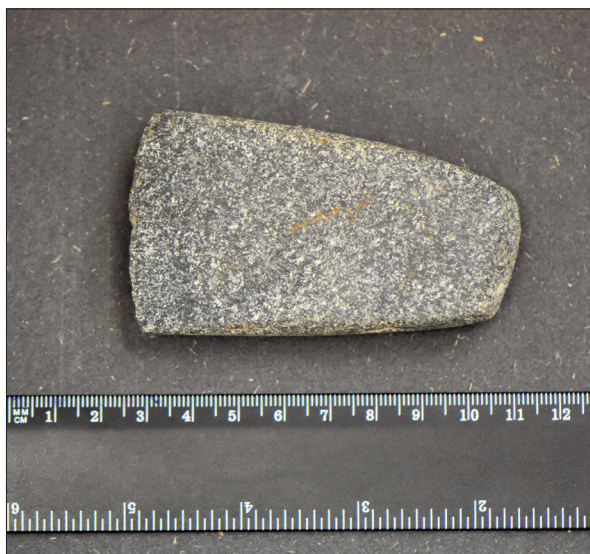
Figur 9. Bilderna visar den tväreggade yxan av bergart som påträffades inom objekt 6/L2019:1146. Fotografierna visar yxan från båda sidor. Foto: Lars Norberg 2018, Sörmlands Arkeologi AB.

**6/L2019:1146, Fyndplats**, för tväreggad tjocknackig yxa av bergart. Ca 7 cm lång, 3,5 cm br egg, 2 cm br nacke och 0,5 cm tj. Typologiskt daterad till mellanneolitikum B. Påträffades vid sökschaktning. Platsen (ca 40 m ö h) utgörs av en naturlig plåtå vänd mot en mindre dalgång i NÖ. **Övrig kulturhistorisk lämning.**

| Schakt | Storlek (m) | Djup (m) | Objekt | Fynd | Beskrivning |
|---|---|---|---|---|---|
| S13 | 20 x 1,4 | 0,35 | 6/L2019:1146 | <b>Stenyxa</b> | Åkermark. Vegetationsskikt, därefter grågul lerig silt. Fynd av <b>tväreggad tjocknackig slipad yxa av bergart</b> (F 2309). |

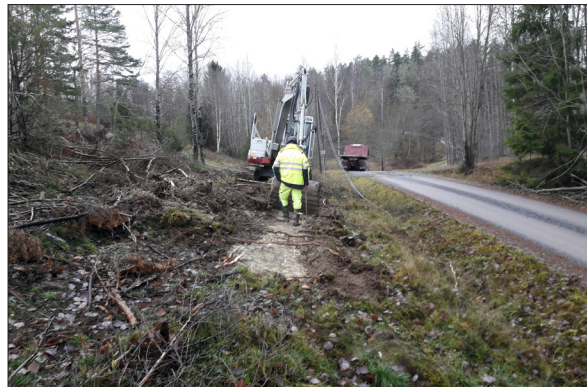
*Schaktning inom objekt 8/L1984:4152/Lilla Malma 95:1. Bilden tagen från N. Foto: Ingeborg Svensson 2018, Sörmlands Arkeologi AB.*

**8/L1984:4152/Lilla Malma 95:1, Lägenhetsbebyggelse**, sedan tidigare utmarkerad efter en historisk karta som ett ca 50 x 50 m st område (Ö-V). I FMIS hänvisas till Lantmäteriet, Metria, Nyköping ÄM 1685, akt 2 (har inte återfunnits vid sökning i Lantmäteriets digitala arkiv, Historiska kartor). Området ligger i kanten av ett stenigt/blockrikt skogsbeväxt höjdparti (ca 35 m ö h), på ömse sidor om en väg. Beväxt med enstaka barrträd och lövsly. Inom ytan kunde inga synliga lämningar iakttas. Inga anläggningar och/eller rester efter konstruktioner framkom heller i samband med sökschaktning. Ingen bebyggelse återfinns på platsen i det historiska kartmaterialet från 1600-1900-talen. Referenser Lantmäteriet: LMS akt C13:48, år 1678, akt C14:158 - 60, år 1685, akt C45-30:1, år 1738, RAK akt J112-66-8, år 1897 - 1901. Då lämningen inte kunde bekräftas i fält eller genom kart- och arkivstudier bedömdes objektet som uppgift om lämning och betraktas därför inte längre som fornlämning. **Utgår/Ej fornlämning.**

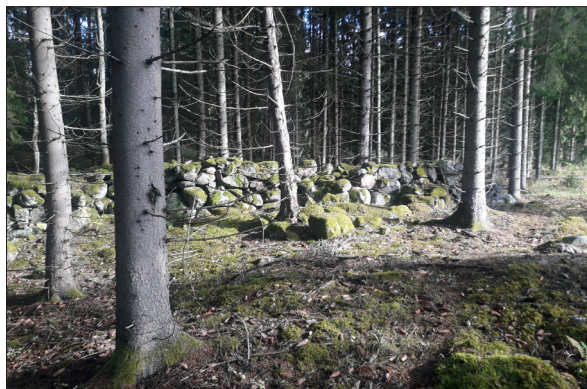
*Stenmuren inom objekt 18/L2019:1157 (Källstugan). Bilden tagen från V. Foto: Ingeborg Svensson 2018, Sörmlands Arkeologi AB.*

**18/L2019:1157. Lägenhetsbebyggelse,** Torplämning, ca 100 x 75 m (NV-SÖ) bestående av 2 husgrunder, 1 källargrund och 2 hägnader. Läget för **soldattorpet Källstugan** (Rosenbergs Rytartorp). I skogsmarken i N finns 1) **Syllstensgrund**, ca 8 x 4 m (Ö-V) och ca 0,3 m hög. Grunden upbyggd av natursten, ca 0,30-0,40 m st. Centralt i husgrunden ett spisiröse. Övertorvad. Beväxt med högt gräs. Cirka 25 m V om husgrunden finns 2) **Källargrund**, ca 5 x 5 m (N-S) och ca 1 m dj. Ingrävd i en moränbacke. Väggarna är kallmurade och ca 1,20 m br och upbyggda av natursten, ca 0,30-0,70 m st. I S en ingång ca 1 m br. Drygt 15 m SV om bebyggelsen finns 3) **Stensträng**, 15 m l (NÖ-SV), ca 1-1,5 m br, enskiktad och flerradig. Ansluter till stort stenblock i NÖ. Stenmaterialet utgörs av kantig och rundad övermossad natursten, ca 0,5-1,30 m st, 4) **Stenmur**, ca 18 m l (NV-SÖ), drygt 1 m bred och 1,5 m h. Uppbyggd av övermossade stenar, 0,30-1 m st. Kallmurad i 4-5 skikt. Löper i kanten av ett äldre åkerhak. I kraftledningsgatan, ca 50 m S om de välbevarade bebyggelselämningarna finns 5) **Rest av syllstensgrund**, bestående av en ca 4 m l stenrad och en övertorvad stensamling med synligt tegel i ytan (spisiröse). Beväxt med krusbärsbuskar. Kraftigt skadad av kraftledningen/kraftledningsstolpar. Referenser Lantmäteriet: LMM akt 04-hea-38 år 1804, akt 04-hea-99 år 1922, LMS C28-21:3 år 1918, RAK id J112-66-8 år 1897-190. **Fornlämning.**

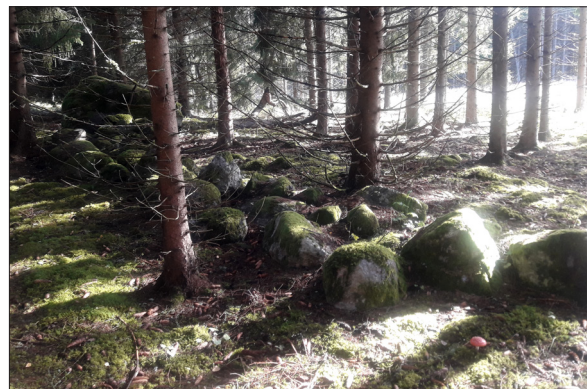
*Stensträngen inom objekt 18/L2019:1157 (Källstugan). Bilden tagen från VNV. Foto: Ingeborg Svensson 2018, Sörmlands Arkeologi AB.*

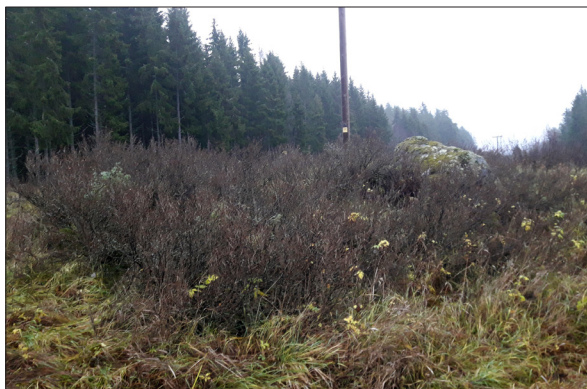
*En rest av en husgrund inom objekt 18/L2019:1157. Bilden är tagen från V. Foto: Ingeborg Svensson 2018, Sörmlands Arkeologi AB.*

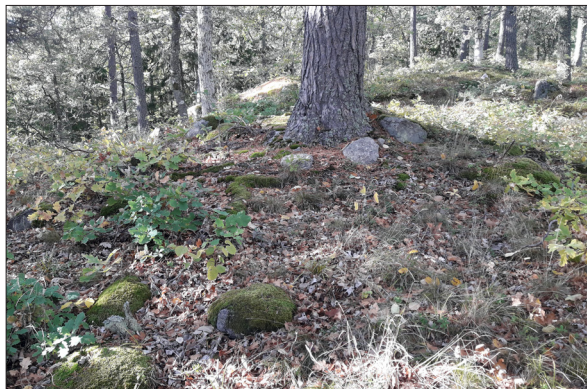
*Objekt 12/ L1984:4701/Lilla Malma 79:1. Bilden är tagen från SÖ. Foto: Ingeborg Svensson 2018, Sörmlands Arkeologi AB.*

**12/ L1984:4701/Lilla Malma 79:1, Stensättning?**, rund, 9 m i diam och 0,5 m h. Övertorvad. Fyllning av 0,1-0,7 m st stenar. Kantkedja i Ö-N-V, 0,15 m h av 0,2-0,6 m st stenar. Beväxt med en tall. Belägen i skogsmark på stenig moränrygg (NNV-SÖ). **Berördes ej av utredningsområdet. Möjlig fornlämning.**

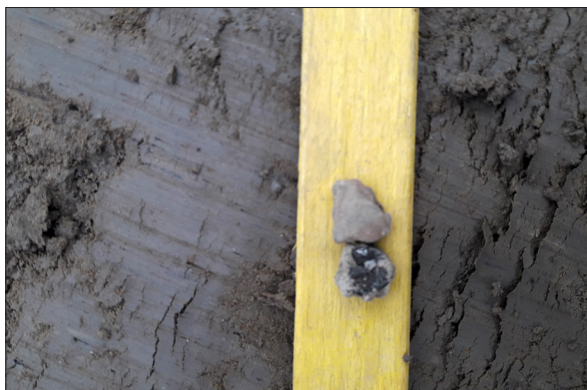
*Objekt 2/L2019:1142, ett keramikfragment (mynningsbit i två delar). Foto: Ingeborg Svensson 2018, Sörmlands Arkeologi AB.*

**2/L2019:1142, Fyndplats** för ett keramikfragment i form av en ca 1,5 cm st mynningsbit, brunrå till färgen med relativ grov magring av bergart. Av allmän förhistorisk karaktär. Påträffades vid sökschaktning. Platsen (ca 35 m ö h) utgörs av en naturlig plåtå i åkermark. **Övrig kulturhistorisk lämning.**

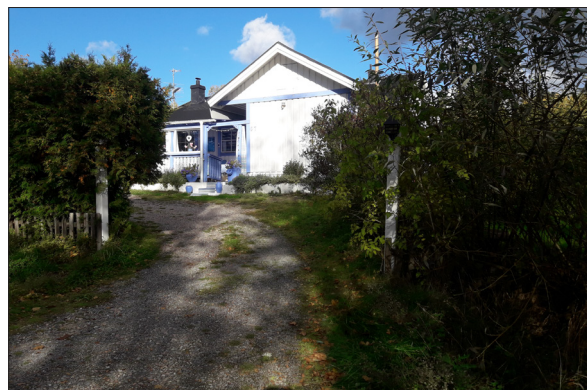
*Platsen för gården Fornebo, objekt 11/L1984:4858/Lilla Malma 90:1. Foto från SV. Foto Ingeborg Svensson 2018, Sörmlands Arkeologi AB.*
