# Saleby 5:15

Arkeologisk utredning i samband med byggnation av nytt församlingshem i Saleby, Lidköpings kommun Västergötland

Rapport 2015:07

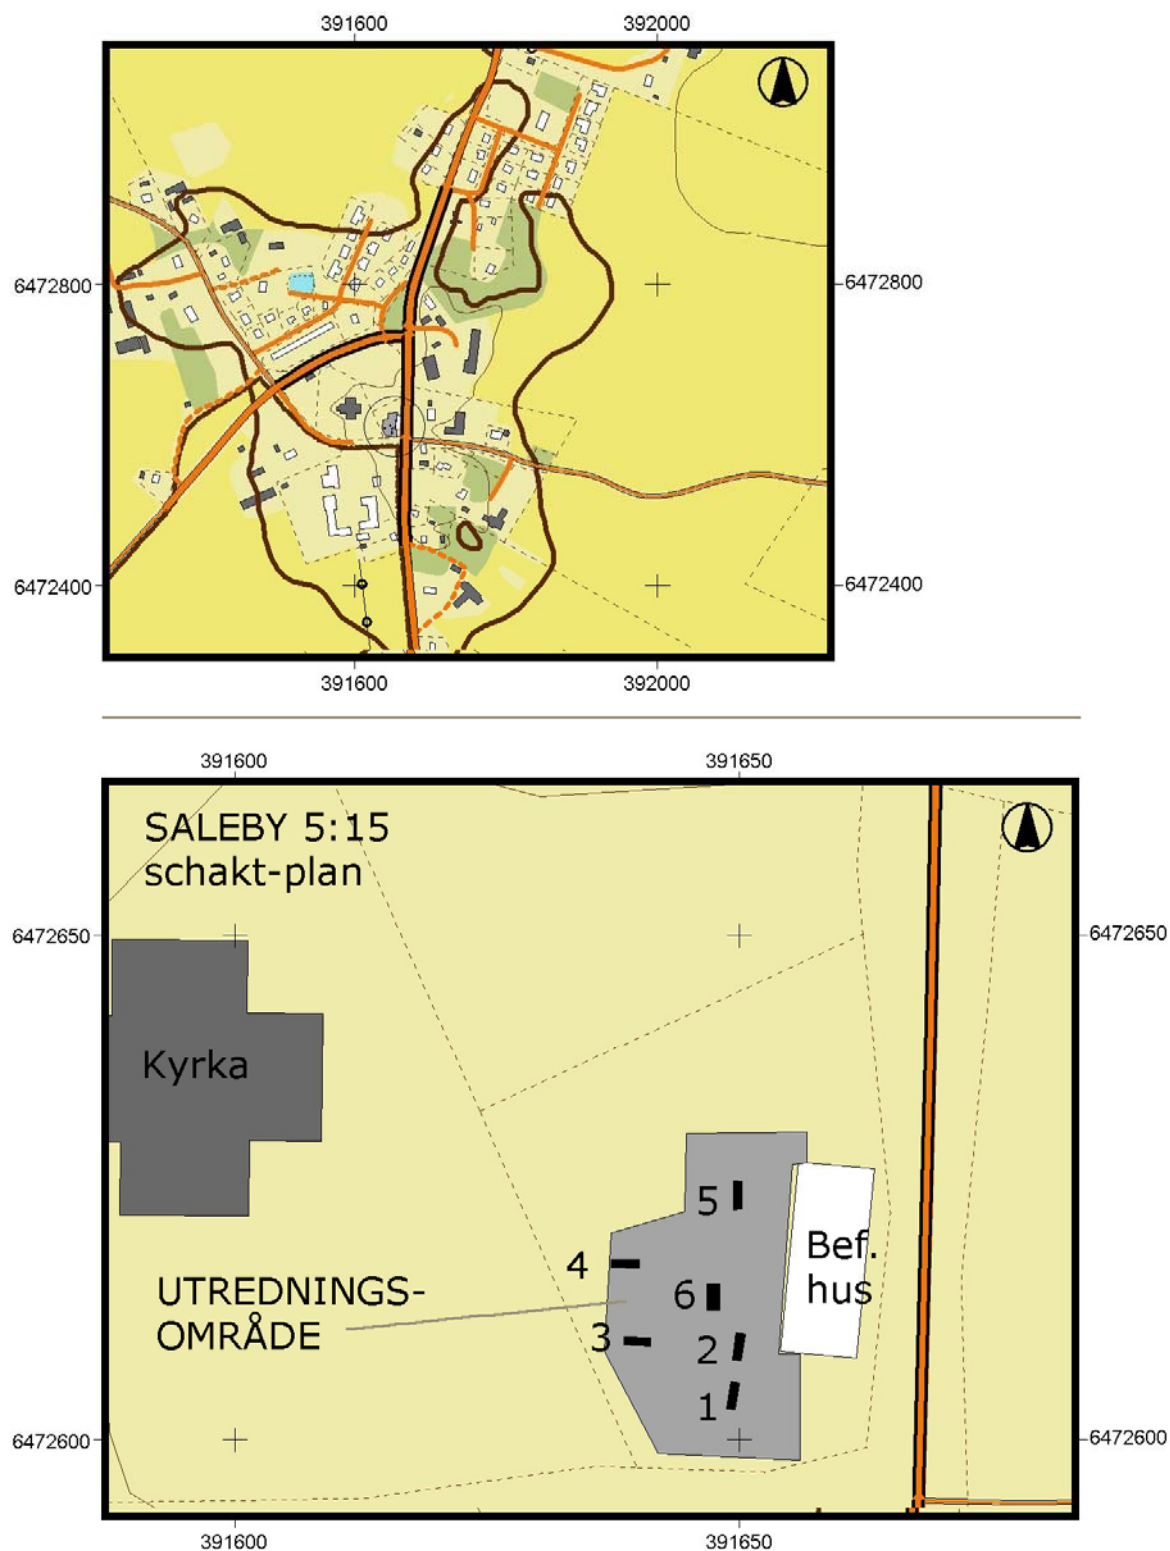
Figur 1. Översiktskarta över området (överst, med utredningsområdet inringat) samt schaktplan (nederst) med schakten 1 – 6. Numreringen återkommer i foto/bildbilagan.

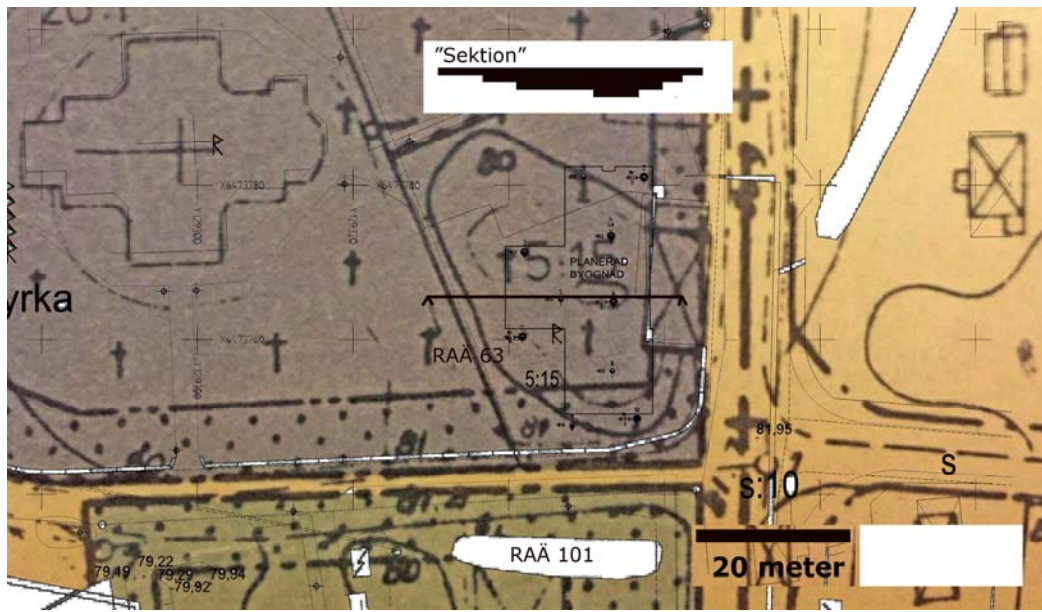
Figur 2. Utsnitt ur äldre plan över Saleby med nivåkurvor inom fastigheten 5:15. Nivåkurvorna som visar en sänka (det äldre grustaget) från ca 81-78 m eller däromkring Ö om den gamla lanthandeln, vilket sammanfaller med iakttagelserna i den geotekniska undersökningen. Infogat i bilden är en "rekonstruerad" sektion genom sänkan.

För utredningsområdet finns viktiga data även i den geotekniska undersökning som på uppdrag av Sävare församling utförts av BohusGeo. Resultatet av de borrhningar som skett i området bl a sammanfattas med "Jordlagren under planerad byggnad består av blandad fyllning med en mäktighet på i huvudsak >4 m. Fyllningen är inhomogen och delvis löst lagrad / - - - /." Det antyder utfyllnad, och i borrhkärnor finns även uppgifter om att "Rester av trä, kalk, tegel och glas återfinns i ett flertal jordprov." I det sammanhanget bör vi beakta uppgiften om grustag i samband m RAÄ 63 (se ovan). Kunskapsläget bör följaktligen leda till en låg förväntan på förekomst av välbevarade lämningar. I det här läget kan man ha i åtanke att man vid tidigare grävningar i Saleby (Stibeus & Lundqvist) begränsat sina undersökningsområden till de delar kring kyrkan som kunde bedömas som ostörda av senare aktiviteter, bl a efter uppgifter från lokalbefolkningen samt noggrannt genomförda arkivstudier (se Stibeus & Lundqvist, Arkeologiska undersökningar i Saleby och Forshem, 2006, sid 52). I det nu planerade området kom man inte att gräva några provgropar, förmodligen då man i projektet bedömt det som "stört". Enklare analys av nivåkurvor i en äldre primärkarta (fr 1970-tal?) bidrar till den här uppfattningen. En analys av förutsättningarna inför utredningen visade följaktligen att chansen att finna något värt att bevara eller undersöka var mycket liten.

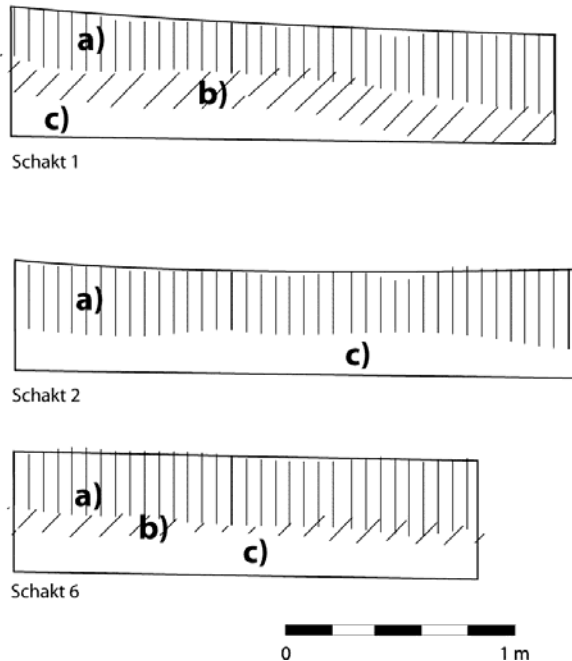
Figur 3. Generell uppmätning av profiler från schakten 1, 2 och 6. Lagerbeteckningarna a – c nämns i texten ovan. Läge: se schaktplan ovan samt fotobilaga.

- a) ett påfört sandhaltigt myllalikt matjordslager av skiftande djup (0,4 - 0,5 m) som i de flesta fall överlagrade ett
- b) påfört lager med mjäla, lera och svagt inslag av sand (ca 0,1 - 0,25 dm; uttolkat som "spärrlager" för att motverka urlakning av finare yttjord som påförts, d v s skikt a ovan). I ett av schakten som grävdes i en förmodad äldre slänt med svagt fall från S mot N märktes att det påförda lerblandade lagret b) svagt föll mot det mer centrala, förmodade grustagsområdet). Lagret följdes av
- c) blandade fyllnadsmassor (sand, grus, lerblandning, mjäla, litet inslag tegelflis, sten m m), ned till obekant djup. Inget av schakten grävdes ned till ren orörd botten.

Att schakten inte grävdes djupare berodde på att den ursprungliga äldre marknivån och bottennivån redan bortschaktats. Därmed är de eventuella lager som förmodligen funnits här redan bortschaktade för länge sedan, när marken skattats på grus eller sand.

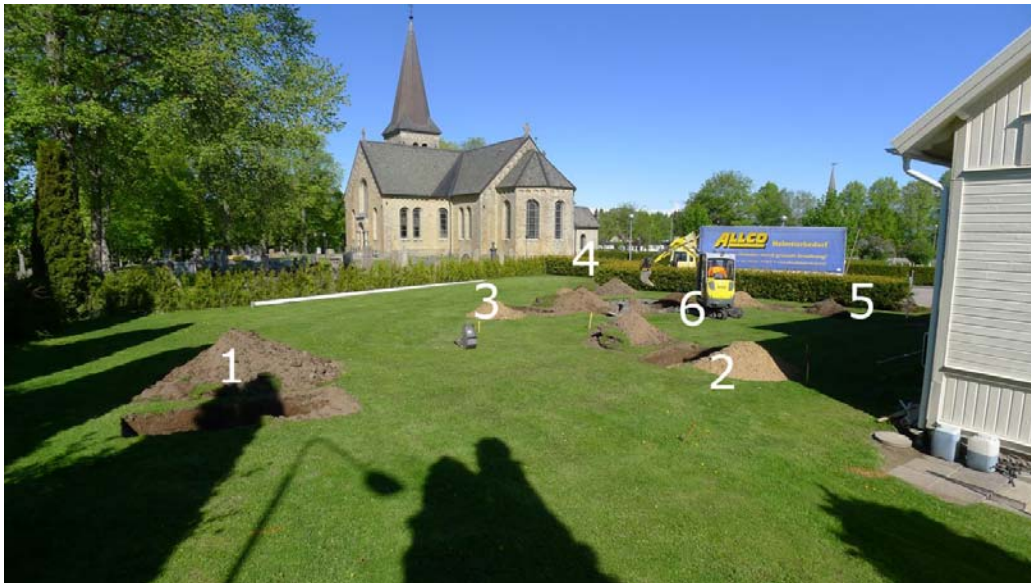
Bild 1. Översiktsfoto från det SO hörnet av utredningsområdet. Att det legat en grushåla så nära en kyrkogård ter sig idag som ganska otänkbart. Inga äldre fotografier har gått att hitta, vilket kanske inte är så konstigt eftersom man möjligen sett grushålet som litet av en skamfläck så nära kyrkan? Numreringen i bild avser schakten (se planskiss vid sidan).

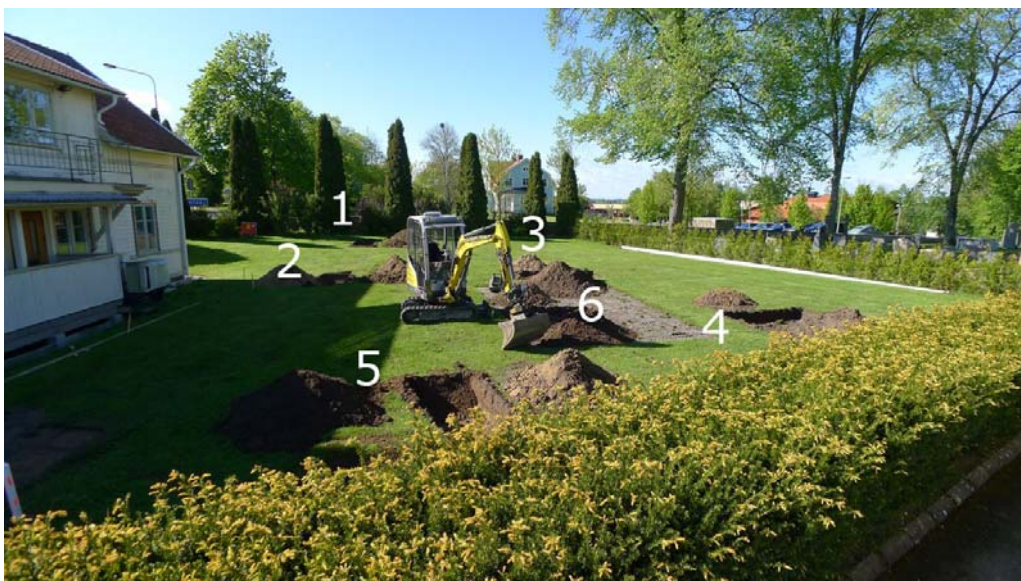
Bild 2. Översiktsfoto från den norra delen av utredningsområdet ut mot läget för ny byggnad. Numreringen i bild avser schakten (se planskiss vid sidan).

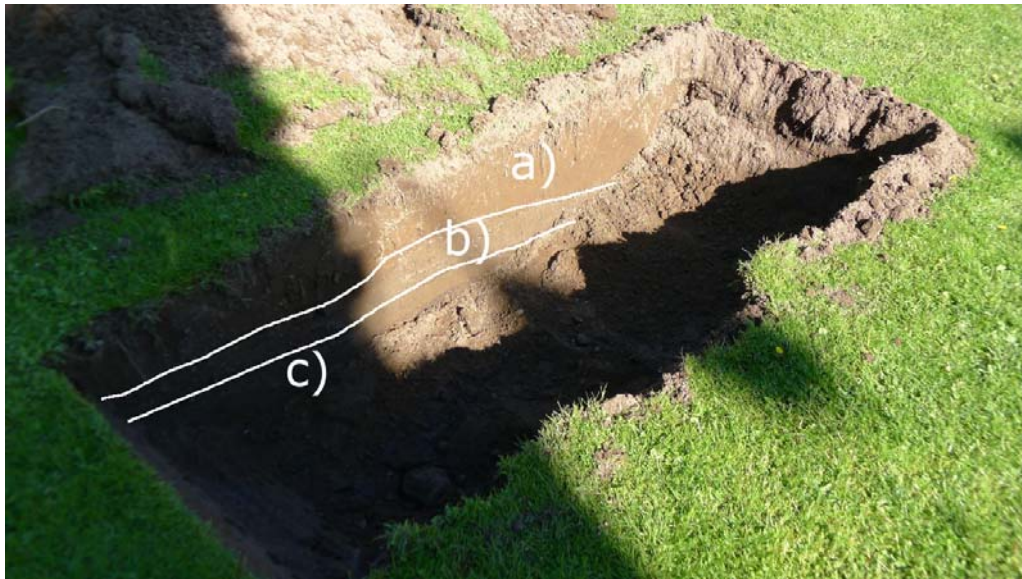
Bild 3. Foto över provschakt 1, där lagerföljden omfattade a) ett påfört sandhaltigt myllalikt matjordslager av skiftande djup (0,4 - 0,5 m) som i de flesta fall överlagrade ett b) påfört lager med mjåla, lera och svagt inslag av sand (ca 0,1 - 0,25 dm; uttolkat som "spärrlager" för att motverka urlakning av finare yttjord som påförts. Lagret följdes av c) blandade fyllnadsmassor (sand, grus, lerblandning, mjåla, litet inslag tegelflis, sten m m).

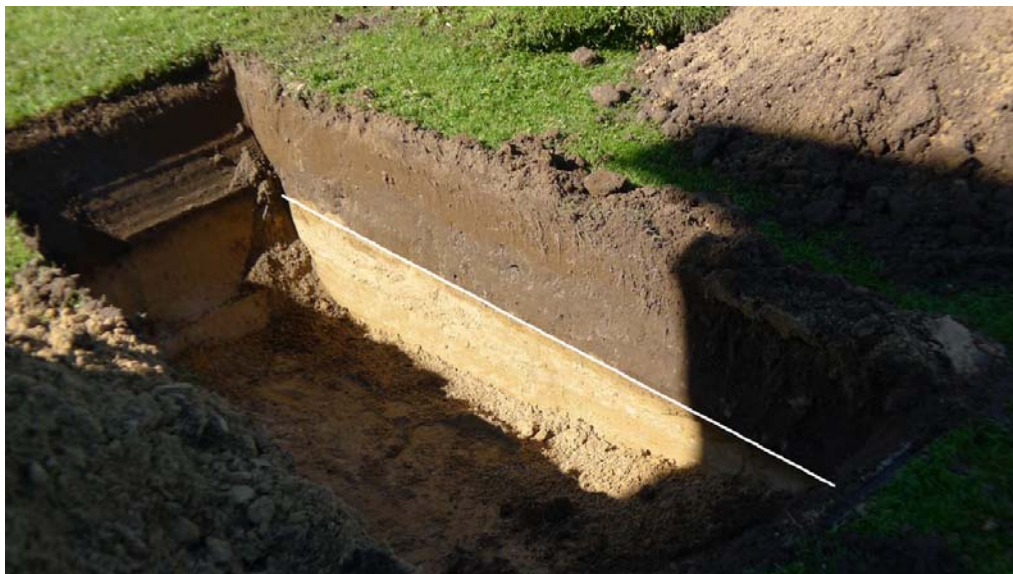
Bild 4. Foto över provschakt 2, där lagerföljden saknade det påförda lerlagret – notera att det ljusa "bottenlagret" är fyllnadssand och inte avsatt sandlager.

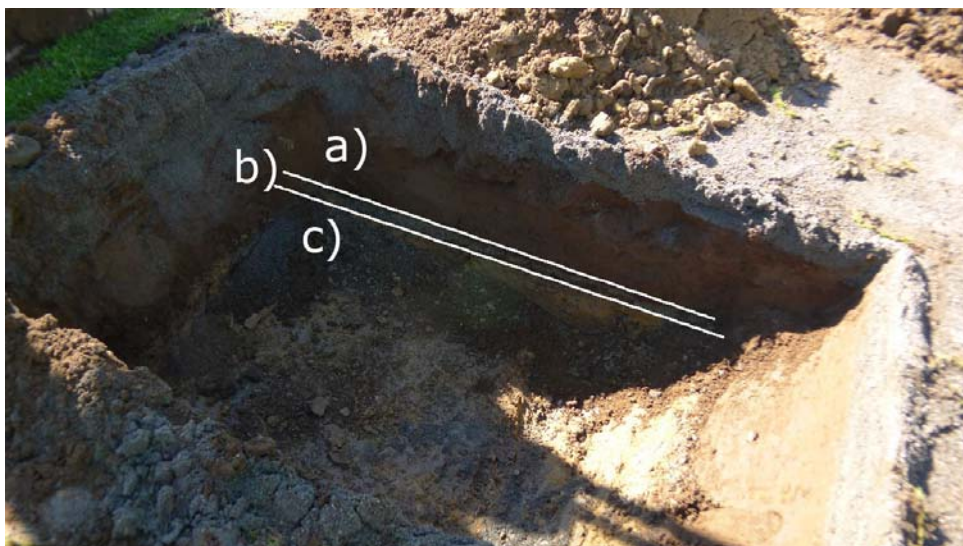
Bild 5. Foto över provschakt 6, där lagerföljden såg i stort sett ut som ovan beskrivits.

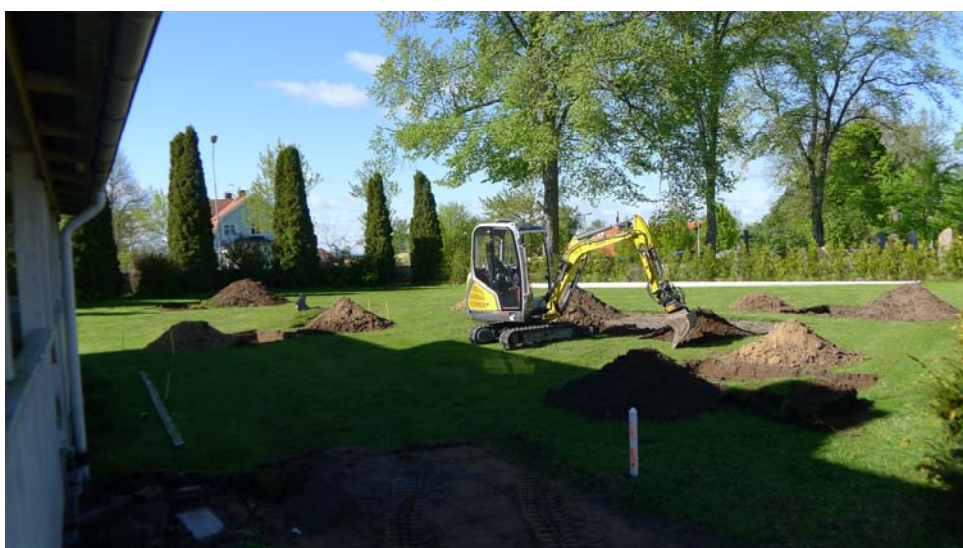
Bild 6. Översikt från befintlig församlingsbyggnads NV hörn. Den ljusa "pinnen" strax till höger om bildmitt är ett rör för grundvattenmätning.
