Rapport 2015:24

# Kristianstad 4:4

## Östra Boulevarden – Tivoligatan m.fl.

Kristianstads stad, Kristianstads kommun  
Arkeologisk förundersökning 2015

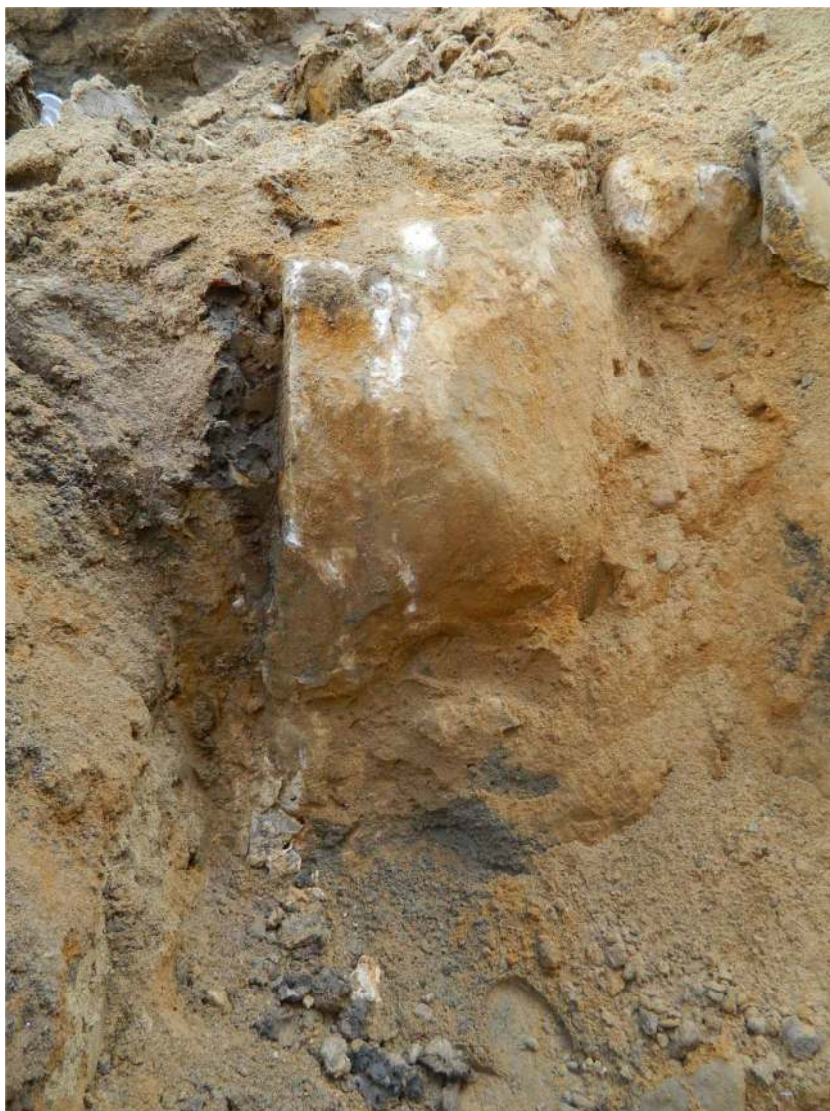
Fig. 4. Den undre stenen i kurtinmuren. Den plana ytterkanten mot öster framgår tydligt. Foto mot söder, Ing-Marie Nilsson 2015-08-04.

muren på västsidan. Den undre stenen (fig. 4) var ca 0,52 x 0,76 m medan den övre var något mindre (ca 0,3 x 0,6 m).

I ytterkanten mot öster kunde spår av kalkbruk påvisas, och rester av murning kunde även iakttas under den undre stenen. Direkt väster om dessa stenar var området kraftigt stört p.g.a. brunnar och ledningsdragningar som torde ha förstört den inre delen av befästningsmuren. Även centralt i gatan var området kraftigt stört och inga egentliga stratigrafiska iakttagelser gällande kulturlager kunde göras.

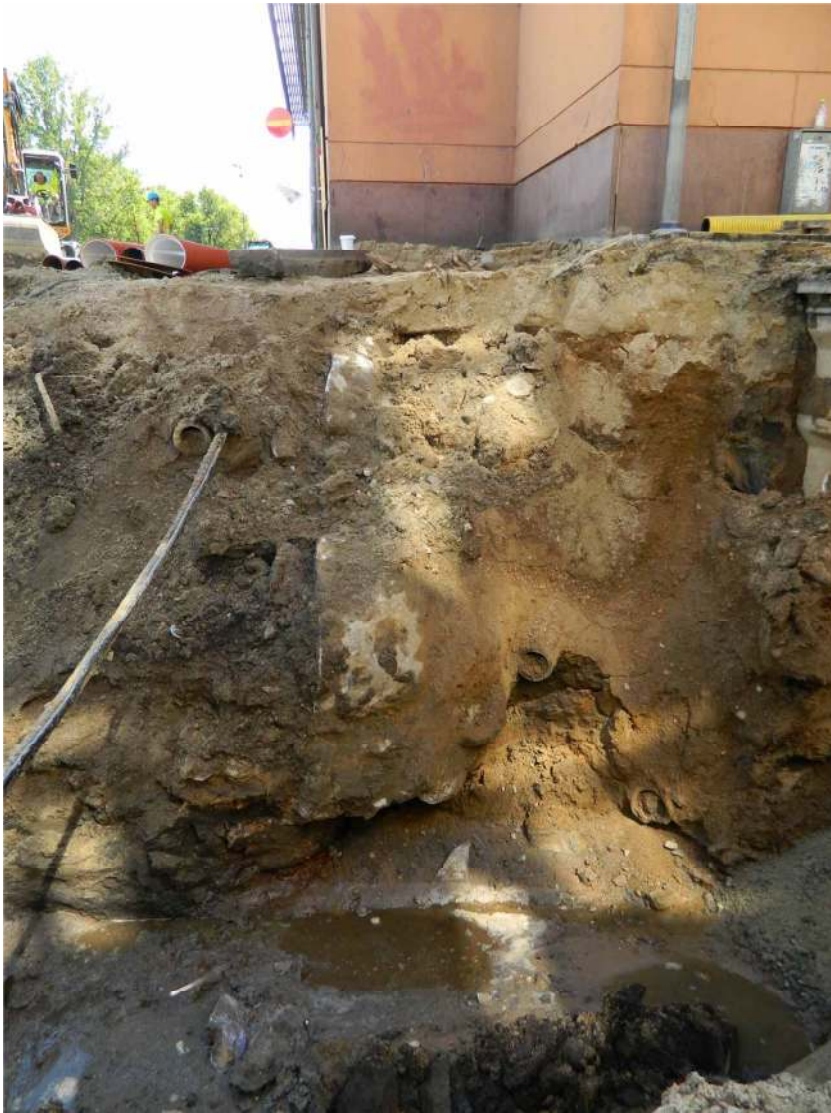
Även om inte mycket återstod av lämningarna är iakttagelsen värdefull då den bekräftar tidigare antaganden om kurtinmurens läge. Murens ytterkant låg nämligen exakt i liv med huskropparnas fasad mot Östra Boulevarden. Vid en undersökning i Södra Kaserngatan 2012 framkom en rest av motsvarande mur längre söderut, även den med en avfasad jämn kant mot öster (Nilsson

Fig. 5. Kurtinmuren ligger helt i linje med husfasaden utmed Östra Boulevarden. Ing-Marie Nilsson 2015-08-05.

2013:8ff). Båda dessa murar bör kunna tolkas som delar av kurtinmuren mellan bastionerna i befästningens sydöstra del. Iakttagelserna visar även att man, när befästningarna raserades i mitten av 1800-talet, har utnyttjat kurtinmurarna som stöd för de nya byggnadernas grundmurar.
