Krämbol

**Fornlämning Östra Vingåker 38:1, Krämbol 1:6 & 1:8, Östra Vingåkers socken,
Katrineholms kommun, Södermanlands län. Arkeologisk undersökning.**

Nyare tid

Patrik Gustafsson Gillbrand

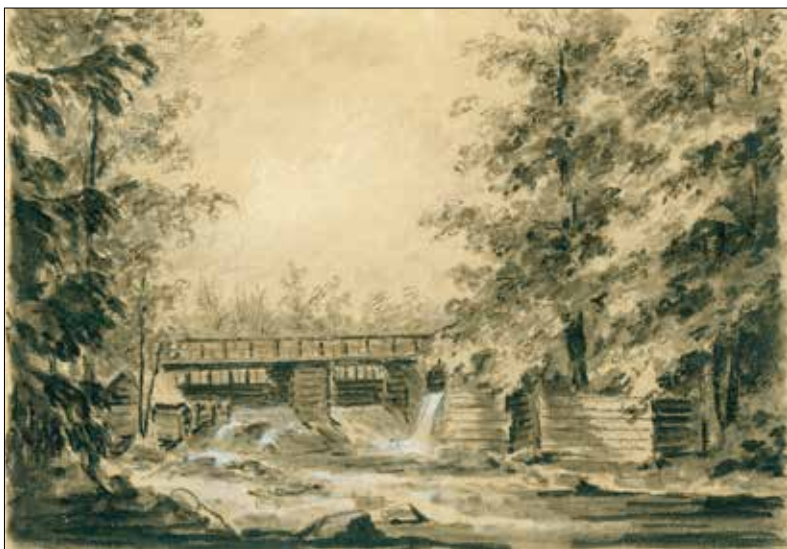
Figur 3. Parti med bruksdammen och forsen (möjligen det östra fallet). Krämbol, Södermanland, 1818. Kritteckning av J. G. Sandberg. Jernkontoret, Bildbanken.

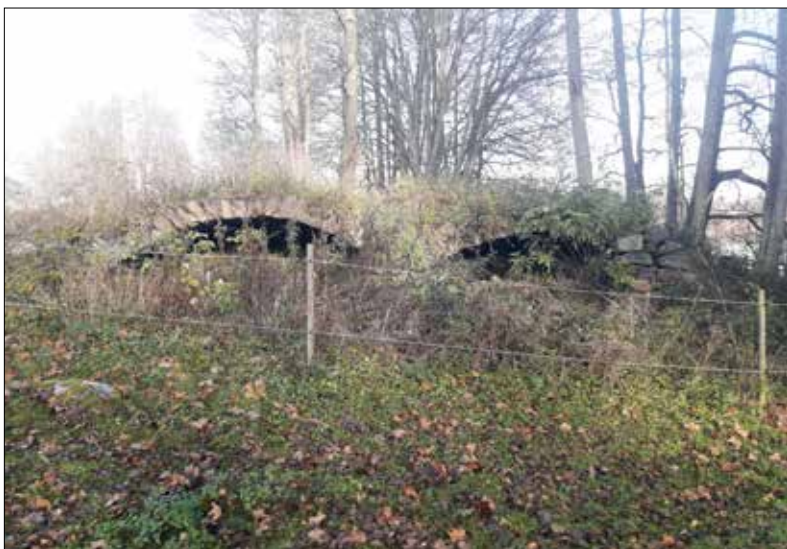
Figur 5. HG 3 med de två valvtäckta ugnarna. Bilden är tagen från sydöst. Foto: Patrik Gustafsson Gillbrand 2017, Sörmlands Arkeologi AB.

I södra änden av en mindre kulle i samma område, finns en husgrund, cirka 8 x 10 meter stor, med två delvis bevarade valvtäckta ugnar, cirka 1,5 x 2,5 meter stora och cirka 1,7 meter höga (HG 3). Valven är uppförda av tuktade stenar, 0,3 - 0,4 meter stora (figur 5).

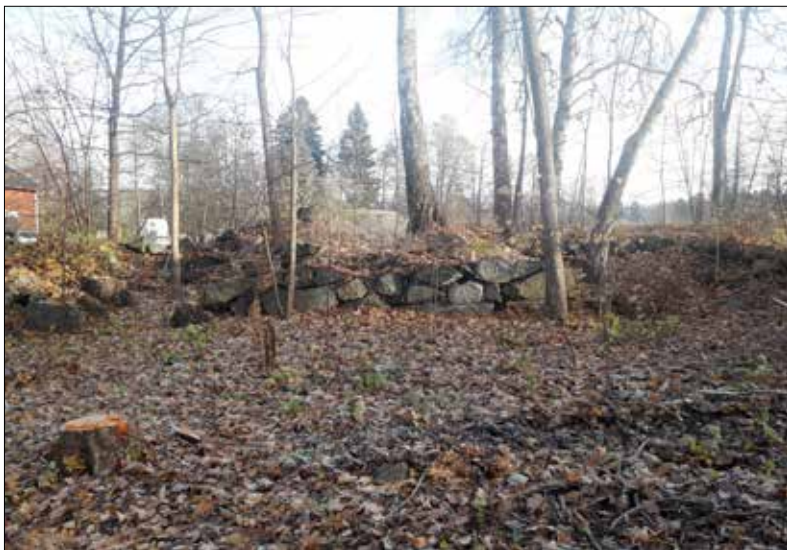
Figur 1. På den västra delen av ön finns en stor husgrund med två källare belägen (HG 1). Bilden är tagen från sydväst. Foto: Patrik Gustafsson Gillbrand 2017, Sörmlands Arkeologi AB.

På öns västra del påträffades en, cirka 11 x 32 meter stor, husgrund med två källare, cirka 5 x 5 meter stora (HG 1). Förmodligen rör det sig om en ekonomibyggnad och är utmarkerad på Häradskartan från 1897-1901 (RAK J112-65-20), men varken på äldre eller yngre kartor.

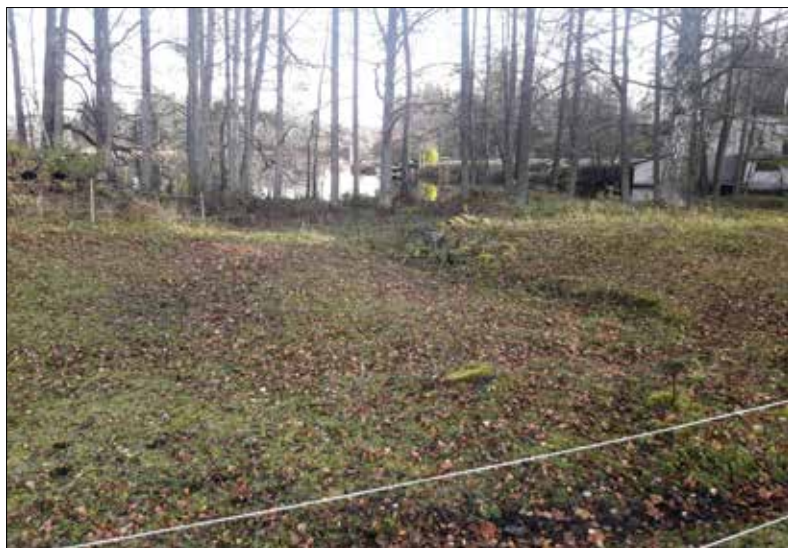
Figur 2. Till höger i bild syns HG 2. I bakgrunden skymtar Lillsjön. Bilden är tagen från sydväst. Foto: Patrik Gustafsson Gillbrand 2017, Sörmlands Arkeologi AB.

Strax norr om vägen påträffades en kvadratisk husgrund, cirka 7 x 10 meter stor, med delvis synliga stenar, 0,3 - 0,4 meter stora (HG 2). Byggnaden finns utmarkerad på Häradskartan från år 1897 - 1901 (RAK id J112-65-20) och på Storskifteskartan från år 1784 (LMA 04-övi-35). På den äldre kartan benämns byggnaden som Krämbols bruk.

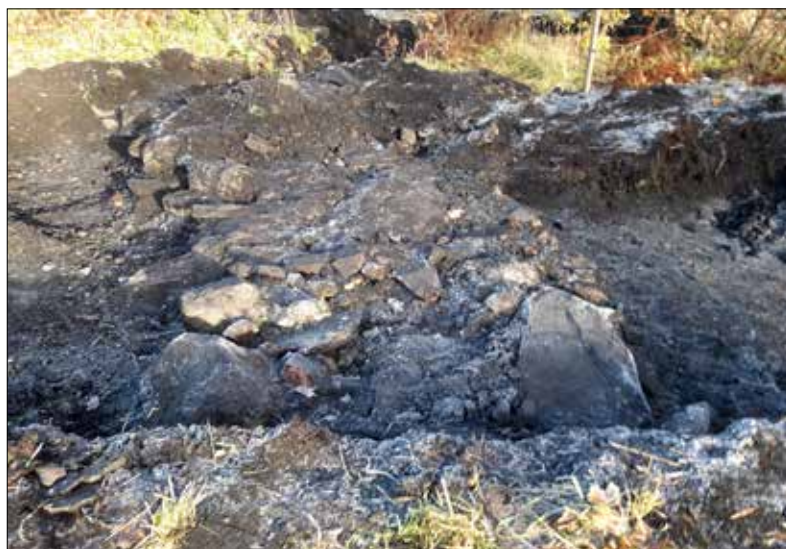
Figur 4. A3 som hör ihop med A2.
Lämningen utgjorde en kraftig syll till en byggnad med okänd funktion uppförd under 1800-talet. Bland stenarna fanns även rikligt med slagg. Mellan A2 och A3 fanns även ett tjockt kollager. Bilden är tagen från sydväst. Foto: Patrik Gustafsson Gillbrand 2017, Sörmlands Arkeologi AB.

Öster om A2 vidtog ett raseringslager av sten som bredde ut sig i schaktet i cirka 12 meter mot öster. Raseringen utgjordes av osorterade stenar, 0,2 - 0,7 meter stora. Lagret sträckte sig fram till ytterligare en syll (A3).

I anslutning till A3 framkom även en hel del slagg. Under raseringen vidtog ett 1 - 1,2 meter tjockt lager av kol som fanns mellan A2 & A3 (se bilaga 1, 2, 3, 6 & 7). Underst fanns grå siltig lera. A2 och A3 utgjorde delar av en husgrund (HG 6), som finns utmarkerad på en karta från 1800-talet (bilaga 3 & 6, Östdal Gustavsson 2004a, s. 320).

Framkom cirka 0,2 meter under markytan. Syll (NNÖ-SSV), cirka 2-3 meter bred och 1 meter hög. Den var uppbyggd av både rundade och kantiga stenar, 0,4 - 1,0 meter stora. Därtill fanns det rikligt med slagg i konstruktionen samt rikligt med kol. Vilade på lera. Hör ihop med A2 (HG 6). Byggnadens funktion okänd, möjligen indikerar närvaron av slagg på att det rör sig om en smedja/ugn.

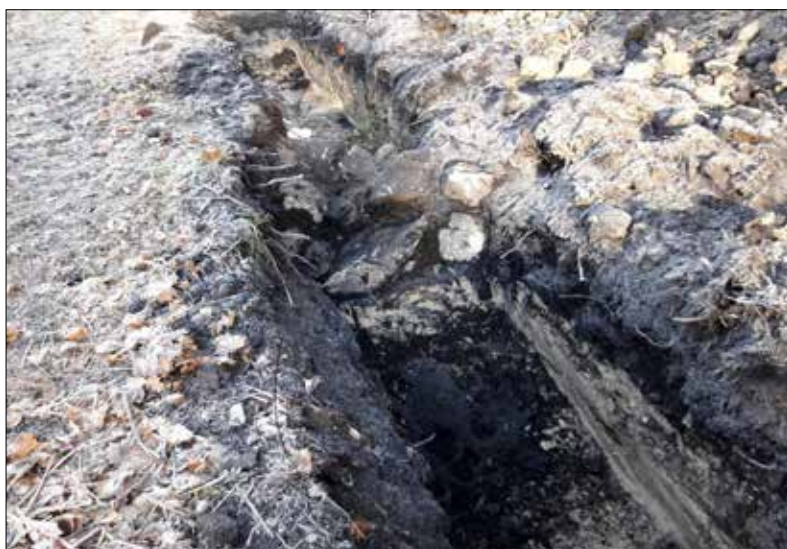
Figur 5. A4, bestod av en syll till en byggnad med okänd funktion, uppförd under 1800-talet. Lämningen hör ihop med A5. Bilden är tagen från sydväst. Foto: Patrik Gustafsson Gillbrand 2017, Sörmlands Arkeologi AB.

Framkom cirka 0,2 meter under markytan. Syll (VNV-ÖSÖ), cirka 0,7 meter bred och cirka 1 meter hög. Den var uppbyggd av både rundade och kantiga stenar, 0,4 - 0,7 meter stora, lagda i tre skift. Det fanns rikligt med kol i anslutning till anläggningen. Vilade på lera. Hör ihop med A5 (HG 5). Byggnadens funktion okänd.

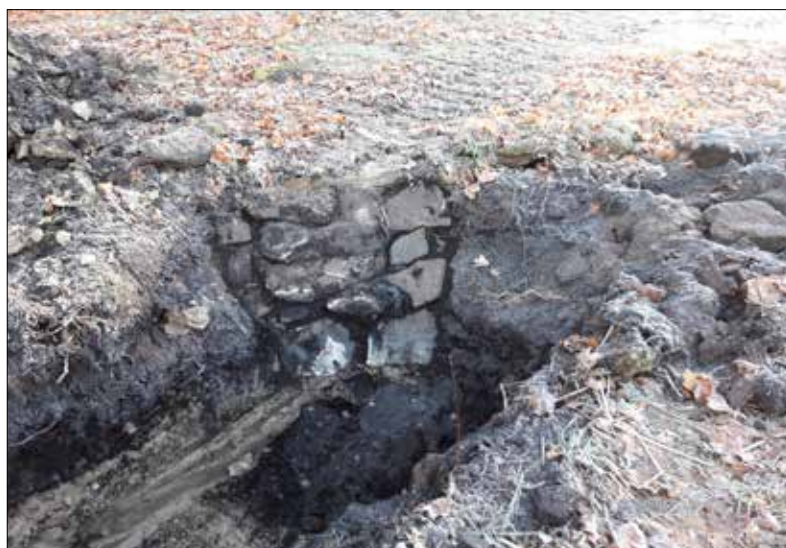
Figur 6. A5, bestod av en kraftig syll som hör ihop med A4. Bilden är tagen från nordväst. Foto: Patrik Gustafsson Gillbrand 2017, Sörmlands Arkeologi AB.

Framkom cirka 0,1 meter under markytan. Syll (ÖNÖ-VSV), cirka 0,7 meter bred och 1,5 meter hög. Den var uppbyggd av både rundade och kantiga stenar, 0,3 - 0,8 meter stora, lagda i fem skift. I anslutning till anläggningen fanns det rikligt med kol. Vilade på lera. Hör ihop med A4 (HG 5). Byggnadens funktion okänd.

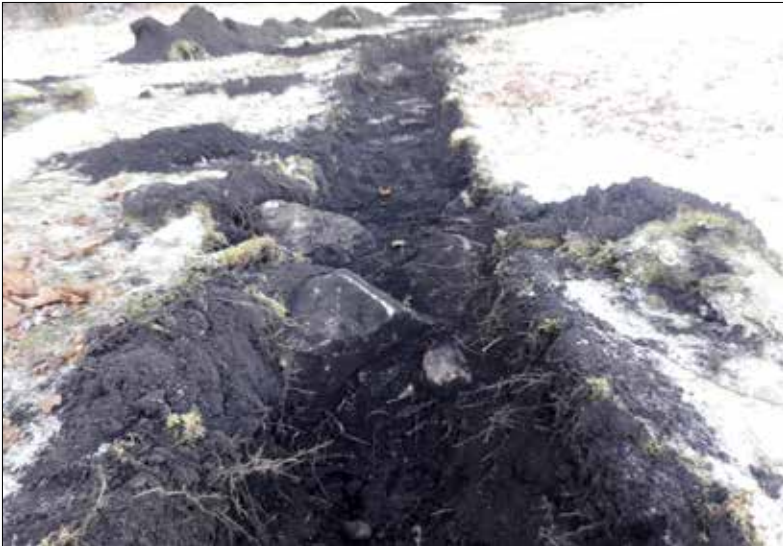
Figur 7. A7 utgjordes av en enklare syll av sten. Tillsammans med A8 & A9 har de ingått som element i ett kolhus från 1700-talet. Bilden är tagen från norr. Foto: Patrik Gustafsson Gillbrand 2017, Sörmlands Arkeologi AB.

Framkom 0,1 - 0,2 meter under markytan. Syll (NNÖ-SSV), cirka 0,5 meter bred och cirka 0,7 meter hög. Den var uppbyggd av både rundade och kantiga stenar, 0,4 - 0,5 meter stora, lagda i två skift. I anslutning till anläggningen fanns det rikligt med kol. Vilade på lera. Hör ihop med A8 och A9 (HG 7). Kolhus enligt karta från år 1784 (LMA 04-övi-35).

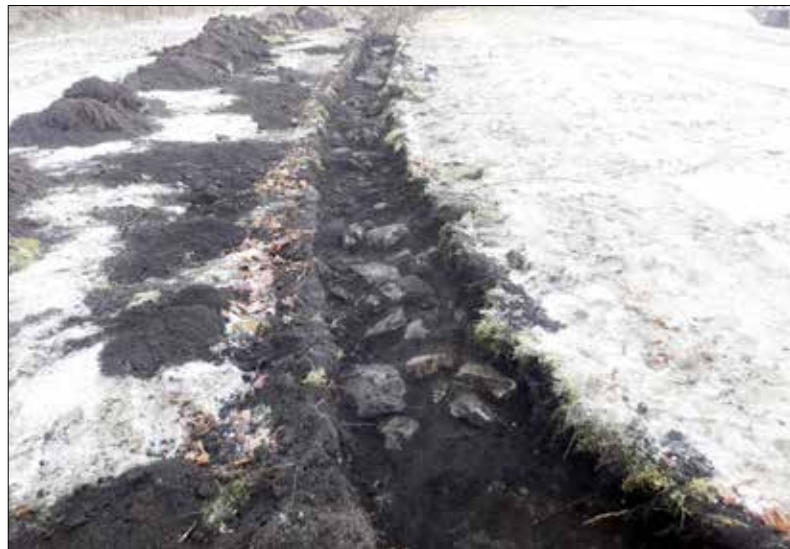
Figur 8. A9 var ett stenlagt golv mellan A7 och A8. Bilden är tagen från nordöst. Foto: Patrik Gustafsson Gillbrand 2017, Sörmlands Arkeologi AB.

Framkom cirka 0,2 meter under markytan. Stenläggning av 0,10 - 0,20 meter stora stenar lagda i ett skikt ovanpå ett cirka 0,1 meter tjockt lager med kolblandad lera. Vilade på lera. Golvyta som hör ihop med A7 och A8 (HG 7). Kolhus enligt karta från år 1784 (LMA 04-övi-35).

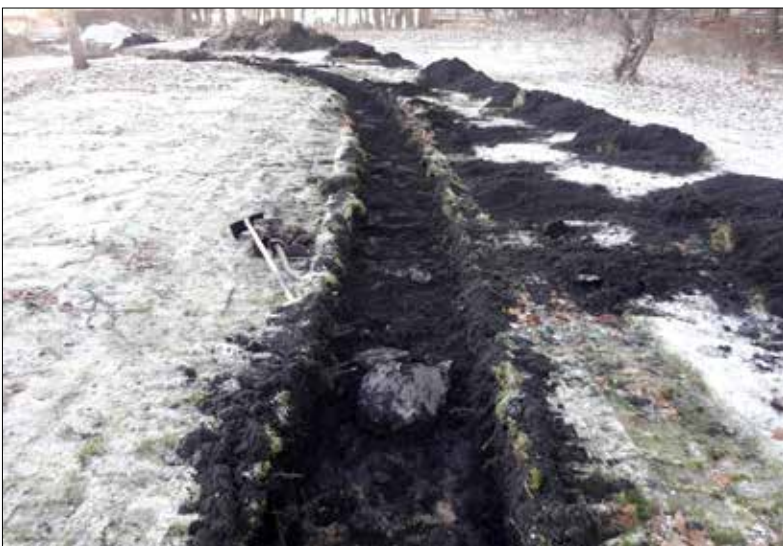
Figur 9. A8 utgjordes av en enklare syll av sten som hör i hop med A7 och A9. Bilden är tagen från sydväst. Foto: Patrik Gustafsson Gillbrand 2017, Sörmlands Arkeologi AB.

Framkom cirka 0,1 - 0,2 meter under markytan. Syll (VNV-ÖSÖ), cirka 0,5 meter bred och 0,7 meter hög. Den var uppbyggd av både rundade och kantiga stenar, 0,4 - 0,5 meter stora, lagda i två skift. I anslutning till anläggningen fanns det rikligt med kol. Vilade på lera. Hör ihop med A7 och A9 (HG 7). Kolhus enligt karta från år 1784 (LMA 04-övi-35).

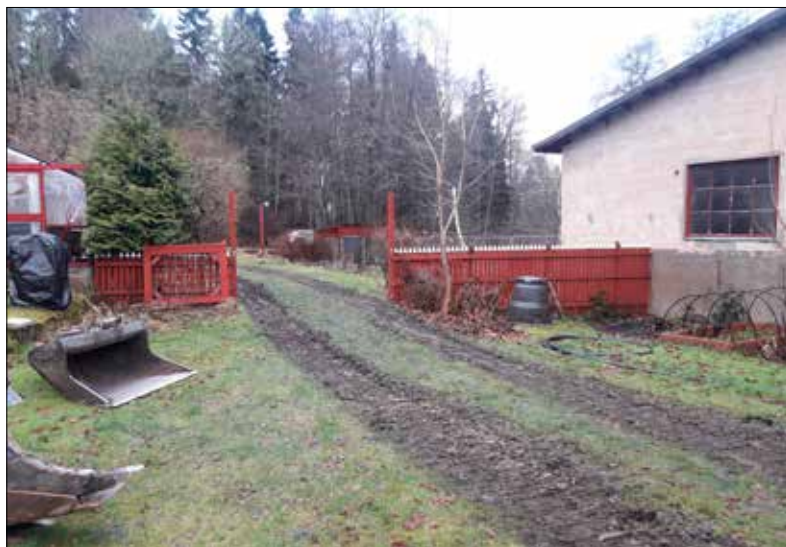
Figur 10. Området för det planerade ledningsschaktet öster om den östra ån (schakt 2). Till höger i bild finns en stående byggnad som tillhörde marmorindustrin som lades ned 1960. Bilden är tagen från norr. Foto: Patrik Gustafsson Gillbrand 2017, Sörmlands Arkeologi AB.

Schakt 2. Öster om Krämbolsön övervakades ett VA-schakt som förlades i en gräsmatta tillhörande ett privathus. Schaktet gick från Lillsjön i norr till en väg i söder (bilaga 1 & 2). Väster om schaktet finns en stående putsad byggnad som tidigare var en del av 1900-talets stenindustri (bilaga 6). Direkt öster om schaktet finns en gjuten grund till en numera riven byggnad med oklar funktion. Den täcker i sin tur den plats där det, enligt Storskifteskartan från år 1784, skall ha legat ett Wærkhus (LMA 04-övi-35, bilaga 3).

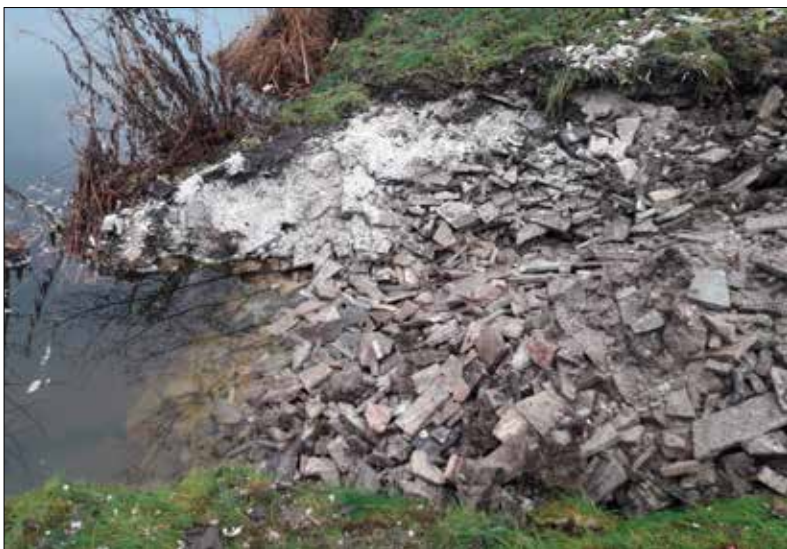
Figur 11. I schakt 2 framkom rikliga mängder med spill från marmorförädlingsindustrin. Bilden är tagen från nordväst. Foto: Patrik Gustafsson Gillbrand 2017, Sörmlands Arkeologi AB.

I schaktet framkom ett cirka 1 meter tjockt lager med utfyllnadsmassor som i huvudsak bestod av spillbitar från sågade marmorskivor. Söderut i schaktet var kalkstenslagret uppblandat med sentida sopor. Marmorbitarna härrör från den stenförädlingsindustri som fanns på platsen mellan åren 1867 och 1960 (bilaga 6). Undergrunden utgjordes av sandig morän.
