UV VÄST RAPPORT 2000:23

ARKEOLOGISK FÖRUNTERSÖKNING

Nybyggnation i kvarteren Gamla Latin och Jungfrustigen i Göteborg

Västergötland, Göteborg, kvarteren Gamla Latin
och Jungfrustigen, RAÄ 216

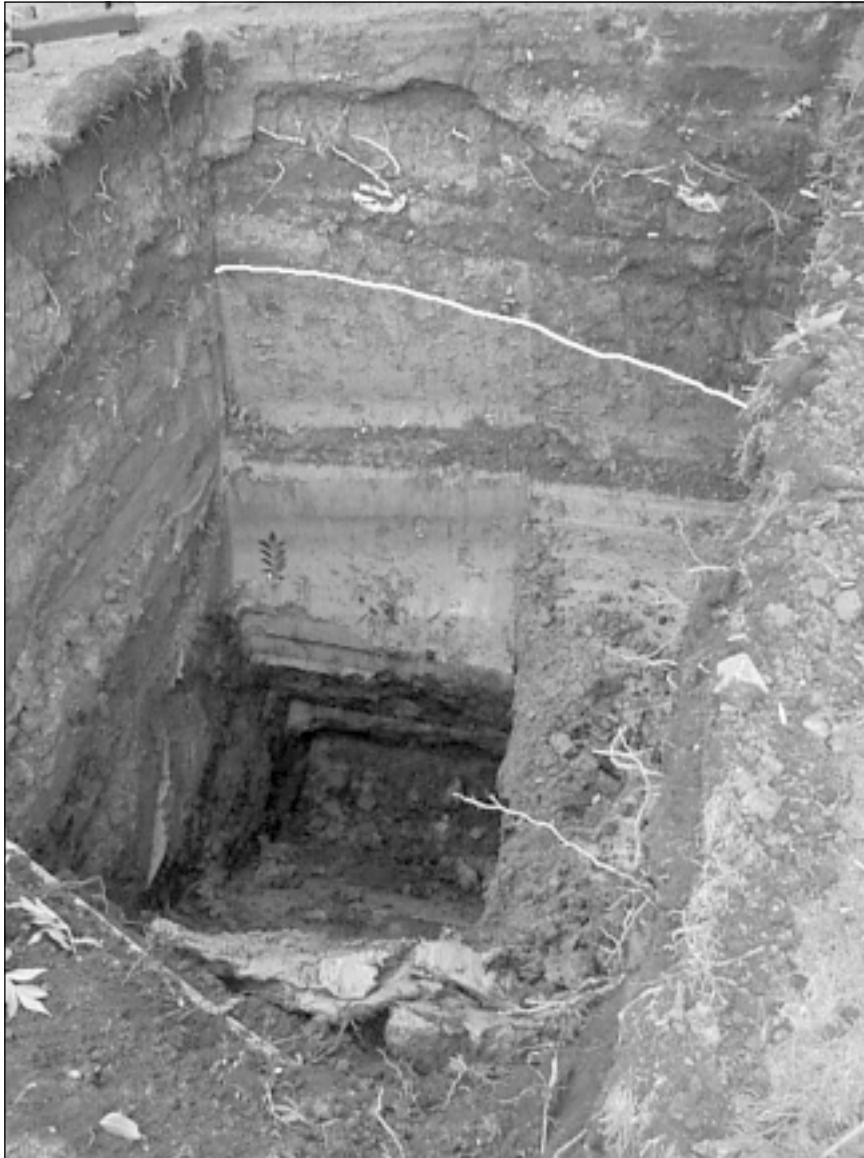
Fig 2.
Bilden visar den södra profil-
väggen i schakt 1. Mitt i profilen
syns den lervall som påträffades,
ovanpå leran fanns ett humus-
skikt som tolkades som rester av
den grässvål som en gång täckt
vallen. Lervallens ovansida har
markerats med en vit linje.
Foto: Kenneth Svensson.

Den ursprungliga markytan låg på en nivå av +13,10 m. Det var tydligt att det ena lerlagret bildade en vallkonstruktion (fig. 2) som växte till åt öster. Ovanpå lervallen fanns ett humus-skikt som antydde att vallen varit täckt av grästorvor.

De minimala ytor som kunde undersökas gör det också svårt att tolka om det är så att de lämningar vi påträffat representerar olika om- och tillbyggnadsfaser av högverket. Exempelvis kan den lervall som påträffades i schakt 1 vara en rest av 1620-talets befästning, lika väl som den kan vara en vall på insidan av det sena 1600-talets stenmur.

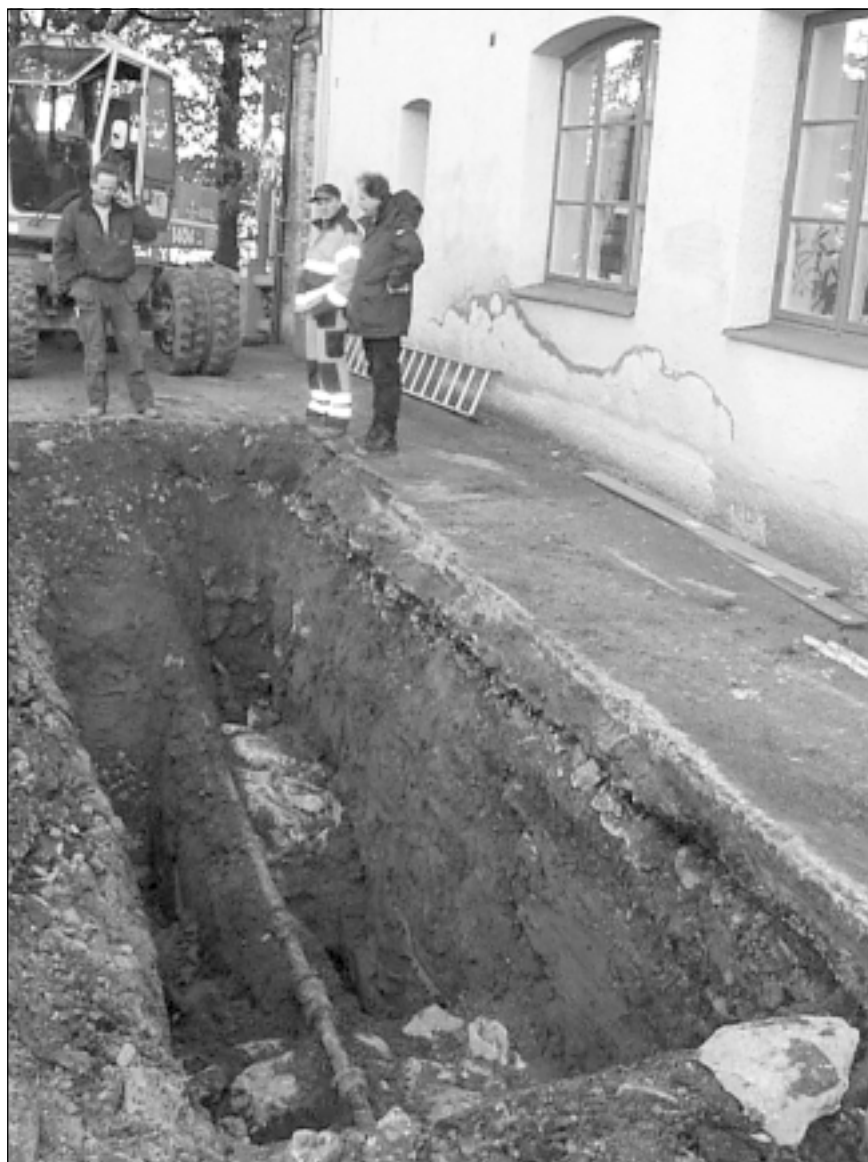
Detta schakt var 7 meter långt och 2 meter brett (fig. 3–4). Det togs upp invid gaveln till Sociala husets östra flygel. Under fyllnadsmassor bestående av tegel och kalkbruk och med fynd av glas och kritpipor på träffades lerlager med tegelflis. Detta lerlager täckte ett bevarat murverk vars överdel låg 1,8 meter under markytan. Muren sträckte sig halvvägs ut i schaktet och hade en synlig bredd på 4,5 meter. I murens mittparti fanns ett hålrum som var 1,6 meter brett och fyllt med lera. Murens bevarade och synliga höjd uppgick till 0,6 meter. Under muren framkom en stock och andra, fragmentariska trärester.

Fig 3.
Plan över schakt 2. Här framkom murrester av det högverk som varit beläget på platsen.

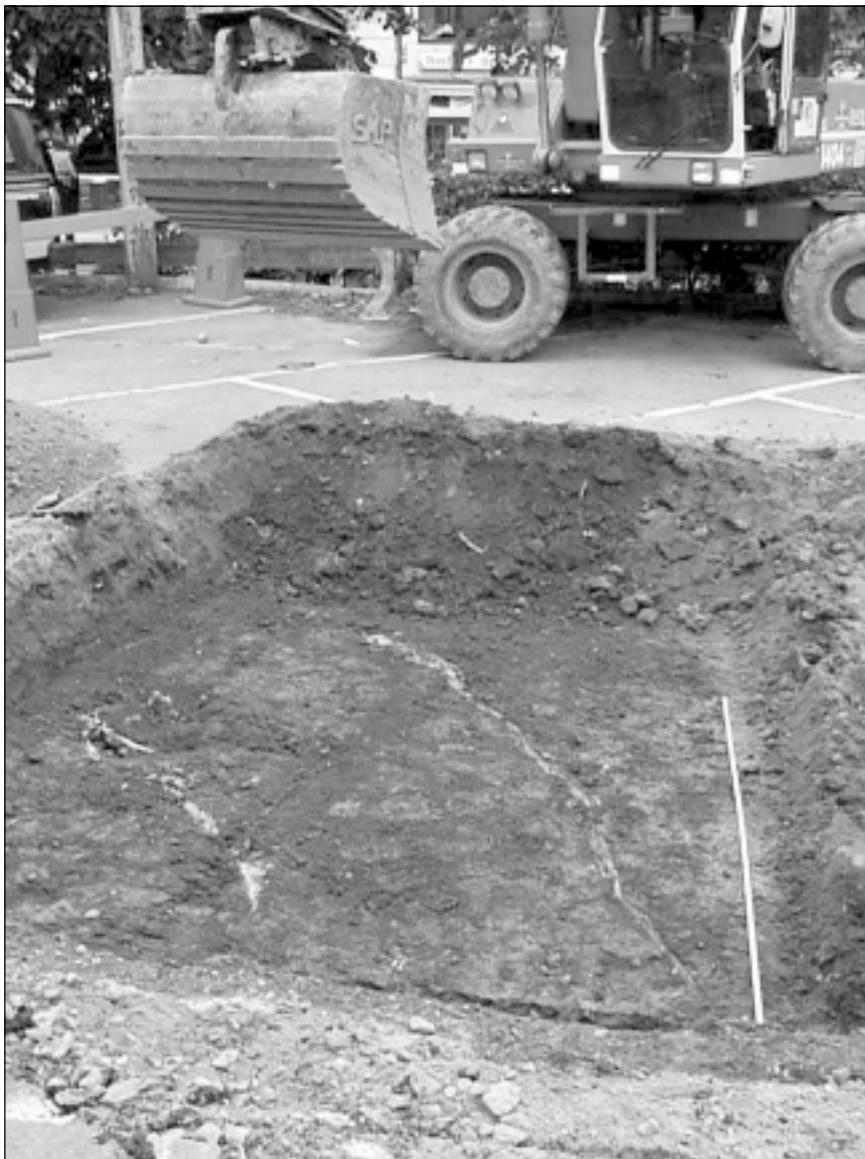
Fig 5.

I kvarterets norra del togs ett cirka 4x4 meter stort schakt upp med syfte att kontrollera om det förekom avsatta kulturlager inom högverksområdet. Här påträffades påförd lera med en mäktighet av två meter. Under denna fanns den ursprungliga markytan på en nivå av +13,90 m. Ovanpå leran fanns ett 0,4 meter tjockt lager med lerblandad humus som hade en armering av 8–15 cm tjocka grenar (fig. 5).

*Bilden visar schakt 3 och är tagen från sydost. På bilden syns ett lerblandat humuslager som var armerat med grenar.
Foto: Kenneth Svensson.*

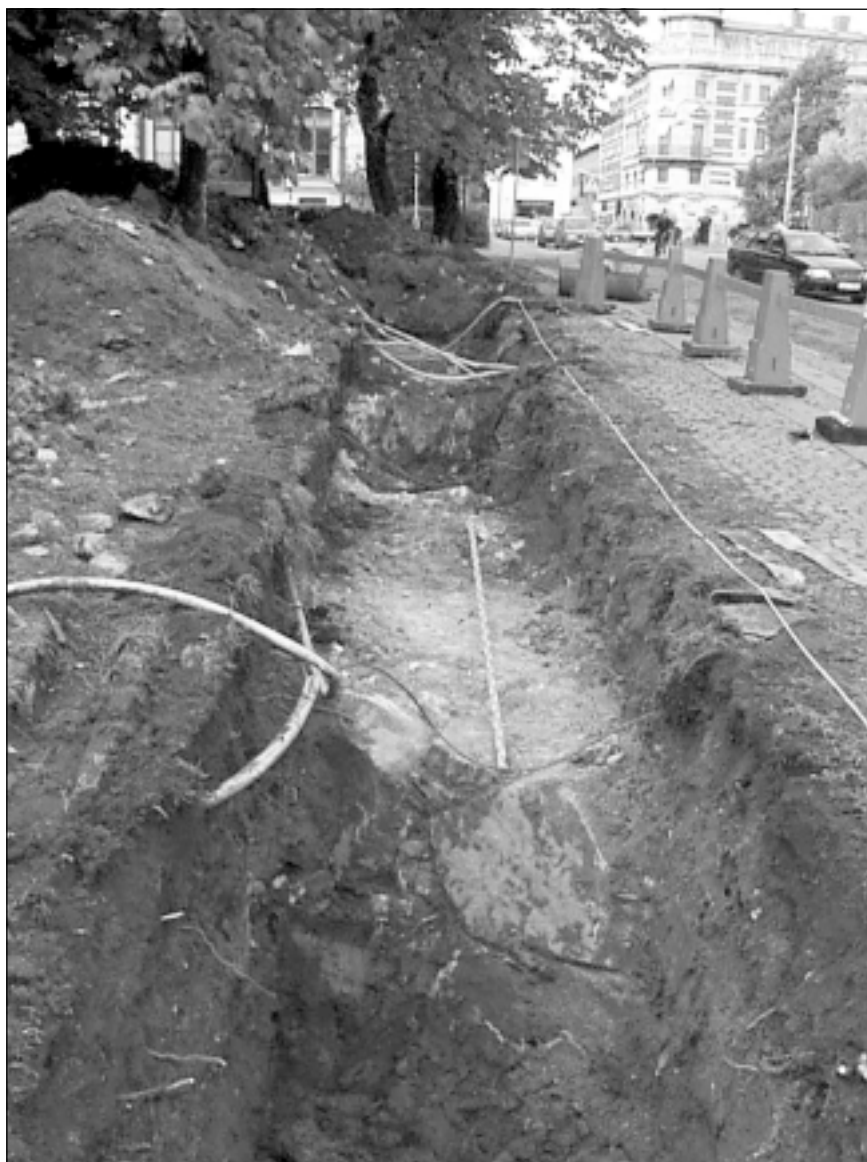
Fig 7.

Schaktet var 22 meter långt och två meter brett. Syftet med detta schakt var att lokalisera bastionsmurens läge. Denna påträffades cirka en meter under markytan. Muren var uppförd av meterstora stenblock med kalkbruk och mindre stenar emellan (fig. 6–7). Den synligt bevarade höjden uppgick till 2–3 skift. Sannolikt finns muren här bevarad till cirka tre meters höjd.

Bilden är tagen från söder och visar resterna av det påträffade murverket i schakt 6. Mätstången som ligger på muren är fyra meter lång. Ytligt i schaktet framkom en mängd elkablar.

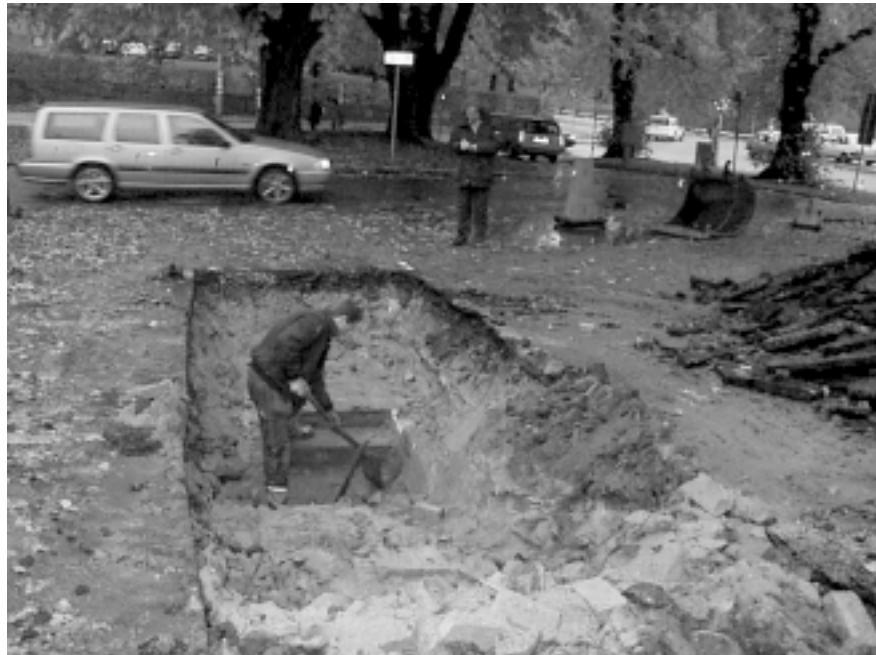
Fig 8.

Detta schakt togs upp på grund av att markradarundersökningen givit kraftiga utslag som indikerade förekomst av stenblock (mur). Det visade sig snart att det på denna plats funnits en sentida byggnad med källare (fig. 8).

Bilden visar de rester av en källarmur som påträffades i schakt 7. Byggnaden som stått på platsen var sannolikt uppförd under sent 1800-tal. Anledningen till att detta schakt togs upp var att georadarundersökningen givit ett kraftigt utslag på denna plats.
