arkivrapport

Fornlämning 231:1, Flickskolan 7 & 12, Nyköpings socken & kommun, Södermanlands län. Arkeologisk undersökning i form av schaktningsövervakning.

Patrik Gustafsson Gillbrand

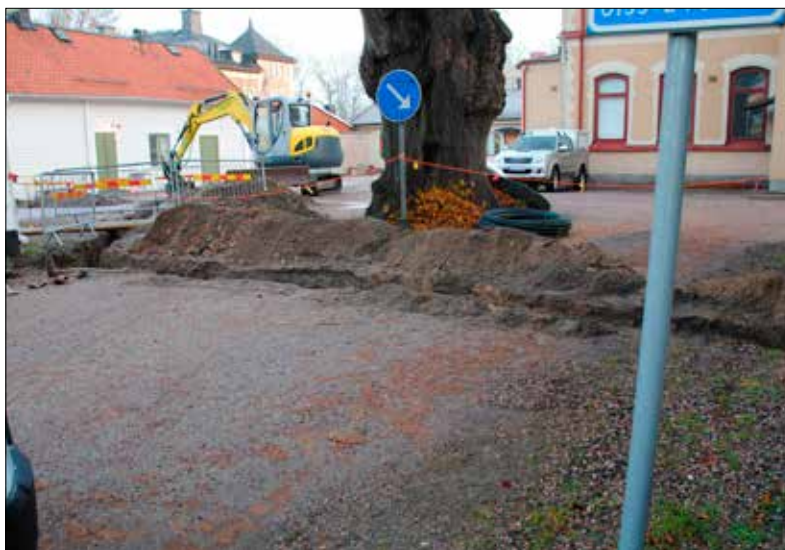
Figur 1. Översikt över Flickskolans gård med det öppnade schaktet. Bilden är tagen från sydväst. Foto: Patrik Gustafsson Gillbrand 2016, Sörmlands Arkeologi AB.

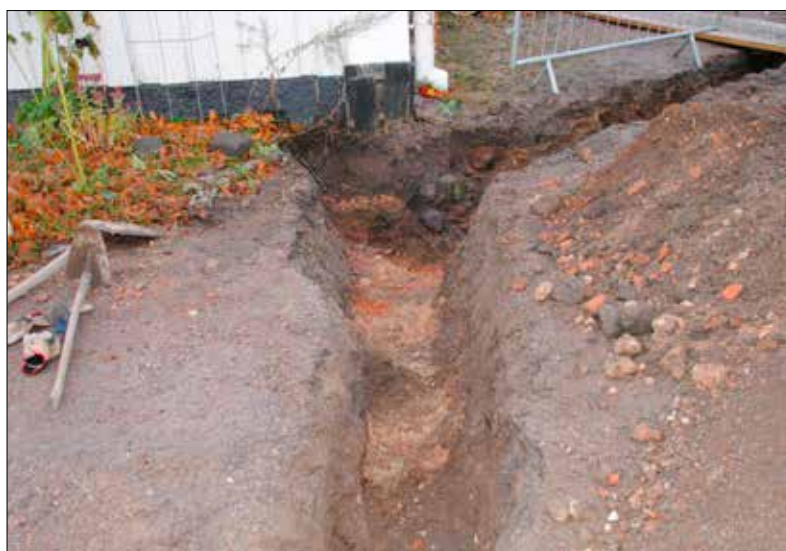
Figur 2. Muren, A1, som ingått i klosterkyrkans norra långhusvägg. Bilden är tagen från söder. Foto: Patrik Gustafsson Gillbrand 2016, Sörmlands Arkeologi AB.

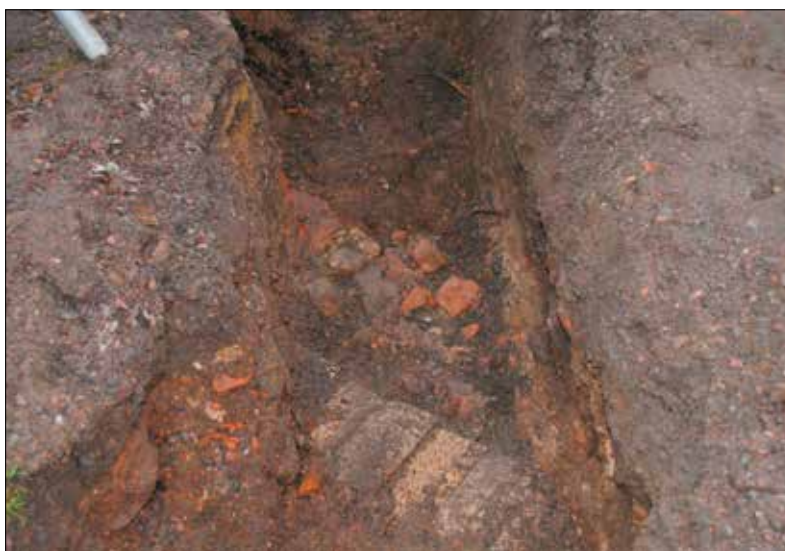
Figur 3. Muren, A2, som utgjort ett parti av västra väggen av kyrkans norra korsarm. Den nedre tegelstensraden är en sentida täckning av en elledning som skadat muren. Bilden är tagen från sydväst. Foto: Patrik Gustafsson Gillbrand 2016, Sörmlands Arkeologi AB.

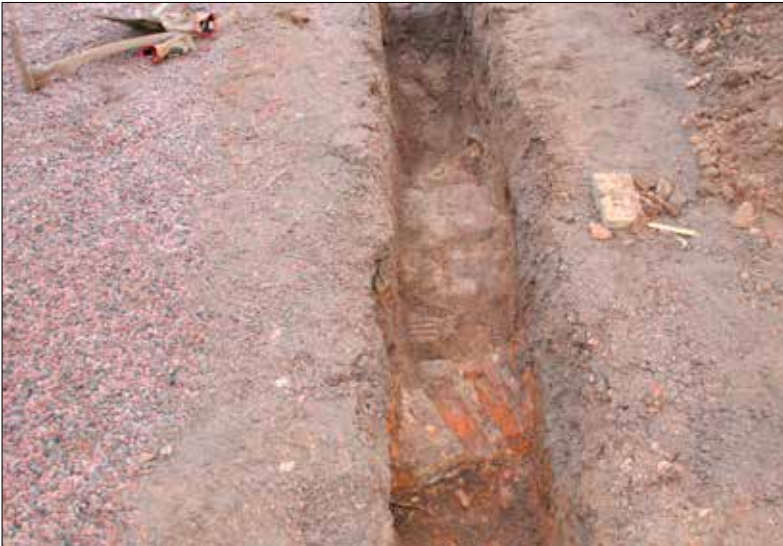
Figur 4. Muren, A3, som ingått i norra korsarmens norra vägg. Bilden är tagen från sydväst. Foto: Patrik Gustafsson Gillbrand 2016, Sörmlands Arkeologi AB.

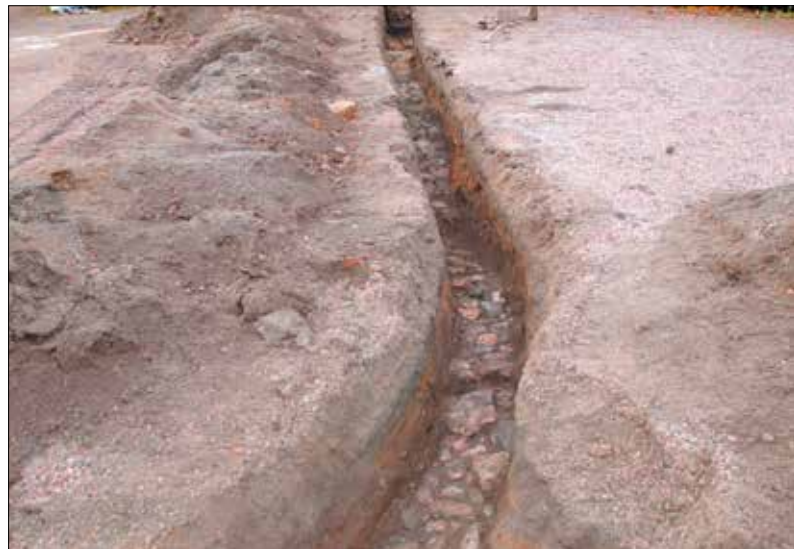
Figur 5. I schaktet kan man se A4, en välbevarad kullerstensläggning. Notera det markanta orangea raseringslagret av tegelkross som täcker stenläggningen. Lagret kan knytas till 1665 års stadsbrand. Bilden är tagen från nordväst. Foto: Patrik Gustafsson Gillbrand 2016, Sörmlands Arkeologi AB.

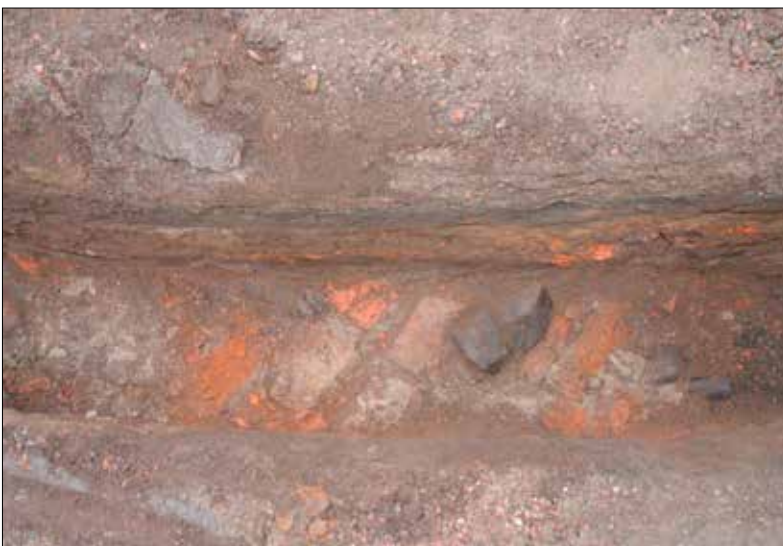
Figur 6. A5, den västra tegelmuren till det påträffade huset. Bilden är tagen från norr. Foto: Patrik Gustafsson Gillbrand 2016, Sörmlands Arkeologi AB.

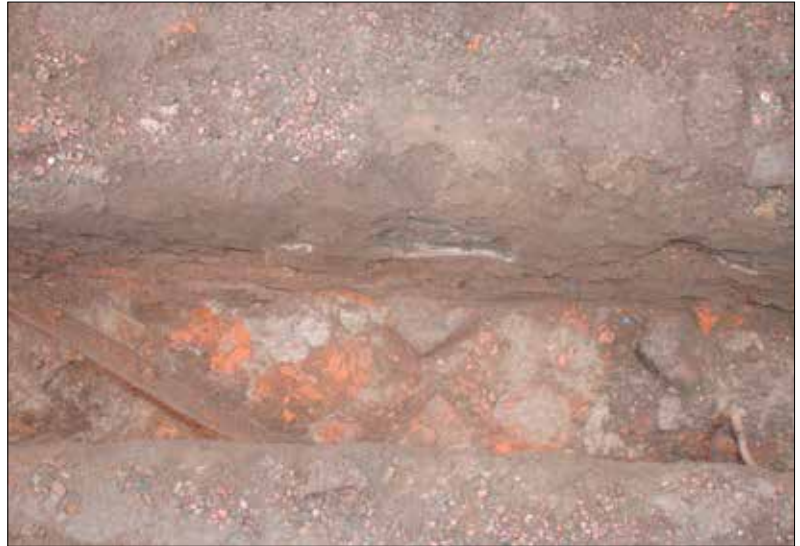
Figur 7. Den centrala delen av golvet med fragmentariska tegelstenar (A6). Till vänster i bild kan man se en del av en dörrpost av järn in situ. Bilden är tagen från norr. Foto: Patrik Gustafsson Gillbrand 2016, Sörmlands Arkeologi AB.

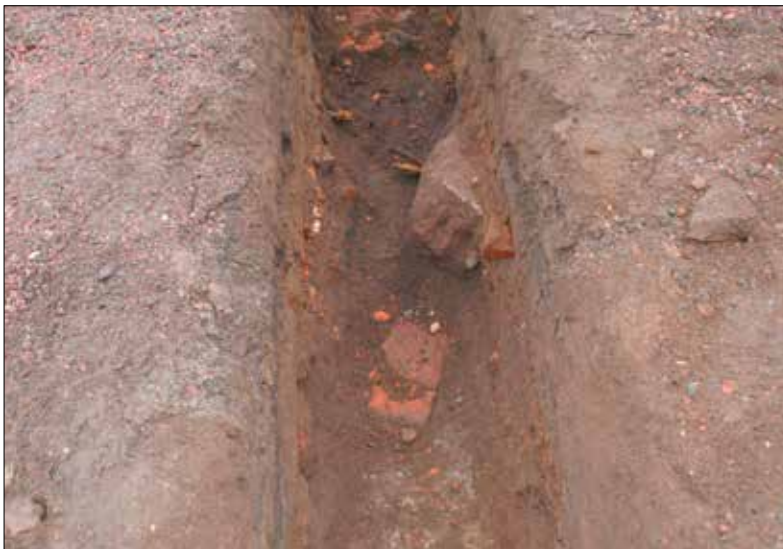
Figur 8. Den östra fragmentariska väggen till huset (A7). Bilden är tagen från sydväst. Foto: Patrik Gustafsson Gillbrand 2016, Sörmlands Arkeologi AB.

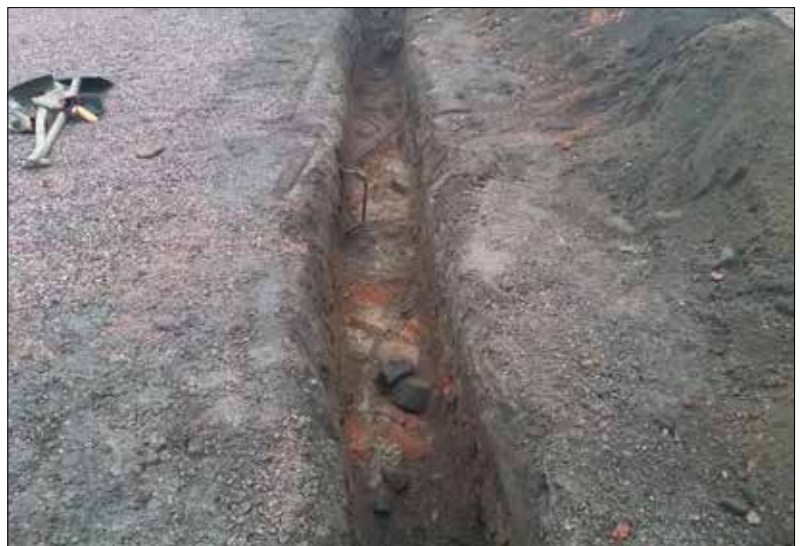
Figur 9. Översikt av byggnaden från som framkom i schaktet. Närmast i bild den västra tegelväggen (A5) och där bakom kan man se golvet (A6). Bilden är tagen från sydväst. Foto: Patrik Gustafsson Gillbrand 2016, Sörmlands Arkeologi AB.

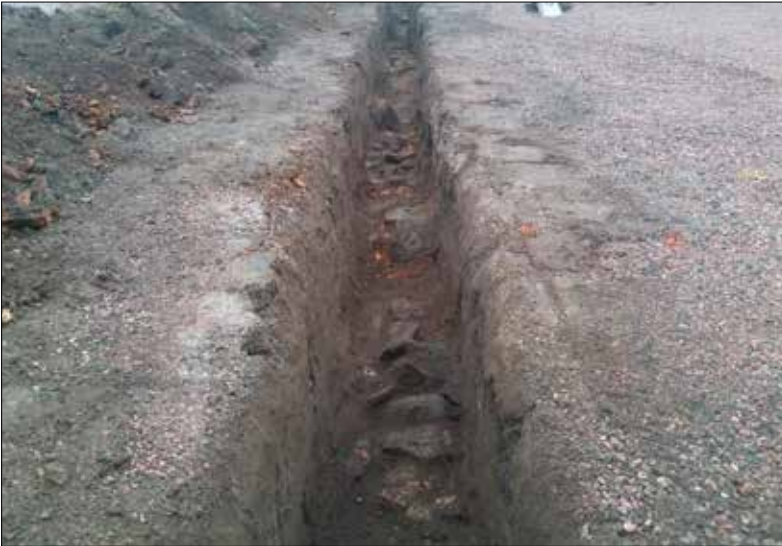
Figur 10. A8, en stenlagdyta som utgjort en gata från tiden före år 1665. Bilden är tagen från nordöst. Foto: Patrik Gustafsson Gillbrand 2016, Sörmlands Arkeologi AB.

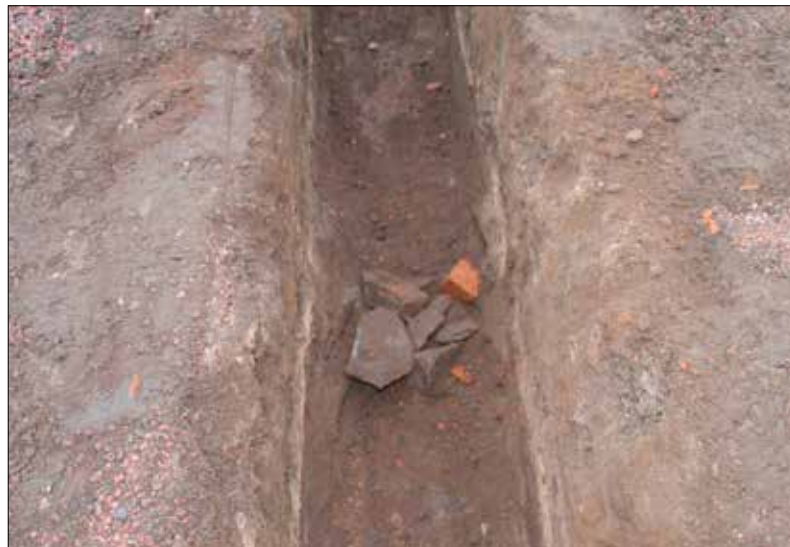
Figur 11. A9, en enkel mur av sten till en möjlig byggnad som framkom i den östra delen av schaktet. Bilden är tagen från sydväst. Foto: Patrik Gustafsson Gillbrand 2016, Sörmlands Arkeologi AB.

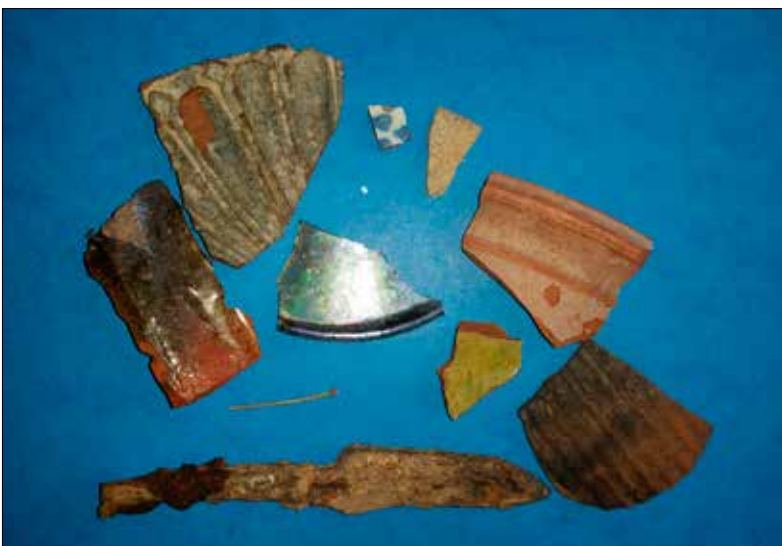
Figur 12. Fynd påträffade i schaktet. Till vänster två kakelugnsfragment. Övre mitt, ett fragment majolika samt ett fragment av stengods. I mitten en fot till ett Hertig Karls-glas samt en knappnål. Till höger skärvor av yngre rödgods och längst ned en kniv. Fynden påträffades under ett raseringslager som kan dateras till år 1665. Foto: Patrik Gustafsson Gillbrand 2016, Sörmlands Arkeologi AB.
