# arkivrapport

**ang.** förenklad rapport över arkeologisk undersökning i form av återställning av en skadad fornlämning, Kila 58:1, inom fastigheten Stavsjö 2:1, Kila socken, Nyköpings kommun, Södermanlands län.

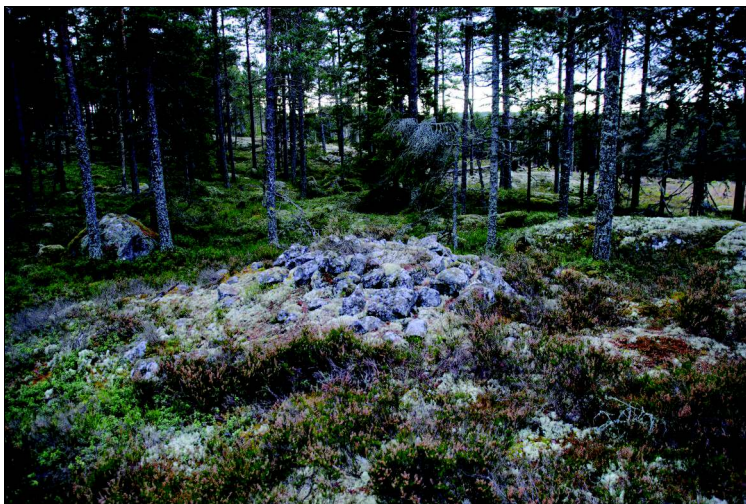
*Figur 7. En av gravarna inom Kila 58:1. I bakgrunden bakom tallarna återfinns den återställda graven. Bilden är tagen från nordväst. Foto: Patrik Gustafsson Gillbrand 2015, Sörmlands Arkeologi AB.*

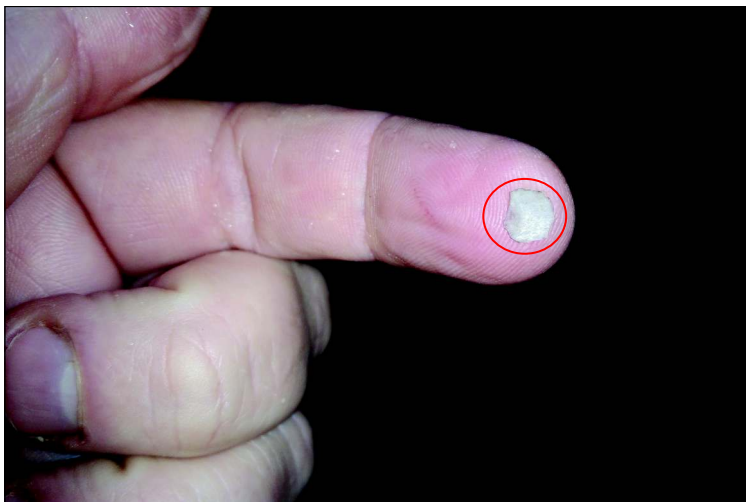
*Figur 9. Ett mycket litet fragment av flinta med slipyta som påträffades i anslutning till hård. Foto: Patrik Gustafsson Gillbrand 2015, Sörmlands Arkeologi AB.*
